Estudio de conservación del material pétreo de la Casa de Cultura del Almirante Oquendo, en San Sebastián

Conservation study of the stone material used in the Culture House of Almirante Oquendo, in San Sebastian

I. RODRÍGUEZ-MARIBONA*, M. ZALBIDE*, F. GARCÍA GARMILLA**, J. A. IBÁÑEZ** y S. GARÍN***

* Centro Tecnológico LABEIN

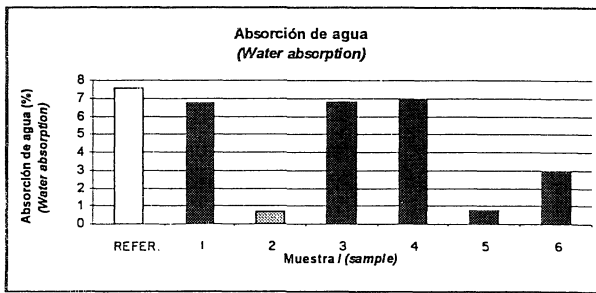
Figura 1.- Absorción de agua de la arenisca inalterada de Igueldo consolidada.

Figure 1.- Water absorption of consolidated unweathered Igueldo's sandstone.

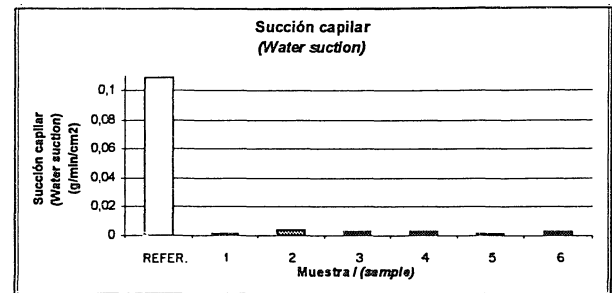
Figura 2.- Succión capilar de la arenisca inalterada de Igueldo consolidada.

Figure 2.- Water suction of consolidated unweathered Igueldo's sandstone.

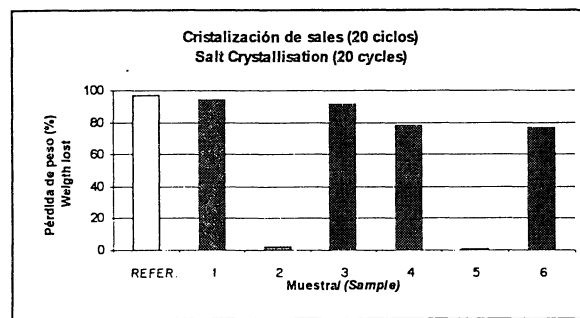
Figura 3.- Resistencia a la cristalización de sales de la arenisca de Igueldo consolidada.

Figure 3.- Salt crystallisation resistance of consolidated Igueldo's sandstone.
