Nota Técnica:  
Caracterización del revestimiento externo e identificación  
de fenómenos patológicos en la catedral de San Francisco de Paula  
(Pelotas/Río Grande del Sur, Brasil)

*Technical Note:  
Characterization of surfacing on exteriors and identification of pathologies  
in San Francisco de Paula (Pelotas/Rio Grande del Sud, Brasil)*

M. R. F. Gonçalves<sup>(\*)</sup>, M. M. Oliveira<sup>(\*\*)</sup>

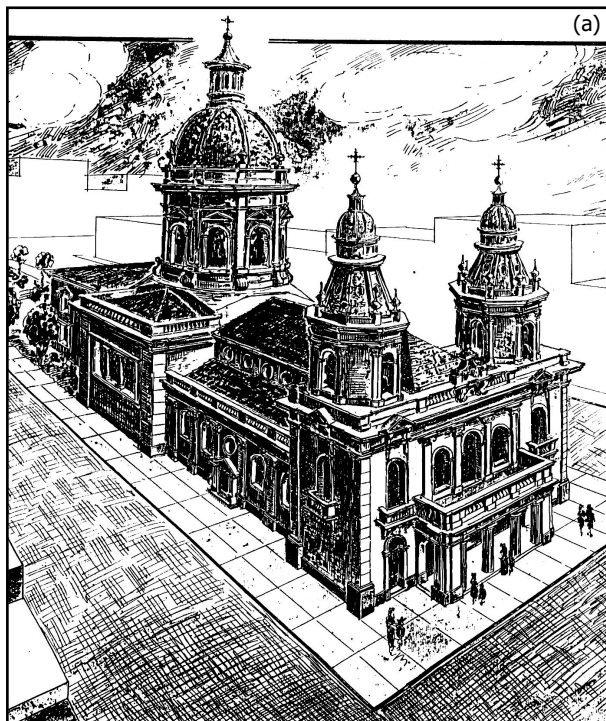
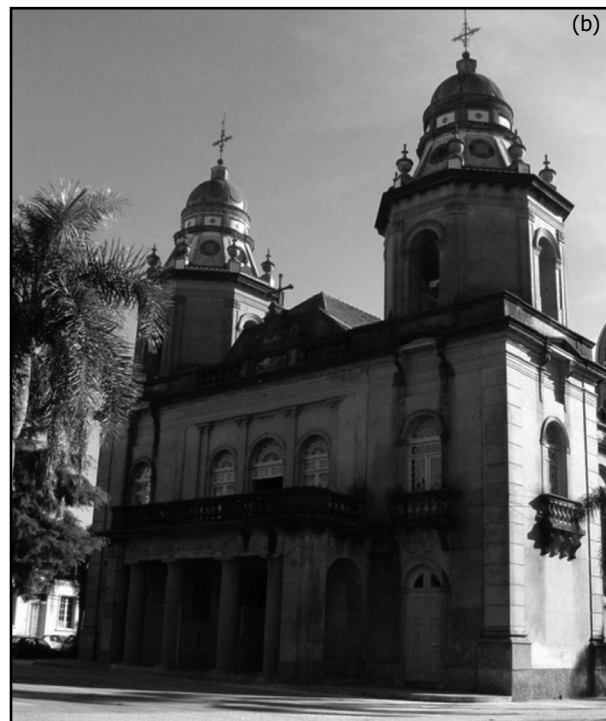
Figura 1. Catedral San Francisco de Paula. (a) Proyecto de Victorino Zani, ejecutado por Julio Delanoy y Lauro de Moura Cunha (1947) (5); (b) fachada actual (2004).

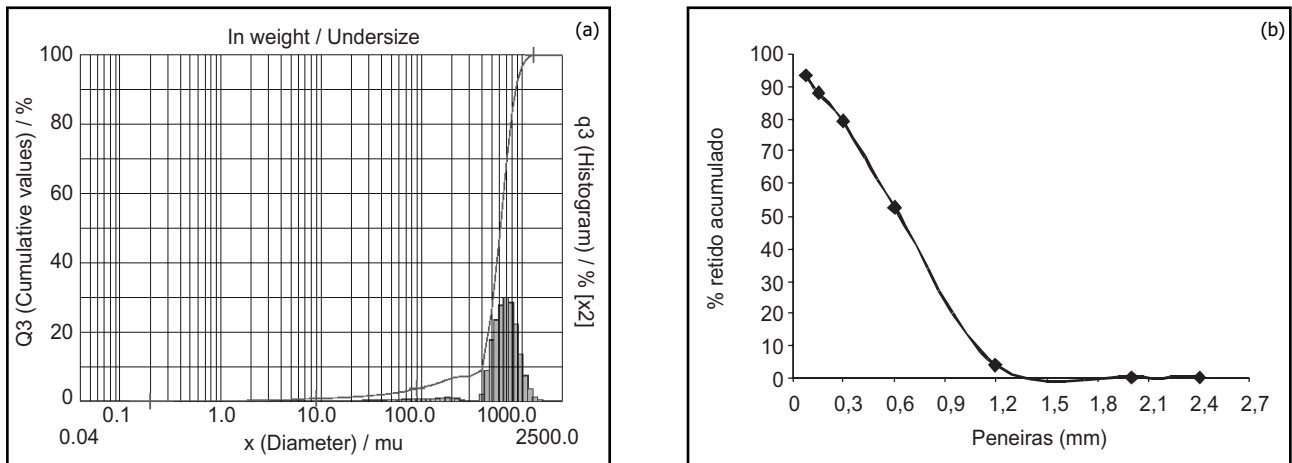
La Figura 5a presenta los resultados obtenidos en el granulómetro de láser y la Figura 5b los obtenidos por el método de coladores. Observándose los resultados se verifica que predominan granos de tamaños medios y finos. En el granulómetro de láser los tamaños varían de 0,03 mm (30 µm) hasta cerca de 1,05 mm (1050 µm) y por el método de coladores varían de 0,075 mm hasta cerca de 1,2 mm. Los tamaños mayores de granos, identificados en la colada, representan la granulometría de las micas.

Figura 5. Distribución granulométrica de la argamasa del revestimiento cemento peinado.

está constituido por granos de tamaño grande, bajo módulo de finura y, consecuentemente, baja velocidad de reacción de hidratación. Este hecho se justifica en función de que en la época de aplicación del revestimiento eran utilizados cementos de pegamento lento, esto es, con mayor tamaño de partícula.

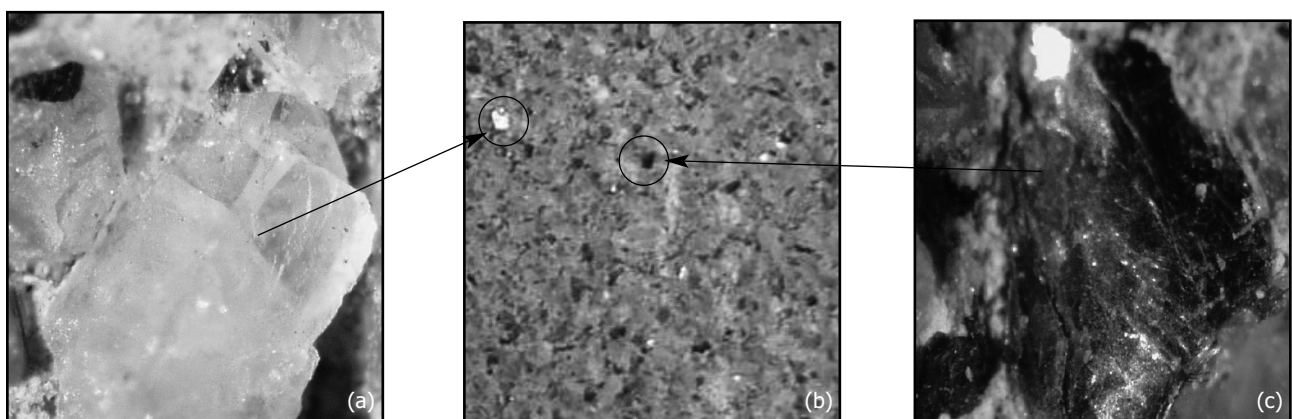
Figura 6. Detalle superficial del revestimiento cemento peinado por microscopía óptica; (a) mica moscovita; (b) revestimiento y (c) mica biotita.

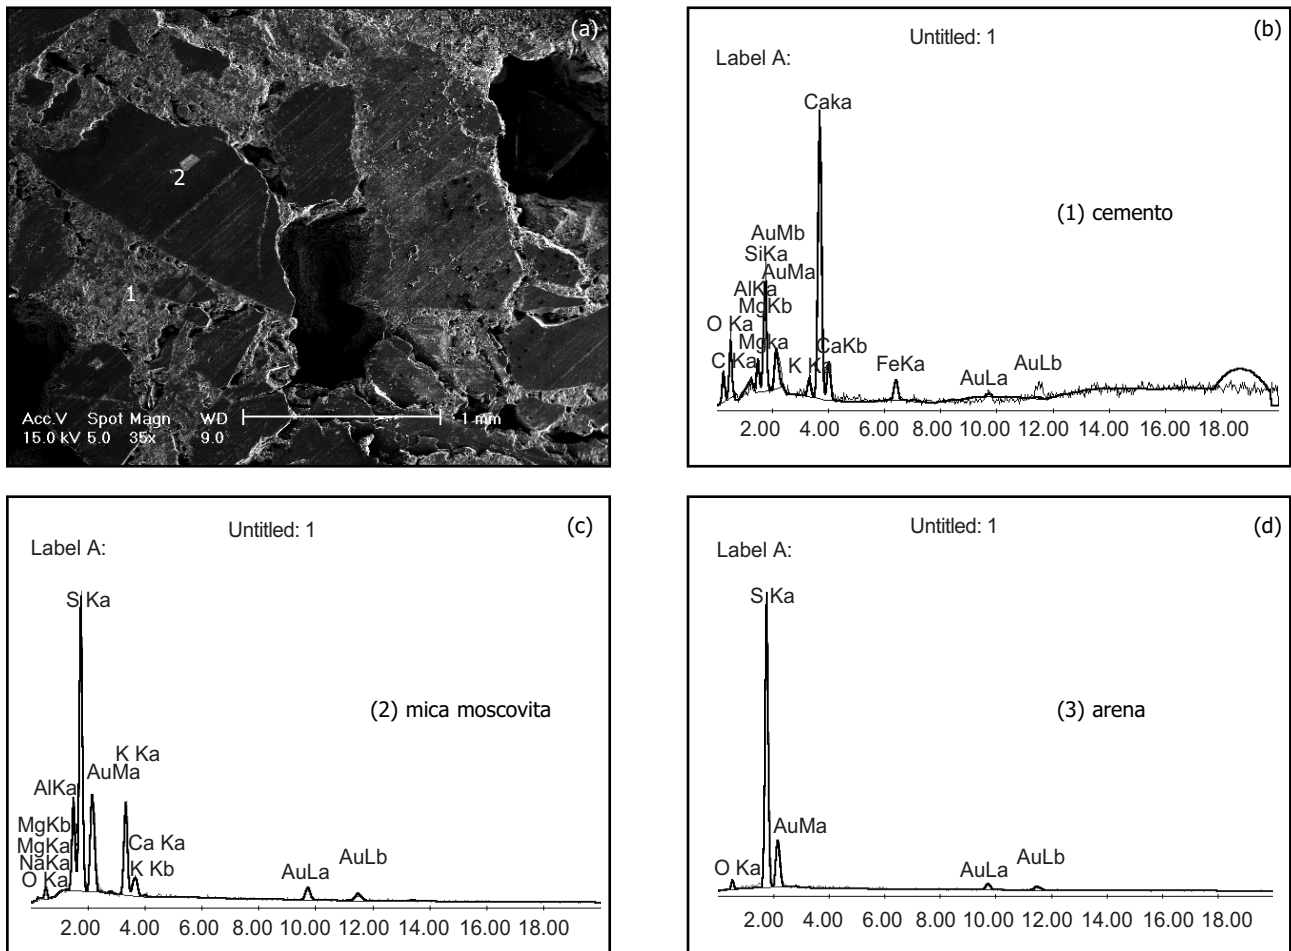
Figura 8. (a) Micrografía de la argamasa en un microscopio electrónico de barrido (Philips XL-20); (b), (c) y (d) análisis elemental de composición por EDS en los puntos indicados en la micrografía.
