# Vulnerabilidad sísmica de viviendas unifamiliares existentes de una Zona Urbano – Residencial en Anconcito, Ecuador

## Seismic vulnerability of existing single-family homes of an Urban Zone - Residential in Anconcito, Ecuador

María Elena Vargas Saltos<sup>1,\*</sup>, Jorge Arroyo Orozco<sup>1,†</sup> y Adalberto Vizconde Campos<sup>3,‡</sup>.

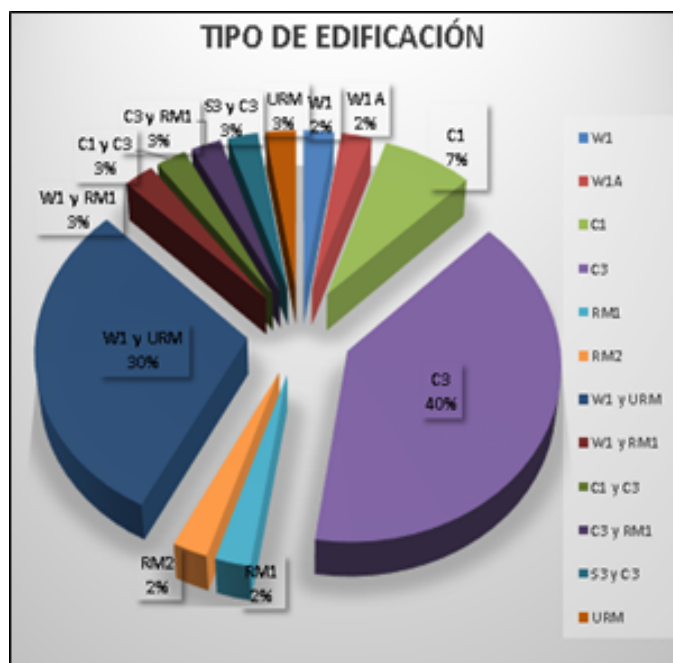
Figura 9. Tipos de viviendas y los porcentajes obtenidos

en el ambiente se plantea la utilización de estructura de hormigón armado, tratando de evitar la corrosión del acero. El 83% de edificaciones pueden someterse al posible golpeteo entre edificios, ya que en su mayoría son viviendas adosadas por los linderos laterales. El 2% puede sufrir riesgo de caída de edificios adyacentes, debido a que se han construido en un mismo nivel de piso o no hay construcciones más altas a sus lados.

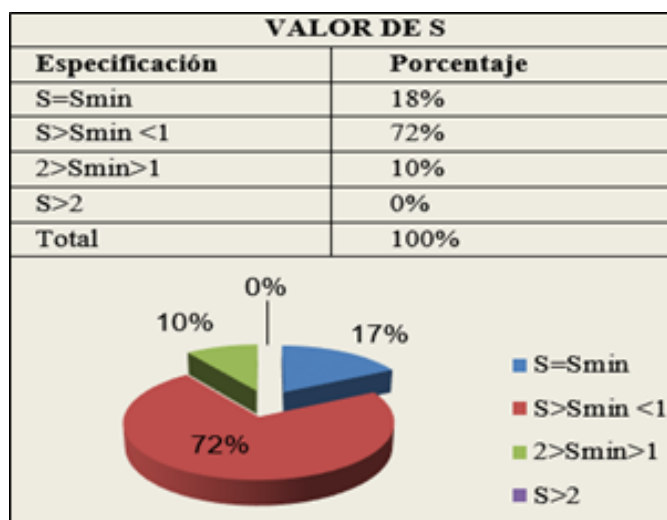
El 75% de las viviendas presentan algún daño significativo o deterioro en su sistema estructural. El índice de valor "S" en la totalidad de las viviendas han sido menor a 2, es decir el 100% de las casas evaluadas tienen una probabilidad de colapso de 1/10, son vulnerables y necesitarían de una evaluación más detallada.

Figura 10. Valor S de las viviendas analizadas
