# 玄界島の斜面地形における住宅被害に及ぼす 地形・地盤と擁壁の影響\*

— 福岡県西方沖地震における被害調査 —

## Geological influence of Slope layer and Retaining walls on House Seismic Damages in Genkai Island

— Diaster Inspection of Off Fukuoka Prefecture Earthquake —

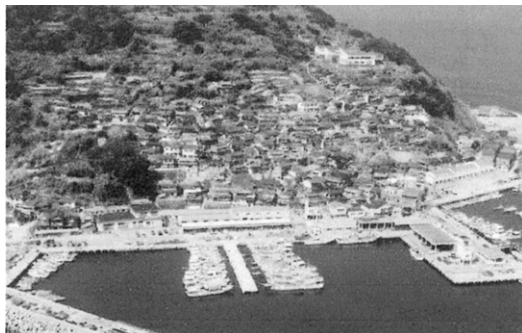
写真1 玄界島南東部住宅

福岡市の北西約10kmに位置する玄界島(福岡市西区)は、福岡県西方沖地震の震源から8km南東の近い位置にあったため、105棟が全壊し、49棟が半壊、61棟が一部損壊する被害を受けた。玄界島には地震計等が設置されていないため、計測震度は不明であったが、気象庁により当初発表された震度4に対する家屋の被害が大きいことから、東京大学地震研究所強震動グループは「玄界島の本震時の揺れは震度6強相当であったとする」のが、現時点では妥当であると再評価している。玄界島において全壊した105棟の家屋は、今回の地震で全壊とされている宅地128棟の80%を占める件数となっている。このような深刻な被害のために、住民のほぼ全員にあたる約700人が島外へ避難を余儀なくされた。特に、写真1のように斜面へ密集して建てられた家屋が多い玄界島では、宅地地盤擁壁の被害が甚大であった。

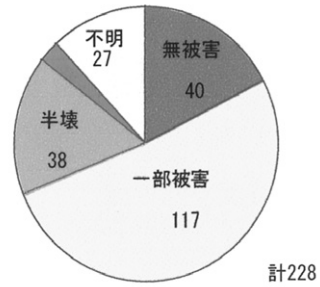
図9 玄界島の受託被害 (建築学会)

建築学会調査団による3月28日に調査した玄界島の228棟の建物の破壊パターンを図9図の中の数字は建物の数を表す)に示す。島全体の建物のほとんどが被害を受けていることがわかる。次にD3(半壊)以上の建物の破壊要因を図10に示す。半数近い建物が崖崩れによるもので、傾斜地に建つ建物の被害の特色を示している。また、古い建物で屋根が崩壊したものが20%程度あり、老朽化により被害が拡大しているものと思われる。図11(中央に敷地形状のグラフ、その左右に平面地・傾斜地に建つ建物の被害分類のグラフを表す)では敷地形状の分布状況の結果を示す。島の急傾斜地を利用して建物が建設されているので、図11の中央の図からわかるように、

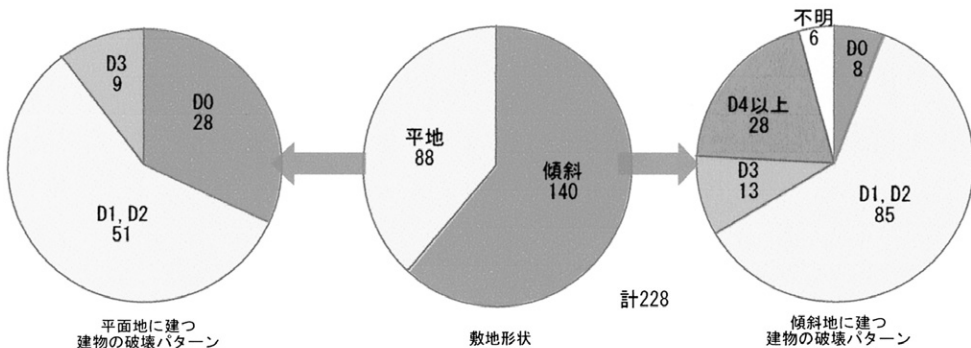
図11 平地と傾斜地での被害比較 (建築学会)

敷地の2/3以上が傾斜地を整地して建設されていることがわかる。また、傾斜地の被害の多くは盛土・切土により造成した宅地の被害で、被害を主なものに分類すると土留め擁壁の崩壊と盛土部の滑り崩壊、土留め擁壁のせり出しと背後地盤の沈下、盛土・切土境界および盛土部内部の亀裂などがあつた。無被害の建物は極めて少なく、殆どの建物が何らかの被害を受けている。被害の程度も大きく、図11の右の図より、D4以上(全壊)の建物が1/4程度あり、かなり大きな被害を受けていることがわかった。平面地における建物の被害は図11の左の図からわかるように被害の程度は小さかったと判断できる。

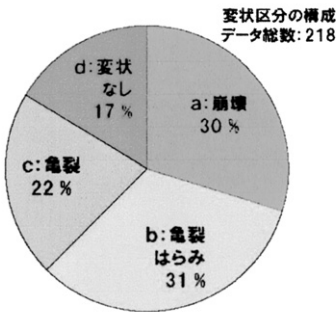
図13 擁壁の被害パターン (地盤工学会)

**擁壁の被害変状の構成と分布** 地盤擁壁の変状区分ごとに擁壁種の構成を整理したものを図13に示す。(1.崩壊, 2.はらみ出し+亀裂, 3.亀裂, 4.変状なし)「崩壊」の割合が高い擁壁種は空石積み擁壁で、崩壊した擁壁の3分の2にあたる62%を占めており、練石積み擁壁を含めその97%が石積み擁壁からなるという特徴を示す。不定型な自然石を構造材とする石積み擁壁は地震動に対して抵抗性が低いことを示唆している。「はらみ・亀裂」は61%が石積み擁壁からなり、補強土と斜面保護工を含むことで特徴づけられる。特に補強土は、確認された2件

全てではらみと宅盤上面の亀裂・陥没を伴う変状が確認されている。一方「亀裂」はその構成率の68%を占める練石積みによって特徴づけられ、崩壊の空石積み擁壁と対照的な構成を示している。「変状なし」は、その半分近くをコンクリート擁壁(重力式・ブロック積み)が占めることにより特徴づけられ、重力式コンクリート擁壁の耐震性と、その多くが斜面よりも安定した周回道路沿いに位置している影響を受けていると考えられる。

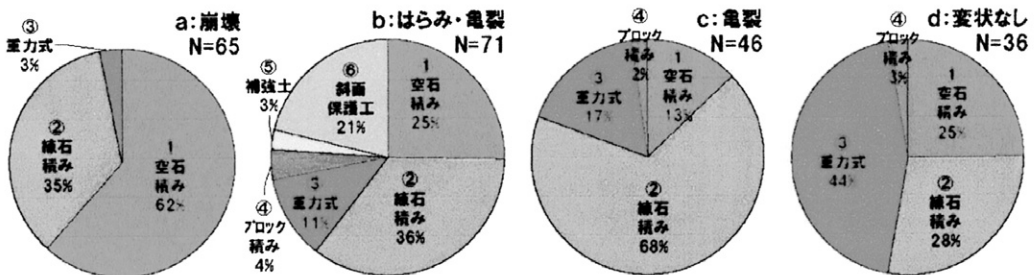
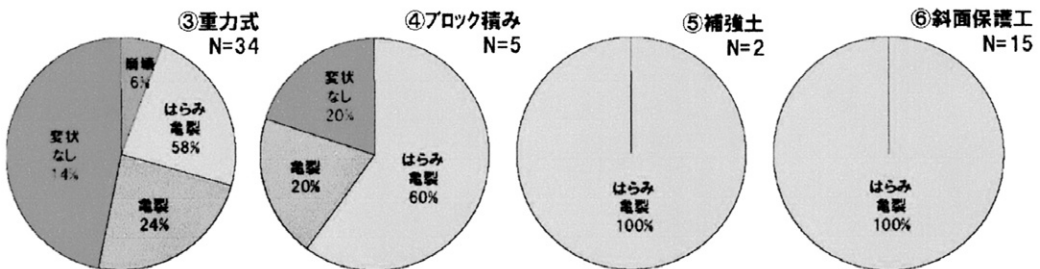
擁壁種ごとに変状区分の構成を整理したものを図14～図15に示す。図からわかるように、擁壁種ごとに変状区分の特徴が現れており、擁壁種ごとにその特徴を如何に解説する。

①空石積み擁壁 空石積み擁壁は崩壊変状の割合が他の擁壁種と比べて55%と突出している。また、擁壁機能を損なう変状である崩壊とはらみ亀裂が構成比の1位と2位、全体の80%を占めており、被害がきわめて大きい擁壁種と評価できる。

②練石積み擁壁 練石積み擁壁は、空石積み擁壁と大きく異なり、亀裂変状の割合が全体の37%を占め、構成比2位がはらみ亀裂からなる亀裂主体の被災様式とる。

これは、モルタル間詰めによって積み石が一体化したことにより、擁壁の部分的な崩壊を抑制し、亀裂中心の変状となったためと考えられる。このことを裏付けるように、擁壁機能を損なう崩壊・はらみが、空石積み擁壁と比較して全体の54%と3割程度少ない結果となっており、防災上石積み擁壁に対するモルタル間詰めの有効性を評価することができる。

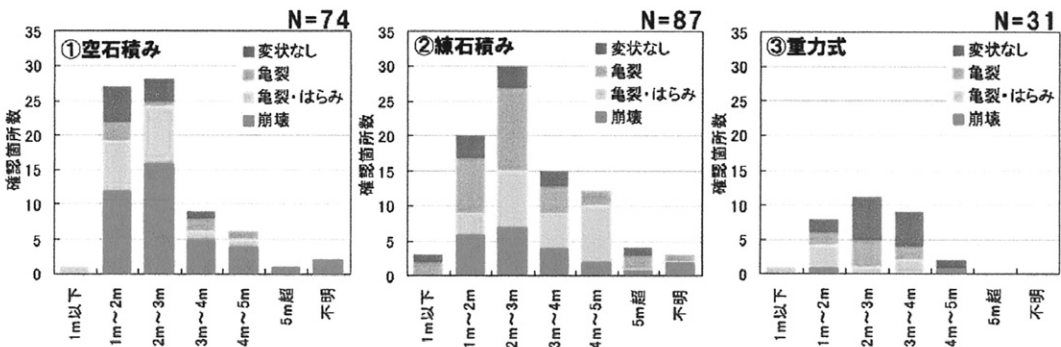
図16 擁壁高さと被害パターンの関係 (地盤工学会)

宅盤擁壁の高さと変状区分の関係については転倒モーメント等の関係から、高い擁壁ほど変状を受けやすいと想定していたが、図16からもわかるように、擁壁の高い階級では擁壁機能を損なう変状亀裂・はらみ、崩壊がやや多い傾向にある以外に明確な関係は見いだせない。特に、重力式コンクリート擁壁では、高さが低い階級に擁壁機能を損なう変状亀裂・はらみ、崩壊が多い特徴を示す。

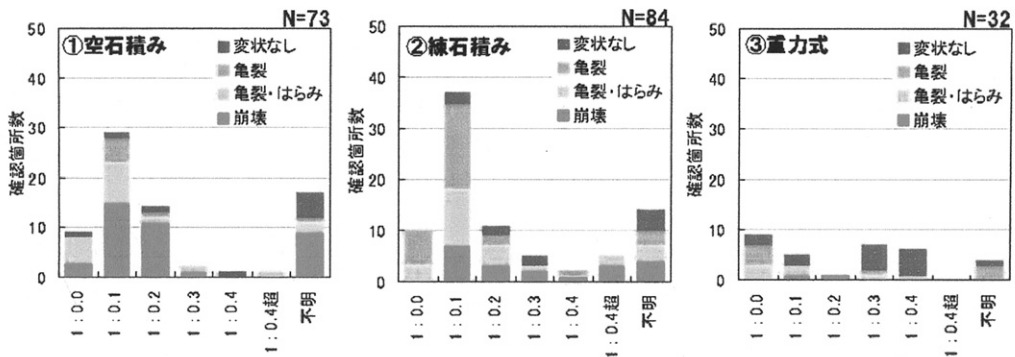
図17 擁壁勾配と被害パターンの関係 (地盤工学会)

擁壁種の代表的な3種（空石積み・練石積み・重力式）を対象として、擁壁の勾配区分ごとに変状区分の構成をヒストグラム解析した結果を図17に示す。ここで取り扱う勾配は、地震による変状を受けた後の現状勾配であることに注意が必要である。図のように擁壁の勾配は全体にばらつきが大きく、石積み擁壁では1:0.1勾配の階級に分布の集中がみられる。空石積み擁壁はヒストグラムと調和的な被害構成を示し、練石積み擁壁は現状勾配を反映して勾配が大きい階級で被害が大きくなっている。

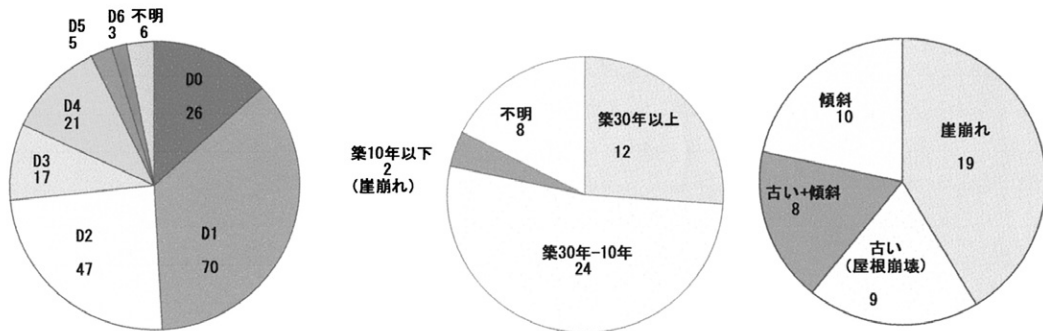
図18 玄界島被災建築物の被害程度・築年数・被害要因

住宅の建築年は, 10年以上が3分の2で30年以上が4分の1近くを占める。10年以下の新しいものは10%程度である。被害状況は90%以上が何らかの被害を受けている。D4以上の全壊したものは15%程度でD3 (半壊)以上を含めると20%以上になる。建物の被害原因は, 擁壁等の崖崩れが40%を占める。屋根の崩壊が20%で老朽化と傾斜がそれぞれ2割程度を占めている。(図18)

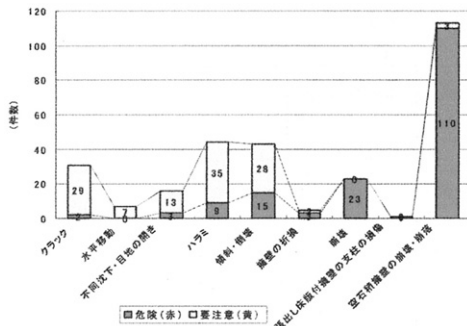
図23 住宅被災度と擁壁被害形態

: 宅地に最も影響を及ぼした被害形態は, 空石積み擁壁の崩壊・崩落が圧倒的に多く, 次いでハラミ, 傾斜・倒壊が多い。(図23)

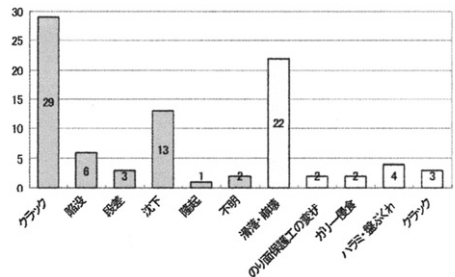
図24 住宅宅地被害の形態

②危険・要注意の判定度と擁壁形態: 被災度判定で危険・要注意の判定をした家屋の被災宅地擁壁の擁壁被害形態は, 危険判定を受けたものは空石積造擁壁が多く, 要注意判定では, 練積み造擁壁及び増し積擁壁が多い。(図24)

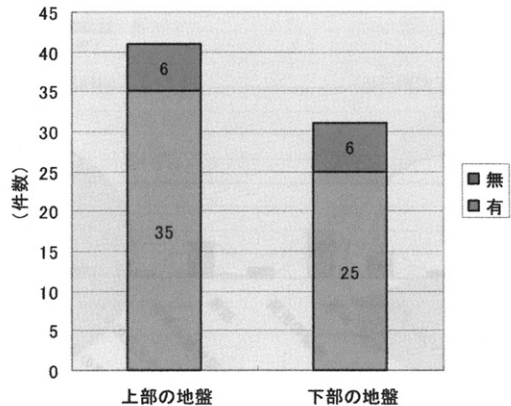
図27 擁壁宅地上の建物被害

⑤宅地擁壁盤上の建物被害と擁壁との相対位置：宅地擁壁の上部の地盤に建物があるものが下部の地盤に住宅があるものより多く、建物荷重の影響を直接受けていると考えられる。また、宅地擁壁の僅かな変状でも建物被害を生じると考えられる。(図27)

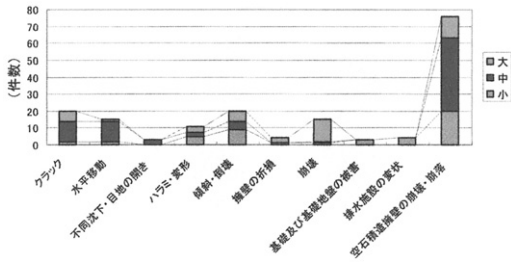
図28 擁壁被害類型

⑥擁壁被害パターンの分類168件：宅地擁壁の被害は、空石積造擁壁の崩壊・崩落が非常に多く、クラックが21%、傾斜・倒壊が21%、水平移動が16%、崩壊が16%となっている。(図28)

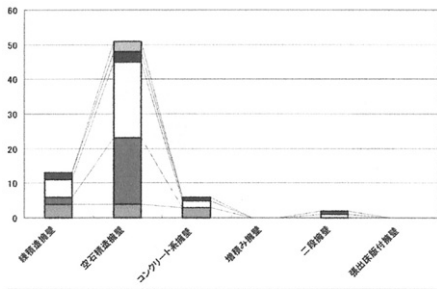
図29 擁壁被害と擁壁高さ

石積擁壁でそれぞれ約8割、空石積擁壁で約9割を占めている。比較の見附高さの大きい擁壁に被害が視られるのは、急傾斜地が多いからと考えられる。また、5m程度以上の擁壁の被害が散見されるのは、土圧と共に擁壁本体の慣性力も働いたことが原因であると推定される。数値から見て、空石積擁壁では高さが3mを越えるものが半数以上を占めており被害率も高い。(図29)

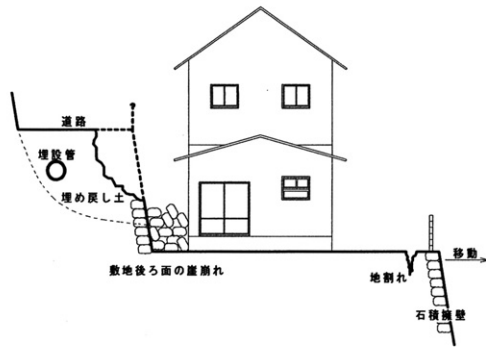
図31 造成地盤の宅地崩壊による家屋被害

玄界島の住宅と擁壁の被害事例：建物や住宅主体に大別すると、①建物南面の前面擁壁の崩壊に伴う石積み石の転落と宅地の流出の住宅への影響、②建物背面の擁壁の崩壊による石積み石の落下し突入することによる住宅の損壊(図31)、次に付带的に生じる関連事象としては、①擁壁の崩壊脱落により裏込め土が流出して建物の布基礎土台が露出し住宅の上部構造が柱に浮く、②結果とし
