Riesgo sísmico, geotécnico y estructural. El caso de estudio de los edificios San Jerónimo de Yuste en Bogotá

Seismic, geotechnical and structural risk. The Case Study of San Jerónimo de Yuste Buildings in Bogotá

J. M. Medina (*), C. Villate (*), B. Caicedo (*), L. Yamin (*), J. F. Correal (*), N. Estrada (*), J. R. Rincón (*)

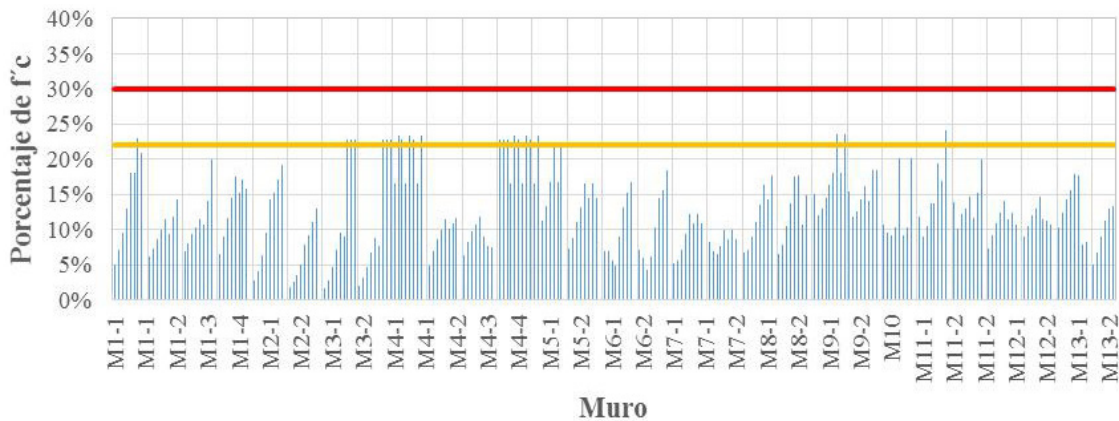
Se encuentra posterior a los análisis descritos que la edificación cumple los requisitos de la normativa y ha sido diseñada de manera optimizada, es decir, los requisitos sí son cubiertos durante el diseño y a su vez están muy cercanos a los límites mínimos o máximos especificados. Un ejemplo de esto es la capacidad a cargas axiales de los muros estructurales. Estos requieren elementos de borde cuando los esfuerzos máximos en las fibras extremas debidas a las cargas mayoradas que resultan de las combinaciones de carga en que se incluyen los efectos sísmicos resulten superiores al 30% de la capacidad especificada del concreto (0,3 f'c). La figura 10 presenta los valores de esfuerzos de compresión encontrados para la verificación del diseño. En esta se indica que no fue necesario implementar elementos de borde en el diseño inicial y se observa un cumplimiento al límite de este requisito.

Figura 10. Esfuerzos máximos de compresión sobre muros debidos a cargas axiales y flectoras.

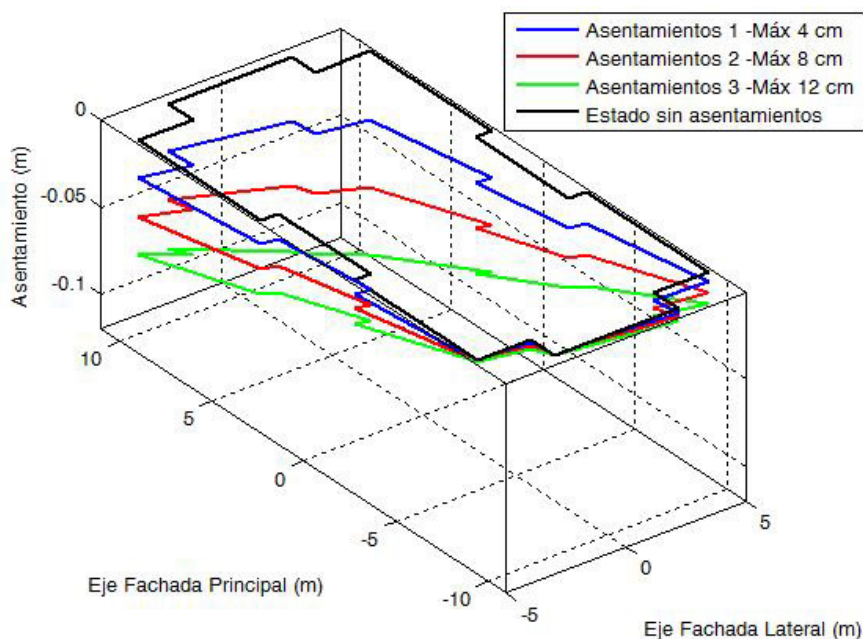
impusieron los nuevos casos de carga debidos a los asentamientos diferenciales. Con este propósito establecido, durante los trabajos de campo se realizó el levantamiento topográfico sobre toda la edificación, principalmente registrando el nivel de cada losa aérea. Con el procesamiento de esta información se consiguió reconocer el patrón de desplazamientos laterales y verticales adoptados por la edificación. Posterior al análisis de los datos obtenidos se encuentra que la deformación de la edificación se rige por una ecuación del tipo: $A + BX + CY + DXY$, donde su punto más bajo se encuentra en el costado sur de la fachada posterior (aproximadamente 4 centímetros).

La deformada encontrada para las placas de entrepiso es utilizada para los Casos 2 y Caso 3 de la evaluación estructural. Para el Caso 3 se realiza un análisis paramétrico de asentamientos en el cual los valores de la deformación original son aumentados en valores progresivos, a fin de identificar el nivel de asentamientos que puede poner en riesgo la construcción. La figura 11 esquematiza la situación deformada de una planta estructural para cada valor (siendo 4 centímetros el estado alcanzado en la actualidad).

Figura 11. Esquema de asentamientos para el análisis paramétrico, asignado a la planta inferior de la edificación.
