Undersøkelse av tildekking av dypvannsdeponiet ved Malmøy- kalven med Sedimentprofilkamera

Tittel Undersøkelse av tildekking av dypvannsdeponiet ved Malmøykalven med Sedimentprofilkamera	Løpenr. (for bestilling) 5775-2009	Dato 31-03-2009
	Prosjektnr. Undernr. O-28477 O-28478	Sider Pris 17
Forfatter(e) Hans C Nilsson Morten Schaanning	Fagområde Miljøgifter i Marin miljø	Distribusjon Fri
	Geografisk område Indre Oslofjord	Trykket CopyCat AS

Oppdragsgiver(e) Norges Geotekniske Institutt (NGI)	Oppdragsreferanse Arne Pettersen og Espen Eek
--	---

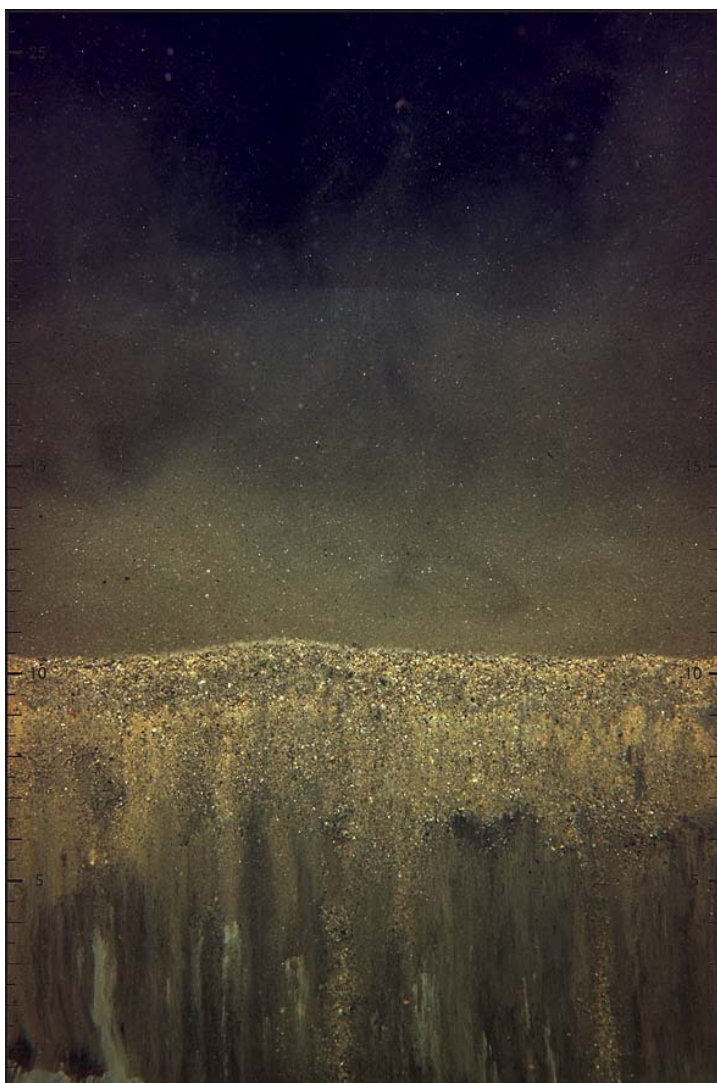
Image ID 4163
OC-18_1.jpg

Visit ID 1819 Date 2009-01-09 Station OC-18 Cap class
 Latitude 59,86831 Longitude 10,73170 Depth (m) 67 A

Penetration depth (cm)	10,5	Cap crest (cm)	0,0
Sediment roughness (cm)	0,5	Cap area (cm ²)	63,0
SPI weight	SPI 26 kg	Cap thickness (cm)	3,6

Color sediment layer 1 Sort
 Color sediment layer 2 Lysgrå

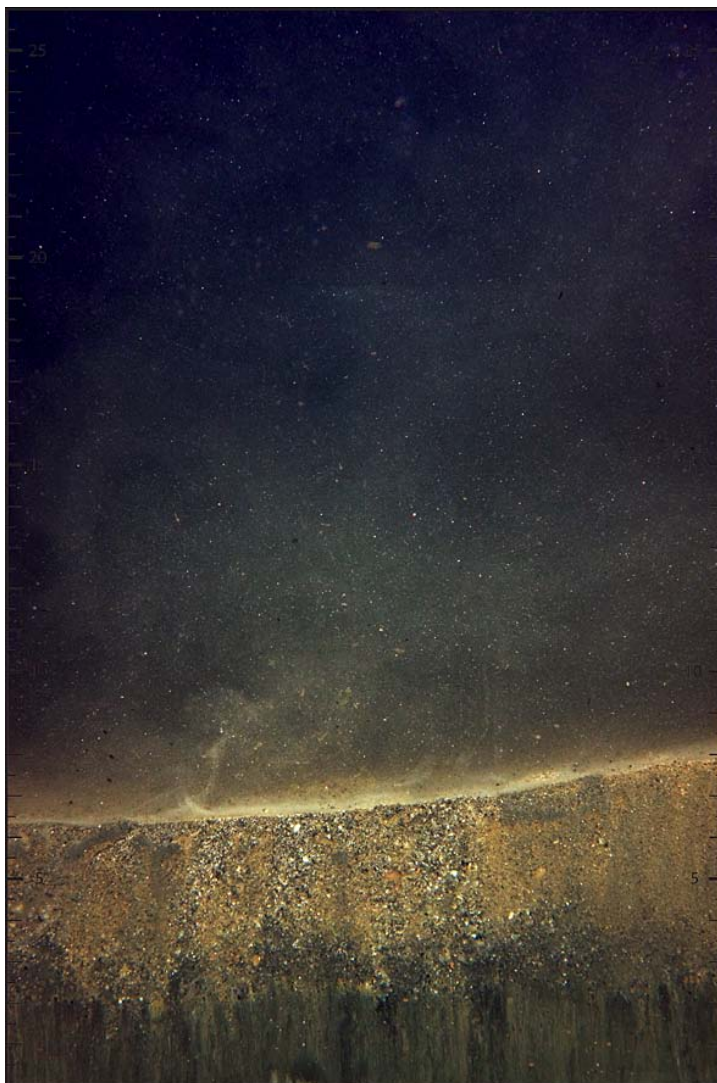
Image ID 4183
OC-39_1.jpg

Penetration depth (cm)	7,0	Cap crest (cm)	0,0
Sediment roughness (cm)	1,5	Cap area (cm ²)	67,0
SPI weight	SPI 26 kg	Cap thickness (cm)	3,9

Color sediment layer 1 Sort
Color sediment layer 2

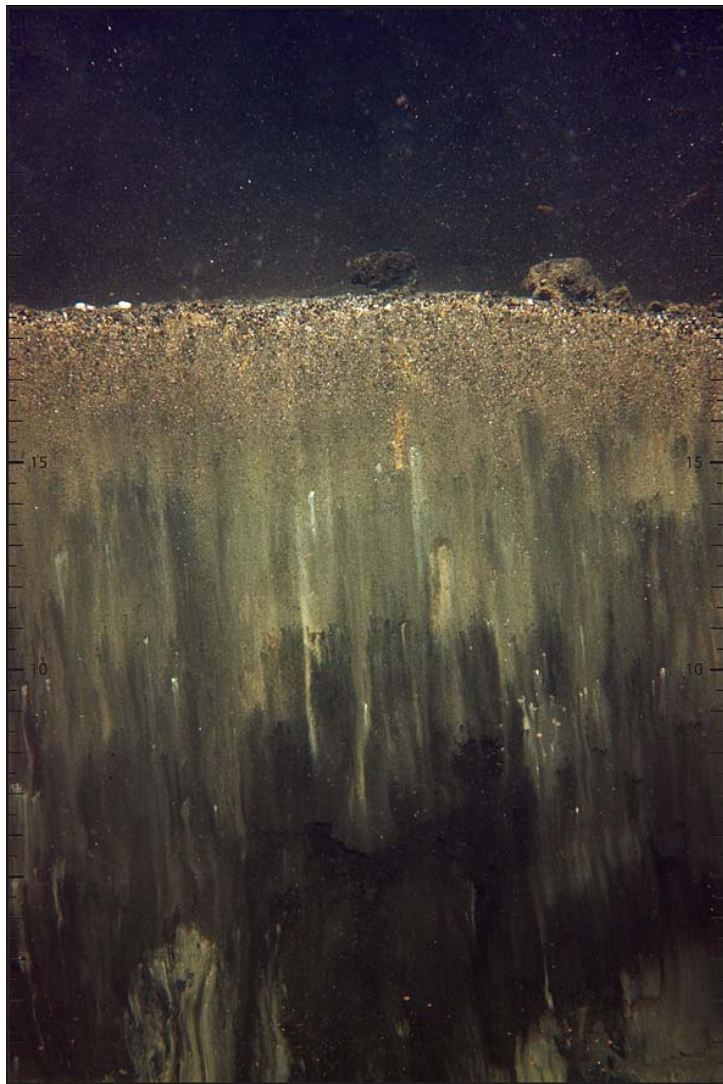
Image ID 4188
OC-44_1.jpg

Penetration depth (cm)	19,0	Cap crest (cm)	0,0
Sediment roughness (cm)	0,5	Cap area (cm ²)	32,0
SPI weight	SPI 26 kg	Cap thickness (cm)	1,8

Color sediment layer 1 Sort
 Color sediment layer 2

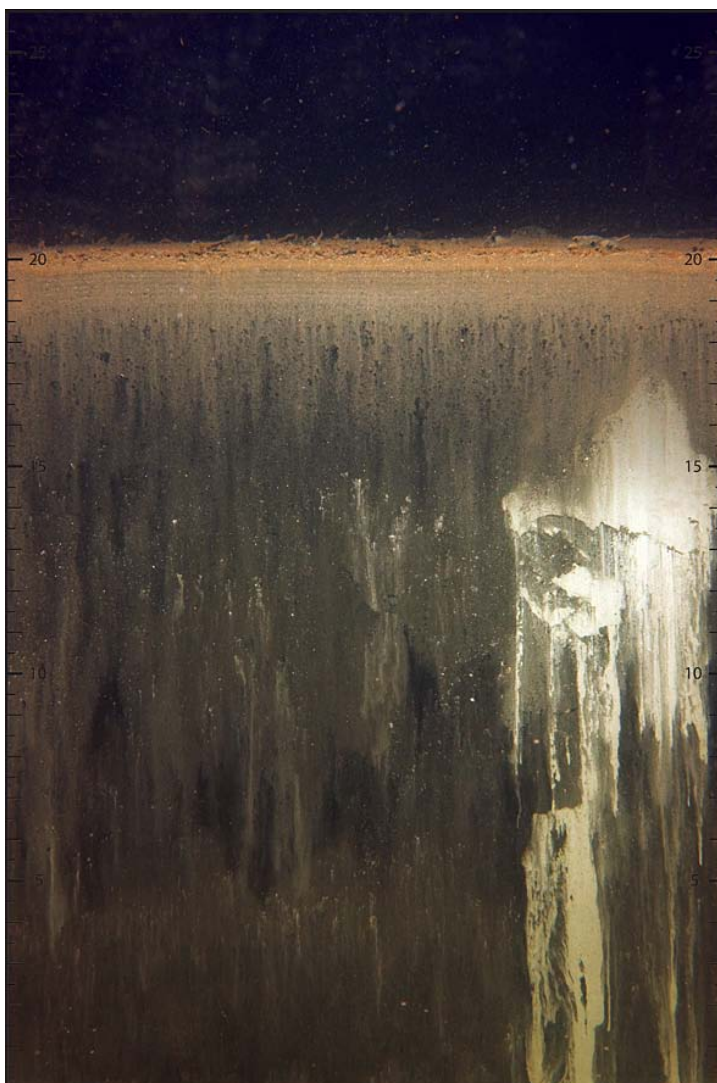
OH302 SPI NGI Malmøykalven Oslo Havn

Penetration depth (cm)	20,0	Cap crest (cm)	
Sediment roughness (cm)	0,0	Cap area (cm ²)	0,0
SPI weight	SPI 26 kg	Cap thickness (cm)	0,0

Visit ID 1764 Date 2009-01-07 Station OH302 Cap class
 Latitude 59,86123 Longitude 10,72475 Depth (m) 66 D

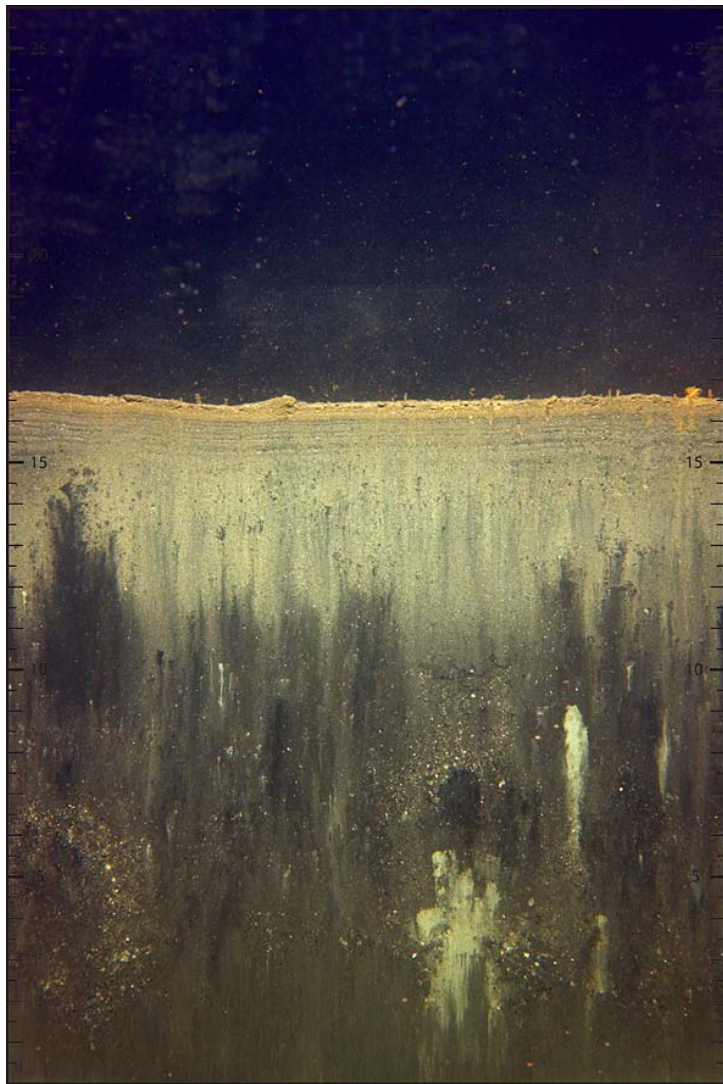
OH321 SPI NGI Malmøykalven Oslo Havn

Penetration depth (cm)	16,5	Cap crest (cm)	6,5
Sediment roughness (cm)	0,0	Cap area (cm ²)	52,0
SPI weight	SPI 26 kg	Cap thickness (cm)	3,0

Visit ID 1767 Date 2009-01-07 Station OH321 Cap class D
 Latitude 59,86075 Longitude 10,72583 Depth (m)

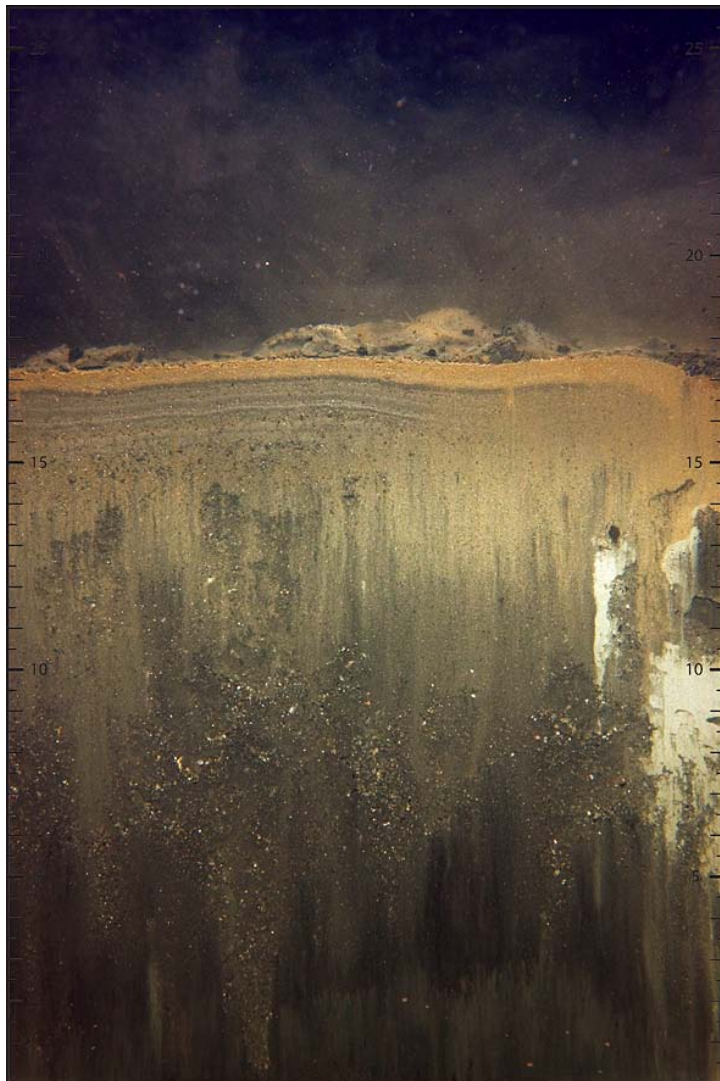
OH323 SPI NGI Malmøykalven Oslo Havn

Penetration depth (cm)	17,0	Cap crest (cm)	3,3
Sediment roughness (cm)	0,5	Cap area (cm ²)	59,0
SPI weight	SPI 26 kg	Cap thickness (cm)	3,4

Visit ID 1760 Date 2009-01-07 Station OH323 Cap class 0
 Latitude 59,86178 Longitude 10,72583 Depth (m) 66

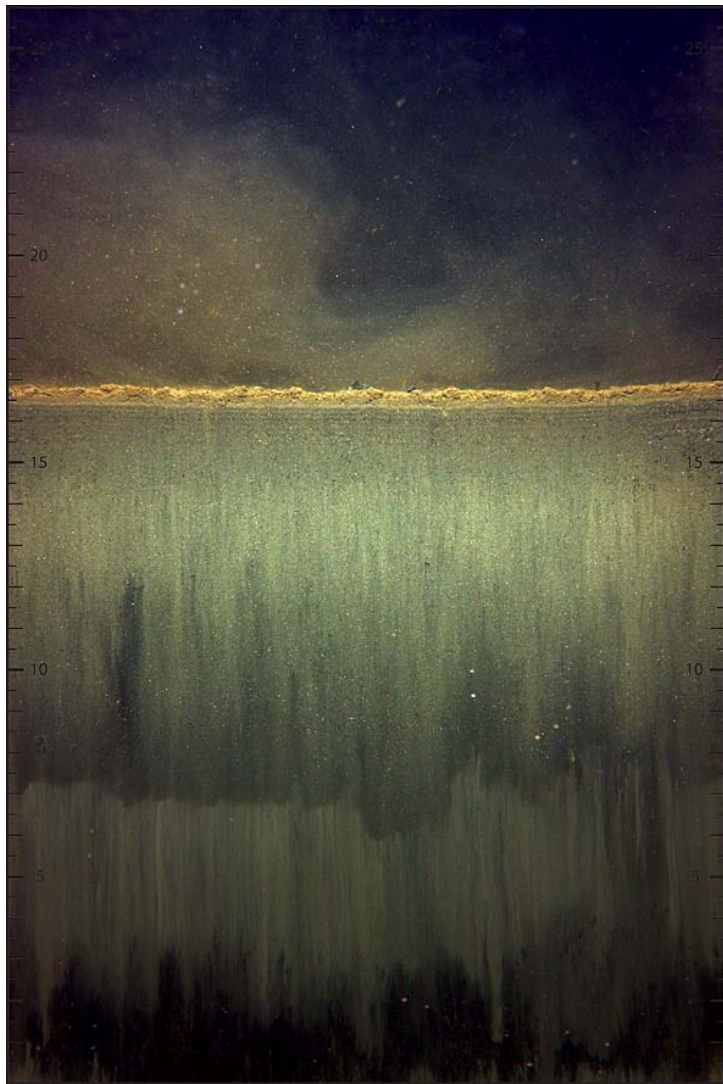
OH341 SPI NGI Malmøykalven Oslo Havn

Penetration depth (cm)	17,0	Cap crest (cm)	
Sediment roughness (cm)	0,0	Cap area (cm ²)	0,0
SPI weight	SPI 26 kg	Cap thickness (cm)	0,0

Visit ID 1768 Date 2009-01-07 Station OH341 Cap class
 Latitude 59,86072 Longitude 10,72688 Depth (m) 65,5 D

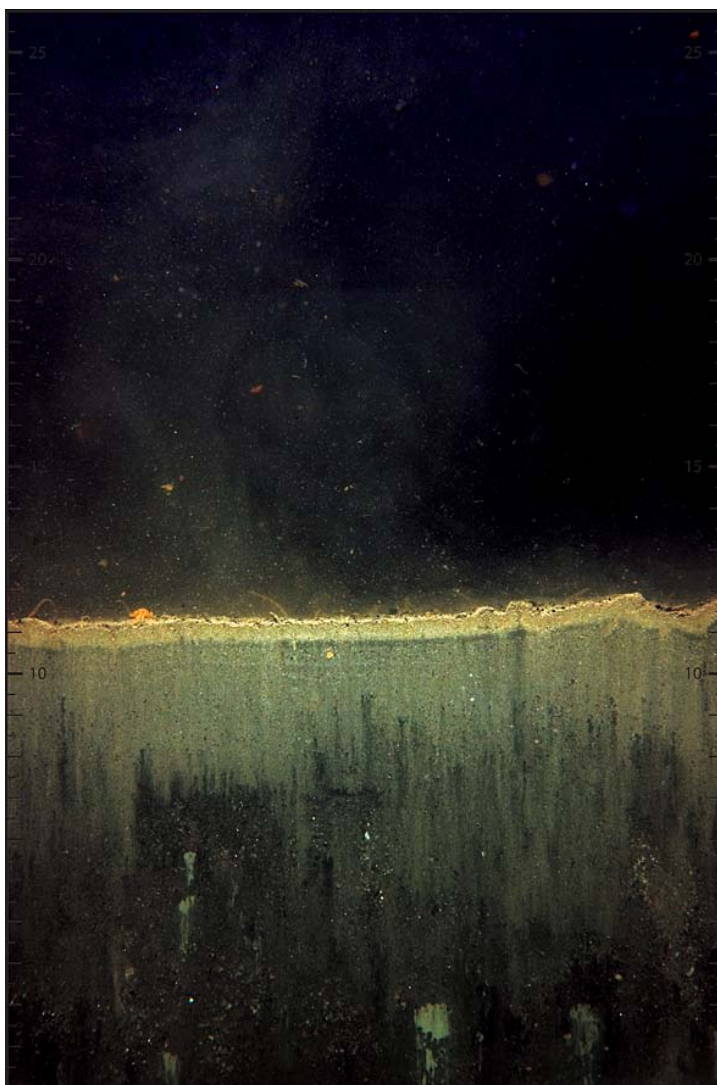
OH342 SPI NGI Malmøykalven Oslo Havn

Penetration depth (cm)	11,5	Cap crest (cm)	4,0
Sediment roughness (cm)	0,5	Cap area (cm ²)	83,0
SPI weight	SPI 26 kg	Cap thickness (cm)	4,8

Visit ID 1763 Date 2009-01-07 Station OH342 Cap class 0
 Latitude 59,86127 Longitude 10,72693 Depth (m) 66

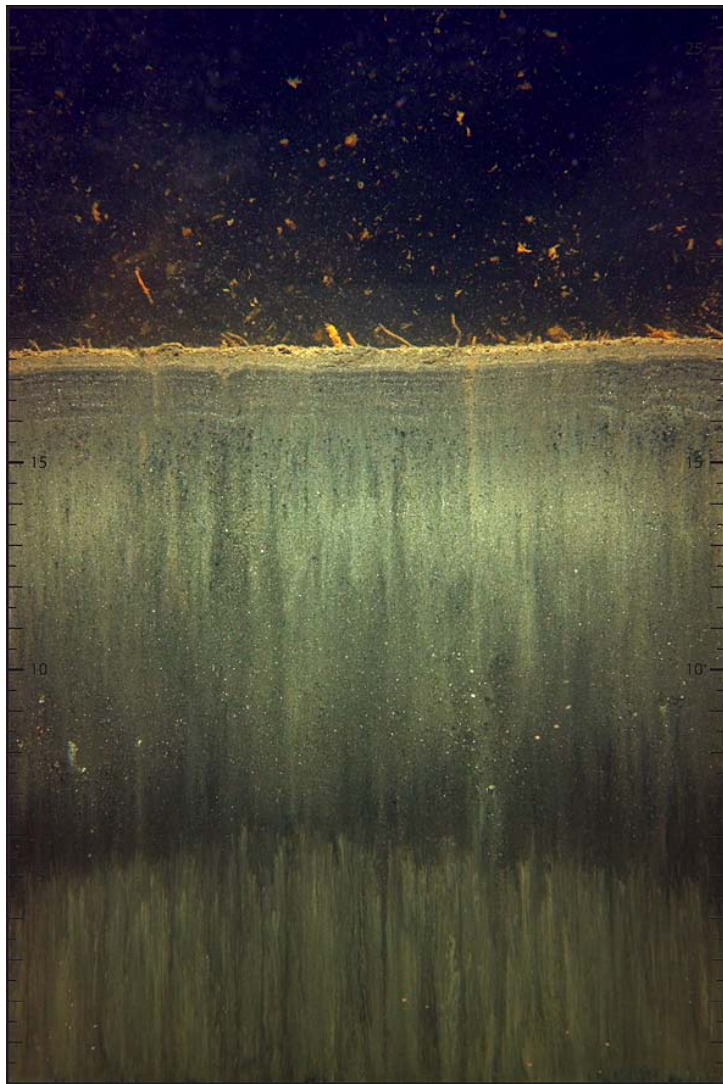
OH344 SPI NGI Malmøykalven Oslo Havn

Penetration depth (cm)	18,0	Cap crest (cm)	
Sediment roughness (cm)	0,0	Cap area (cm ²)	0,0
SPI weight	SPI 26 kg	Cap thickness (cm)	0,0

Visit ID 1759 Date 2009-01-07 Station OH344 Cap class
 Latitude 59,86230 Longitude 10,72707 Depth (m) 67 D

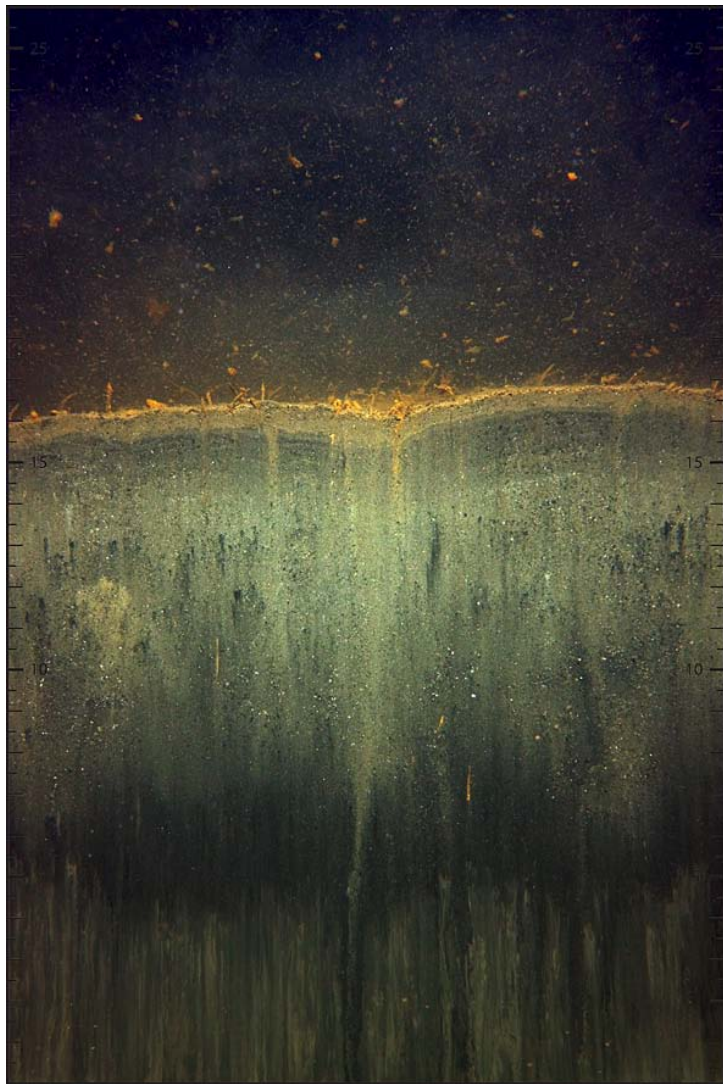
OH363 SPI NGI Malmøykalven Oslo Havn

Penetration depth (cm) 16,5
 Sediment roughness (cm) 0,5
 SPI weight SPI 26 kg

Cap crest (cm) 2,5
 Cap area (cm²) 56,0
 Cap thickness (cm) 3,2

Visit ID 1761 Date 2009-01-07 Station OH363 Cap class
 Latitude 59,86178 Longitude 10,72808 Depth (m) 66 D

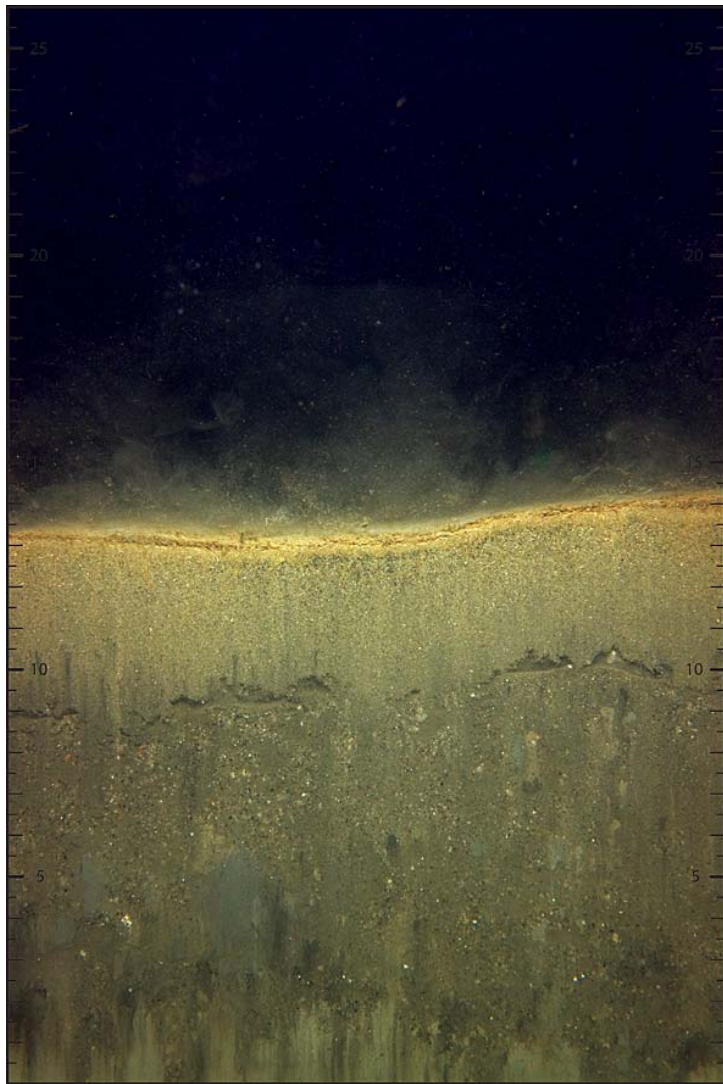
OH367 SPI NGI Malmøykalven Oslo Havn

Penetration depth (cm)	13,5	Cap crest (cm)	3,0
Sediment roughness (cm)	0,5	Cap area (cm ²)	123,0
SPI weight	SPI 26 kg	Cap thickness (cm)	7,1

Visit ID 1747 Date 2009-01-07 Station OH367 Cap class
 Latitude 59,86395 Longitude 10,72815 Depth (m) 67 D

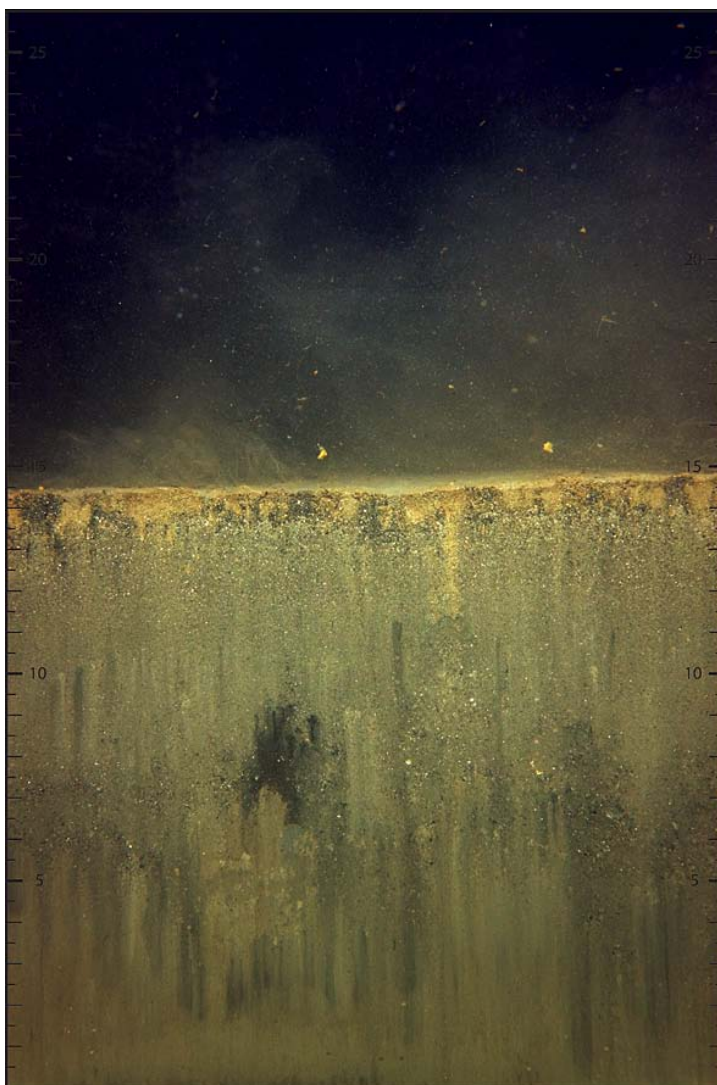
OH369b SPI NGI Malmøykalven Oslo Havn

Penetration depth (cm)	14,5	Cap crest (cm)	1,0
Sediment roughness (cm)	0,0	Cap area (cm ²)	126,0
SPI weight SPI 26 kg		Cap thickness (cm)	7,3

Visit ID 1799 Date 2009-01-08 Station OH369b Cap class
 Latitude 59,86508 Longitude 10,72817 Depth (m) 67 A

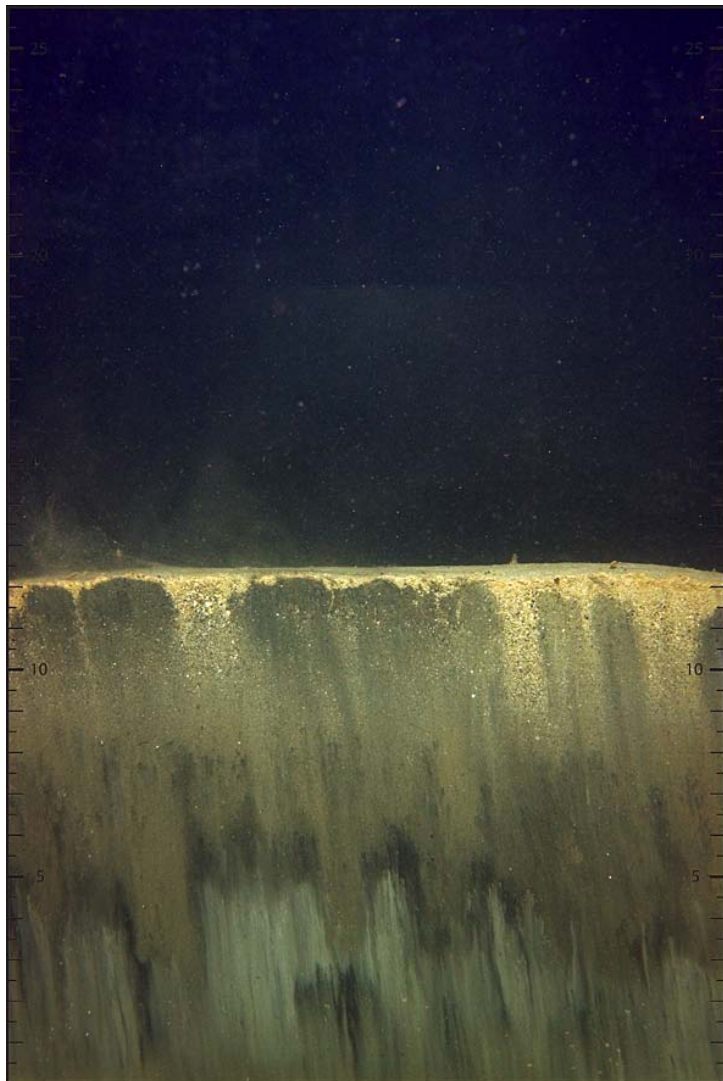
OH384 SPI NGI Malmøykalven Oslo Havn

Penetration depth (cm) 12,0
 Sediment roughness (cm) 0,0
 SPI weight SPI 26 kg

Cap crest (cm)
 Cap area (cm²) 0,0
 Cap thickness (cm) 0,0

Visit ID 1758 Date 2009-01-07 Station OH384 Cap class
 Latitude 59,86237 Longitude 10,72880 Depth (m) 67 D

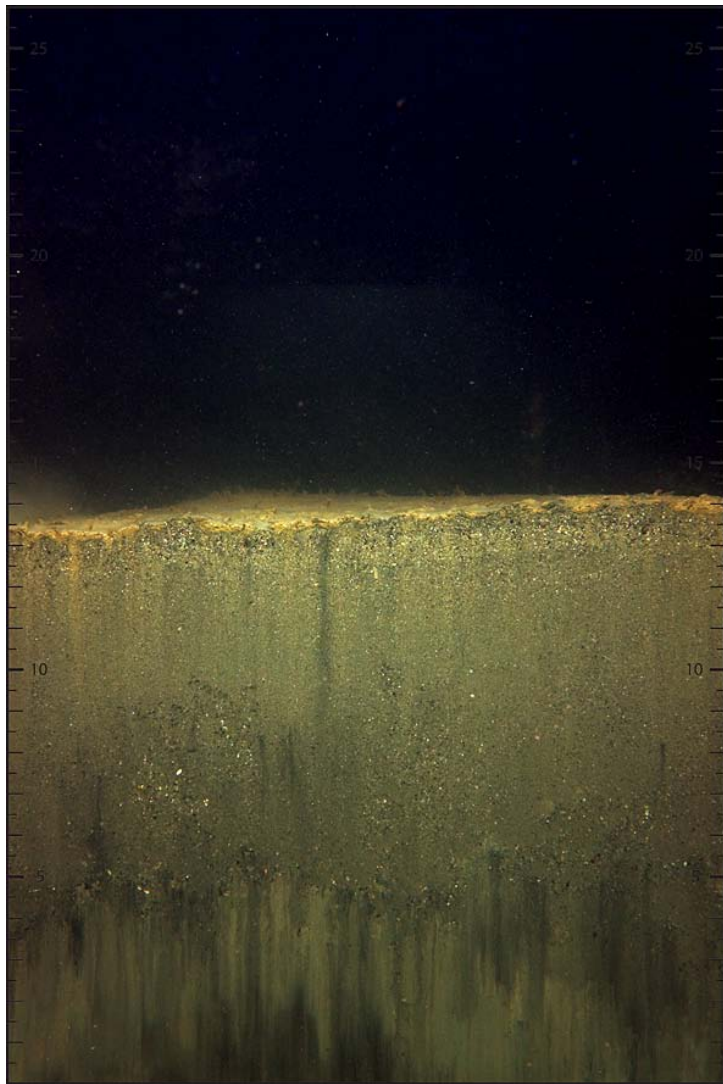
OH388 SPI NGI Malmøykalven Oslo Havn

Penetration depth (cm)	14,0	Cap crest (cm)	3,5
Sediment roughness (cm)	0,0	Cap area (cm ²)	74,0
SPI weight	SPI 26 kg	Cap thickness (cm)	4,3

Visit ID 1746 Date 2009-01-07 Station OH388 Cap class
 Latitude 59,86440 Longitude 10,72923 Depth (m) 66 D

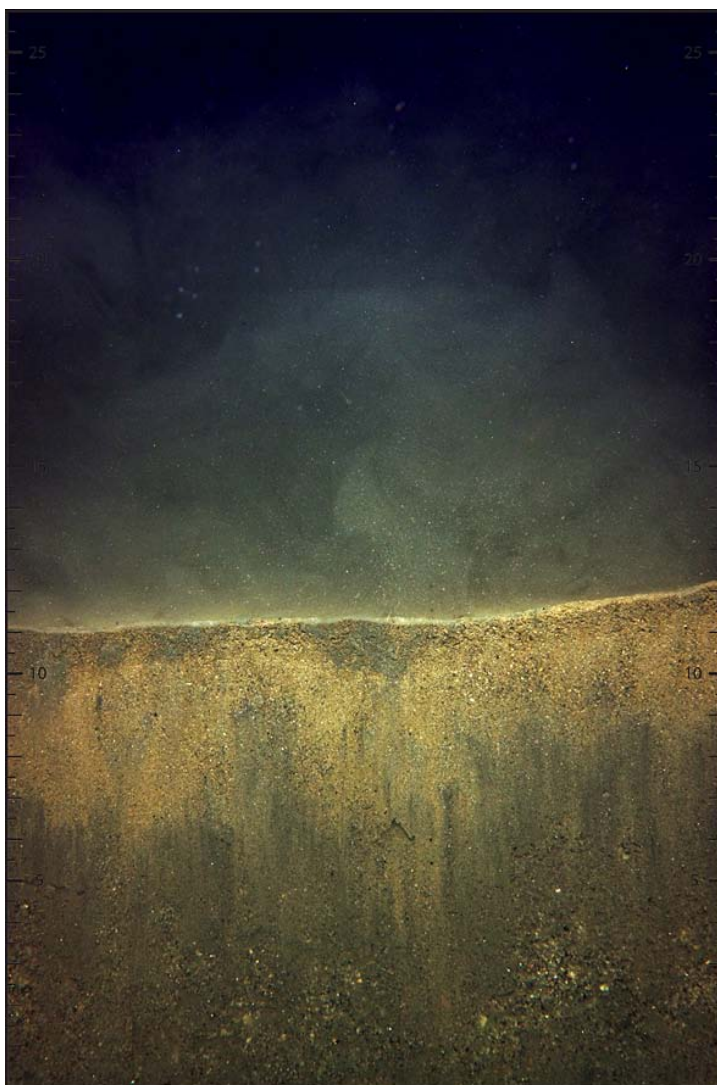
OH389b SPI NGI Malmøykalven Oslo Havn

Penetration depth (cm)	11,5	Cap crest (cm)	5,0
Sediment roughness (cm)	1,0	Cap area (cm ²)	85,0
SPI weight	SPI 26 kg	Cap thickness (cm)	4,9

Visit ID 1800 Date 2009-01-08 Station OH389b Cap class
 Latitude 59,86507 Longitude 10,72917 Depth (m) 67 A

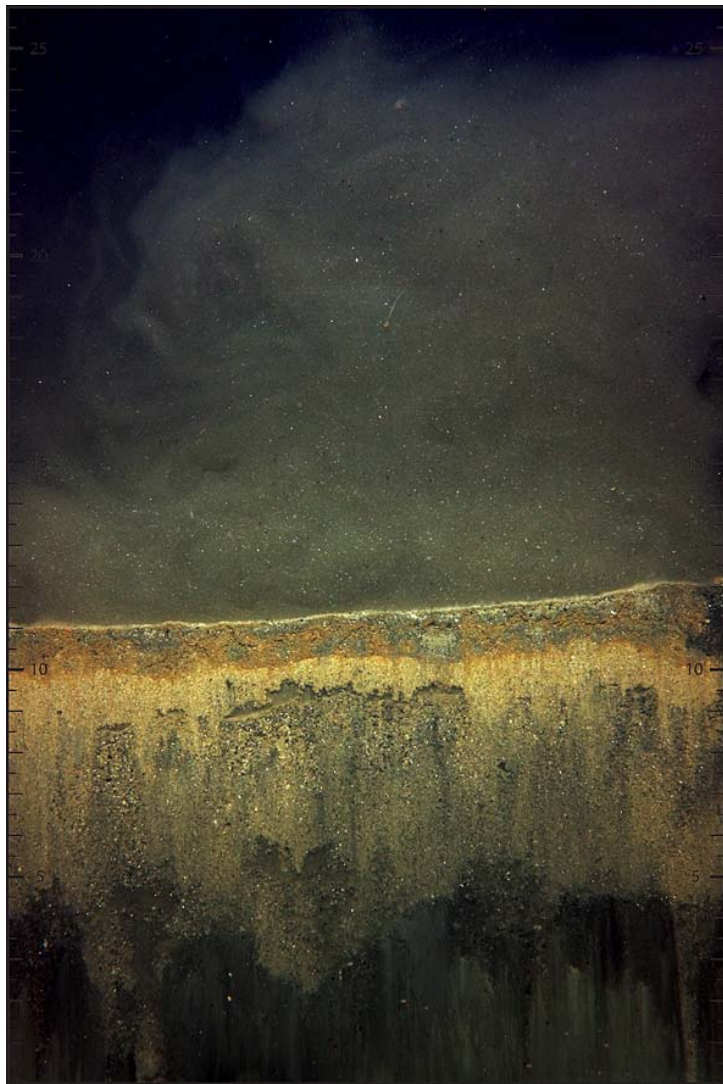
OH390 SPI NGI Malmøykalven Oslo Havn

Penetration depth (cm)	11,5	Cap crest (cm)	0,0
Sediment roughness (cm)	1,0	Cap area (cm ²)	100,0
SPI weight	SPI 26 kg	Cap thickness (cm)	5,8

Visit ID 1731 Date 2009-01-07 Station OH390 Cap class
 Latitude 59,86552 Longitude 10,72932 Depth (m) 67,3 A

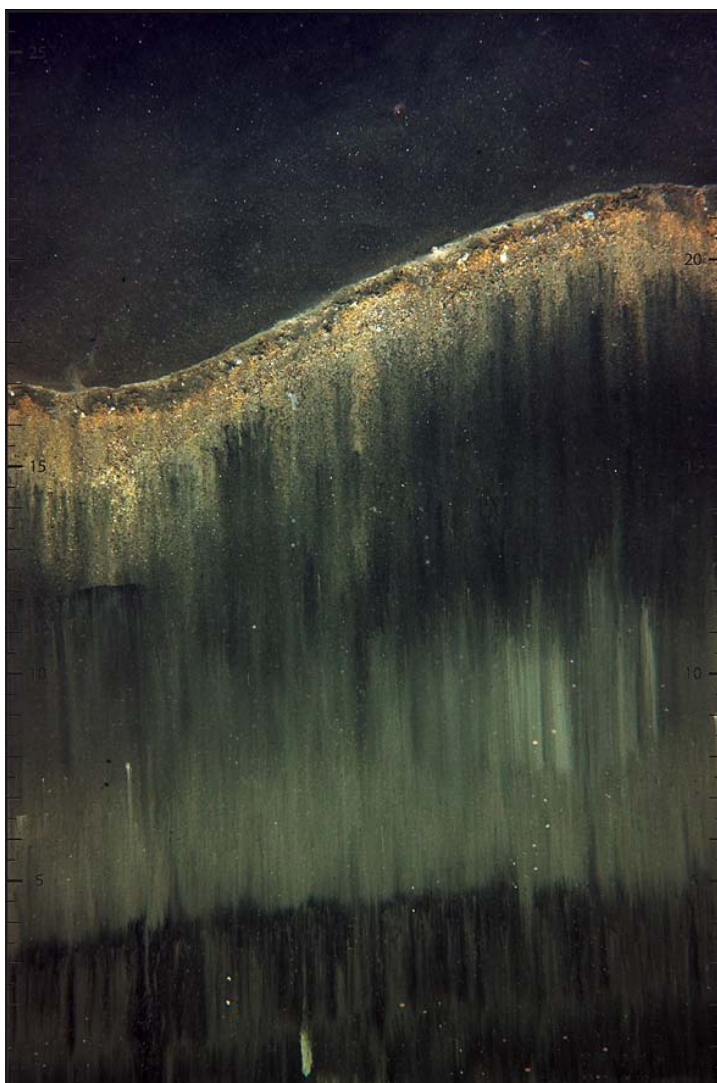
OH396 SPI NGI Malmøykalven Oslo Havn

Penetration depth (cm)	19,5	Cap crest (cm)	0,0
Sediment roughness (cm)	5,0	Cap area (cm ²)	15,0
SPI weight	SPI 26 kg	Cap thickness (cm)	0,9

Visit ID 1792 Date 2009-01-08 Station OH396 Cap class 0
 Latitude 59,86875 Longitude 10,72957 Depth (m) 65

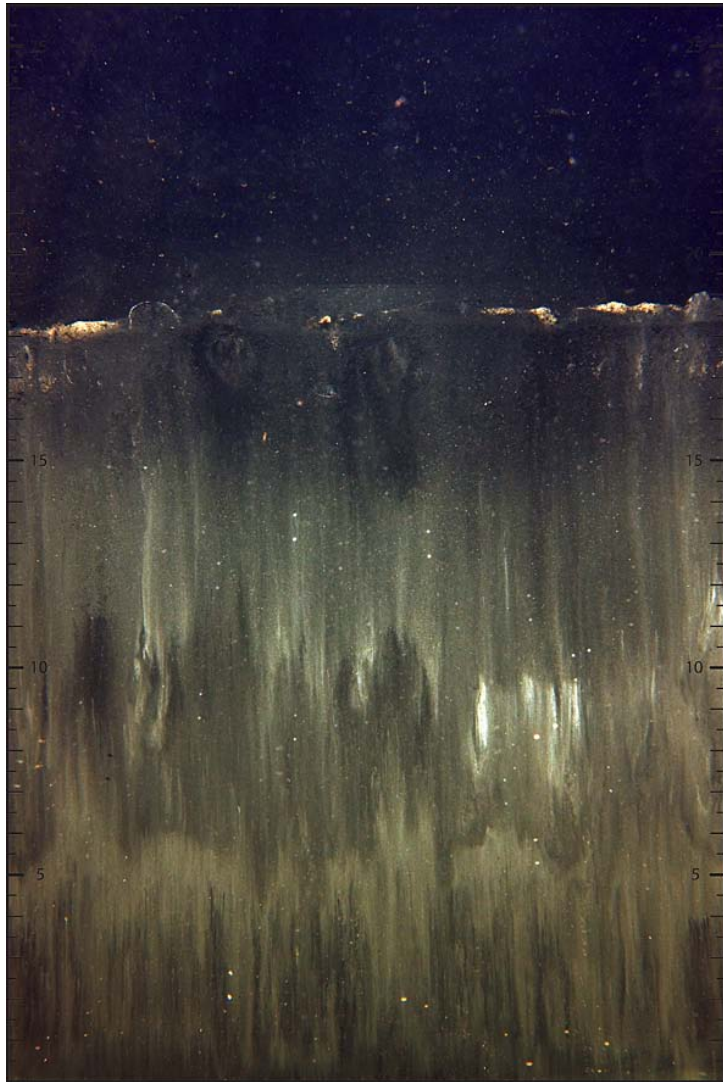
OH404 SPI NGI Malmøykalven Oslo Havn

Penetration depth (cm)	18,0	Cap crest (cm)	
Sediment roughness (cm)	0,0	Cap area (cm ²)	0,0
SPI weight	SPI 26 kg	Cap thickness (cm)	0,0

Visit ID 1757 Date 2009-01-07 Station OH404 Cap class
 Latitude 59,86228 Longitude 10,73022 Depth (m) 67 A

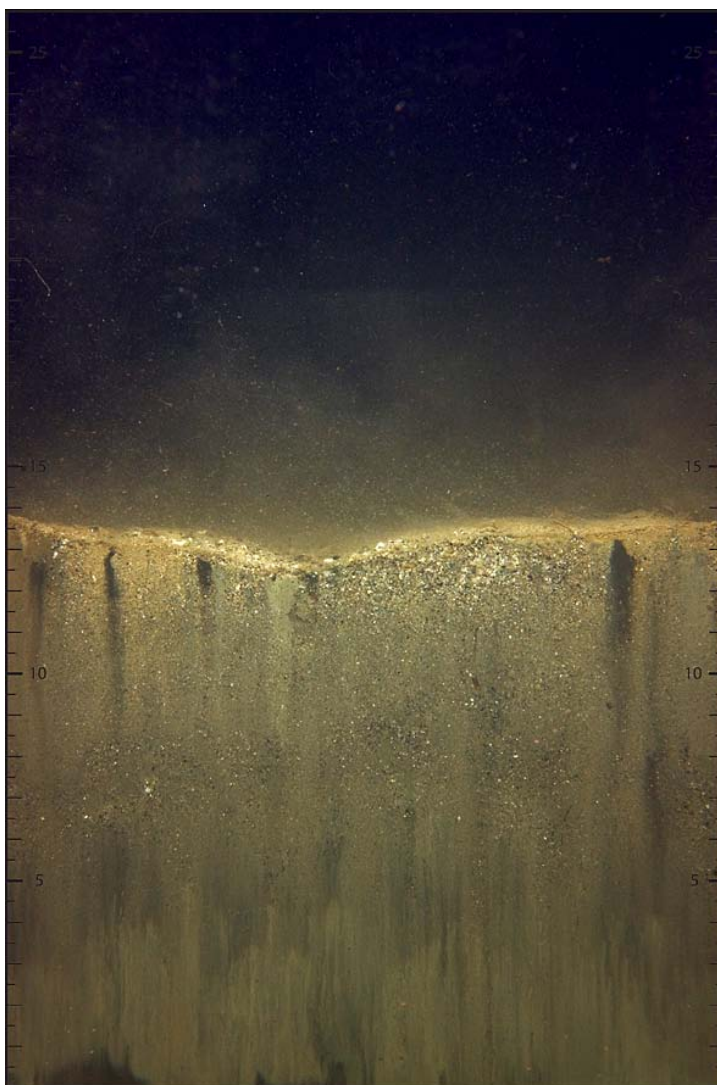
OH407 SPI NGI Malmøykalven Oslo Havn

Penetration depth (cm) 13,5
 Sediment roughness (cm) 1,0
 SPI weight SPI 26 kg

Cap crest (cm) 0,0
 Cap area (cm²) 80,0
 Cap thickness (cm) 4,6

Visit ID 1748 Date 2009-01-07 Station OH407 Cap class
 Latitude 59,86392 Longitude 10,73033 Depth (m) 67 A

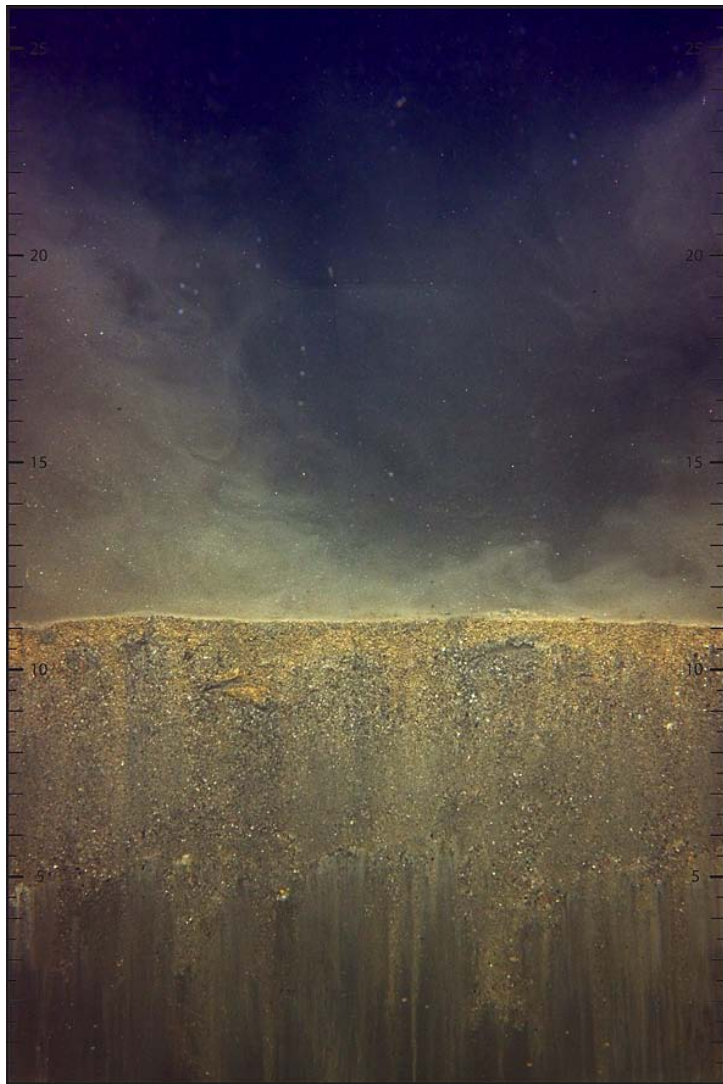
Penetration depth (cm)	11,0	Cap crest (cm)	0,0
Sediment roughness (cm)	0,0	Cap area (cm ²)	113,0
SPI weight	SPI 26 kg	Cap thickness (cm)	6,5

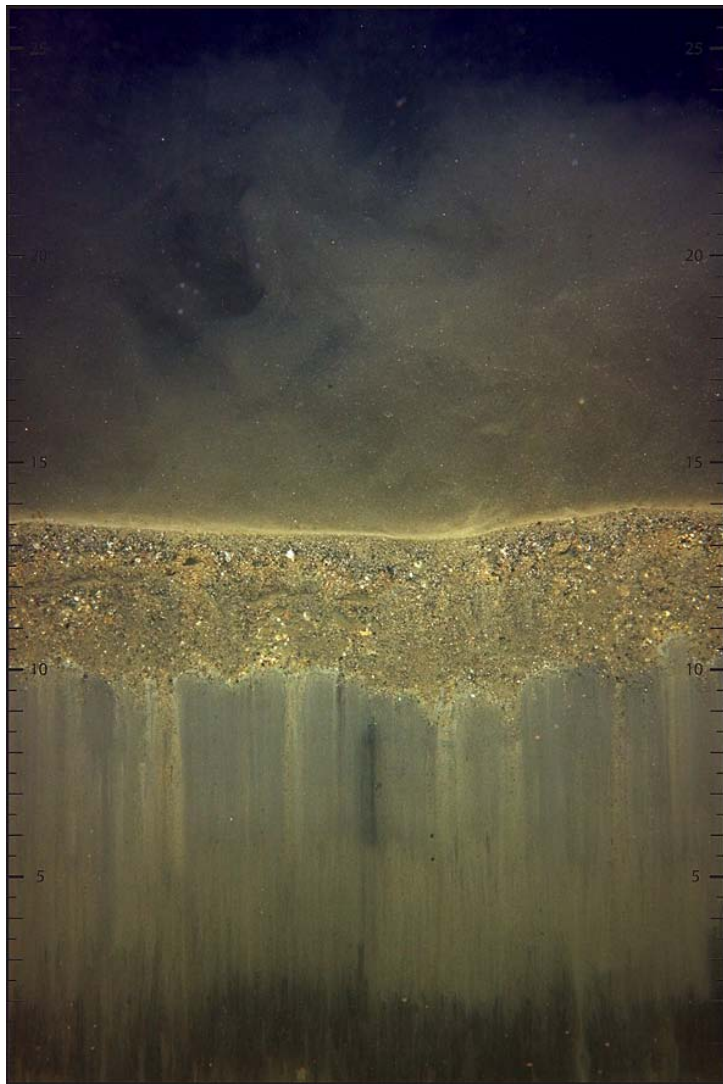
Penetration depth (cm)	14,0	Cap crest (cm)	0,0
Sediment roughness (cm)	0,0	Cap area (cm ²)	62,0
SPI weight	SPI 26 kg	Cap thickness (cm)	3,6

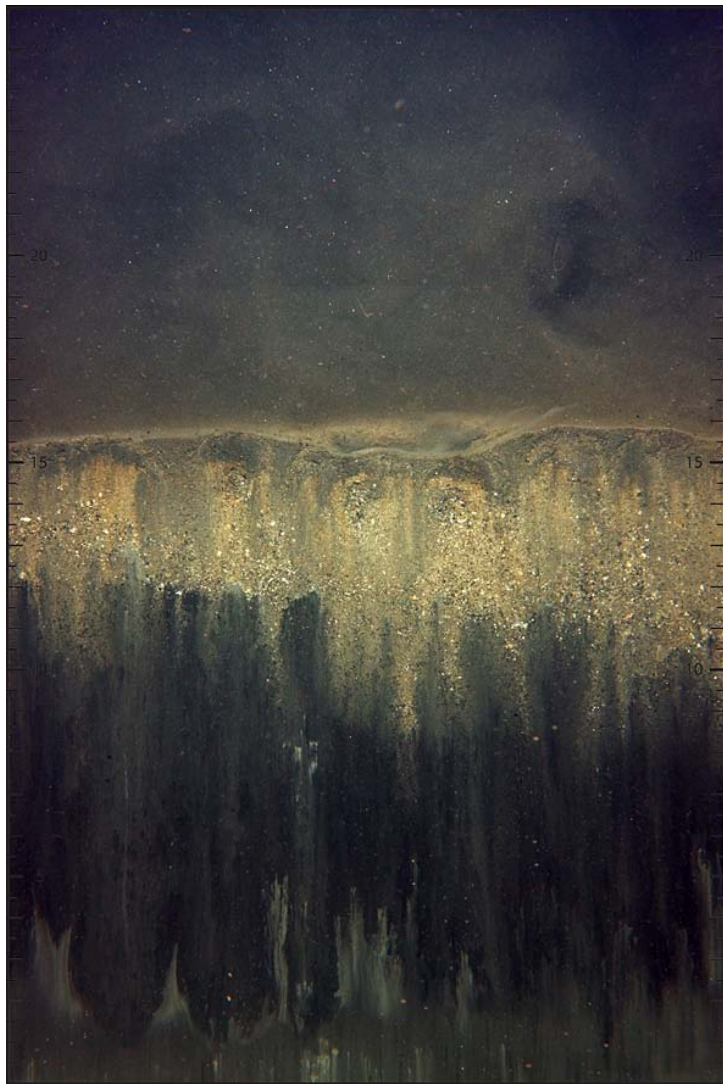
Image ID 4142
OH415_1.jpg

Penetration depth (cm)	15,5	Cap crest (cm)	0,0
Sediment roughness (cm)	0,5	Cap area (cm ²)	60,0
SPI weight	SPI 26 kg	Cap thickness (cm)	3,5

Color sediment layer 1 Sort
Color sediment layer 2

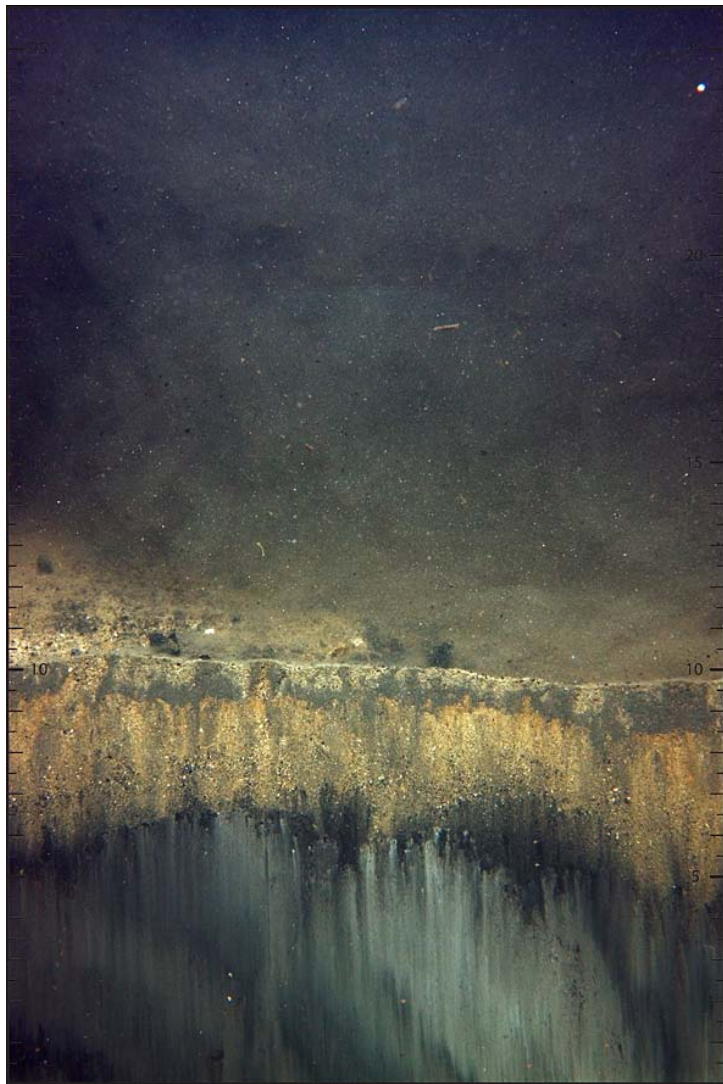
Image ID 4143
OH416_1.jpg

Penetration depth (cm)	10,0	Cap crest (cm)	0,0
Sediment roughness (cm)	0,0	Cap area (cm ²)	54,0
SPI weight	SPI 16,8 kg	Cap thickness (cm)	3,1

Color sediment layer 1 Sort
 Color sediment layer 2 Mørkgrå

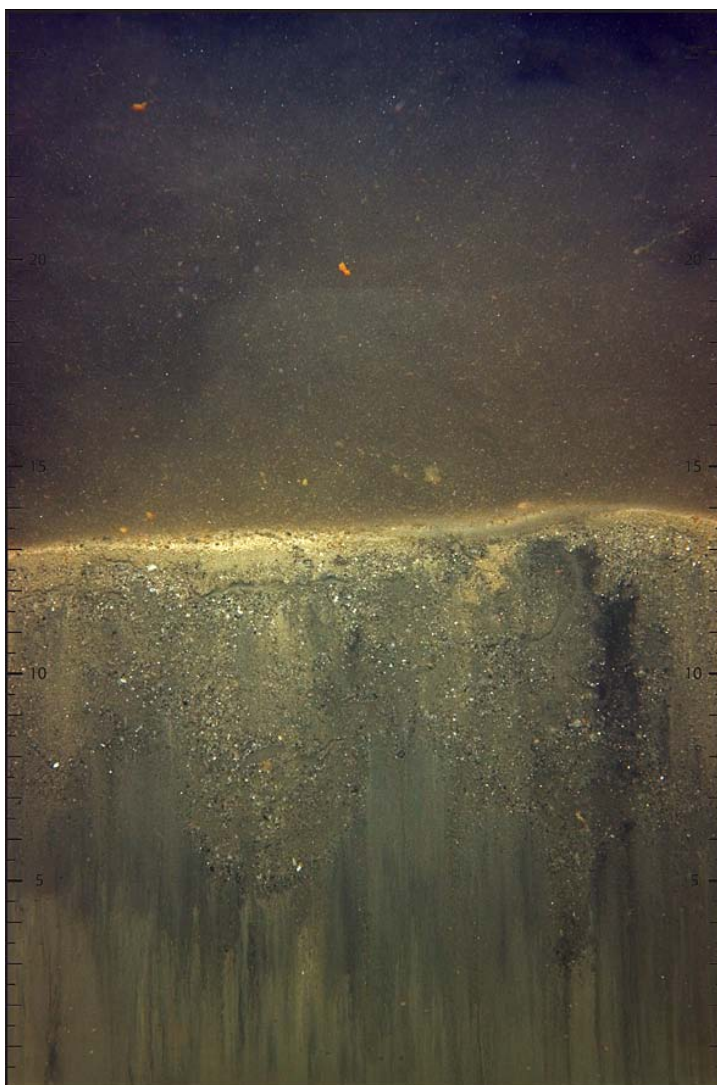
Image ID 4118
OH425_1.jpg

Penetration depth (cm)	13,5	Cap crest (cm)	0,0
Sediment roughness (cm)	1,0	Cap area (cm ²)	107,0
SPI weight	SPI 26 kg	Cap thickness (cm)	6,2

Color sediment layer 1 Mørkgrå
 Color sediment layer 2

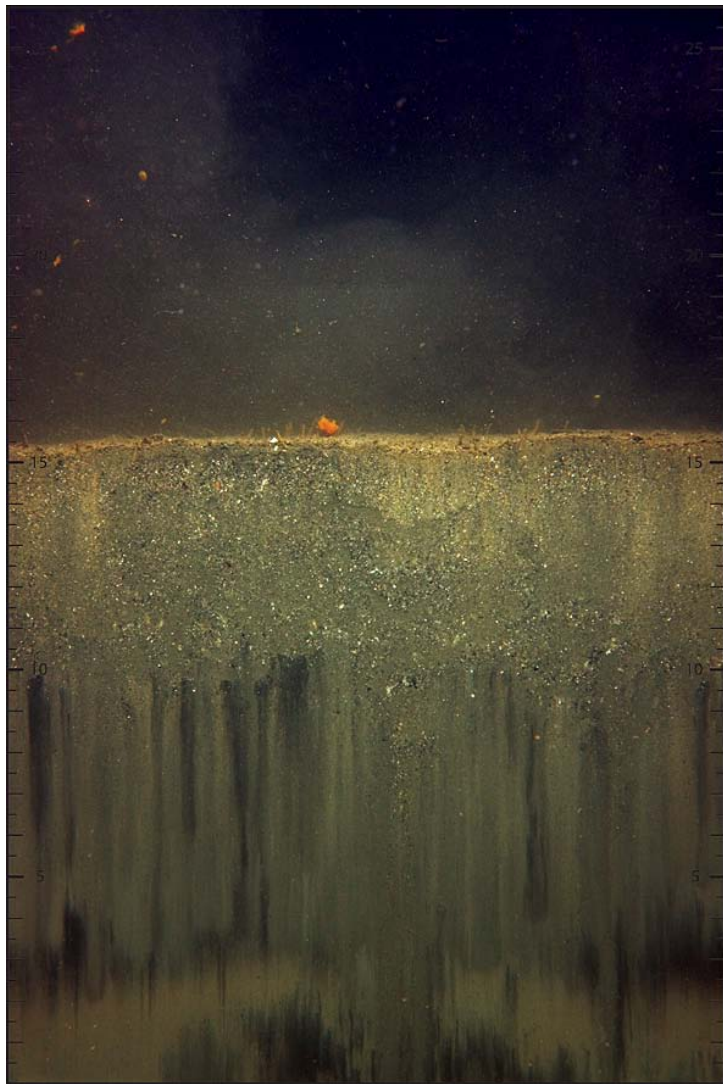
Image ID 4119
OH426_1.jpg

Penetration depth (cm) 15,5
 Sediment roughness (cm) 0,0
 SPI weight SPI 26 kg

Cap crest (cm) 0,0
 Cap area (cm²) 98,0
 Cap thickness (cm) 5,7

Color sediment layer 1 Mørkgrå
 Color sediment layer 2

Biogen. structure Børstmarkrør

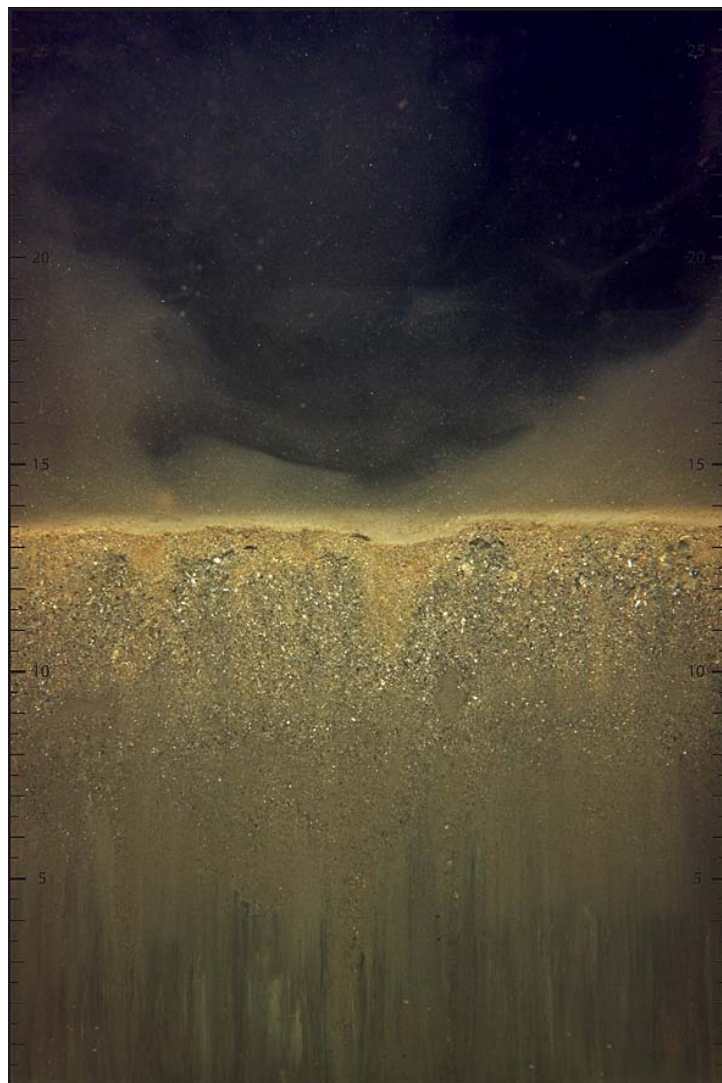
Image ID 4120
OH427_1.jpg

Penetration depth (cm) 13,5
 Sediment roughness (cm) 0,0
 SPI weight SPI 26 kg

Cap crest (cm) 0,0
 Cap area (cm²) 85,0
 Cap thickness (cm) 4,9

Color sediment layer 1 Mørkgrå
 Color sediment layer 2

Biogen. structure Børstmarkrør

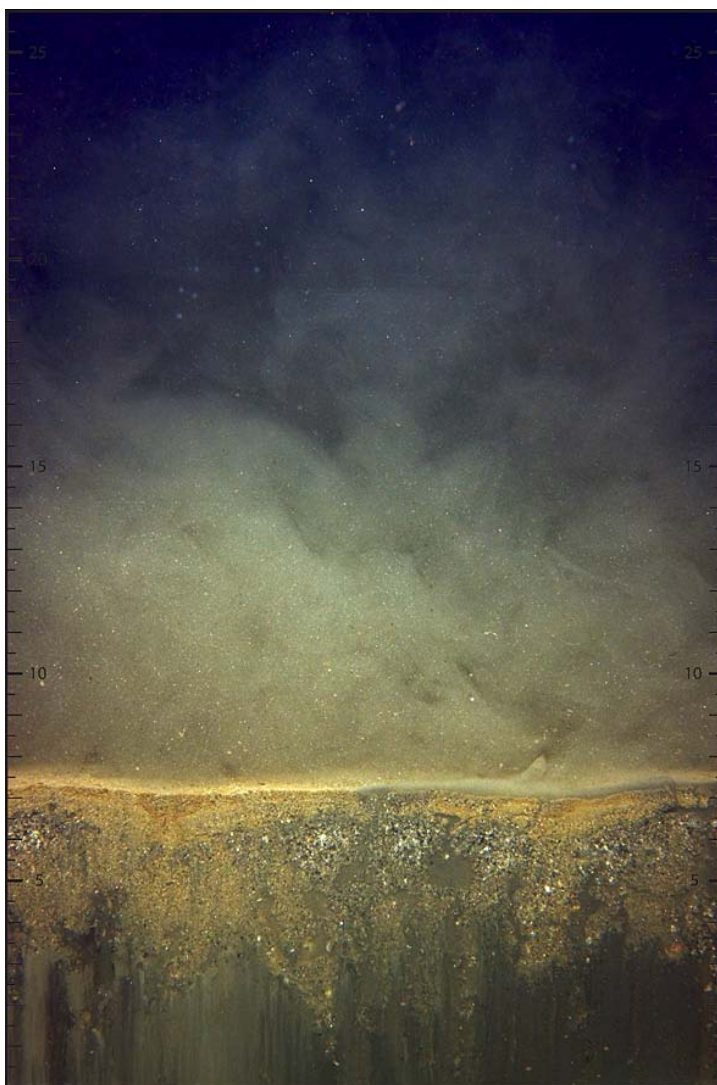
Image ID 4121
OH428_1.jpg

Penetration depth (cm)	7,5	Cap crest (cm)	0,0
Sediment roughness (cm)	0,0	Cap area (cm ²)	76,0
SPI weight	SPI 26 kg	Cap thickness (cm)	4,4

Color sediment layer 1 Mørkgrå
 Color sediment layer 2
