Undersøkelse av tildekking av dypvannsdeponiet ved Malmøy- kalven med Sedimentprofilkamera

Tittel Undersøkelse av tildekking av dypvannsdeponiet ved Malmøykalven med Sedimentprofilkamera	Løpenr. (for bestilling) 5775-2009	Dato 31-03-2009
	Prosjektnr. Undernr. O-28477 O-28478	Sider Pris 17
Forfatter(e) Hans C Nilsson Morten Schaanning	Fagområde Miljøgifter i Marin miljø	Distribusjon Fri
	Geografisk område Indre Oslofjord	Trykket CopyCat AS

Oppdragsgiver(e) Norges Geotekniske Institutt (NGI)	Oppdragsreferanse Arne Pettersen og Espen Eek
--	---

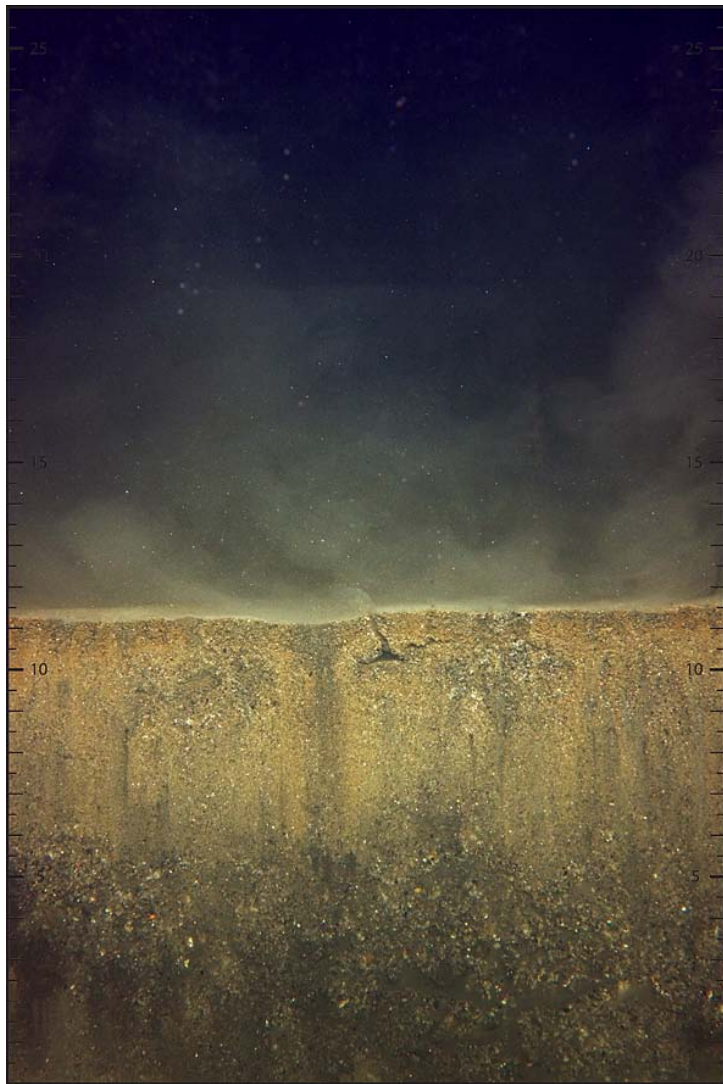
Image ID 4122
OH429_2.jpg

Penetration depth (cm)	11,5	Cap crest (cm)	0,0
Sediment roughness (cm)	0,0	Cap area (cm ²)	179,0
SPI weight	SPI 26 kg	Cap thickness (cm)	10,3

Color sediment layer 1 Sort
Color sediment layer 2

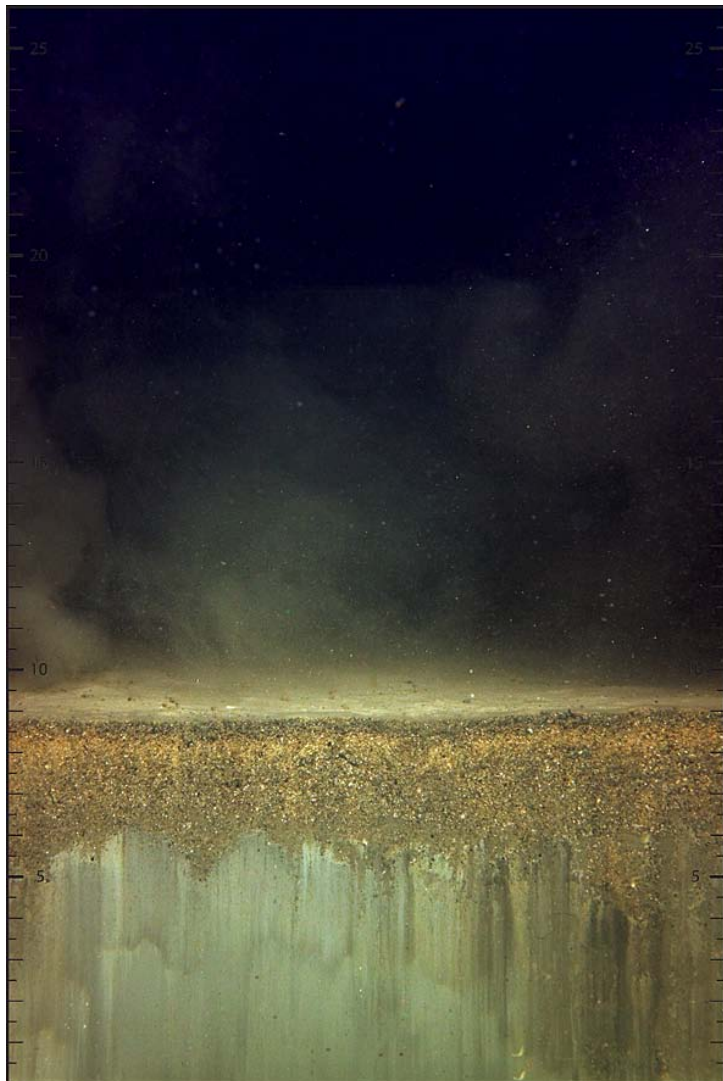
Image ID 4123
OH430_2.jpg

Penetration depth (cm)	9,0	Cap crest (cm)	0,0
Sediment roughness (cm)	0,0	Cap area (cm ²)	63,0
SPI weight	SPI 26 kg	Cap thickness (cm)	3,6

Color sediment layer 1 Lysgrå
 Color sediment layer 2

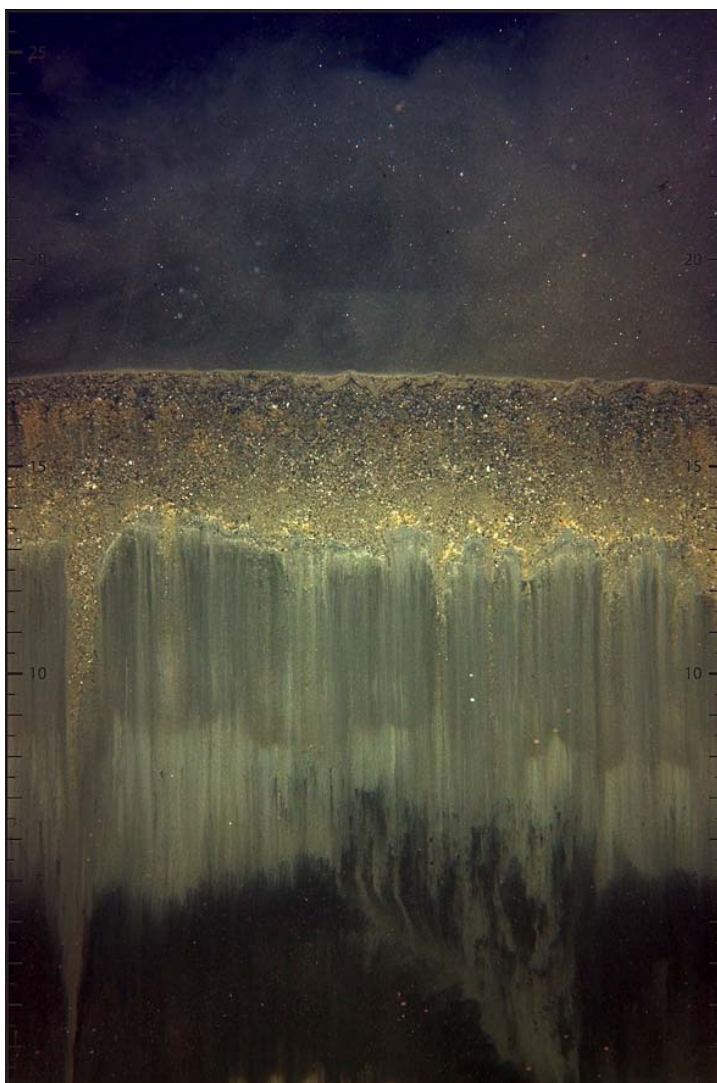
Image ID 4124
OH431_1.jpg

Penetration depth (cm)	17,0	Cap crest (cm)	0,0
Sediment roughness (cm)	0,0	Cap area (cm ²)	75,0
SPI weight	SPI 26 kg	Cap thickness (cm)	4,3

Color sediment layer 1 Mørkgrå
 Color sediment layer 2 Sort

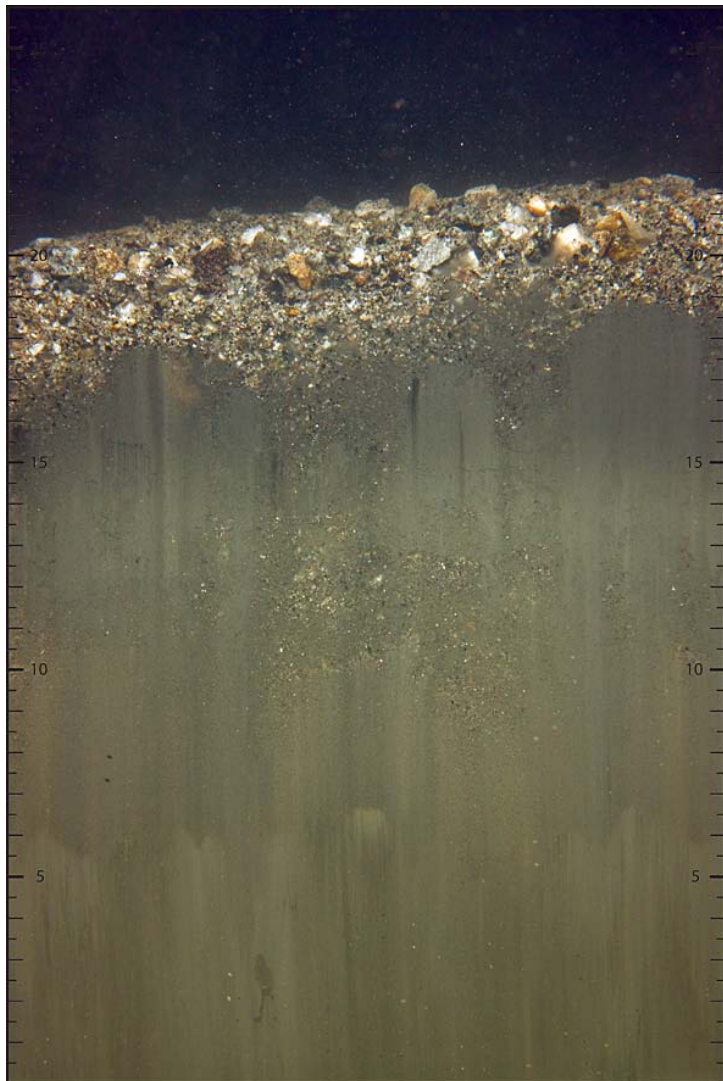
Image ID 4144
OH432_1.jpg

Penetration depth (cm)	21,0	Cap crest (cm)	0,0
Sediment roughness (cm)	1,0	Cap area (cm ²)	60,0
SPI weight	SPI 26 kg	Cap thickness (cm)	3,5

Color sediment layer 1 Mørkgrå
 Color sediment layer 2

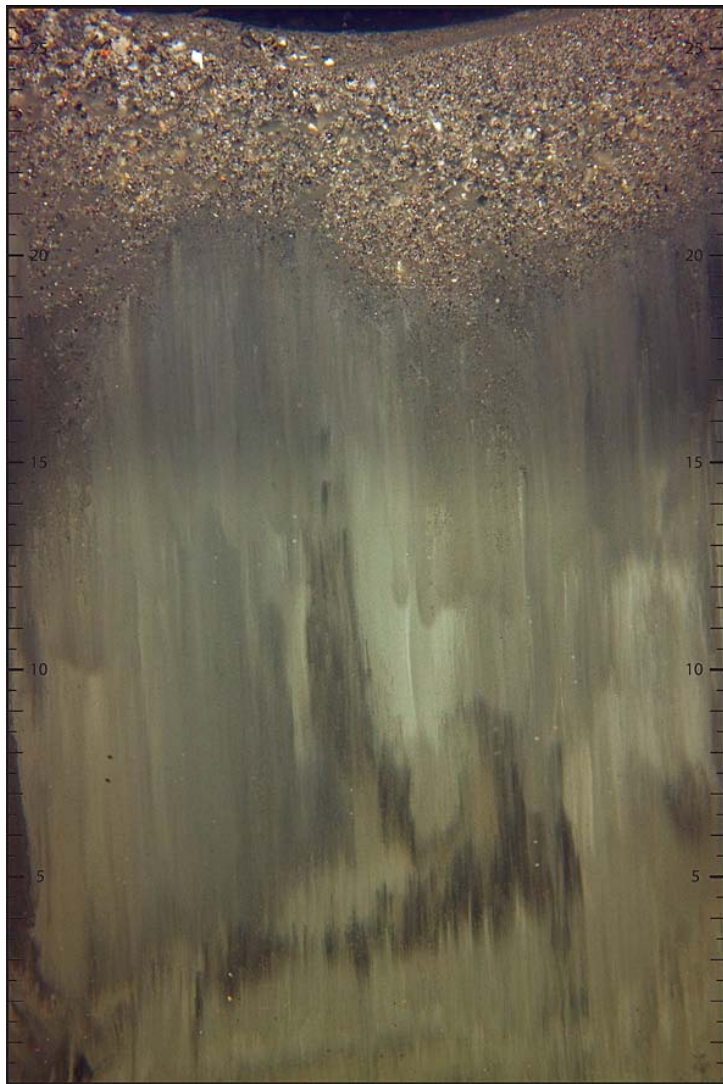
Image ID 4145
OH433b_1.jpg

Penetration depth (cm)	25,5	Cap crest (cm)	0,0
Sediment roughness (cm)	2,0	Cap area (cm ²)	99,0
SPI weight SPI	16,8 kg	Cap thickness (cm)	5,7

Color sediment layer 1 Mørkgrå
 Color sediment layer 2 Lysgrå

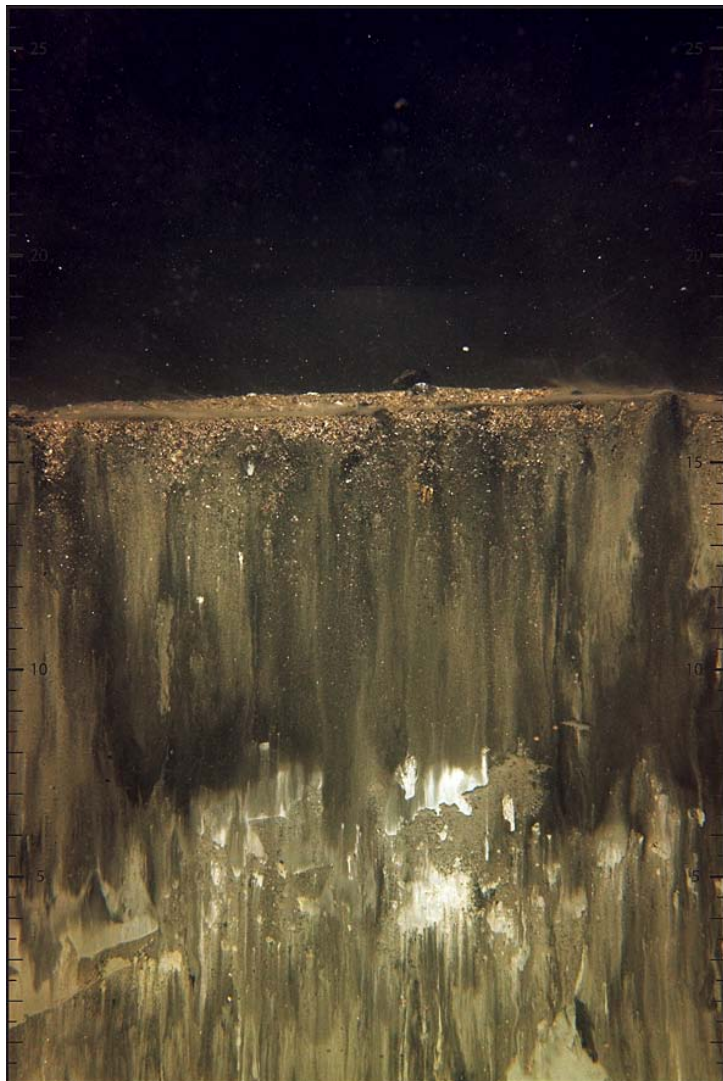
Image ID 4146
OH434_1.jpg

Penetration depth (cm)	16,5	Cap crest (cm)	0,0
Sediment roughness (cm)	0,0	Cap area (cm ²)	15,0
SPI weight SPI	16,8 kg	Cap thickness (cm)	0,9

Color sediment layer 1 Sort
 Color sediment layer 2 Lysgrå

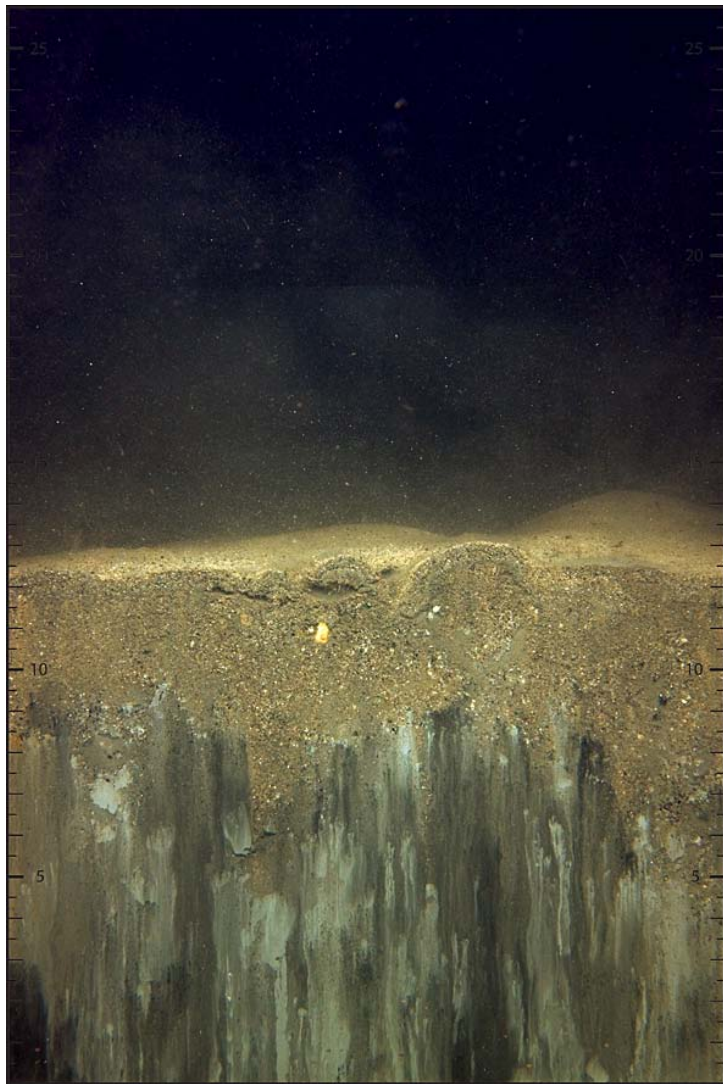
Image ID 4147
OH436_1.jpg

Penetration depth (cm)	12,0	Cap crest (cm)	0,0
Sediment roughness (cm)	1,0	Cap area (cm ²)	70,0
SPI weight	SPI 16,8 kg	Cap thickness (cm)	4,0

Color sediment layer 1 Lysgrå Biogen. stucture
 Color sediment layer 2 Mørkgrå

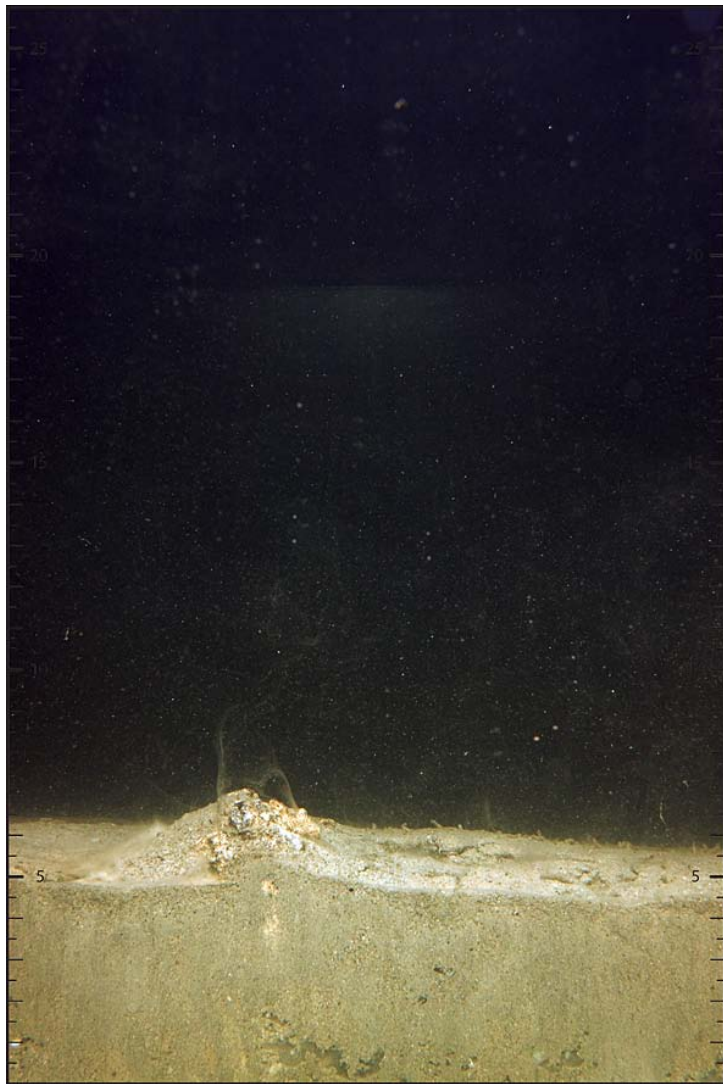
Image ID 4148
OH448b_2.jpg

Penetration depth (cm)	5,0	Cap crest (cm)	0,0
Sediment roughness (cm)	2,0	Cap area (cm ²)	85,0
SPI weight SPI	16,8 kg	Cap thickness (cm)	4,9

Color sediment layer 1 Lysgrå
Color sediment layer 2

Biogen. stucture Børstmarkrør

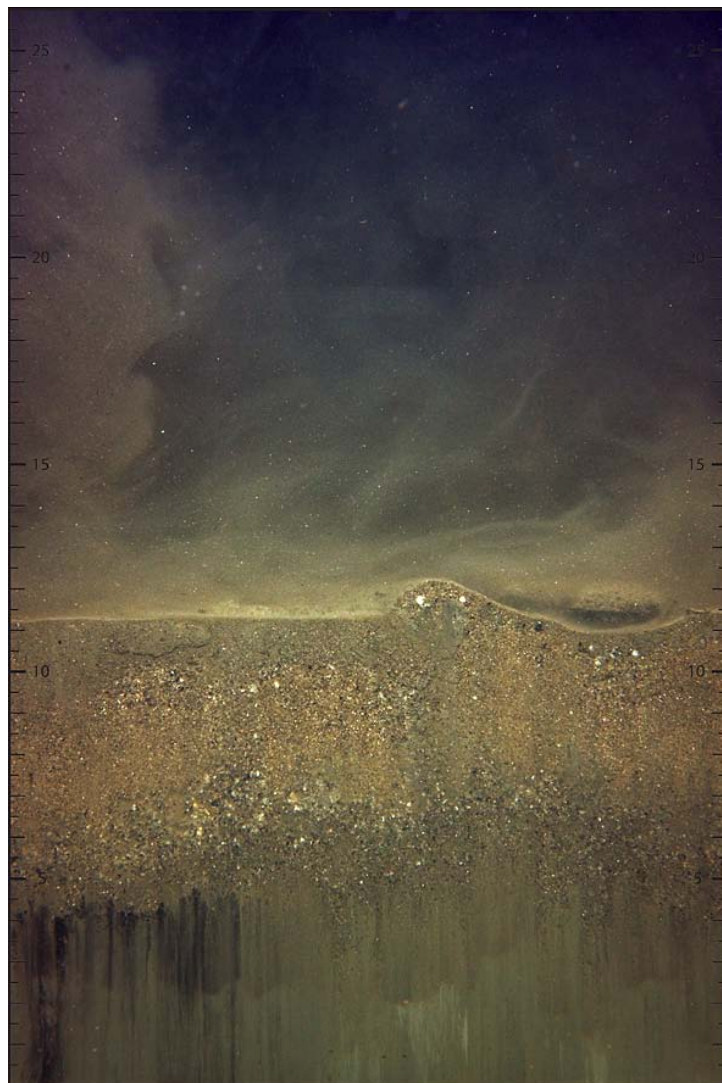
Image ID 4126
OH449_1.jpg

Penetration depth (cm)	11,5	Cap crest (cm)	0,0
Sediment roughness (cm)	1,0	Cap area (cm ²)	107,0
SPI weight	SPI 26 kg	Cap thickness (cm)	6,2

Color sediment layer 1 Sort
 Color sediment layer 2 Mørkgrå

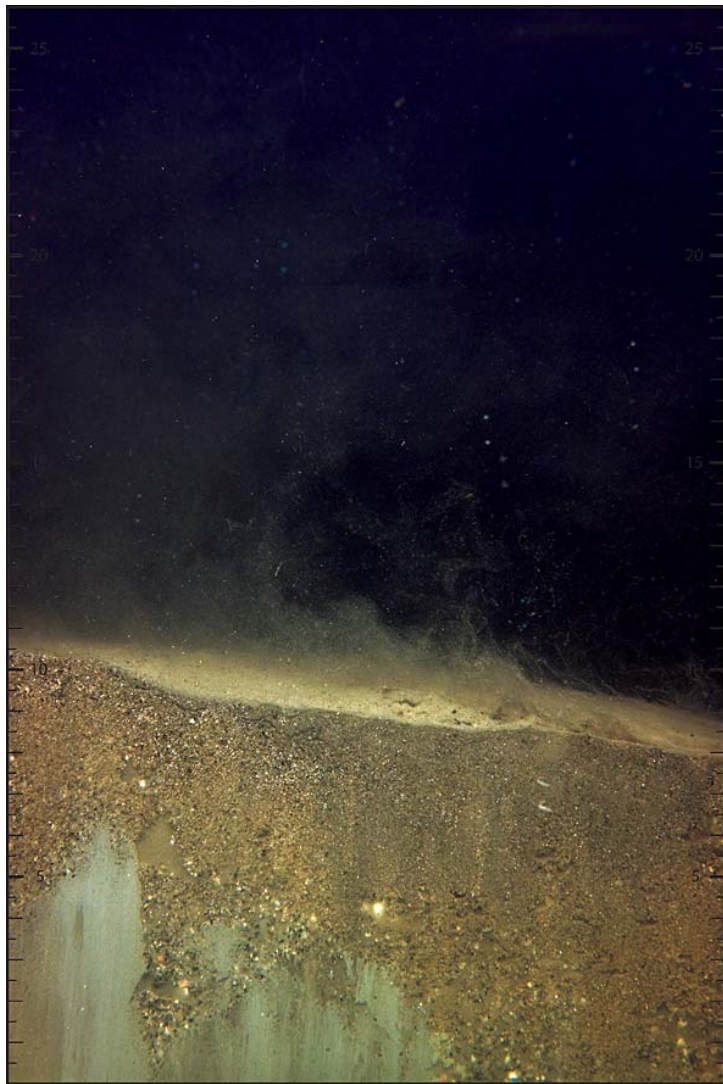
Image ID 4127
OH450_3.jpg

Penetration depth (cm)	9,0	Cap crest (cm)	0,0
Sediment roughness (cm)	2,5	Cap area (cm ²)	123,0
SPI weight	SPI 26 kg	Cap thickness (cm)	7,1

Color sediment layer 1 Lysgrå
 Color sediment layer 2

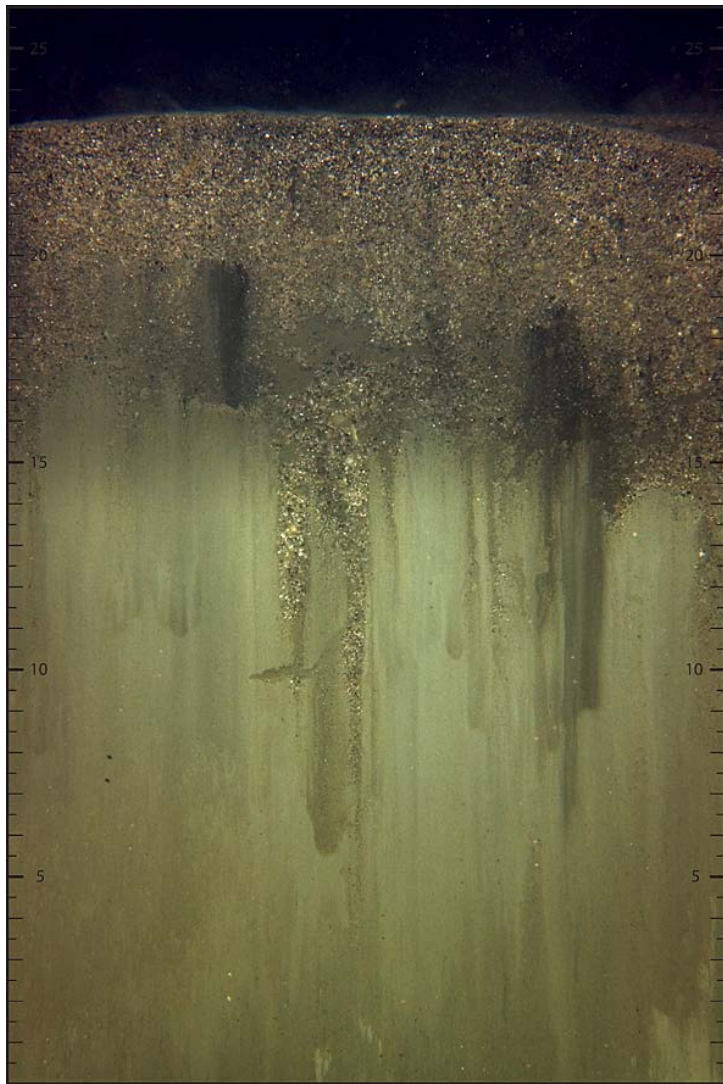
Image ID 4149
OH452_1.jpg

Penetration depth (cm)	23,0	Cap crest (cm)	0,0
Sediment roughness (cm)	0,0	Cap area (cm ²)	133,0
SPI weight SPI 26 kg		Cap thickness (cm)	7,7

Color sediment layer 1 Lysgrå
 Color sediment layer 2

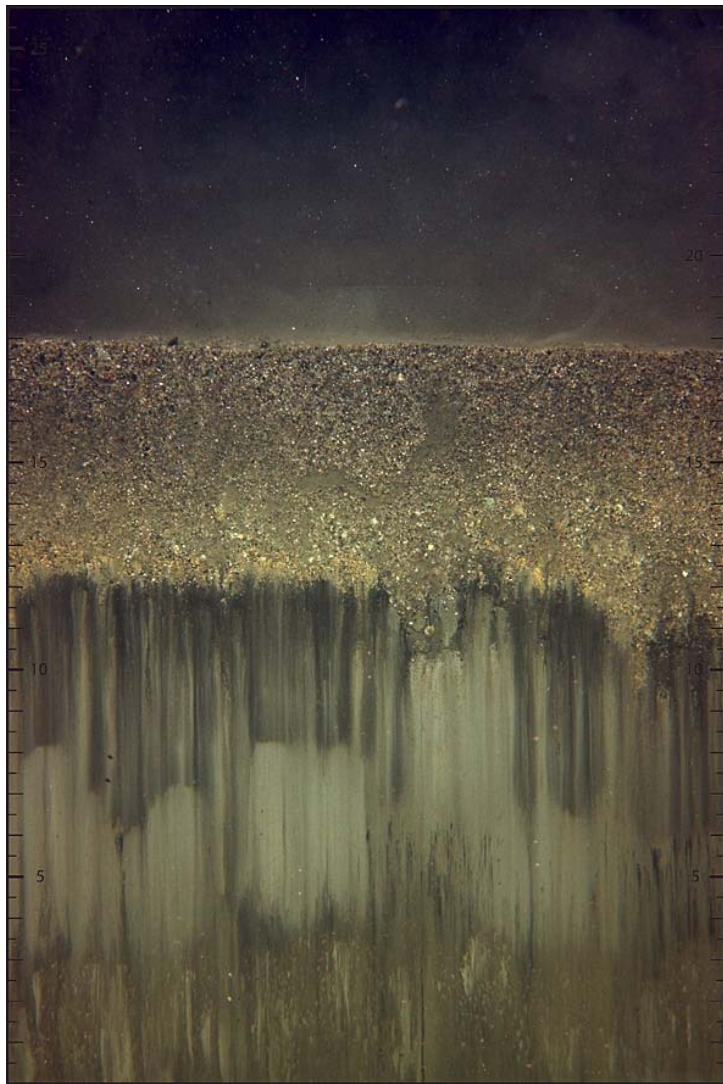
Image ID 4150
OH453_1.jpg

Penetration depth (cm)	18,0	Cap crest (cm)	0,0
Sediment roughness (cm)	0,0	Cap area (cm ²)	102,0
SPI weight	SPI 16,8 kg	Cap thickness (cm)	5,9

Color sediment layer 1 Sort
 Color sediment layer 2 Lysgrå

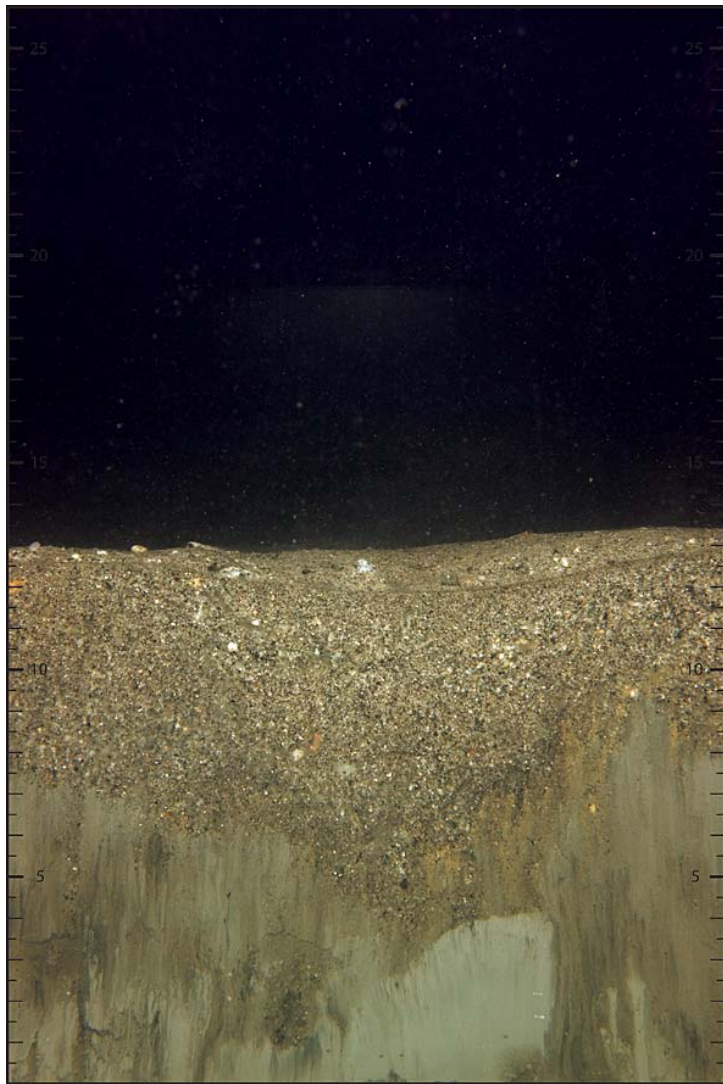
Image ID 4151
OH454_1.jpg

Penetration depth (cm)	13,0	Cap crest (cm)	0,0
Sediment roughness (cm)	0,5	Cap area (cm ²)	96,0
SPI weight	SPI 16,8 kg	Cap thickness (cm)	5,5

Color sediment layer 1 Lysgrå
 Color sediment layer 2

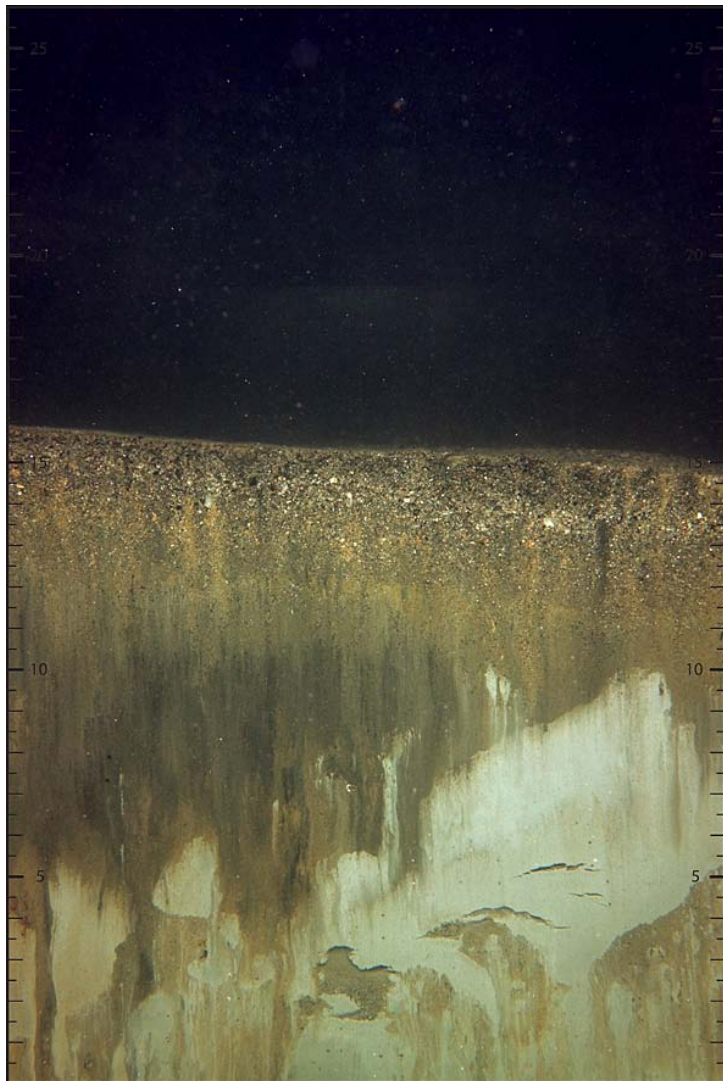
Image ID 4152
OH455_1.jpg

Penetration depth (cm)	15,0	Cap crest (cm)	0,0
Sediment roughness (cm)	1,0	Cap area (cm ²)	50,0
SPI weight	SPI 26 kg	Cap thickness (cm)	2,9

Color sediment layer 1 Mørkgrå
 Color sediment layer 2 Lysgrå

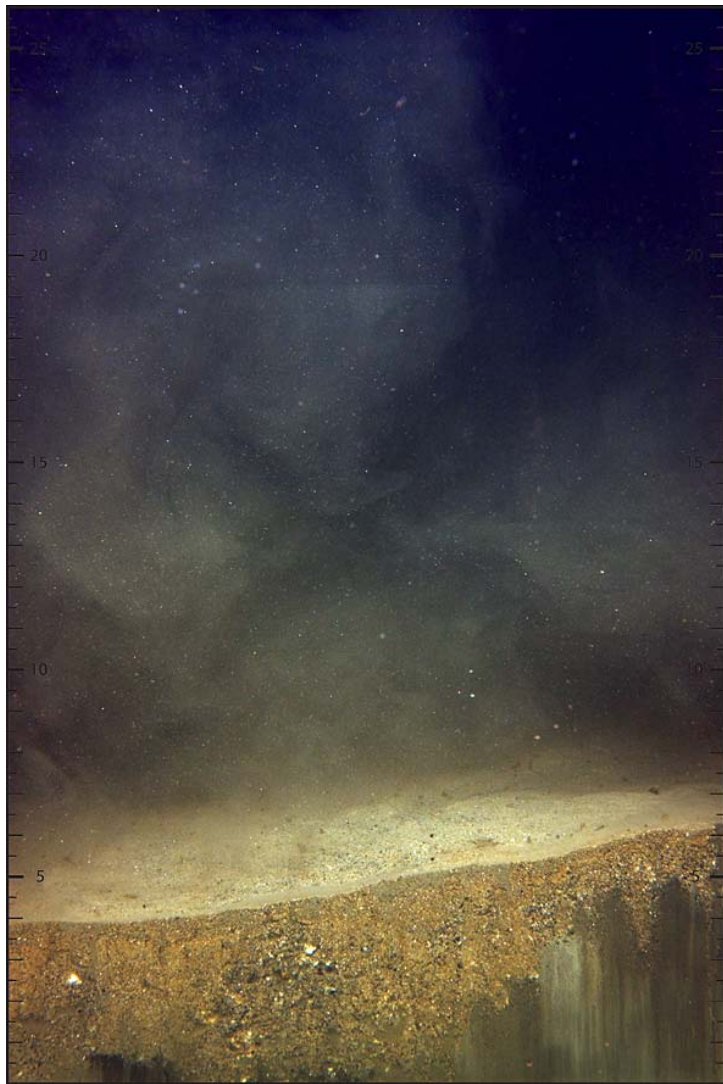
Image ID 4128
OH468_2.jpg

Penetration depth (cm)	5,0	Cap crest (cm)	0,0
Sediment roughness (cm)	2,0	Cap area (cm ²)	54,0
SPI weight	SPI 26 kg	Cap thickness (cm)	3,1

Color sediment layer 1 Mørkgrå
 Color sediment layer 2

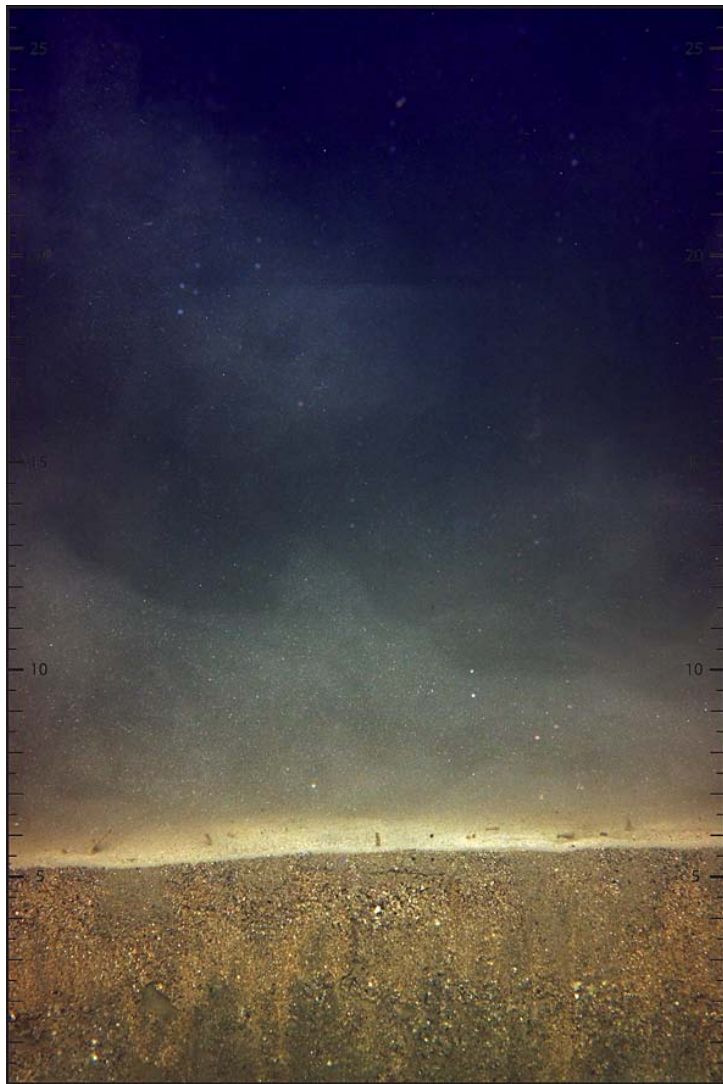
Image ID 4129
OH469_2.jpg

Penetration depth (cm)	5,5	Cap crest (cm)	0,0
Sediment roughness (cm)	0,0	Cap area (cm ²)	90,0
SPI weight	SPI 26 kg	Cap thickness (cm)	5,2

Color sediment layer 1 Mørkgrå
 Color sediment layer 2

Biogen. structure Børstmarkrør

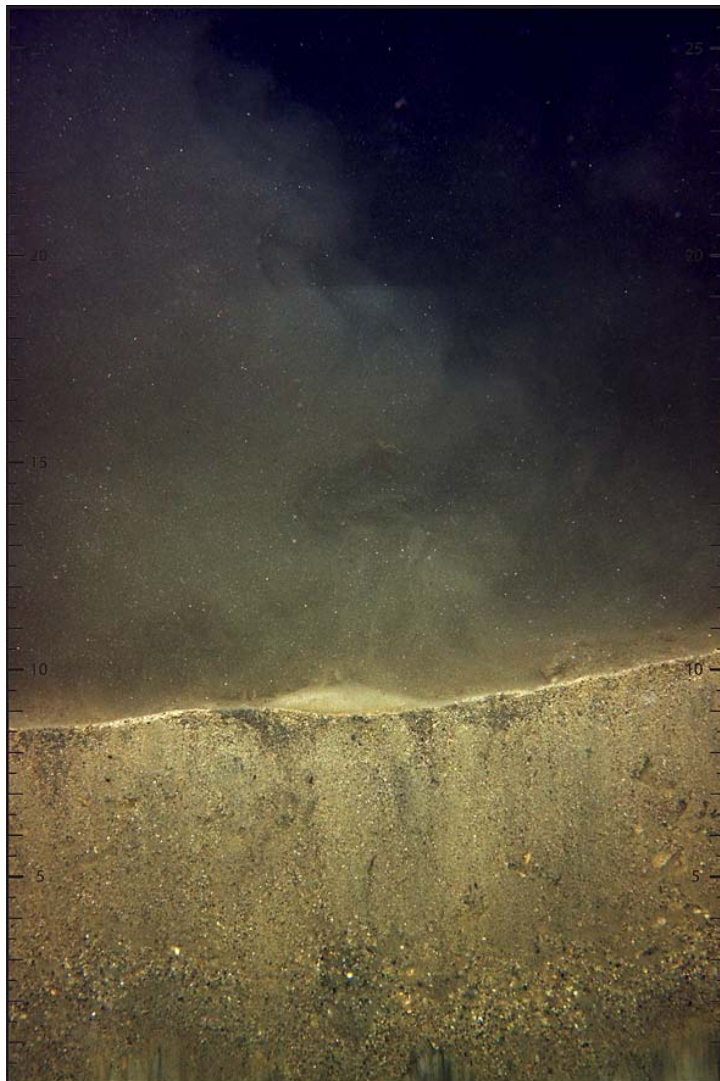
Image ID 4153
OH470_2.jpg

Penetration depth (cm)	9,5	Cap crest (cm)	0,0
Sediment roughness (cm)	1,5	Cap area (cm ²)	153,0
SPI weight SPI	16,8 kg	Cap thickness (cm)	8,8

Color sediment layer 1 Mørkgrå
 Color sediment layer 2

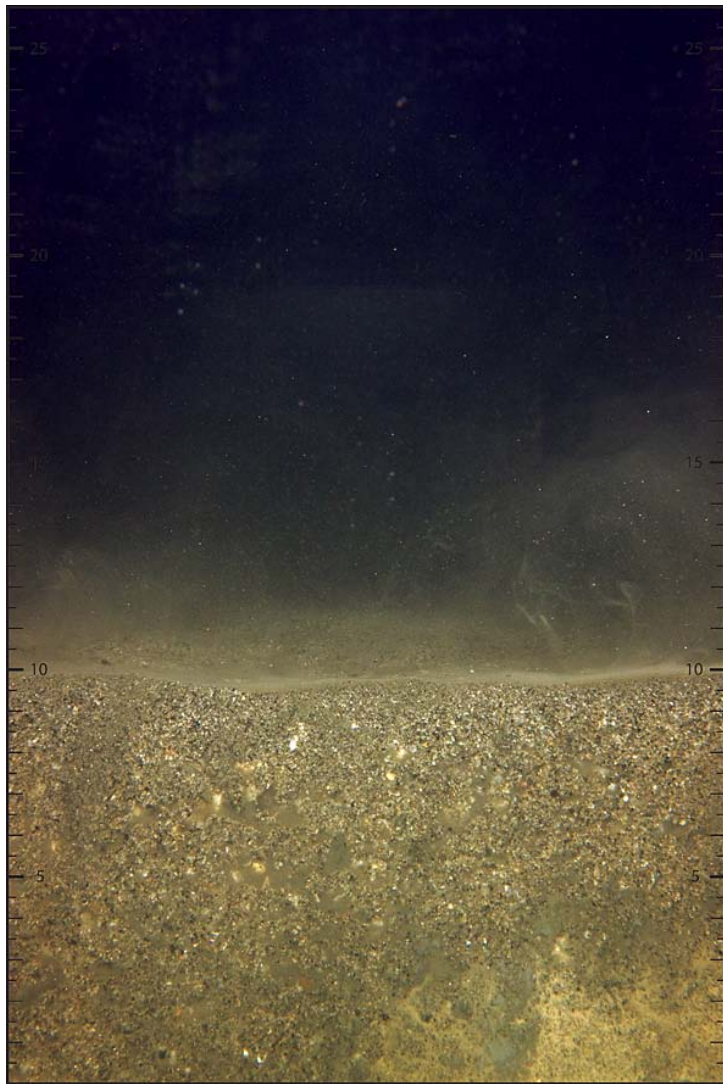
Image ID 4130
OH471_1.jpg

Penetration depth (cm)	10,0	Cap crest (cm)	0,0
Sediment roughness (cm)	0,0	Cap area (cm ²)	173,0
SPI weight	SPI 26 kg	Cap thickness (cm)	10,0

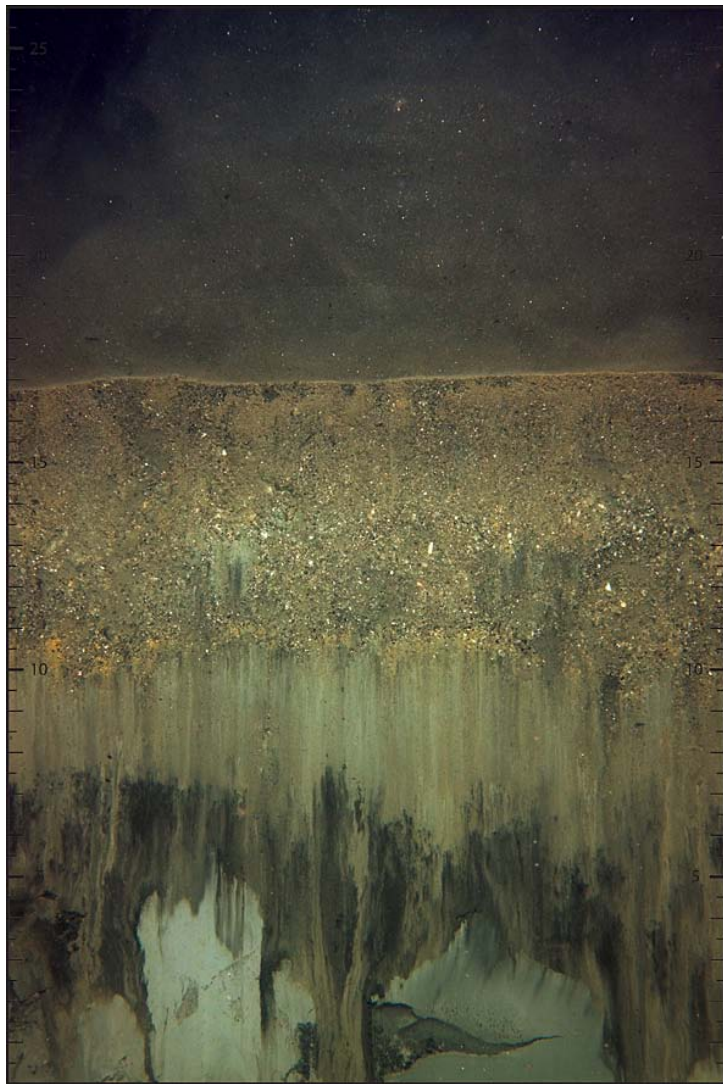
Image ID 4154
OH472_1.jpg

Penetration depth (cm)	17,0	Cap crest (cm)	0,0
Sediment roughness (cm)	0,0	Cap area (cm ²)	118,0
SPI weight	SPI 26 kg	Cap thickness (cm)	6,8

Color sediment layer 1 Mørkgrå
 Color sediment layer 2 Lysgrå

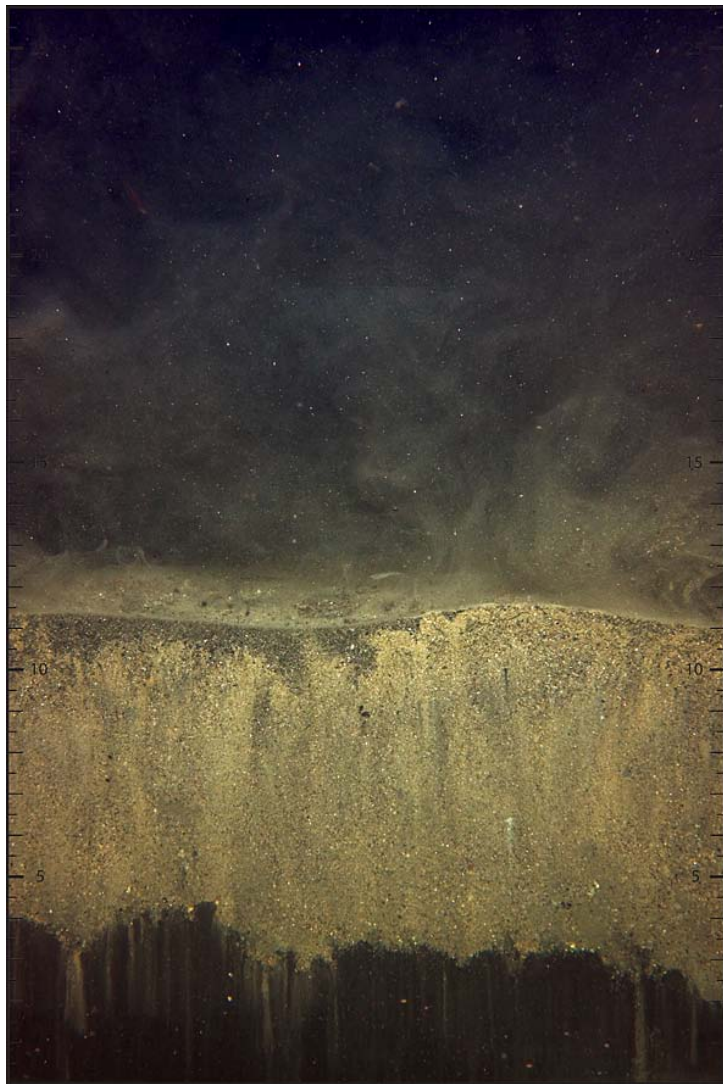
Image ID 4155
OH473_1.jpg

Penetration depth (cm)	11,5	Cap crest (cm)	0,0
Sediment roughness (cm)	0,5	Cap area (cm ²)	124,0
SPI weight SPI	16,8 kg	Cap thickness (cm)	7,2

Color sediment layer 1 Sort
Color sediment layer 2

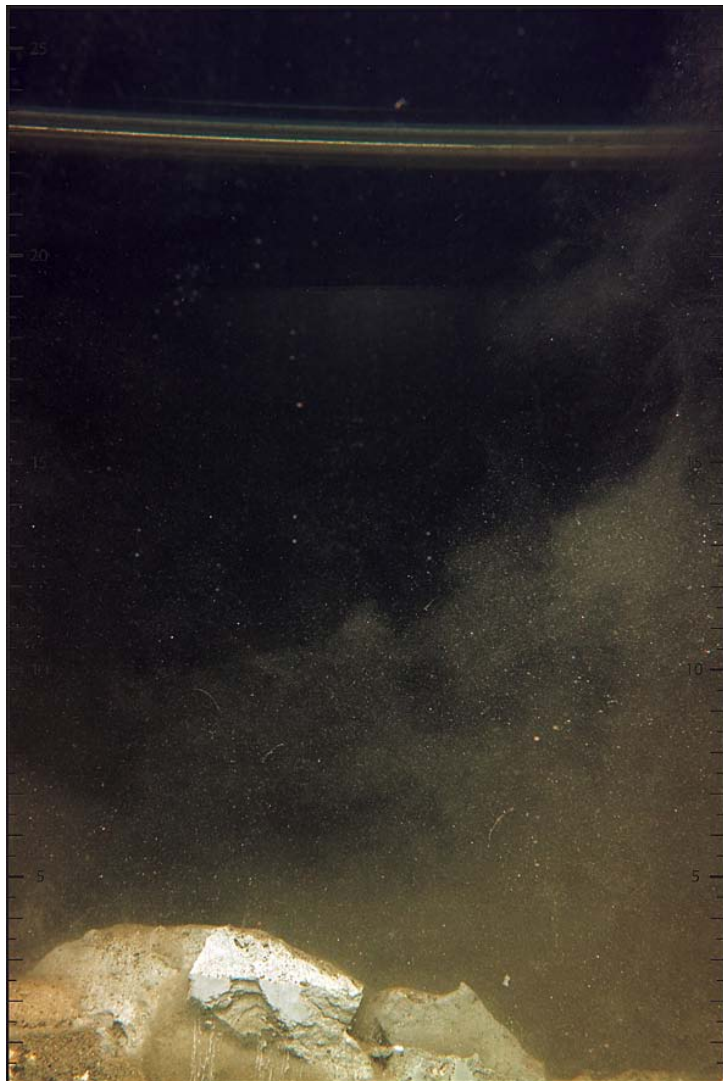
Image ID 4156
OH474_1.jpg

Visit ID 1791 Date 2009-01-08 Station OH474 Cap class
 Latitude 59,86758 Longitude 10,73372 Depth (m) 68 ns

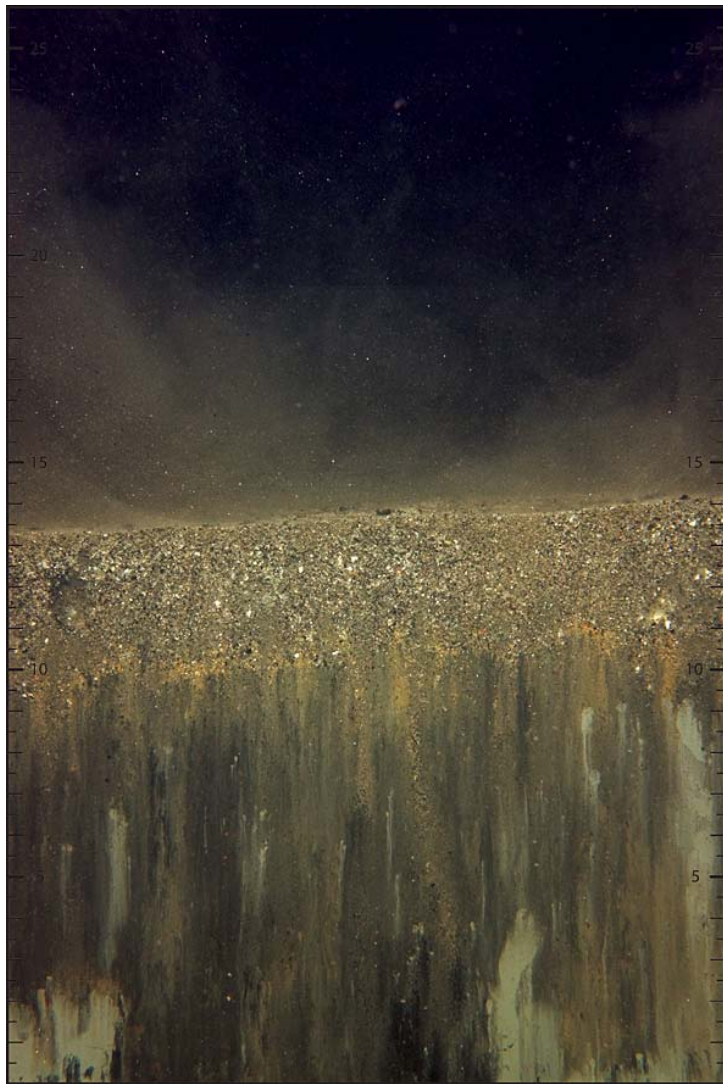
Image ID 4157
OH475_1.jpg

Penetration depth (cm)	13,5	Cap crest (cm)	0,0
Sediment roughness (cm)	0,0	Cap area (cm ²)	61,0
SPI weight	SPI 26 kg	Cap thickness (cm)	3,5

Color sediment layer 1 Mørkgrå
 Color sediment layer 2 Lysgrå

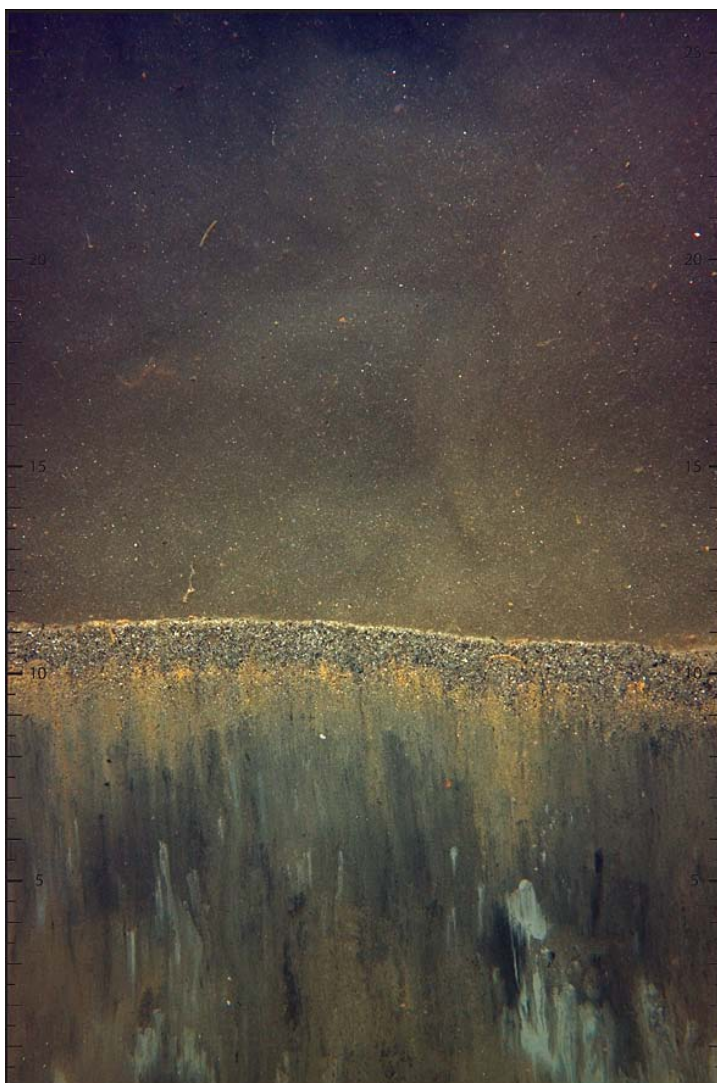
Image ID 4158
OH476_1.jpg

Penetration depth (cm)	11,0	Cap crest (cm)	0,0
Sediment roughness (cm)	0,5	Cap area (cm ²)	17,0
SPI weight SPI	16,8 kg	Cap thickness (cm)	1,0

Color sediment layer 1 Sort
 Color sediment layer 2 Mørkgrå
