**UNIVERSIDAD NACIONAL DE INGENIERÍA**  
**FACULTAD DE ARQUITECTURA**

MONOGRAFÍA PARA OPTAR AL TÍTULO DE  
ARQUITECTO:

**PLAN DE REHABILITACIÓN DEL EDIFICIO “EDGAR TALENO VÉLEZ” DEL INSTITUTO TECNOLÓGICO NACIONAL EN EL MUNICIPIO DE GRANADA,  
NICARAGUA.**

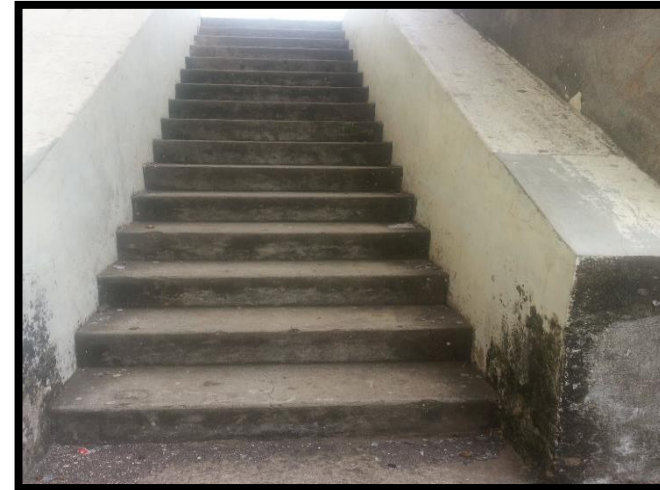
Figura 32 Humedad capilar en pasa manos de escaleras a causa de la ascensión del agua. Recuperado de Archivos Fotográficos Propios, 2015.

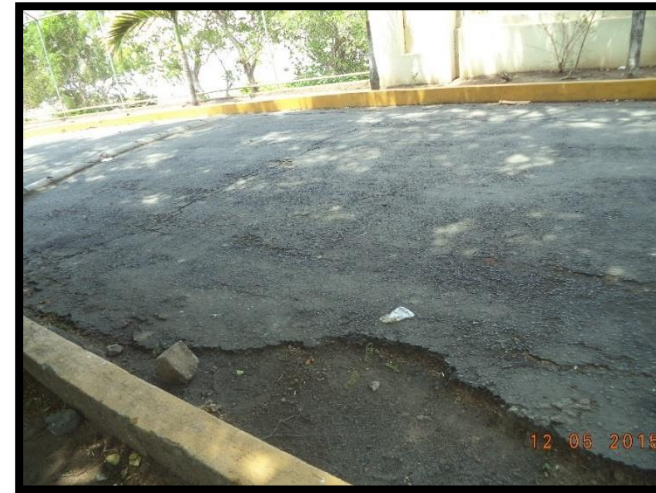
Figura 36 Desprendimiento de asfalto en calle principal a causa de esfuerzos rasantes. Recuperado de Archivos Fotográficos Propios, 2015.

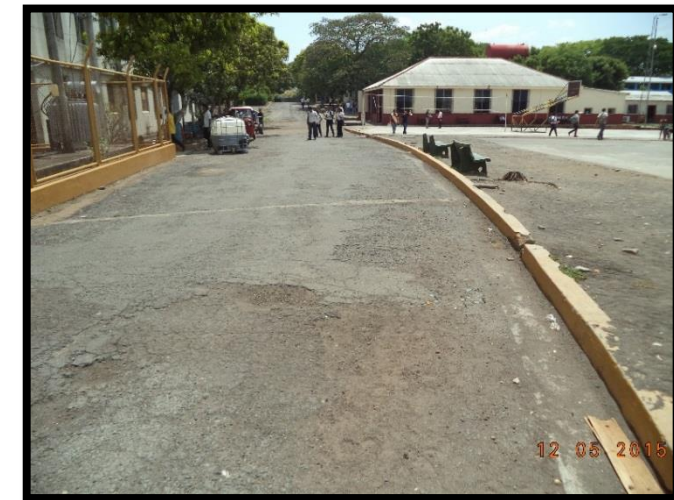
Figura 37 Pérdida total del pavimento debido a la erosión del asfalto. Recuperado de Archivos Fotográficos Propios, 2015.

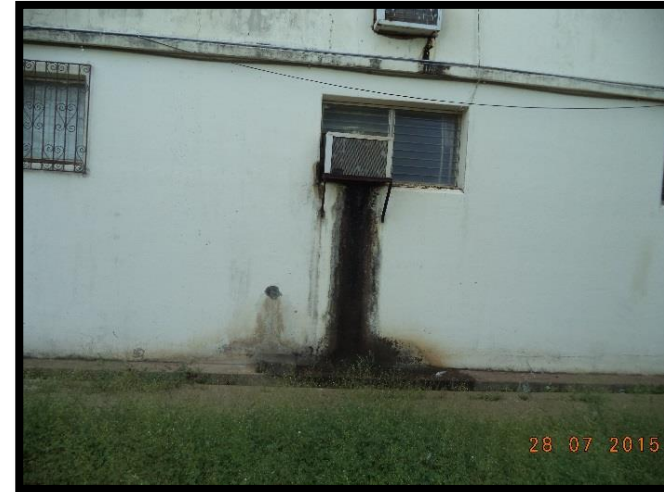
Figura 41 Humedad accidental a causa de falta de tuberías para la conducción del agua del aire acondicionado en la fachada oeste. Recuperado de Archivos Fotográficos Propios, 2015.

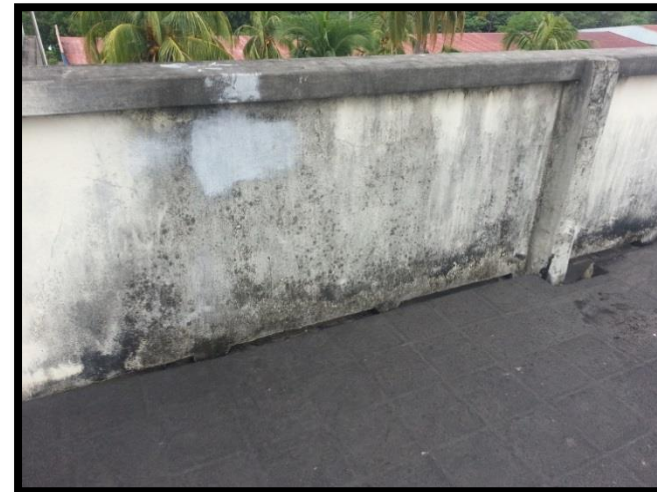
Figura 45 Humedad de absorción producido por el agua de lluvia a través del poro del material en la azotea. Recuperado de Archivos Fotográficos Propios, 2015.

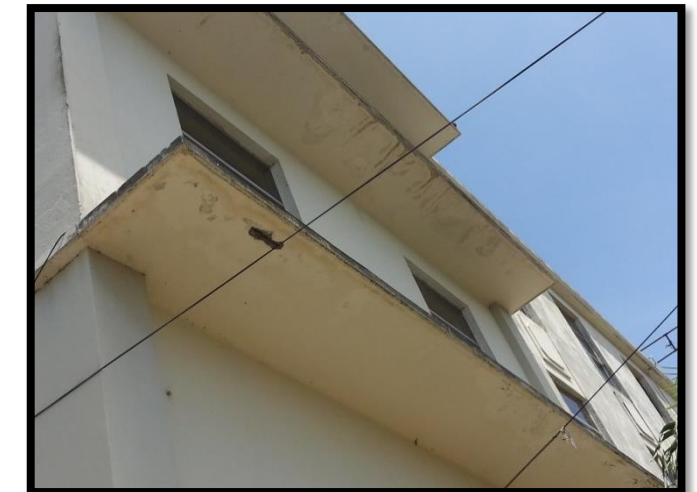
Figura 44 Humedad de absorción producido por el agua de lluvia a través del poro del material en la fachada oeste. Recuperado de Archivos Fotográficos Propios, 2015.

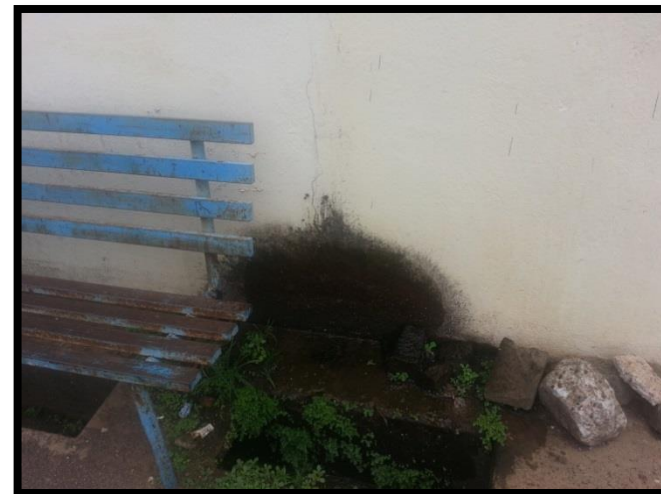
Figura 43 Humedad accidental a causa de tuberías rotas en la fachada oeste. Recuperado de Archivos Fotográficos Propios, 2015.

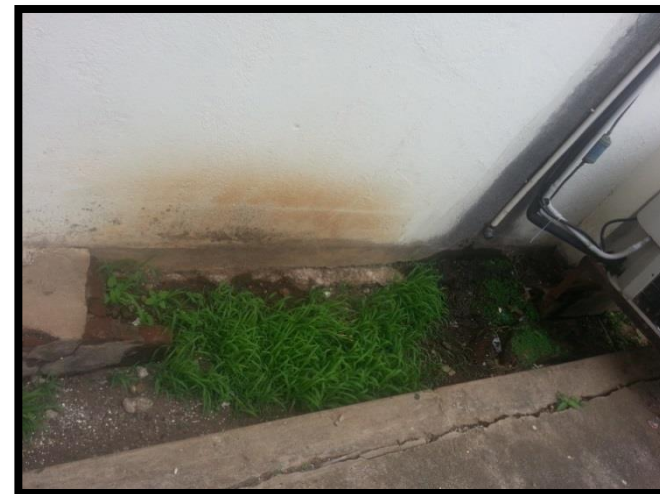
Figura 42 Humedad capilar a causa de la ascensión del agua en la fachada oeste. Recuperado de Archivos Fotográficos Propios, 2015.

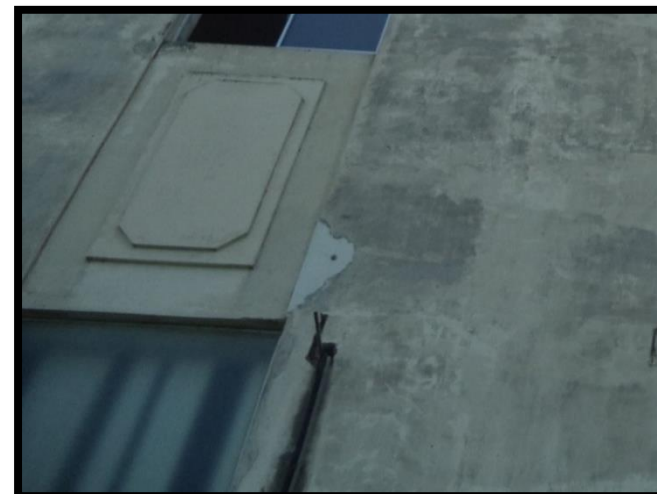
Figura 46 Erosión puntual del revoco a causa de agentes atmosféricos en la fachada este. Recuperado de Archivos Fotográficos Propios, 2015.

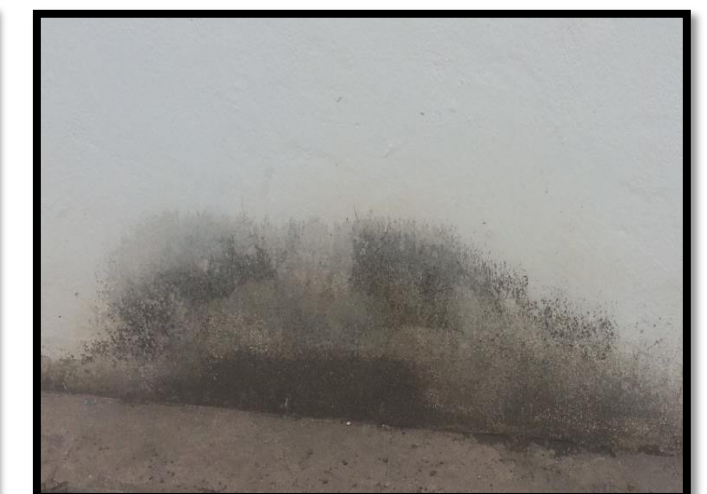
Figura 47 Erosión de la pintura a causa de agentes atmosféricos en fachada norte. Recuperado de Archivos Fotográficos Propios, 2015.

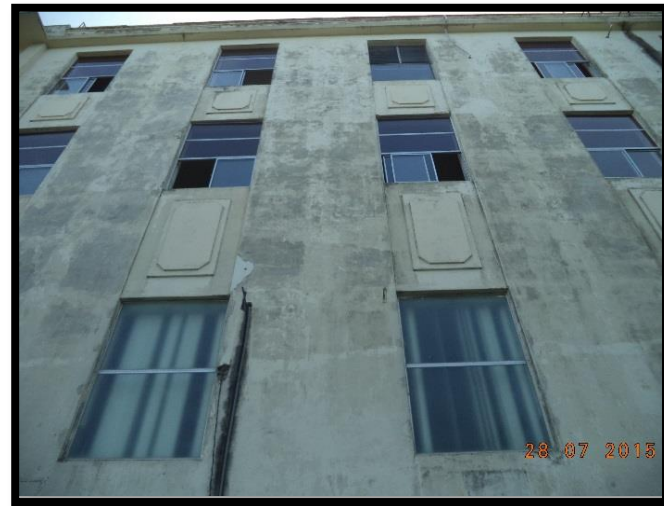
Figura 49 Lavado diferencial en la Fachada este. Recuperado de Archivos Fotográficos Propios, 2015.

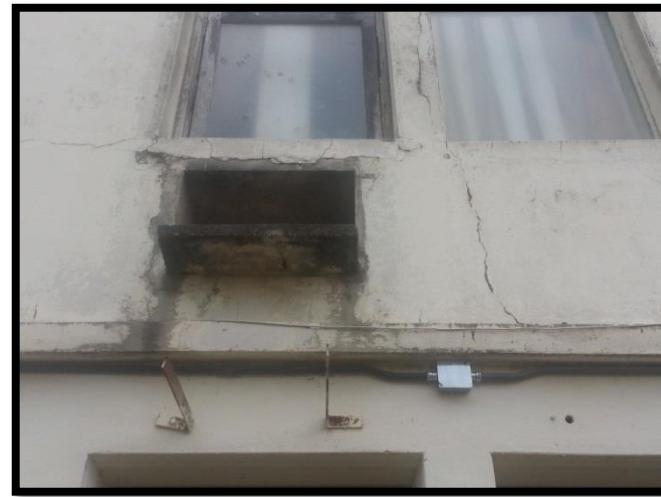
Figura 48 Churretones limpios a causa de la lluvia en la fachada este. Recuperado de Archivos Fotográficos Propios, 2015.

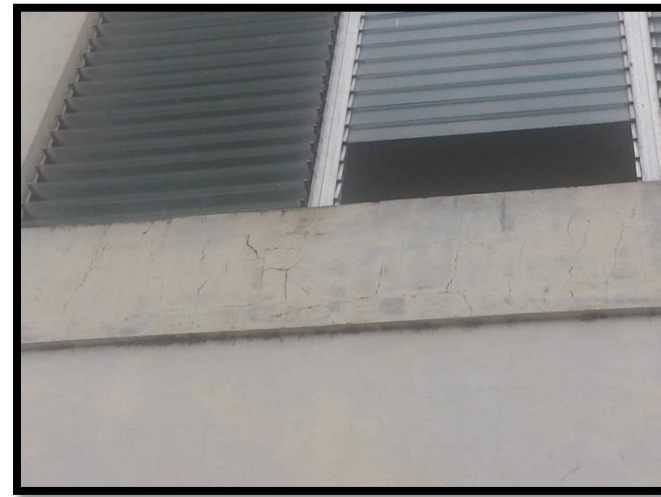
Figura 52 Fisuras inherente al acabado en fachada este. Recuperado de Archivos Fotográficos Propios, 2015.

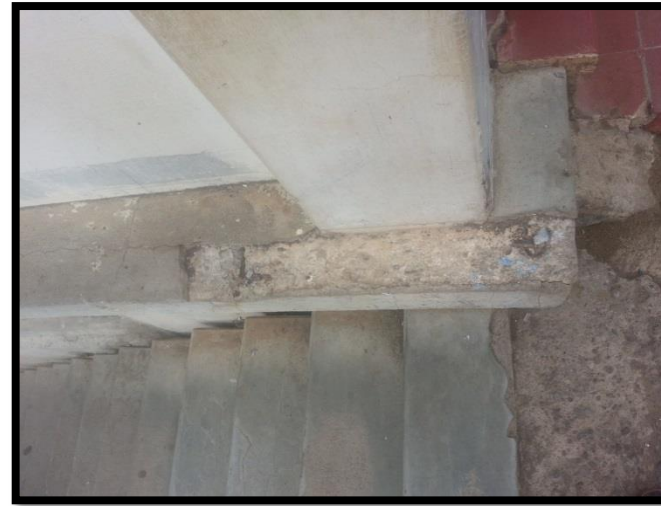
Figura 57 Erosión por roce permanente de sujetos en la Fachada este.  
Recuperado de Archivos Fotográficos Propios, 2015.

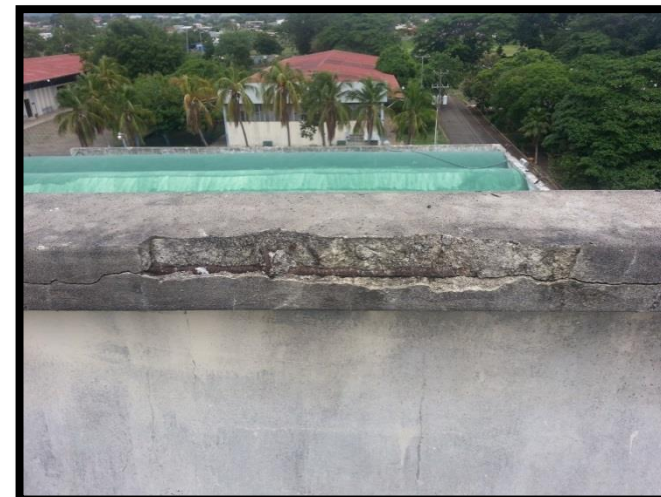
Figura 58 Oxidación en armadura de viga por exposición a la intemperie fachada este.  
Recuperado de Archivos Fotográficos Propios, 2015.

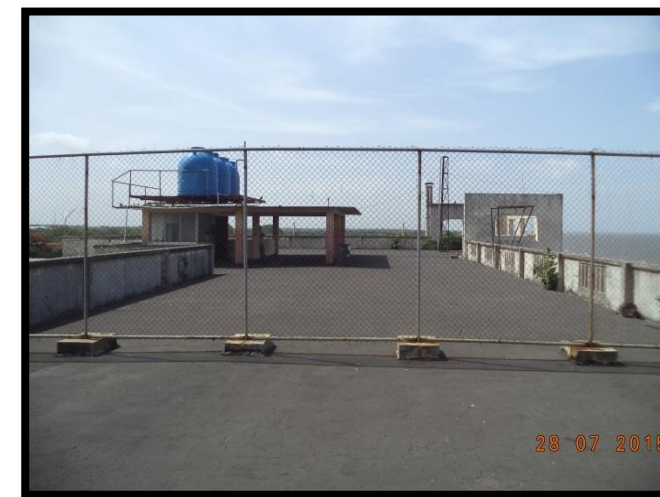
Figura 62 Alteración conceptual por instalación de malla ciclón en azotea.  
Recuperado de Archivos Fotográficos Propios, 2015.

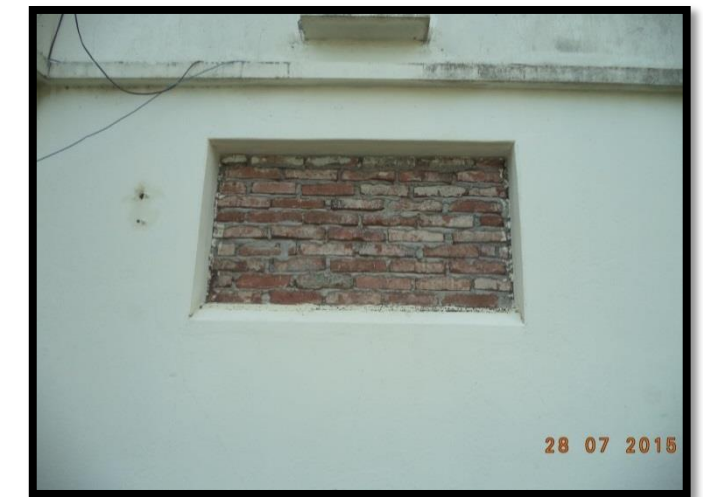
Figura 63 Alteración conceptual por el sellado de ventana fachada oeste.  
Recuperado de Archivos Fotográficos Propios, 2015.

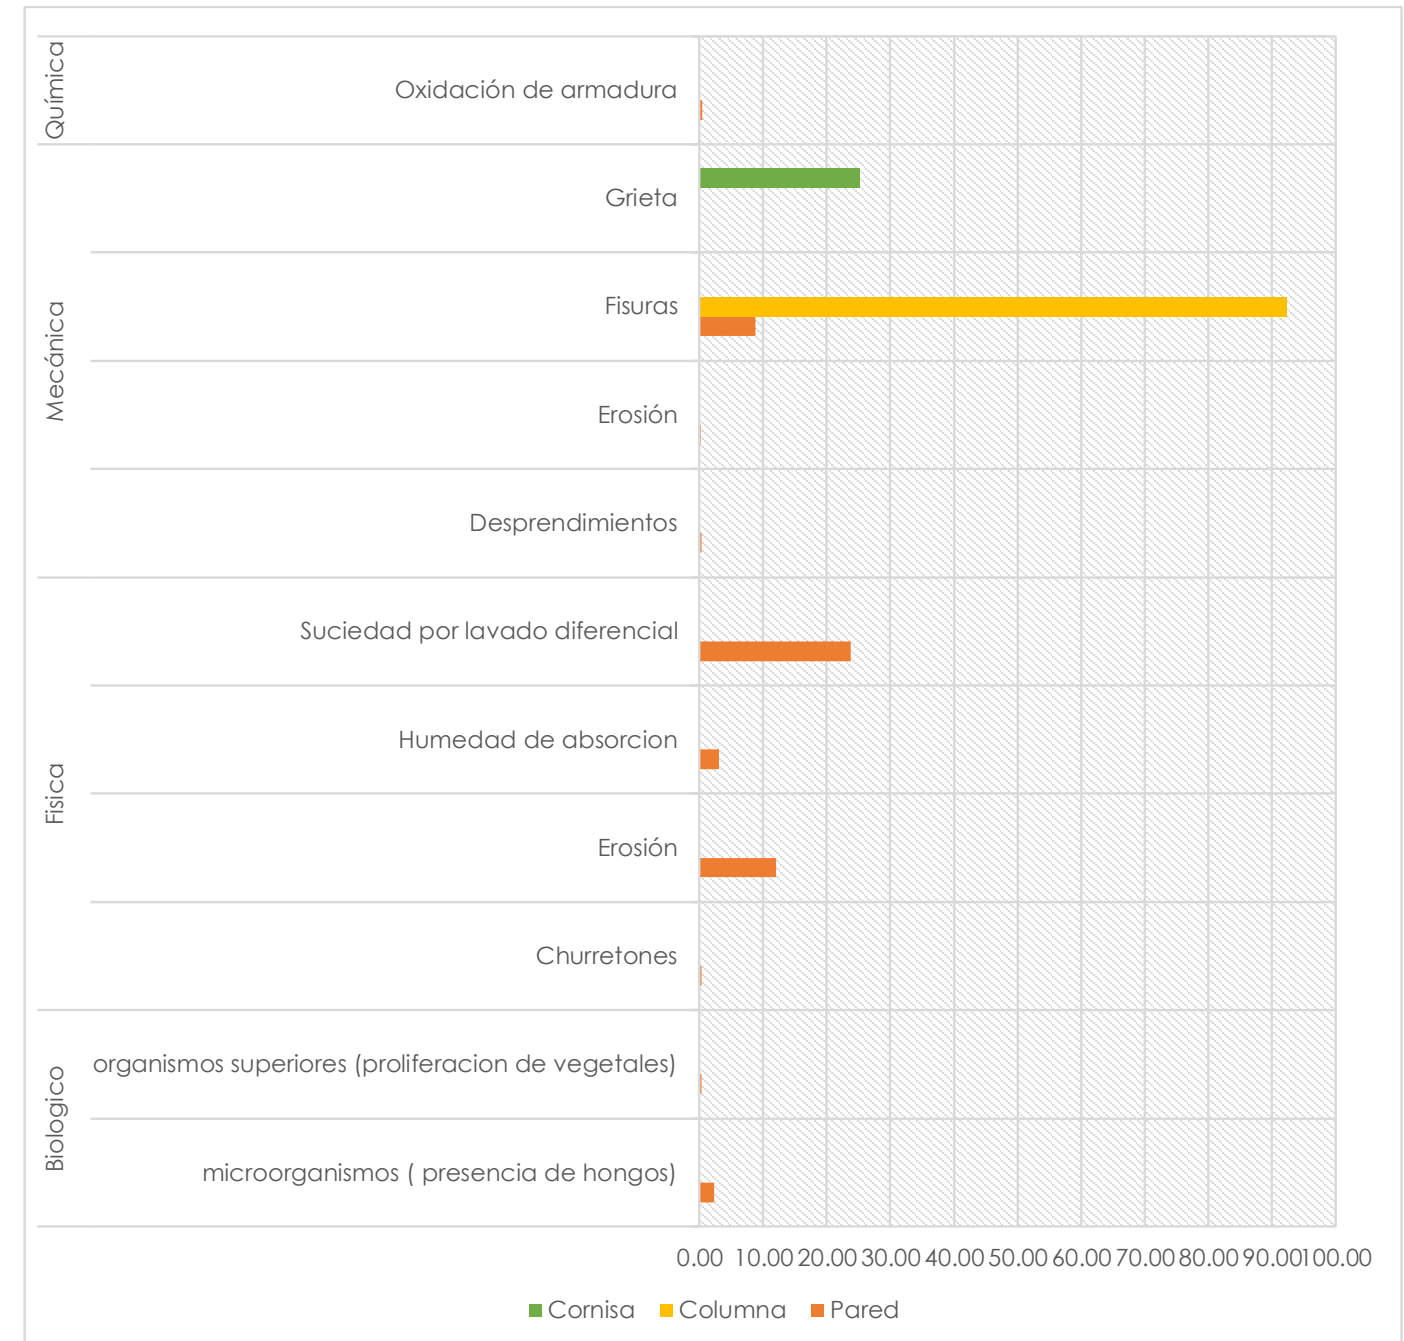
Las "manifestaciones de lesiones" de mayor frecuencia encontradas en la fachada sur del edificio son las fisuras con 50.62%, grietas con 25.32% y la suciedad por lavado diferencial con 23.78%.

En la figura 64 se muestra de manera porcentual los elementos constructivos más afectados en la fachada sur siendo las columnas y las paredes con los mayores daños.

Figura 64 Frecuencias de manifestación de lesiones por elemento constructivo en la fachada sur  
Por A. Fonseca R, L. Osorto N y M. Ramírez de Arellano B. (2015)

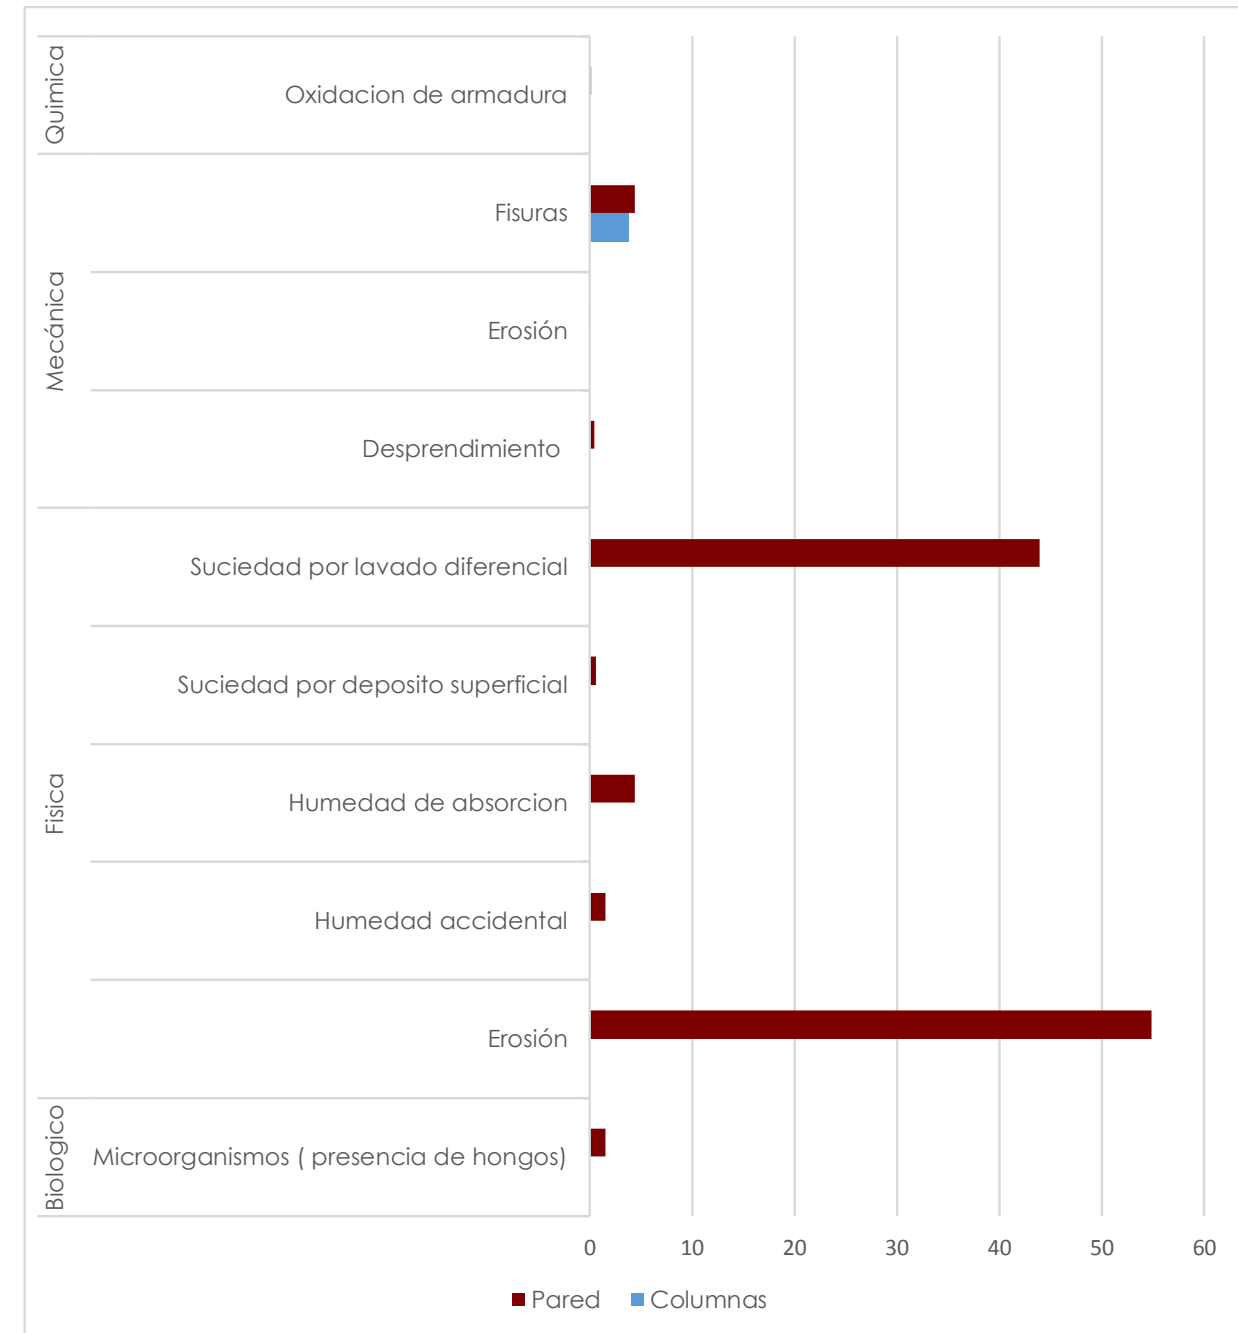
Las "manifestaciones de lesiones" de mayor frecuencia encontradas en la fachada oeste del edificio son la erosión física con 54.89%, suciedad por lavado diferencial con 43.91% y las fisuras con 4.11%.

En la figura 65 se muestra de manera porcentual los elementos constructivos más afectados en la fachada sur siendo las paredes más afectadas que las columnas.

Figura 65 Frecuencias de manifestación de lesiones por elemento constructivo en la fachada oeste. Por A. Fonseca R, L. Osorto N y M. Ramírez de Arellano B. (2015)

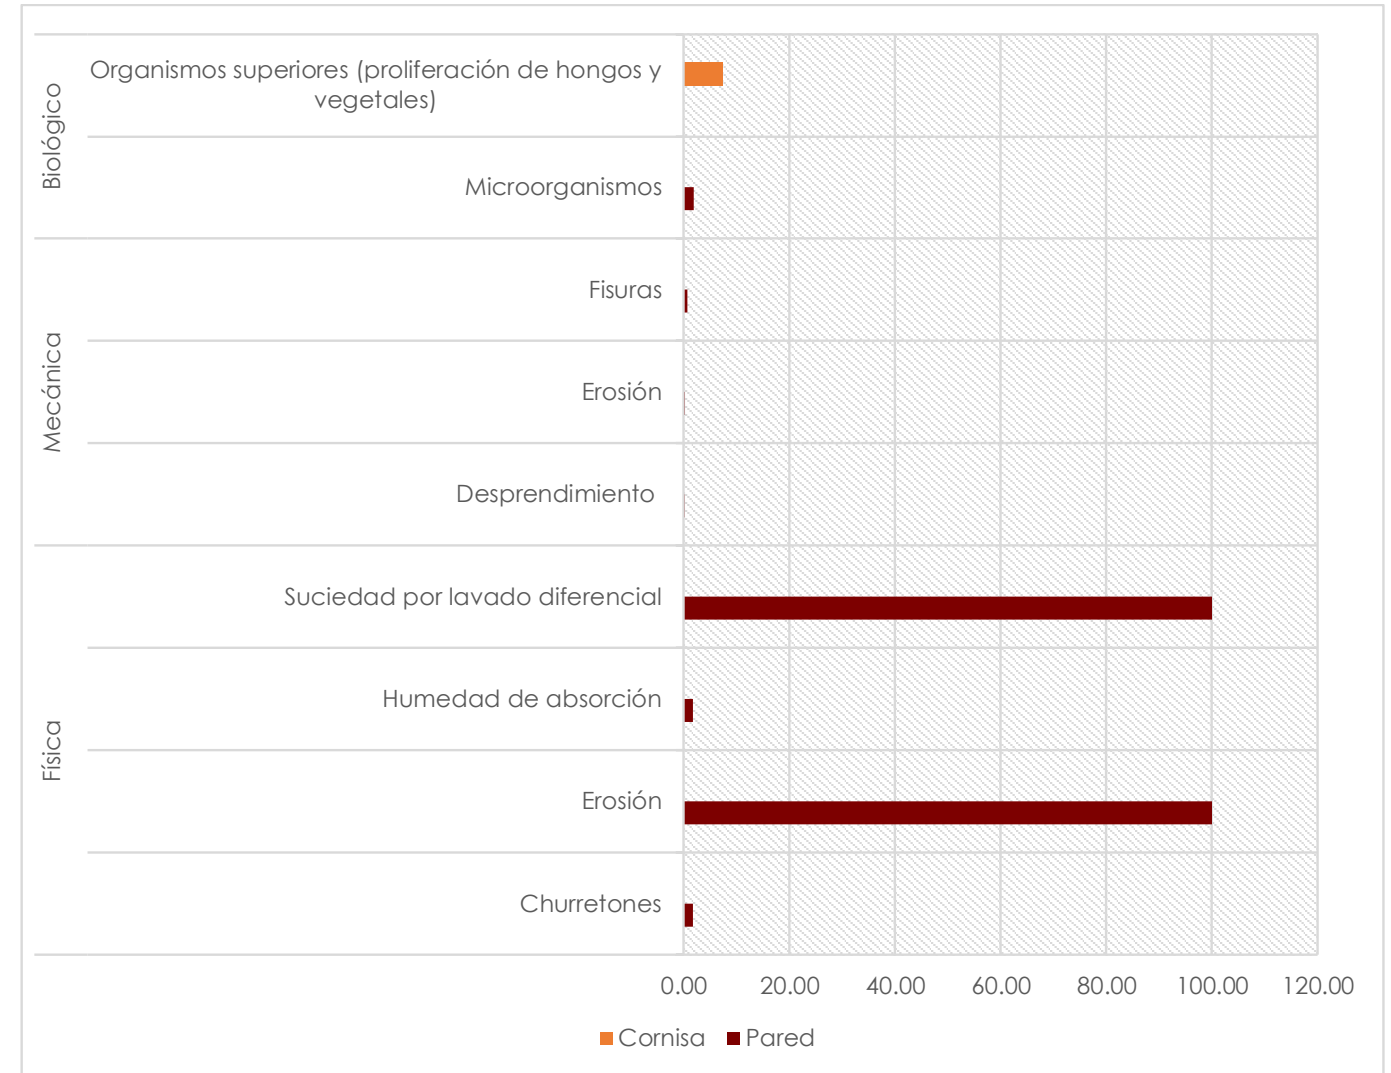
Las "manifestaciones de lesiones" de mayor frecuencia encontradas en la fachada norte del edificio son la erosión física con 100%, suciedad por lavado diferencial con 100% y los organismo superiores con 7.51%

En la figura 66 se muestra de manera porcentual los elementos constructivos más afectados en la fachada sur siendo las paredes más afectadas que la cornisa.

Figura 66 Frecuencias de manifestación de lesiones por elemento constructivo en la fachada norte. Por A. Fonseca R, L. Osorto N y M. Ramírez de Arellano B. (2015)

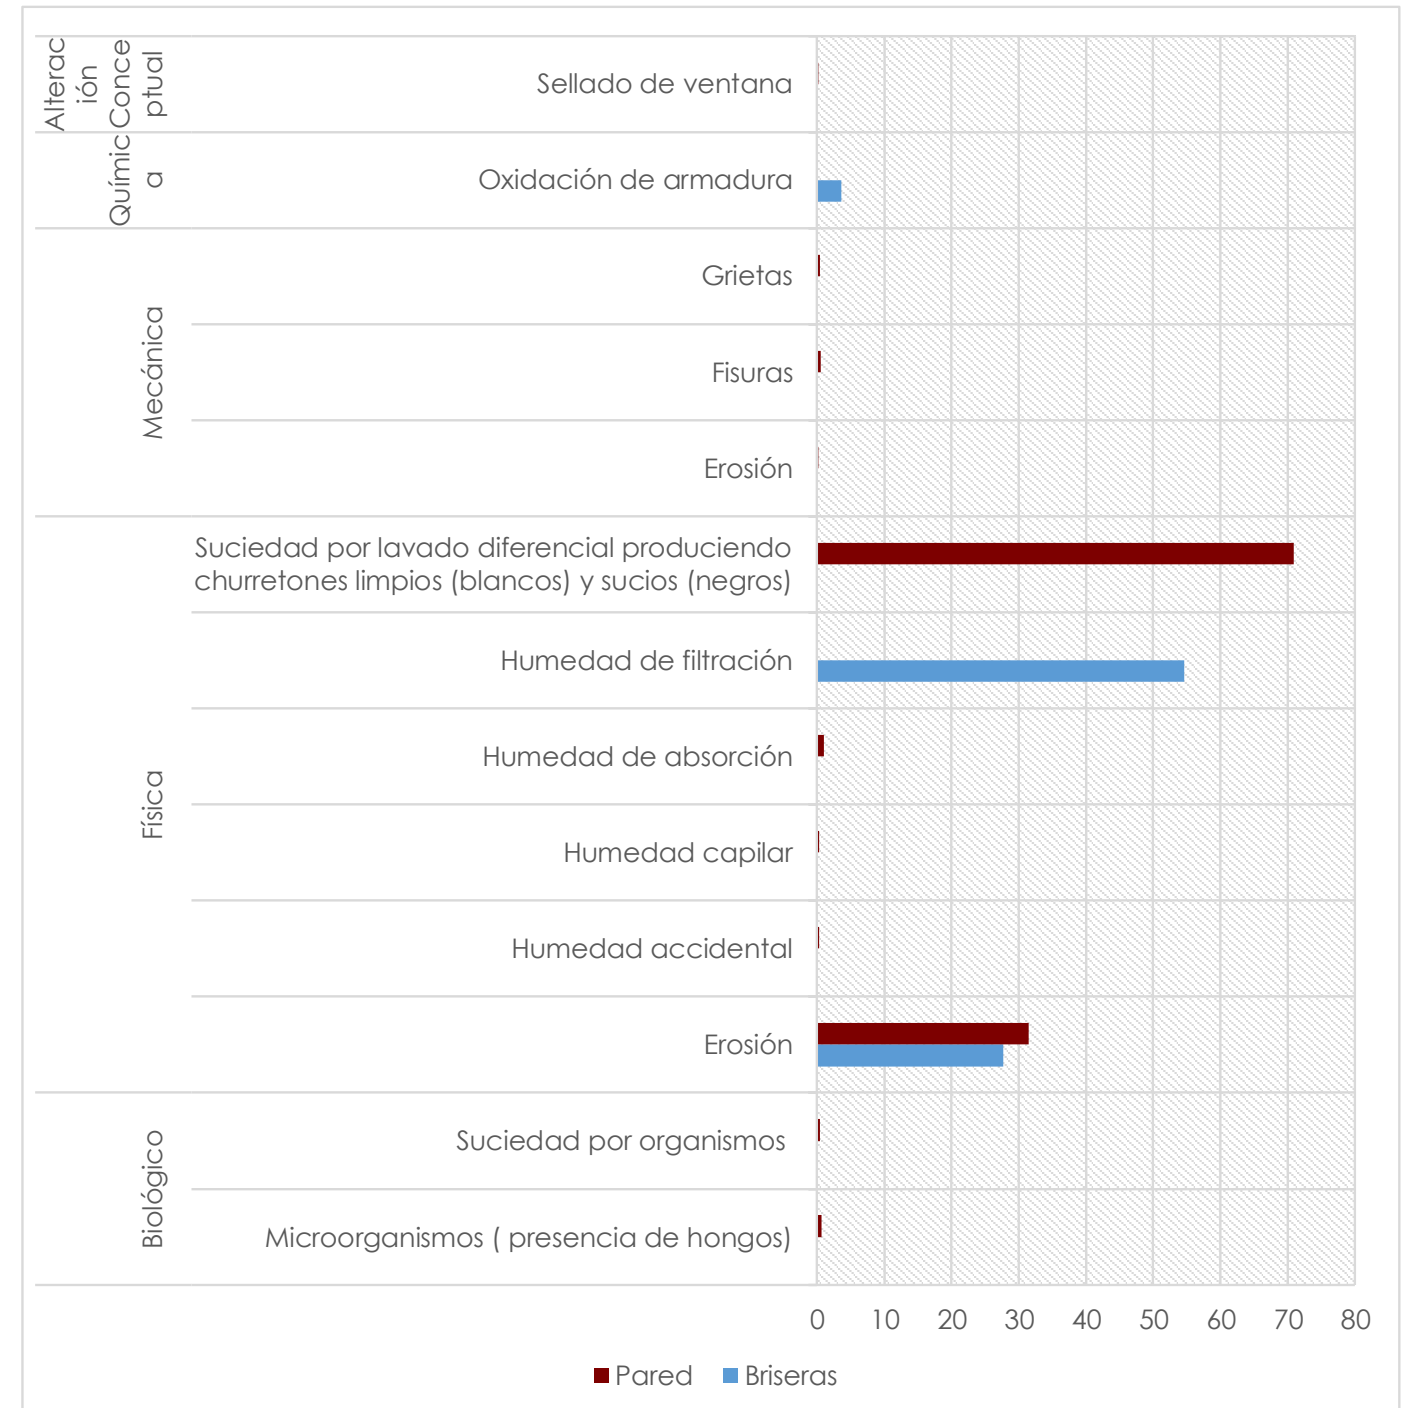
Las "manifestaciones de lesiones" de mayor frecuencia encontradas en la fachada este del edificio son suciedad por lavado diferencial con 70.89%, humedad de filtración con 54.63% y la erosión física con 29.98%.

En la figura 67 se muestra de manera porcentual los elementos constructivos más afectados en la fachada este siendo las paredes más afectadas por la suciedad por lavado diferencial con y la erosión física 31.47% y las briseras por humedad con filtración con 54.63% y erosión con 27.75%.

Figura 67 Frecuencias de manifestación de lesiones por elemento constructivo en la fachada este. Por A. Fonseca R, L. Osorto N y M. Ramírez de Arellano B. (2015)

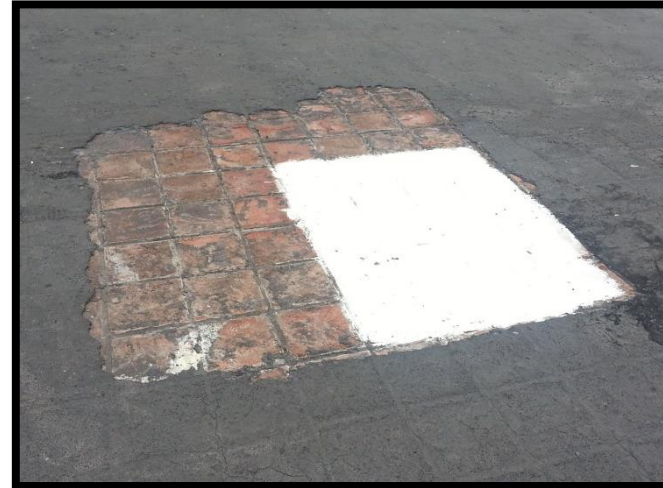
Figura 68 Erosión a causa de pruebas de impermeabilizantes no concluidas en azotea  
Recuperado de Archivos Fotográficos Propios, 2015.

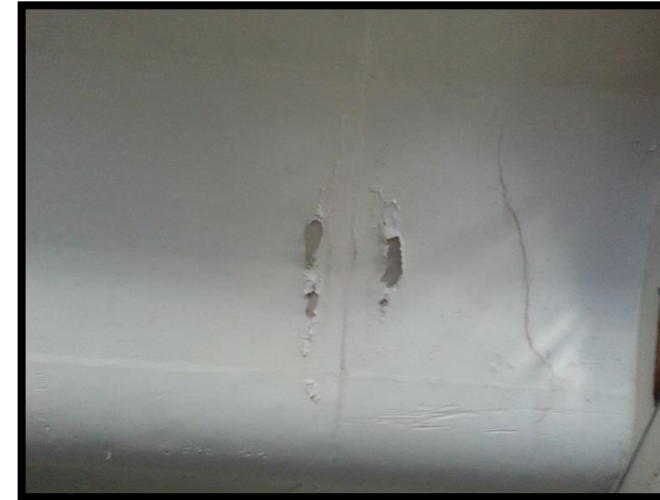
Figura 73 Fisuras a causa de empujes laterales en la placa ondulada interior.  
Recuperado de Archivos Fotográficos Propios, 2015.

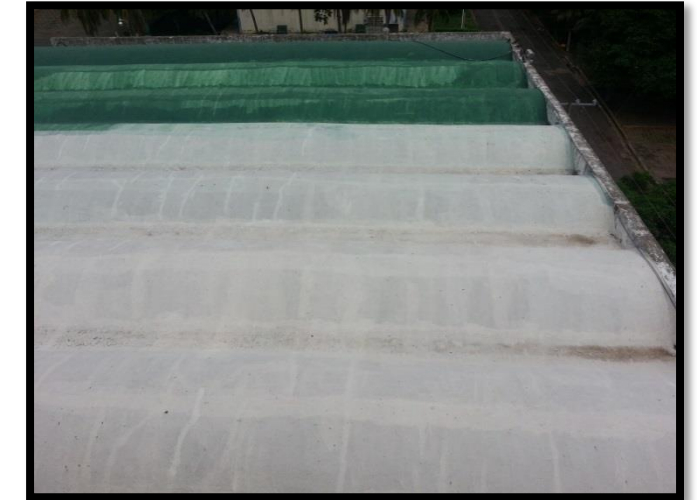
Figura 72 Fisuras a causa de empujes laterales en la placa ondulada  
Recuperado de Archivos Fotográficos Propios, 2015.

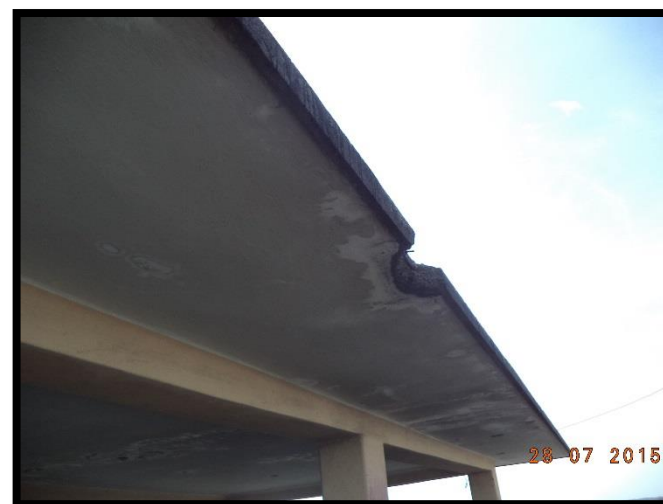
Figura 70 Desprendimiento en losa de caseta de ascensor por causa de instalación de estructura para el tanque de agua.  
Recuperado de Archivos Fotográficos Propios, 2015.

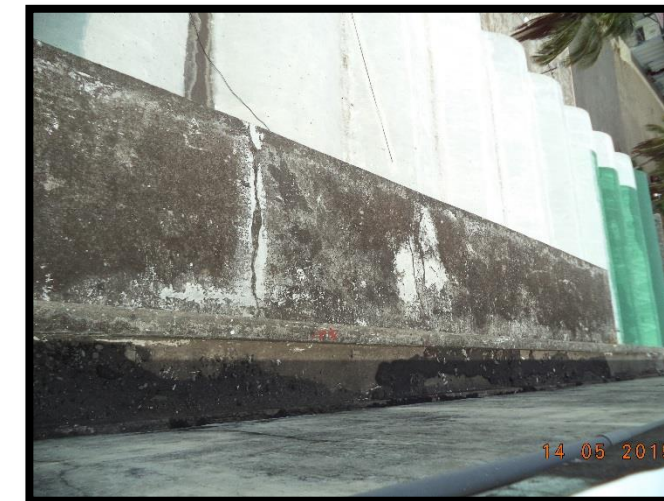
Figura 74 Fisuras en marquesina.  
Recuperado de Archivos Fotográficos Propios, 2015.

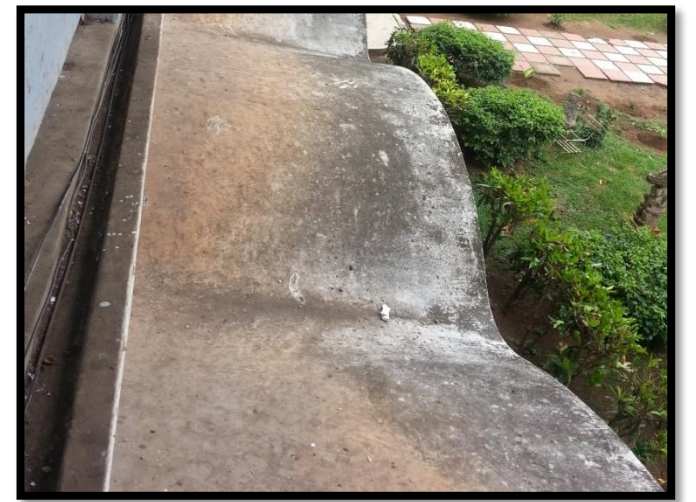
Figura 81 Erosión a causa de agentes atmosféricos del material primer piso  
Recuperado de Archivos Fotográficos Propios, 2015.

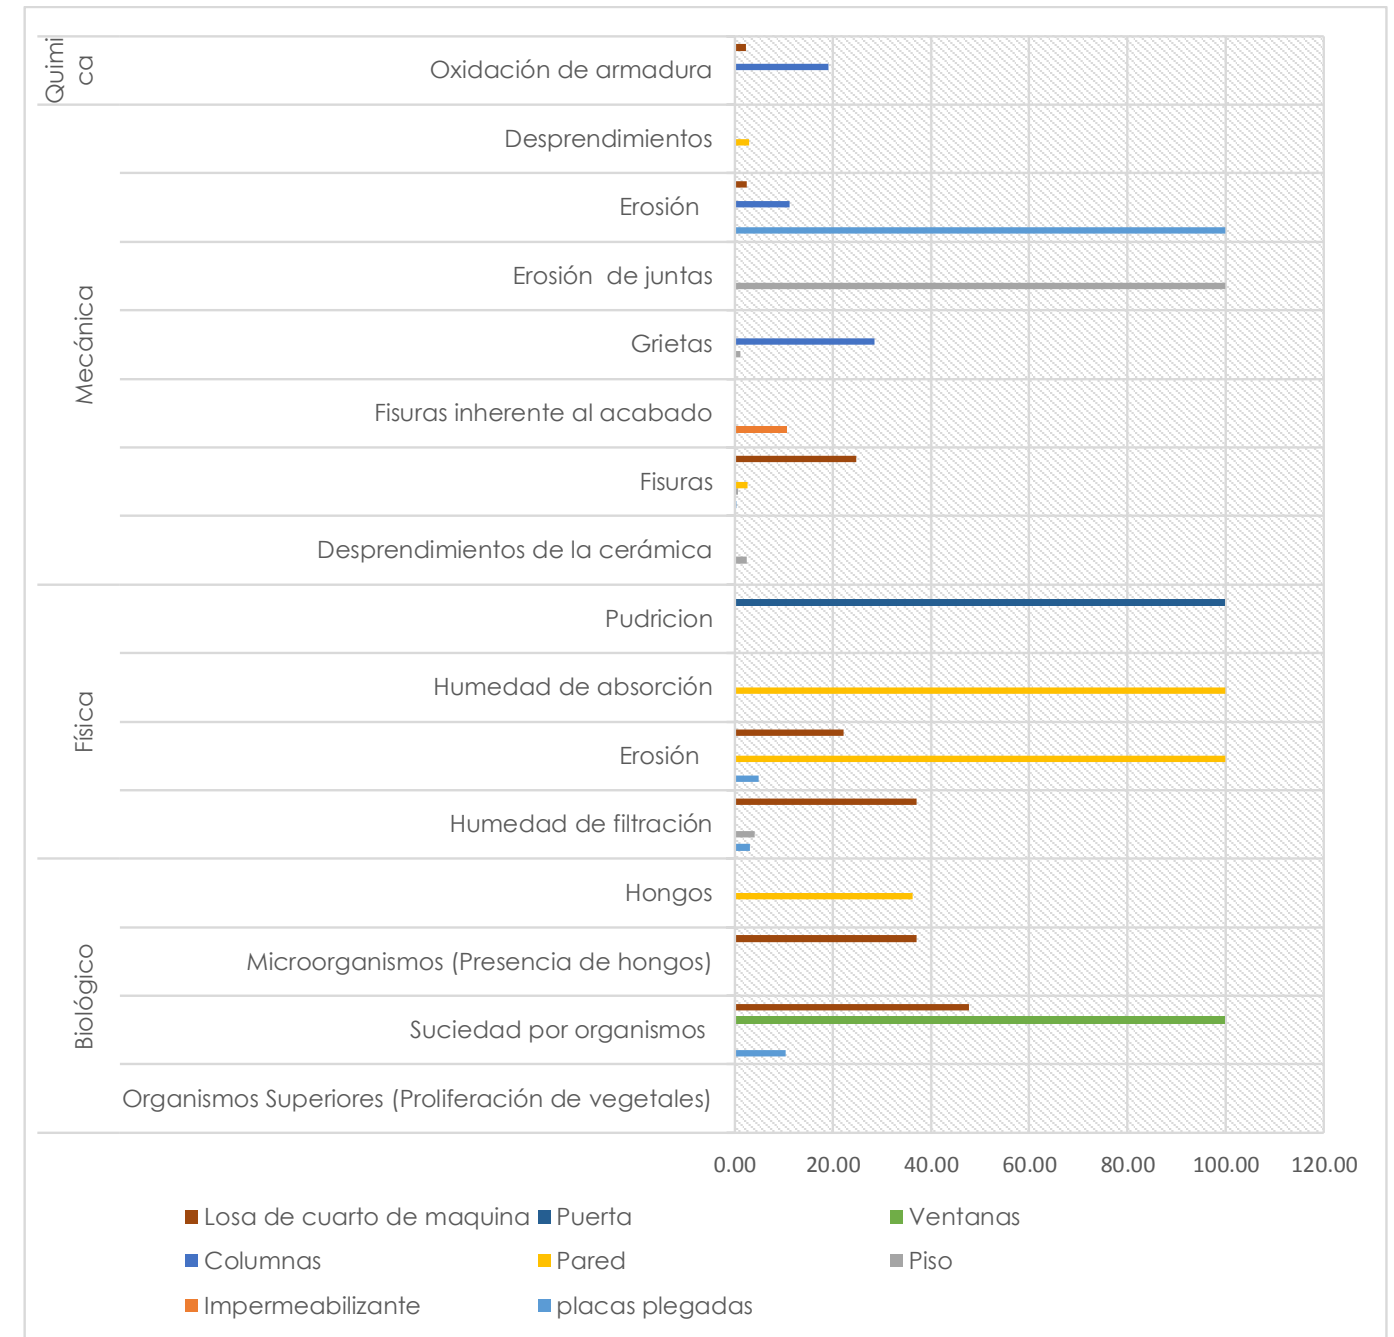
Las "manifestaciones de lesiones" de mayor frecuencia encontradas en la fachada este del edificio son la humedad de absorción, erosión de juntas y la pudrición en 100%

En la figura 83 se muestra de manera porcentual los elementos constructivos más afectados en las cubiertas siendo las placas plegadas, pisos y paredes más afectados.

Figura 83 Frecuencias de manifestación de lesiones por elemento constructivo en cubiertas. Por A. Fonseca R, L. Osorto N y M. Ramírez de Arellano B. (2015)

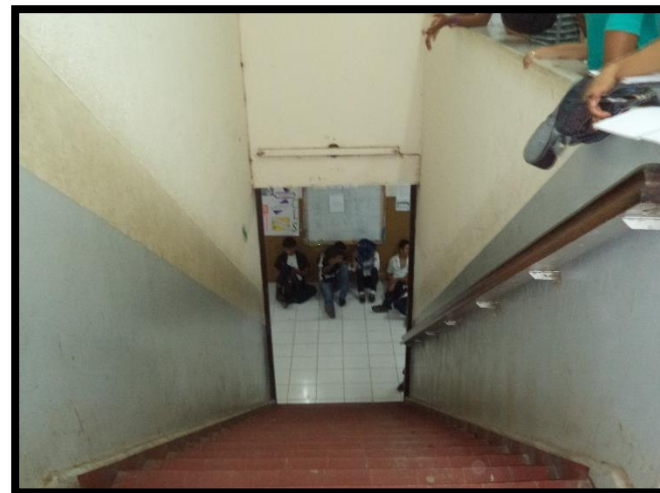
Figura 87: Suciedad en la pared por acumulación de grasa y polvo de las escaleras del segundo nivel. Recuperado de Archivos Fotográficos Propios, 2015.

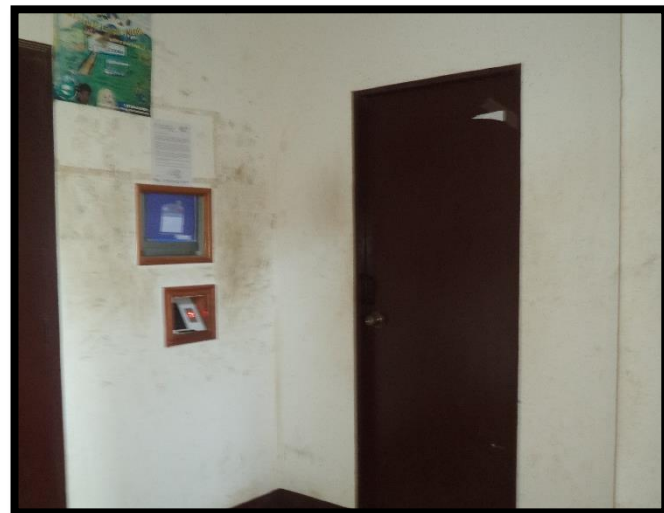
Figura 84: Suciedad por acumulación de grasa y polvo en el vestíbulo de información del segundo nivel. Recuperado de Archivos Fotográficos Propios, 2015.

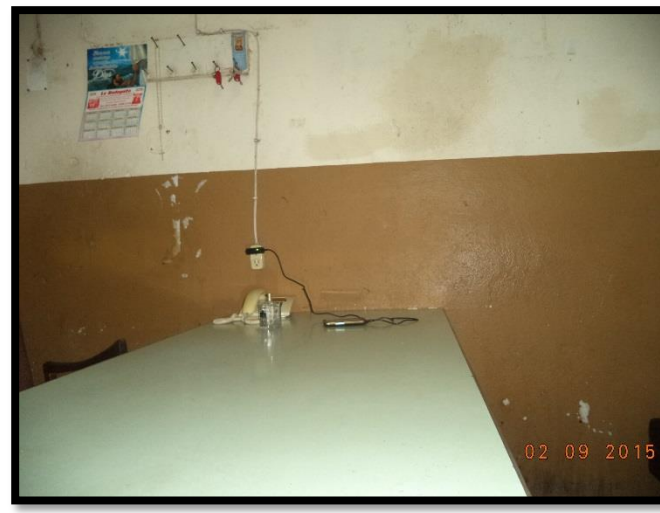
Figura 85 Suciedad en la pared por acumulación de grasa y polvo. Recuperado de Archivos Fotográficos Propios, 2015.

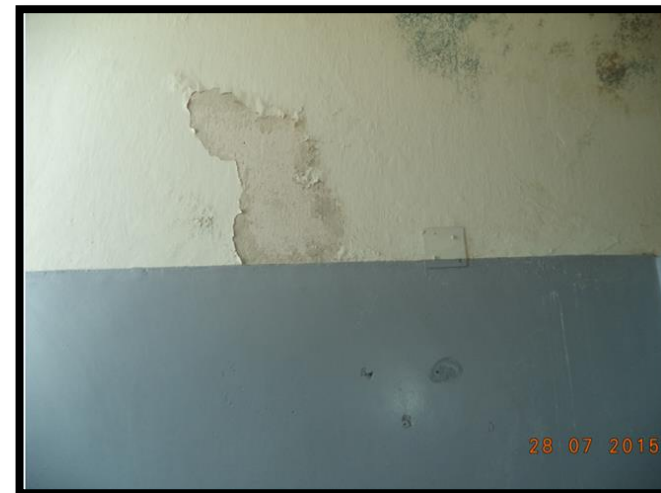
Figura 90: Desprendimiento de la pintura por falta de adherencia entre la pintura y el soporte en el pasillo del primer nivel. Recuperado de Archivos Fotográficos Propios, 2015.

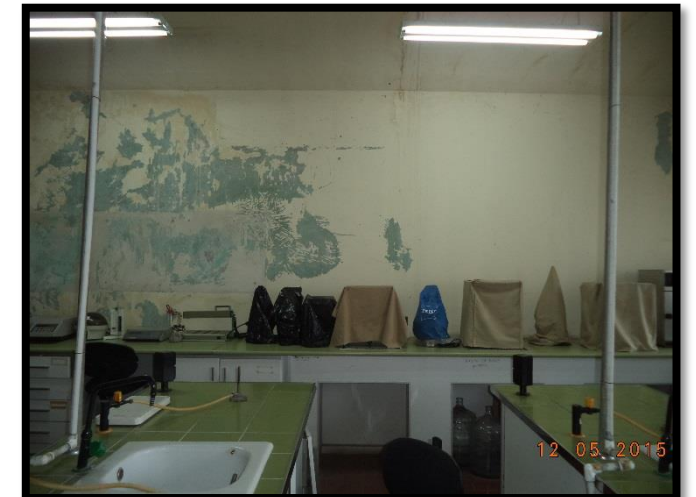
Figura 89: Desprendimiento de la pintura por humedad de filtración en el laboratorio del segundo nivel. Recuperado de Archivos Fotográficos Propios, 2015.

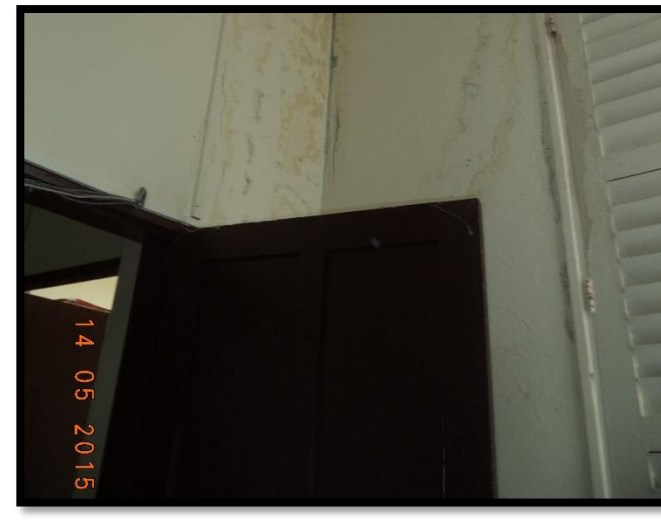
Figura 91. Desprendimiento de la pintura por humedad de filtración en bienestar estudiantil del segundo nivel. Recuperado de Archivos Fotográficos Propios, 2015.

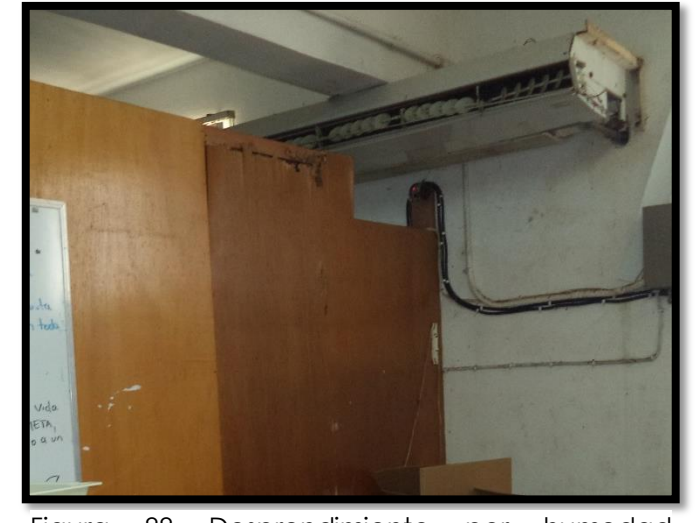
Figura 88 Desprendimiento por humedad accidental en lamina de plywood oficina de planta baja. Recuperado de Archivos Fotográficos Propios, 2015.

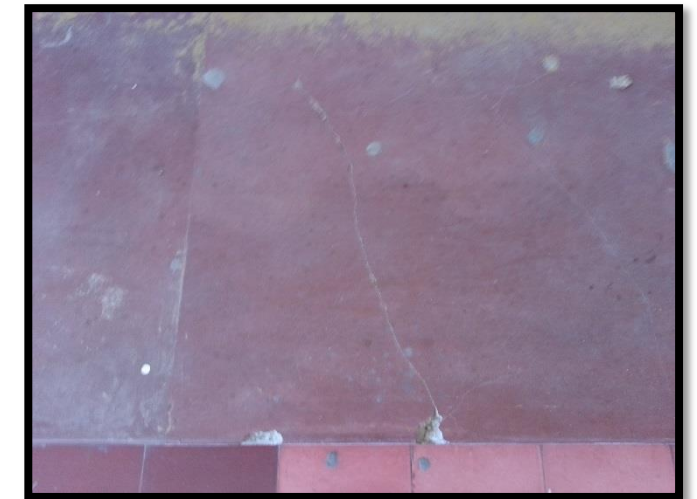
Figura 98: fisura en el piso por esfuerzos rasantes en el pasillo del segundo nivel. Recuperado de Archivos Fotográficos Propios, 2015.

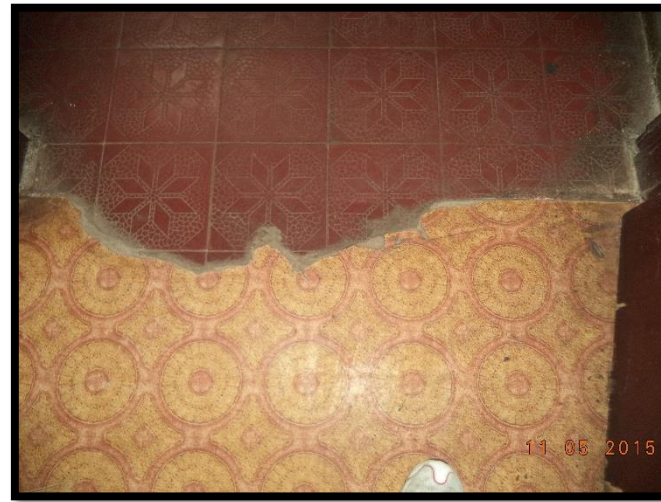
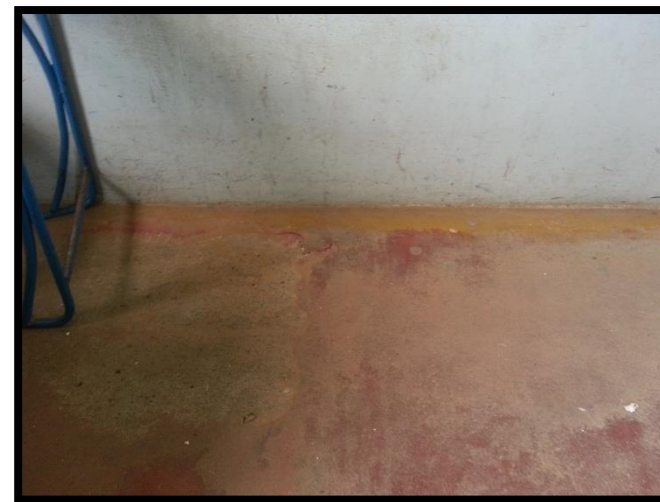
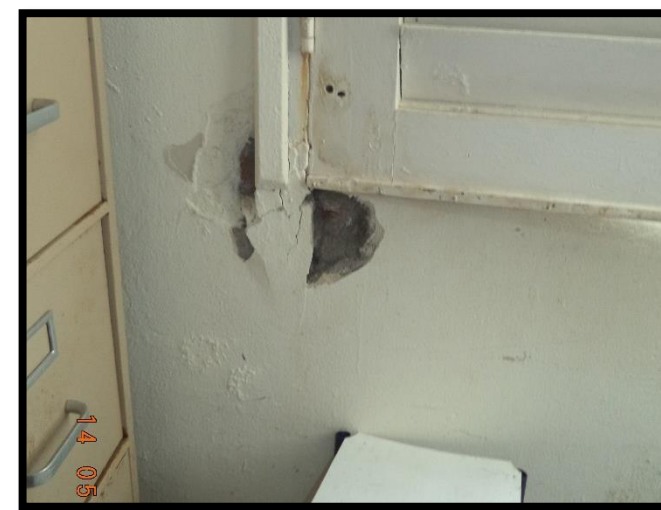
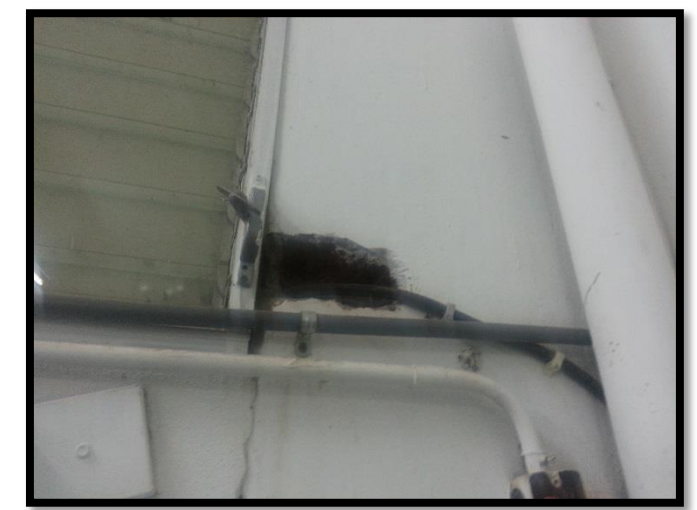
Figura 101 Erosión en piso vinílico por del bienestar estudiantil del primer nivel. Recuperado de Archivos Fotográficos Propios, 2015.

Figura 100 Erosión por abrasión de mobiliarios y personas. Recuperado de Archivos Fotográficos Propios, 2015.

Figura 104 Oquedad por trabajo no concluido en la instalación de canalización eléctrica en aula de electrónica primer nivel. Recuperado de Archivos Fotográficos Propios, 2015.
