**UNIVERSIDAD NACIONAL DE INGENIERÍA**  
**FACULTAD DE ARQUITECTURA**

MONOGRAFÍA PARA OPTAR AL TÍTULO DE  
ARQUITECTO:

**PLAN DE REHABILITACIÓN DEL EDIFICIO “EDGAR TALENO VÉLEZ” DEL INSTITUTO TECNOLÓGICO NACIONAL EN EL MUNICIPIO DE GRANADA,  
NICARAGUA.**

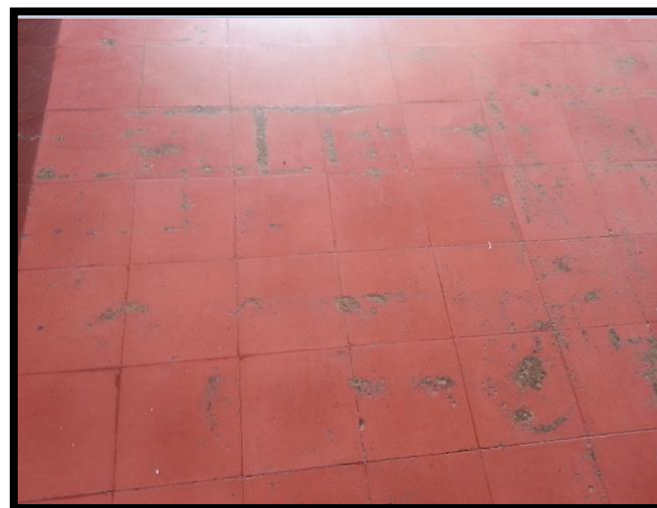
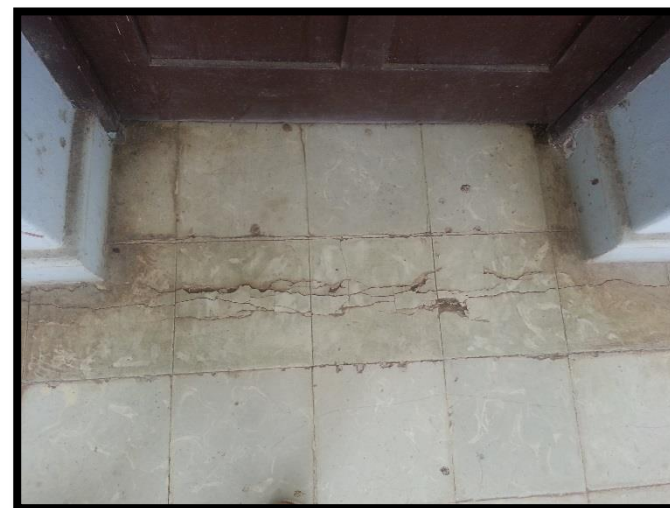
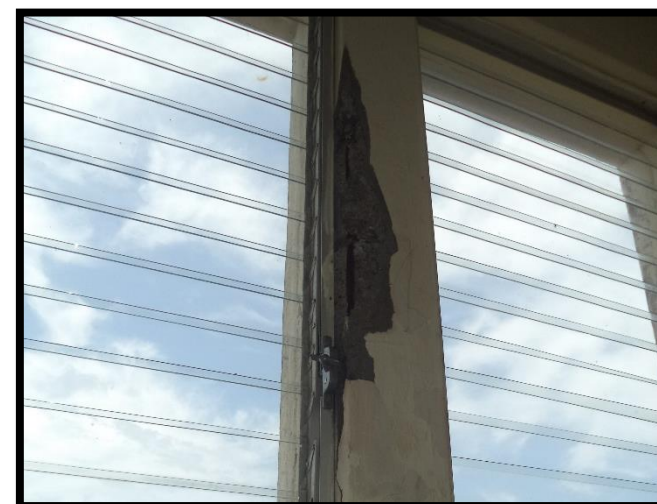
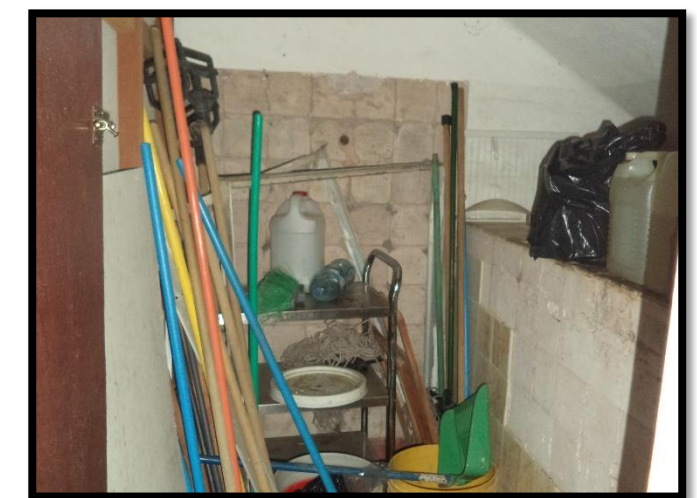
Figura 103 Erosión en pisos por abrasion de objetos pesados del pasillo del primer nivel. Recuperado de Archivos Fotográficos Propios, 2015.

Figura 102 Erosión por instalación de tuberías en piso del pasillo del tercer nivel. Recuperado de Archivos Fotográficos Propios, 2015.

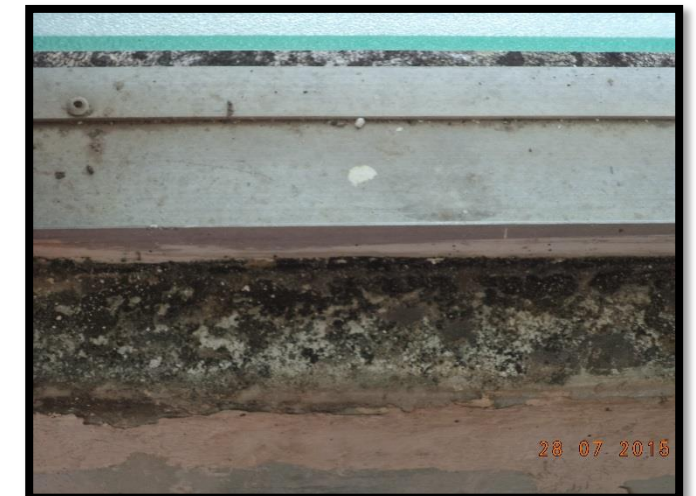
Figura 114: Moho por humedad accidental en la parte inferior de las ventanas en el tercer nivel. Recuperado de Archivos Fotográficos Propios, 2015.

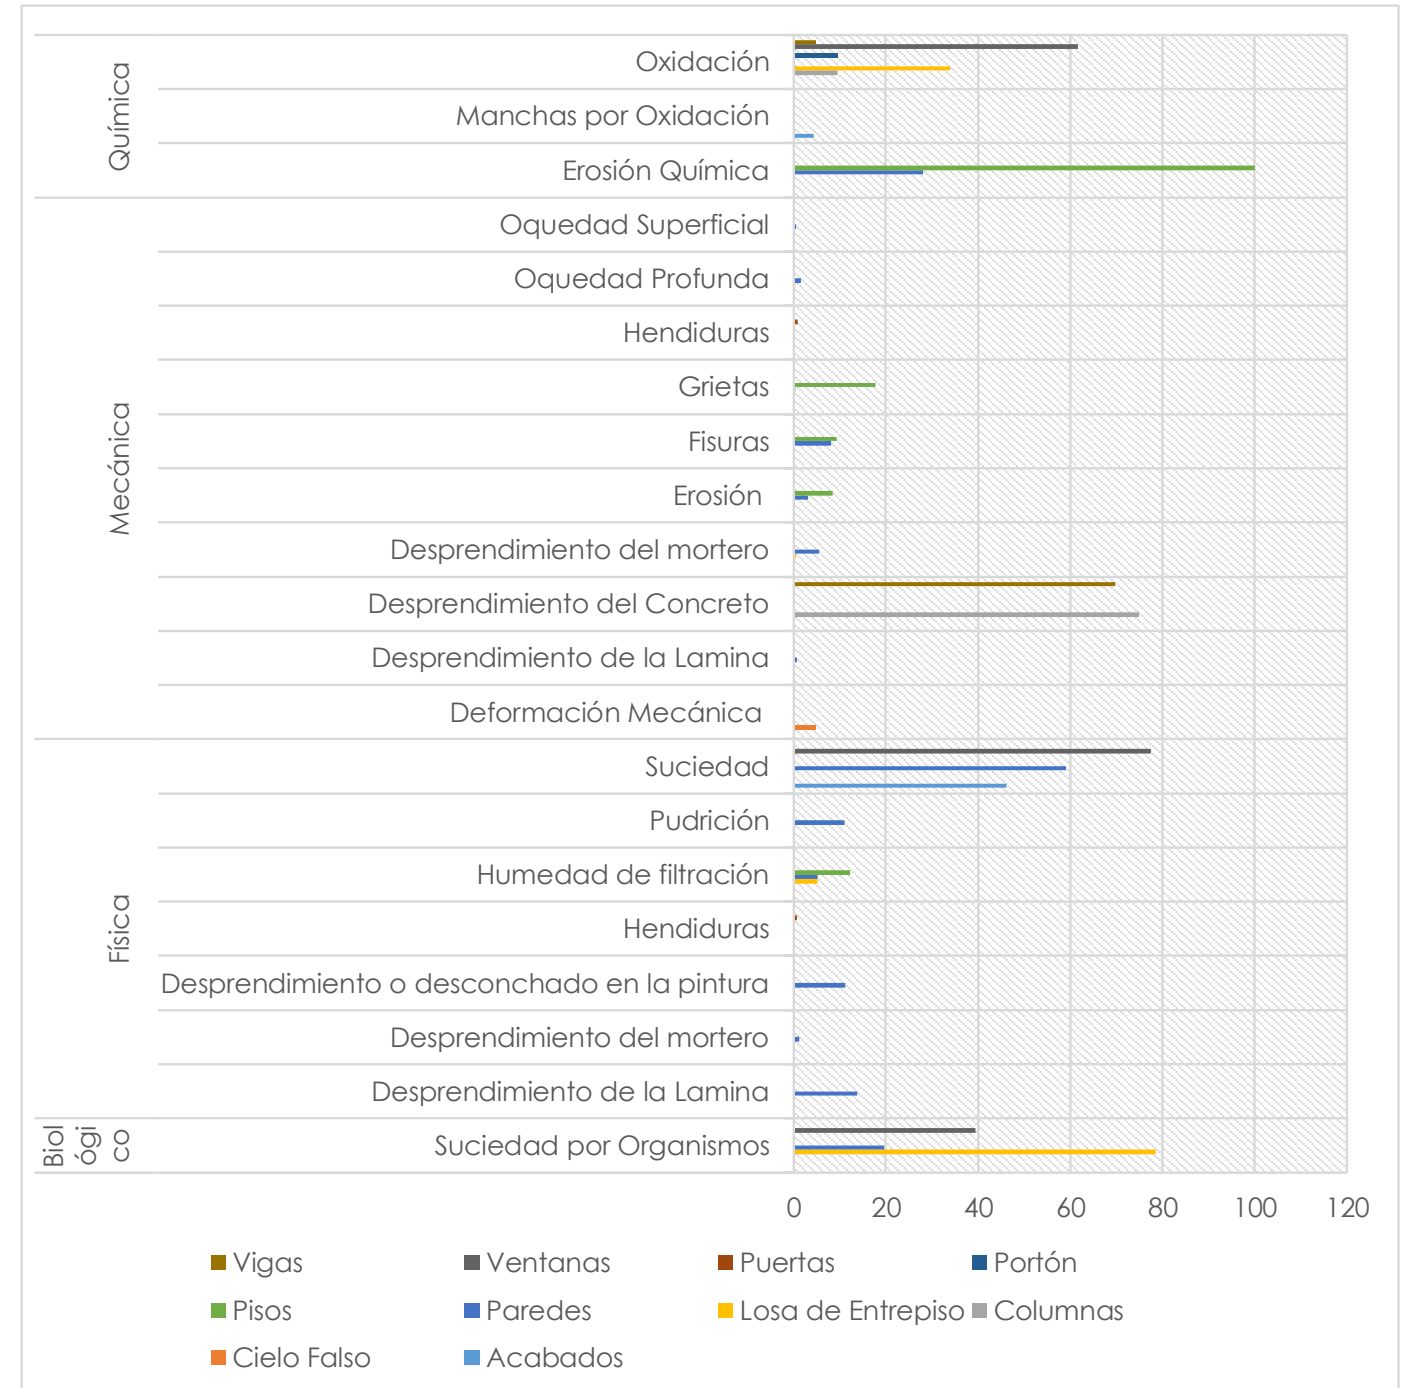
Las "manifestaciones de lesiones" de mayor frecuencia encontradas en la planta baja del edificio son la erosión química 76.05%, desprendimiento del concreto con 72.39%, suciedad con 67.99%.

En la figura 116 se muestra de manera porcentual los elementos constructivos más afectados en la planta baja son los pisos por erosión, losa de entrepisos por suciedad por organismos

Figura 116 Frecuencias de manifestación de lesiones por elemento constructivo en planta baja. Por A. Fonseca R, L. Osorto N y M. Ramírez de Arellano B. (2015)

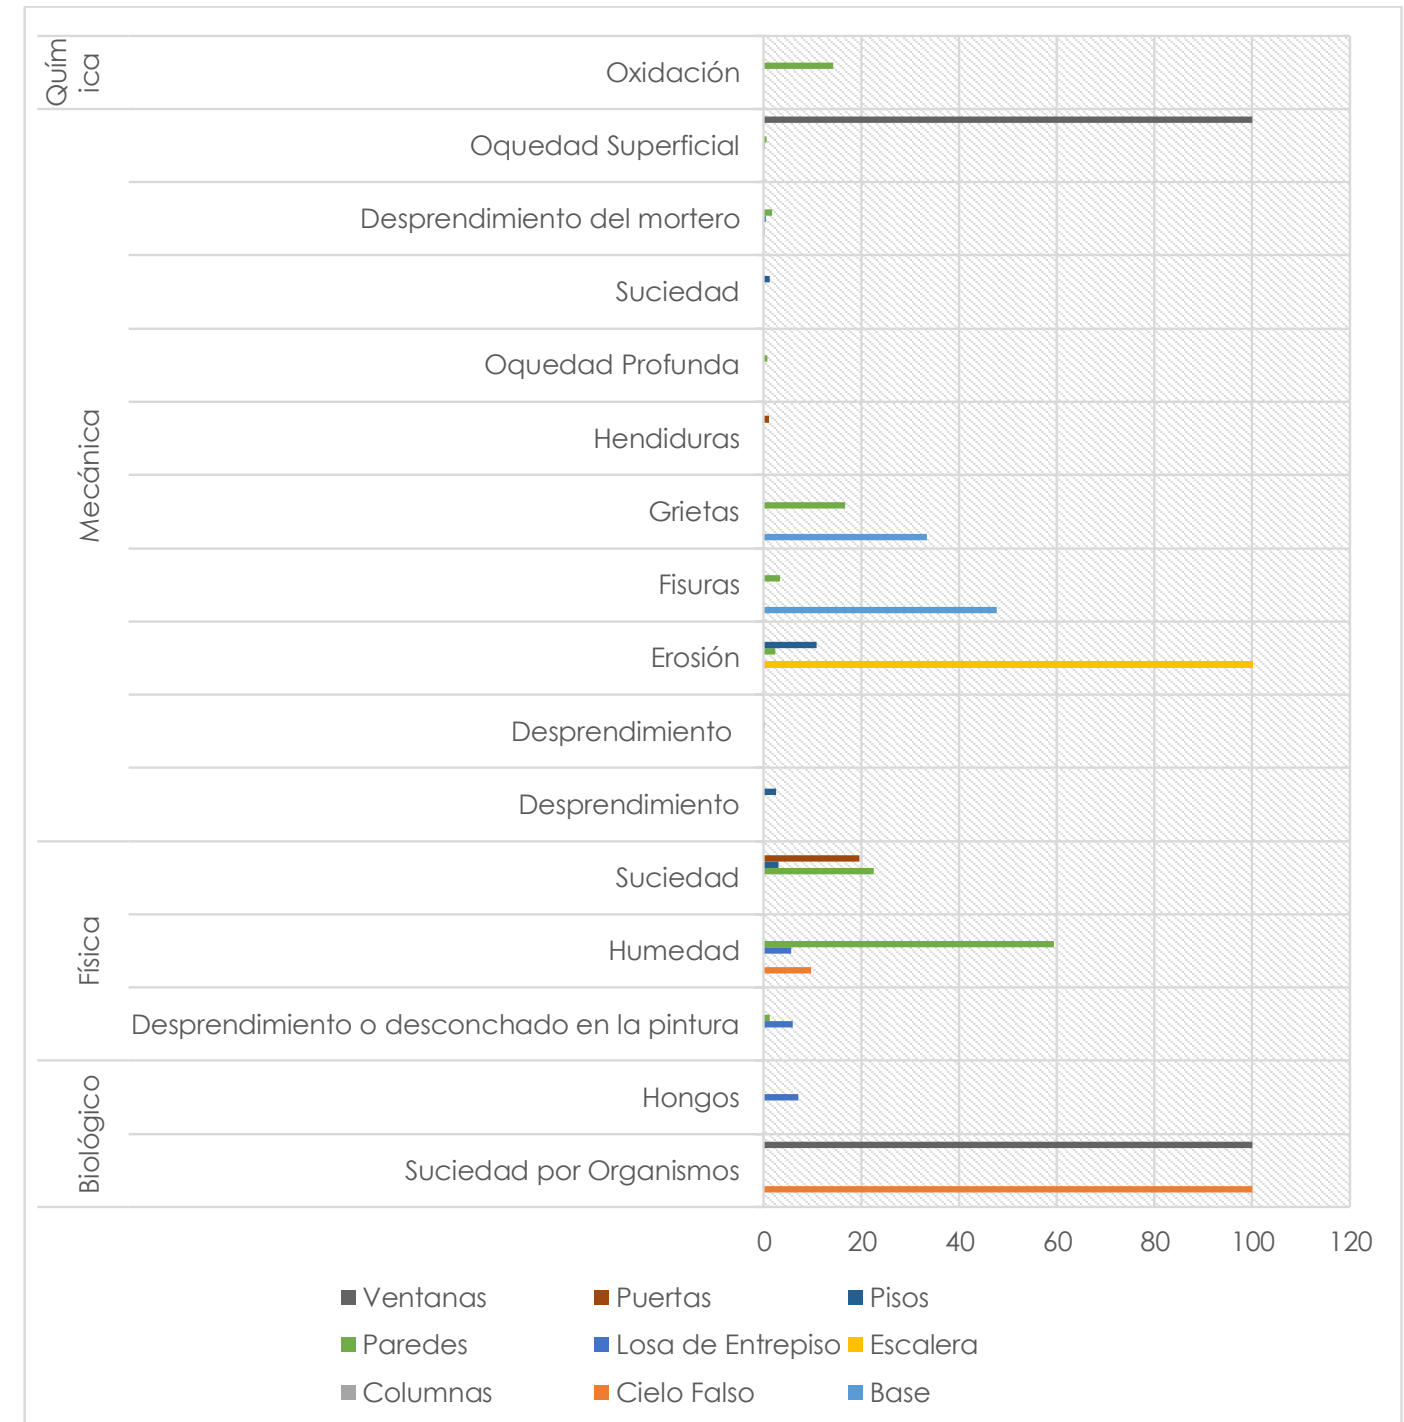
Las "manifestaciones de lesiones" de mayor frecuencia encontradas en el primer nivel del edificio son la suciedades por organismos con 100%, grietas con 21.43% y humedad física con 19.40%.

En la figura 117 se muestra de manera porcentual los elementos constructivos más afectados en el primer siendo las escaleras por erosión mecánica, el cielo y las ventanas por suciedad por organismos y humedad física en las paredes.

Figura 117 Frecuencias de manifestación de lesiones por elemento constructivo en primer nivel. Por A. Fonseca R, L. Osorto N y M. Ramírez de Arellano B. (2015)

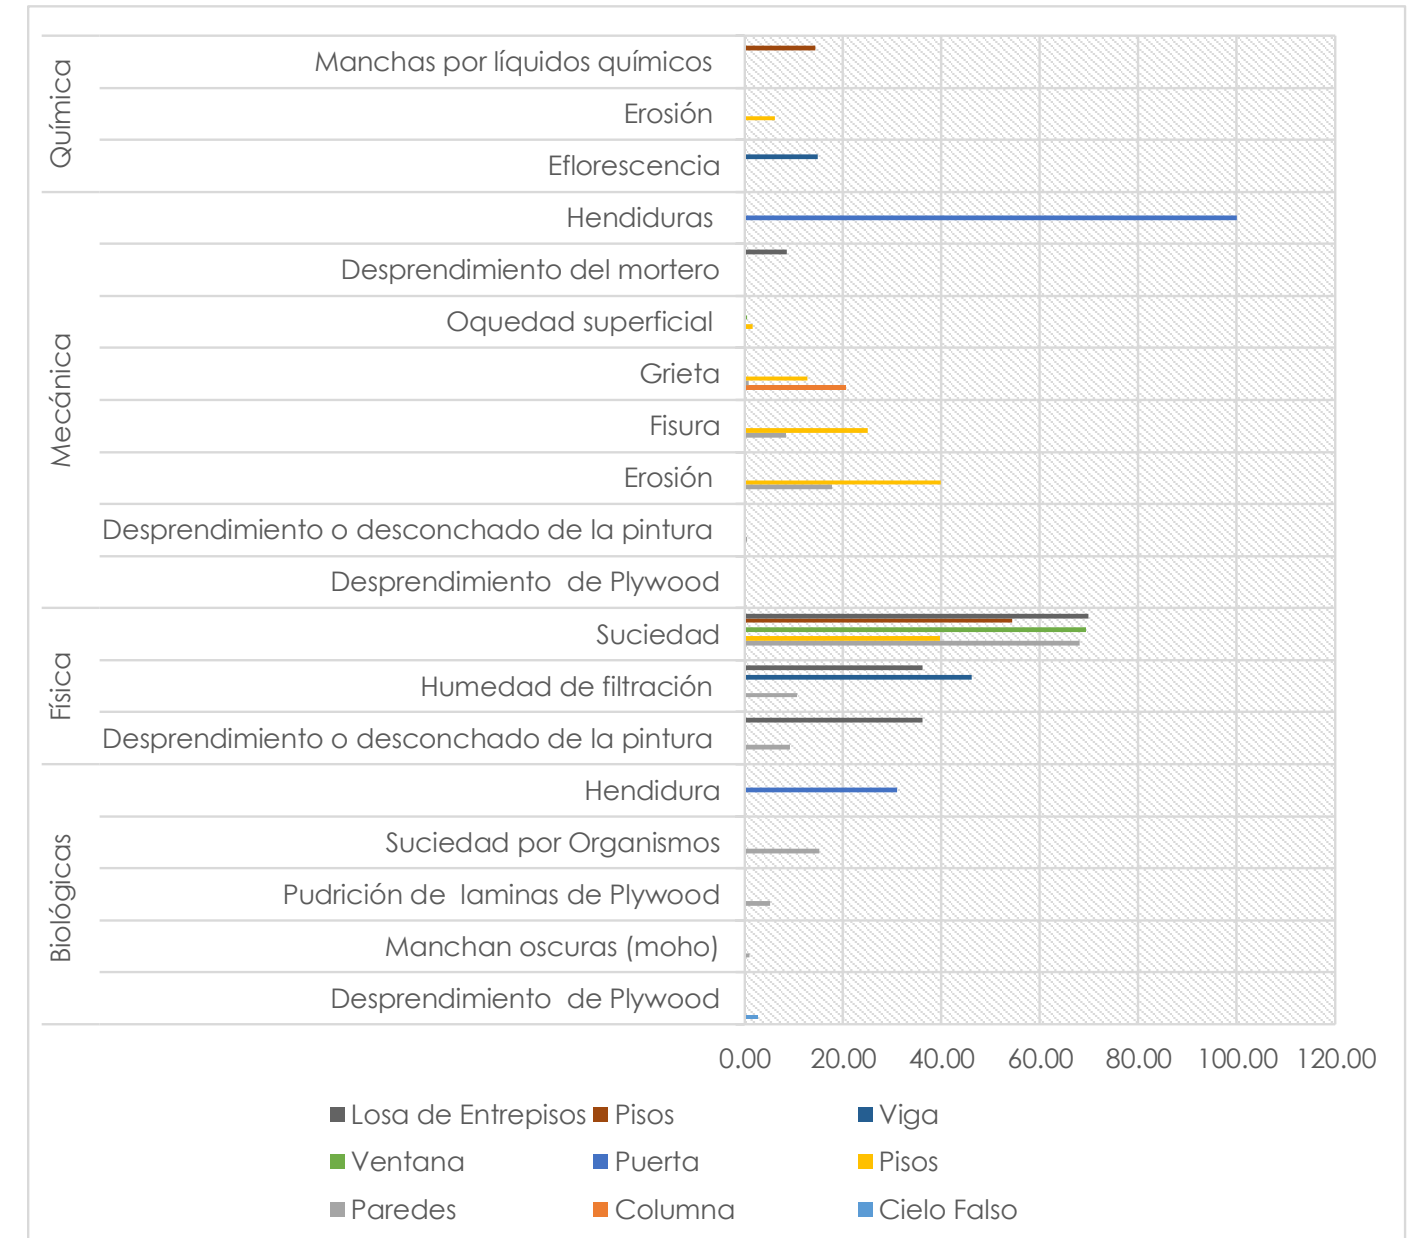
Las "manifestaciones de lesiones" de mayor frecuencia encontradas en el segundo nivel del edificio son las hendiduras en las puertas con 100%, suciedad física con 56.16% y erosión mecánica con 32.29%.

En la figura 118 se muestra de manera porcentual los elementos constructivos más afectados en el segundo nivel siendo las puertas por las hendiduras, ventanas cielos por suciedad física y humedad de filtración en losa de entrepiso.

Figura 118 Frecuencias de manifestación de lesiones por elemento constructivo en segundo nivel Por A. Fonseca R, L. Osorto N y M. Ramírez de Arellano B. (2015)

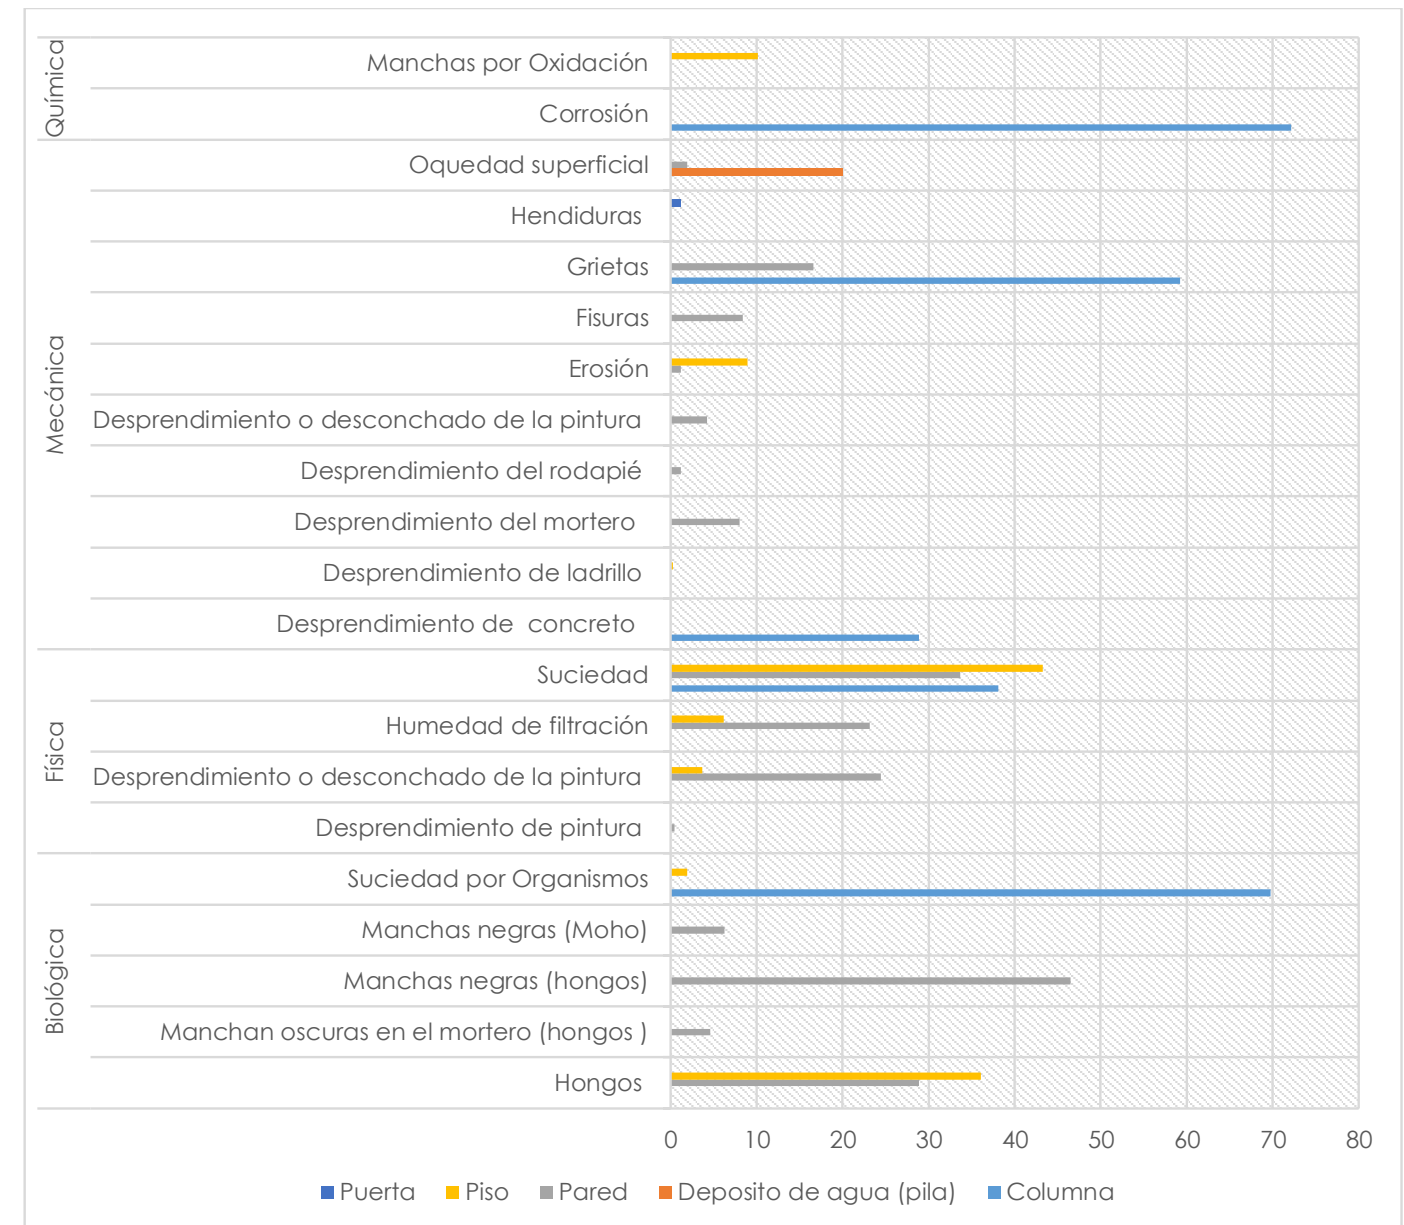
Las "manifestaciones de lesiones" de mayor frecuencia encontradas en el tercer nivel del edificio son la corrosión con 72.15%, hongos con 46.53% y suciedad 39.35%

En la figura 119 se muestra de manera porcentual los elementos constructivos más afectados en el tercer nivel siendo las puertas por las hendiduras, ventanas cielos por suciedad física y humedad de filtración en losa de entrepiso.

Figura 119 Frecuencias de manifestación de lesiones por elemento constructivo en el tercer nivel. Por A. Fonseca R, L. Osorto N y M. Ramírez de Arellano B. (2015)

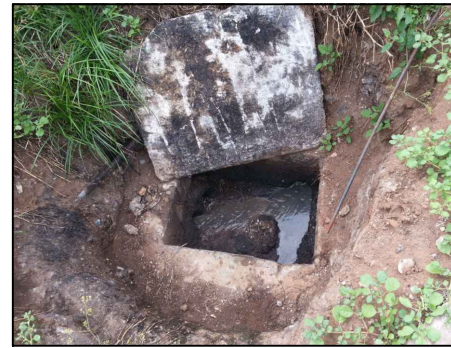
1- Caja de registro 0.55 x 0.70m.

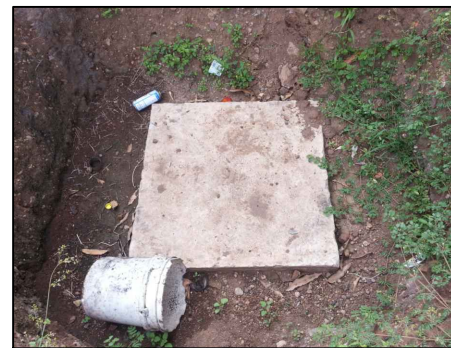
2 - Caja de registro 1.00 x 1.00m.

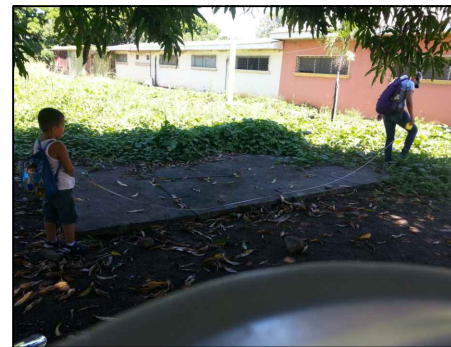
3 - Pila de desechos sólidos  
2.65 x 5.90m.

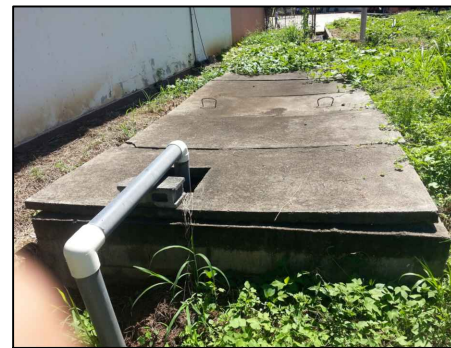
4 - Pila de drenaje con sistema  
FAFA 2.65 x 9.90m.

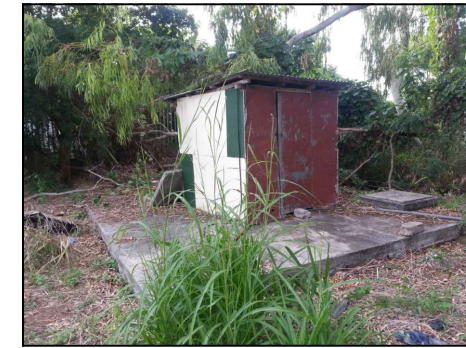
5 - Pila de desechos sólidos 4.70 x  
10.80m (internado de varones).

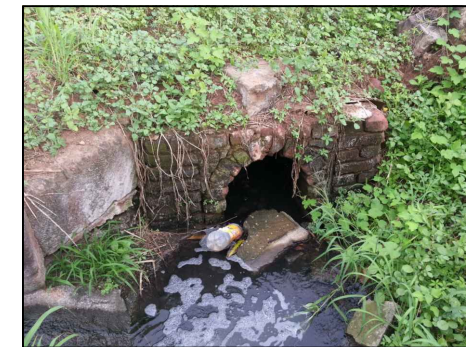
7 - Sistema de drenaje.

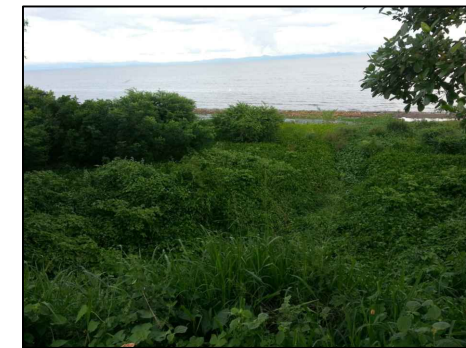
8 - Desembocadura de aguas  
residuales (INTECNA).

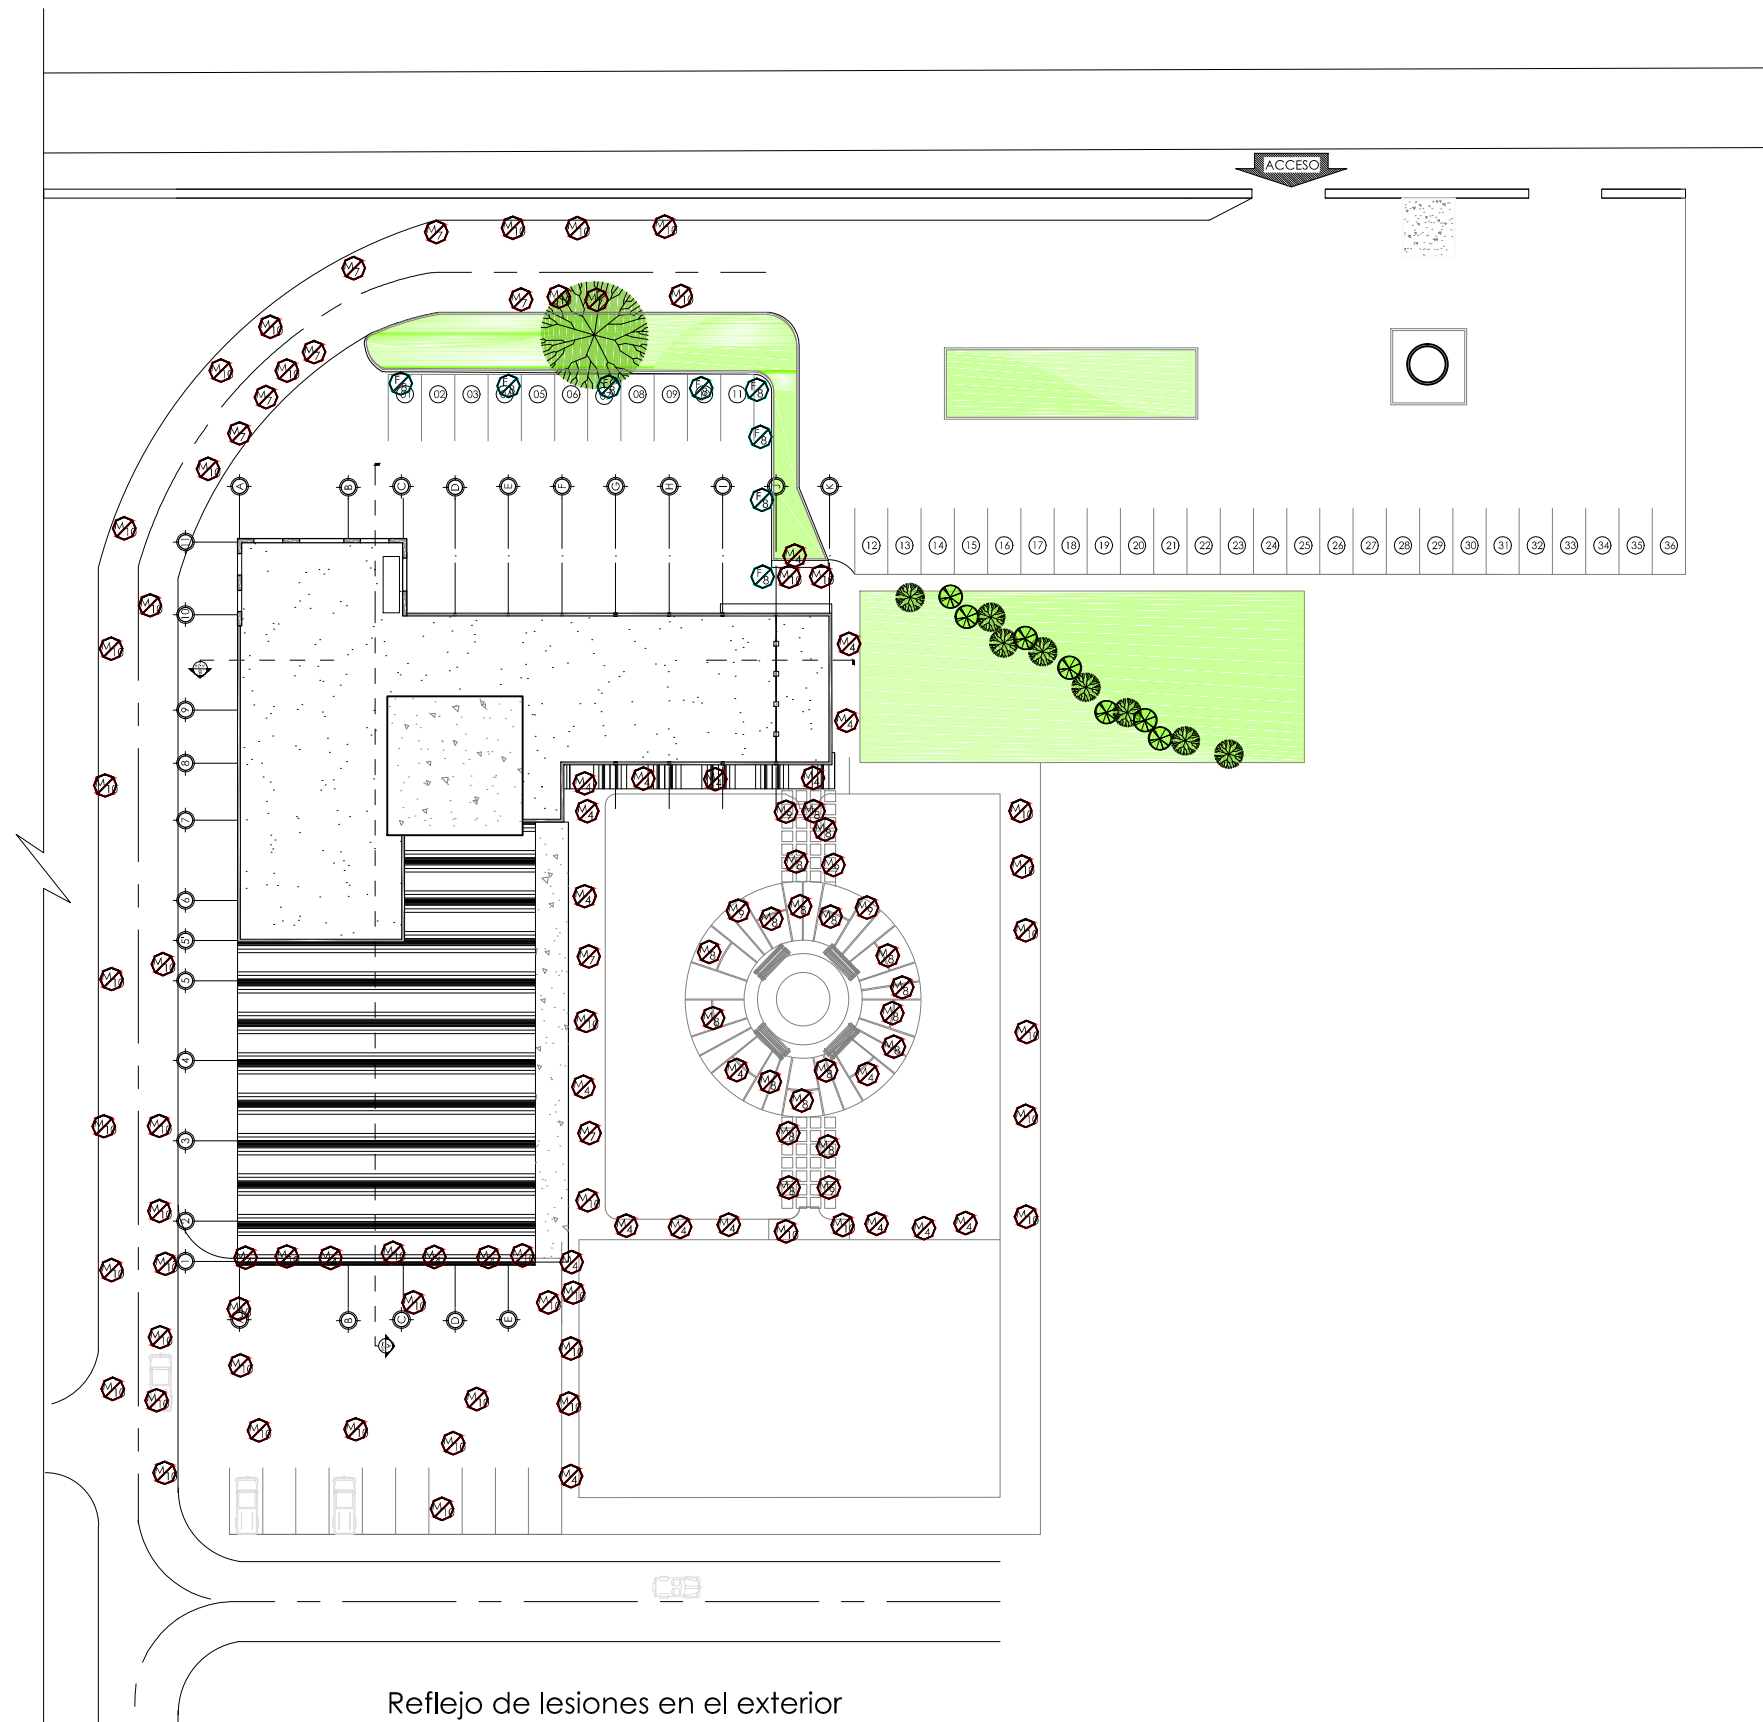
Reflejo de lesiones en el exterior  
SIN ESCALA

Grieta
-

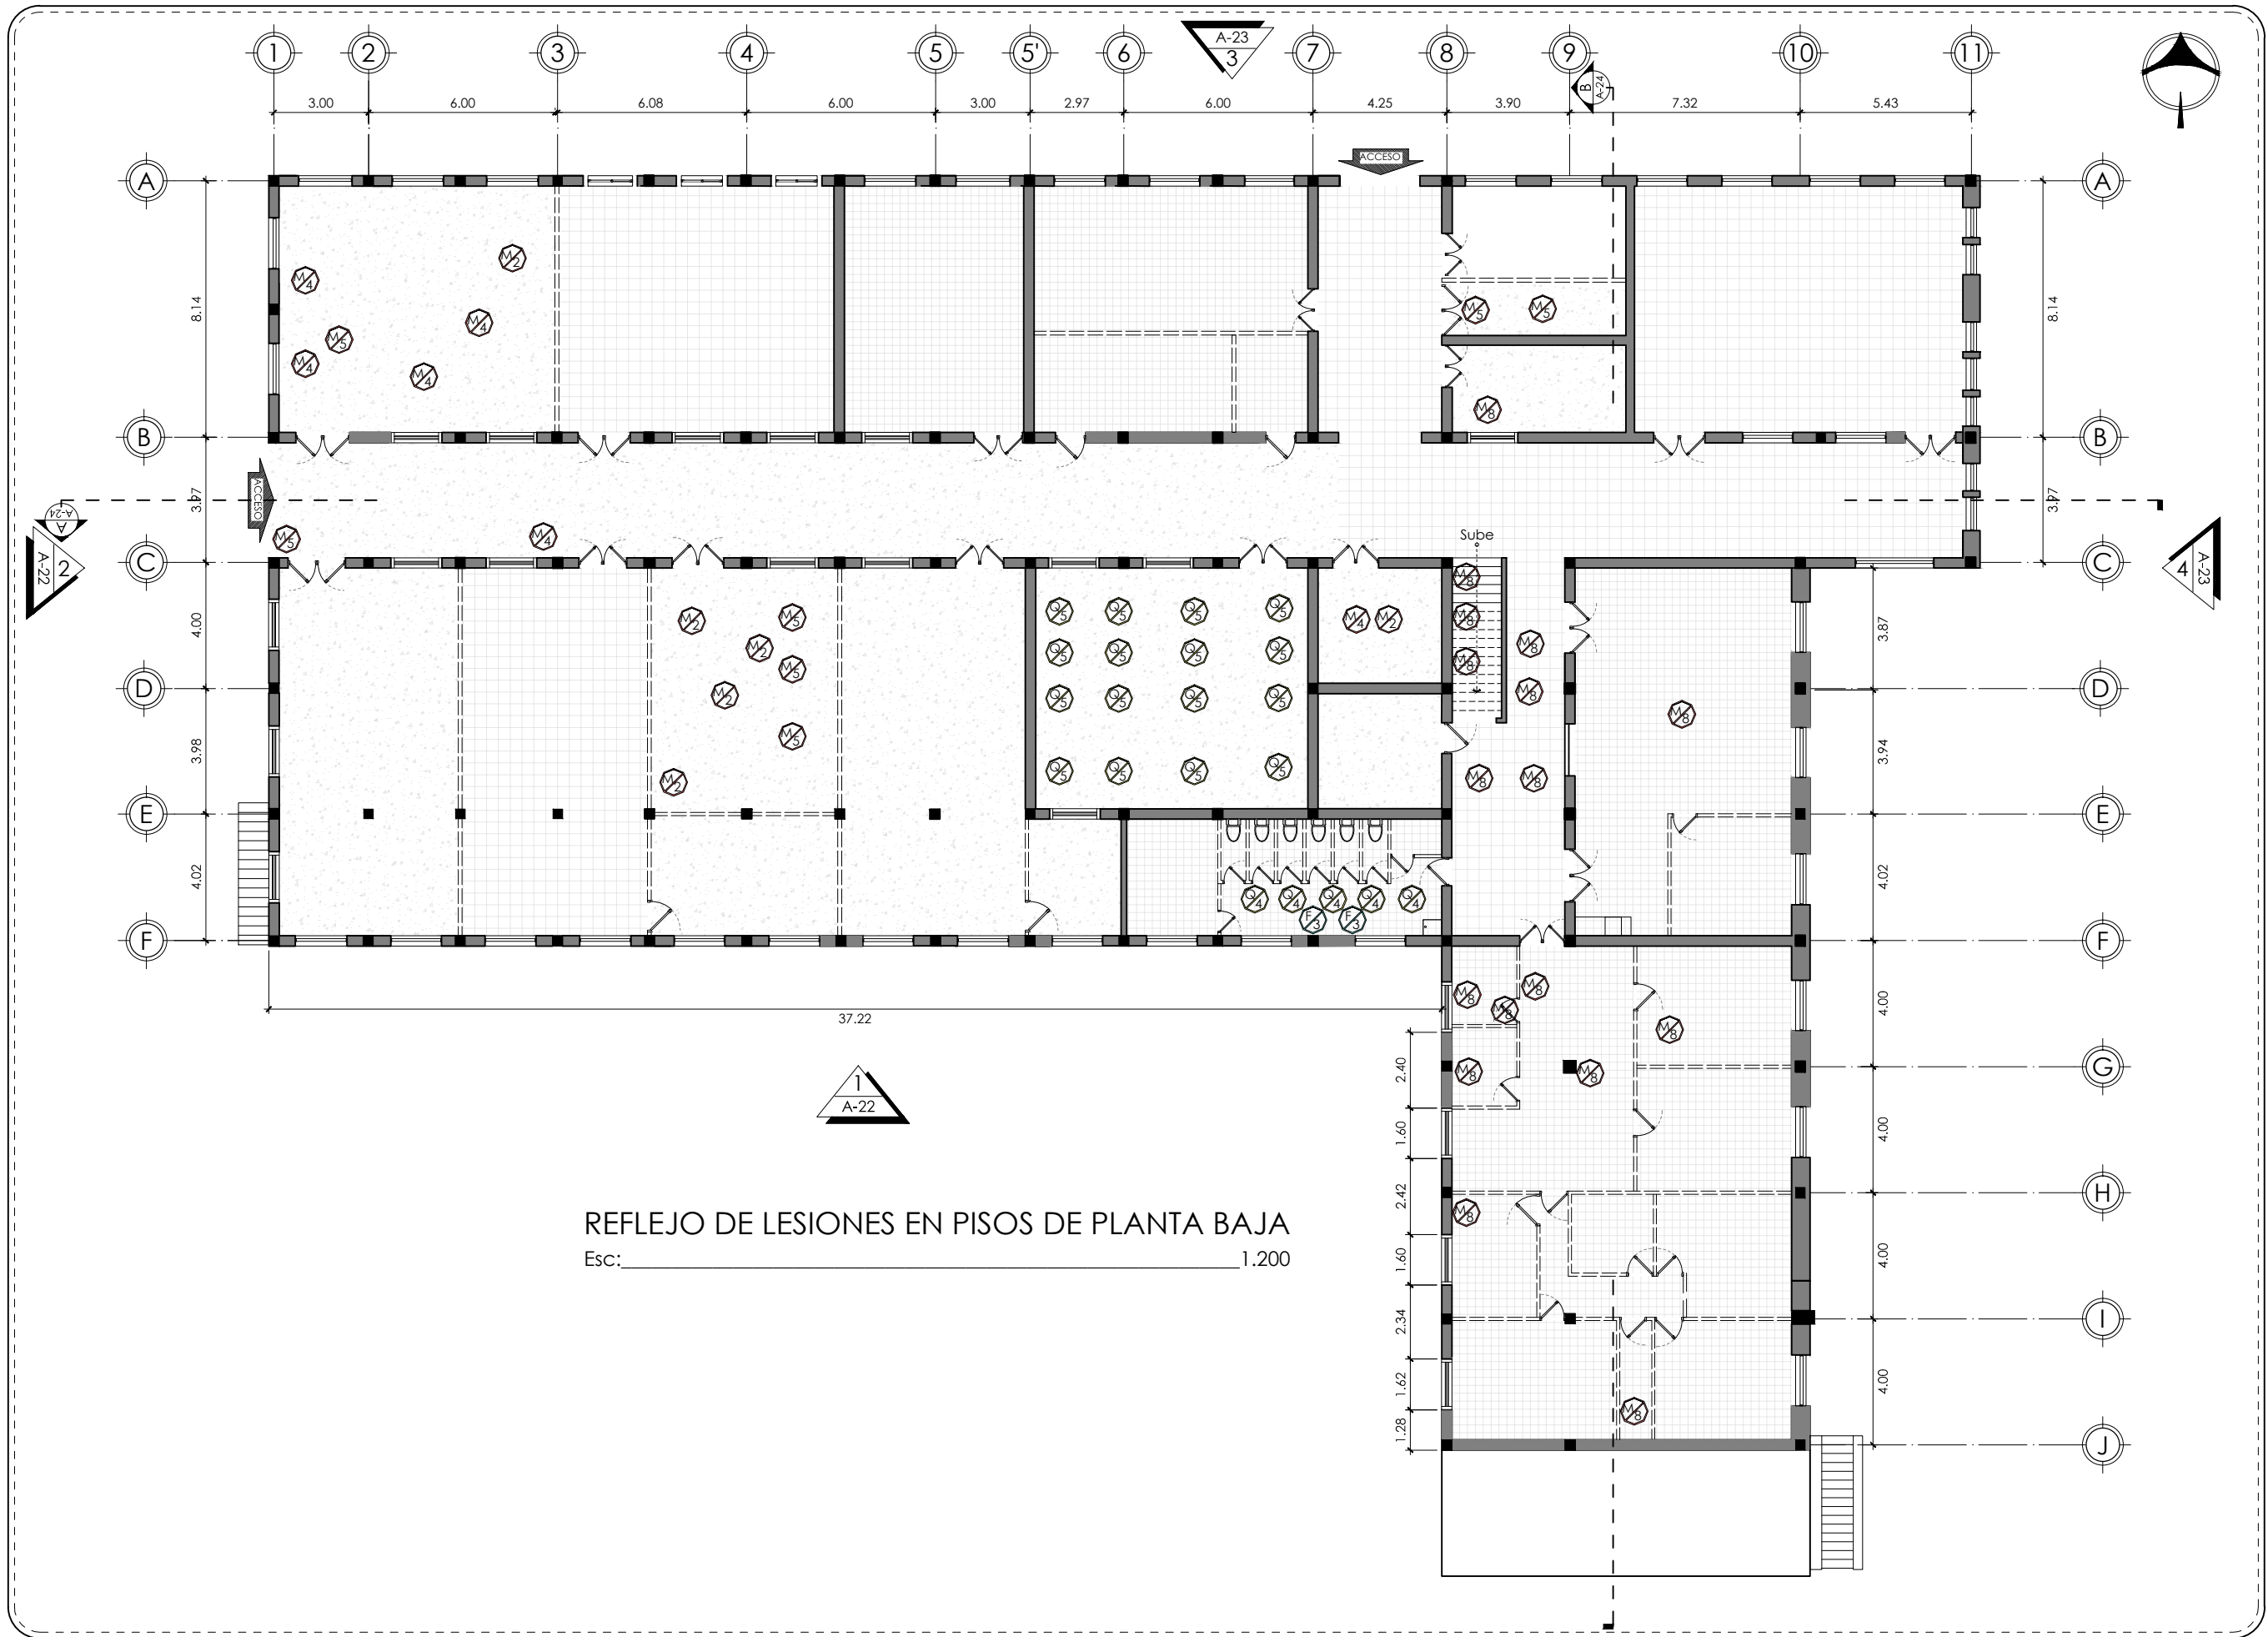
REFLEJO DE LESIONES EN PISOS DE PLANTA BAJA  
 Esc: \_\_\_\_\_ 1.200

Grietas.
-

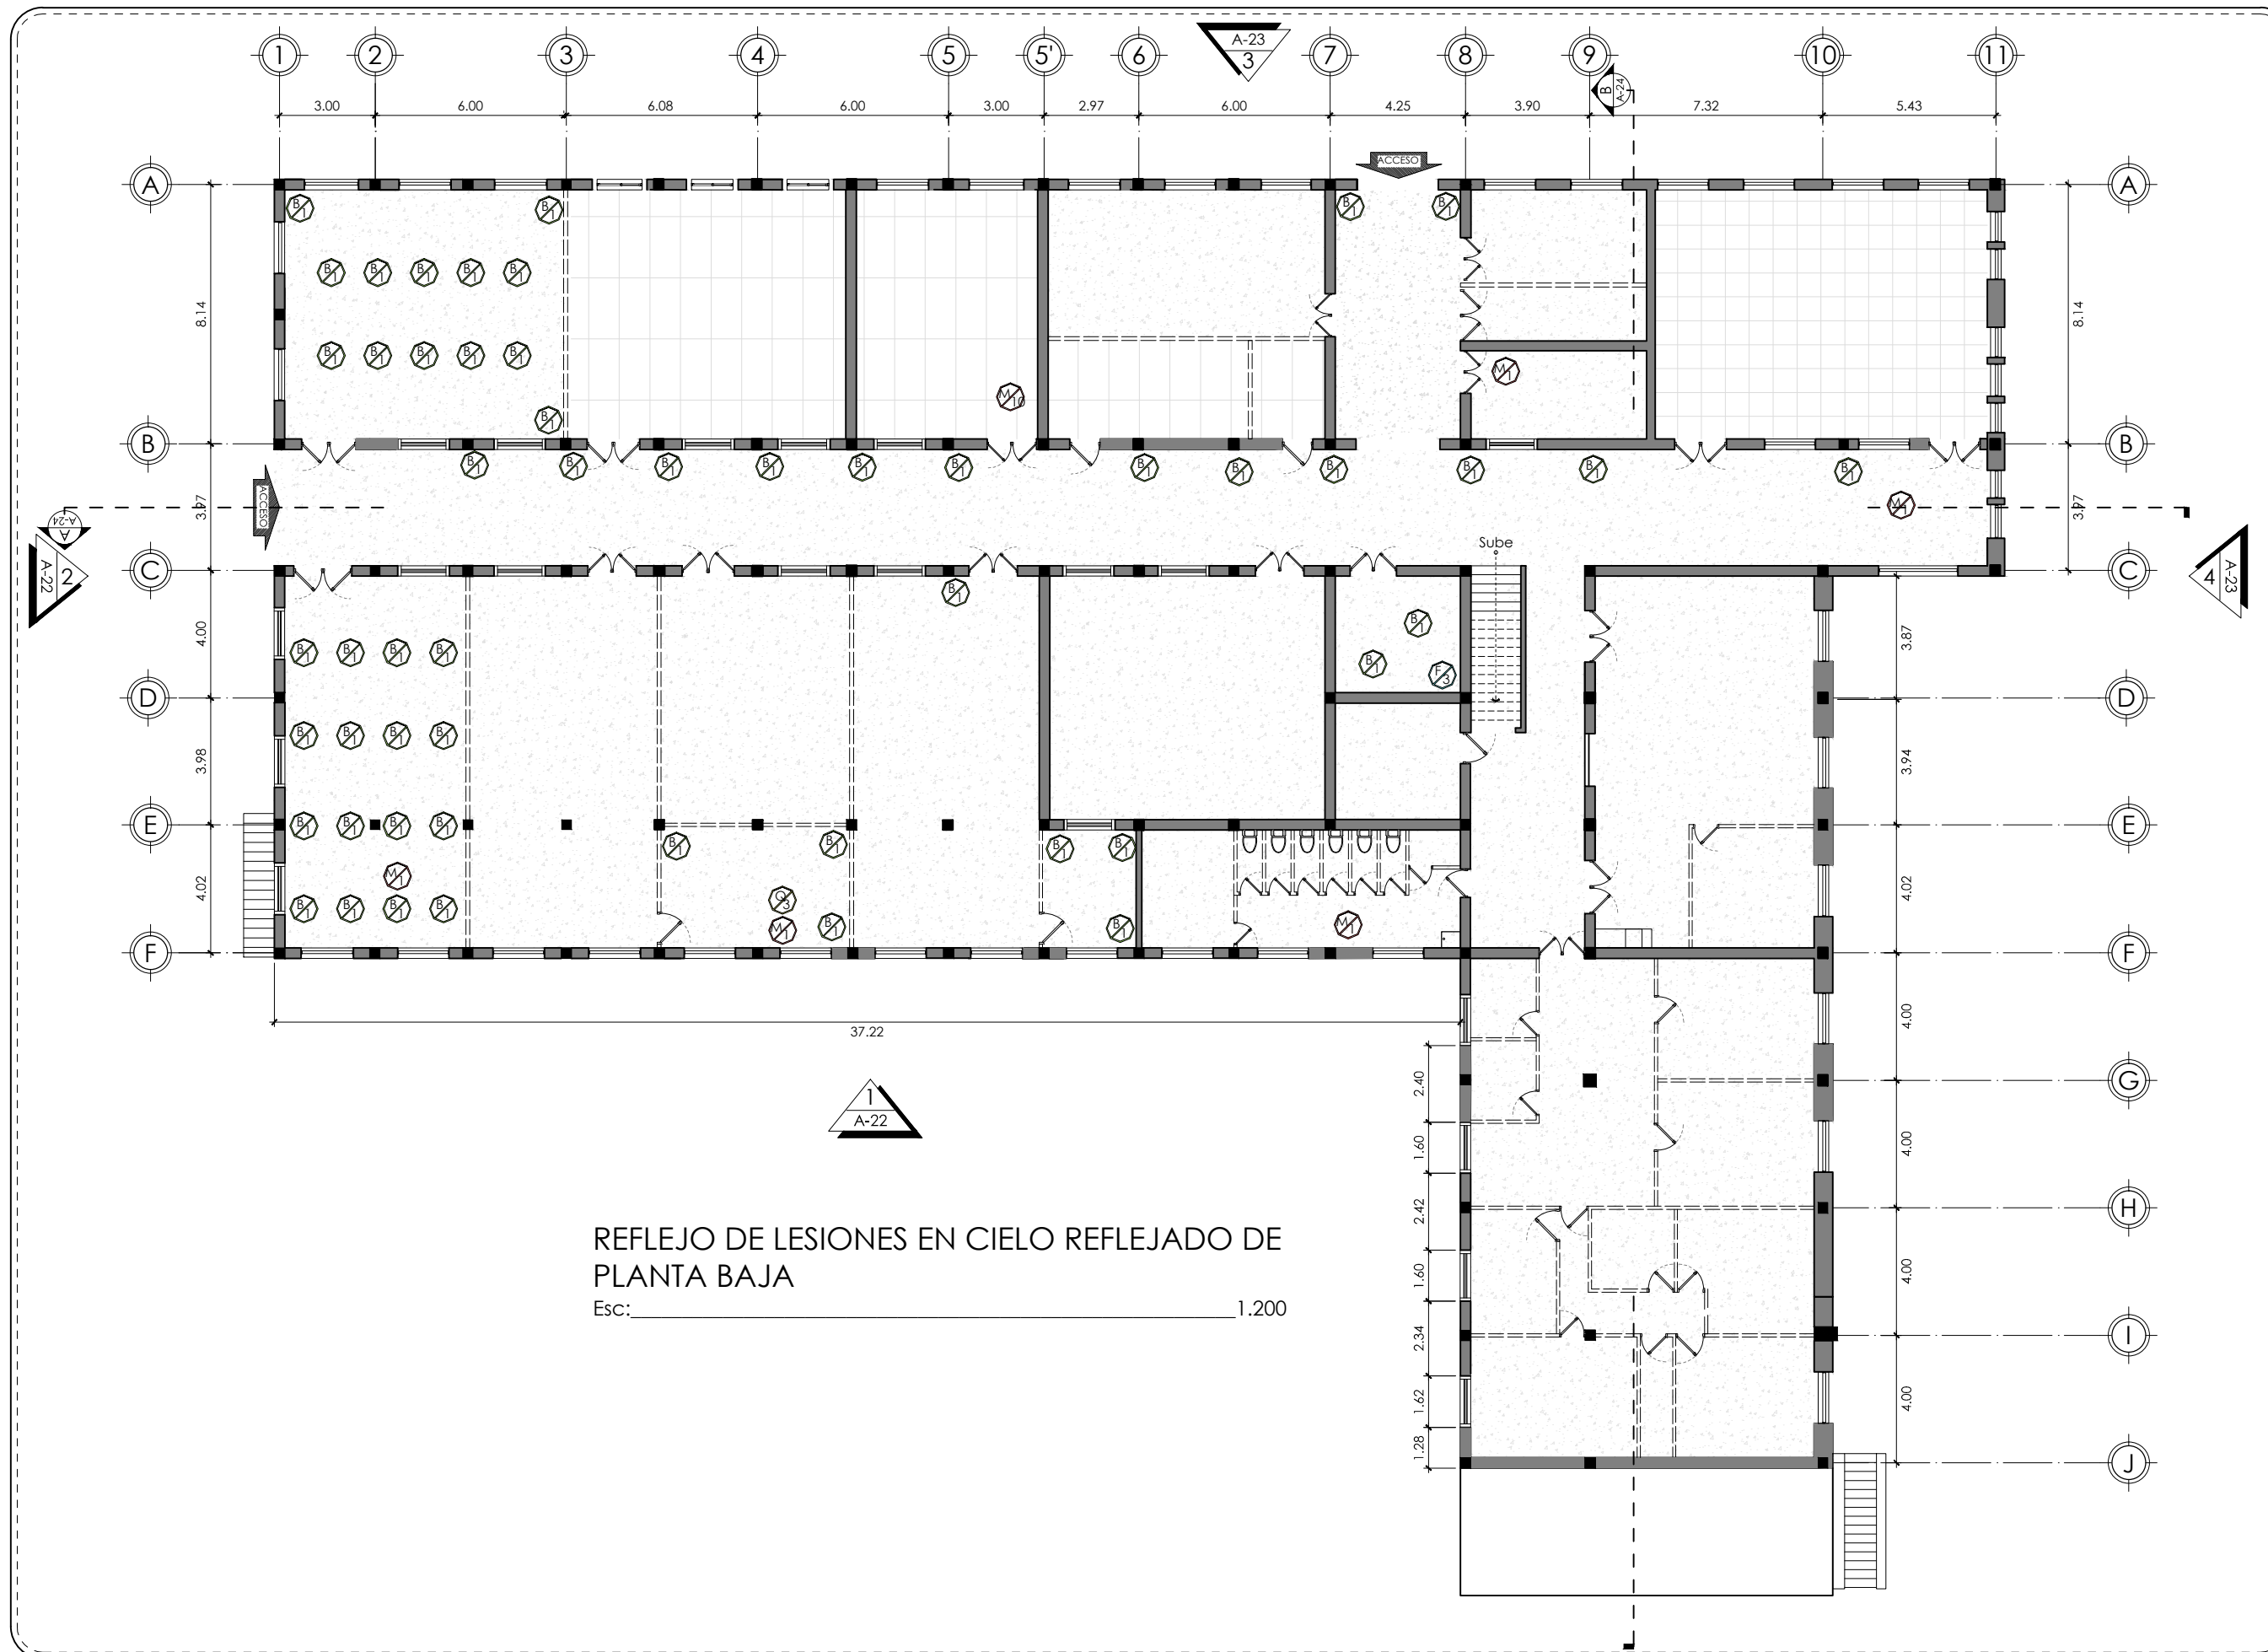
REFLEJO DE LESIONES EN CIELO REFLEJADO DE PLANTA BAJA  
Esc: 1:200

- Oquedades superficiales
- Suciedad por organismos
- Corrosión
