**UNIVERSIDAD NACIONAL DE INGENIERÍA**  
**FACULTAD DE ARQUITECTURA**

MONOGRAFÍA PARA OPTAR AL TÍTULO DE  
ARQUITECTO:

**PLAN DE REHABILITACIÓN DEL EDIFICIO “EDGAR TALENO VÉLEZ” DEL INSTITUTO TECNOLÓGICO NACIONAL EN EL MUNICIPIO DE GRANADA,  
NICARAGUA.**

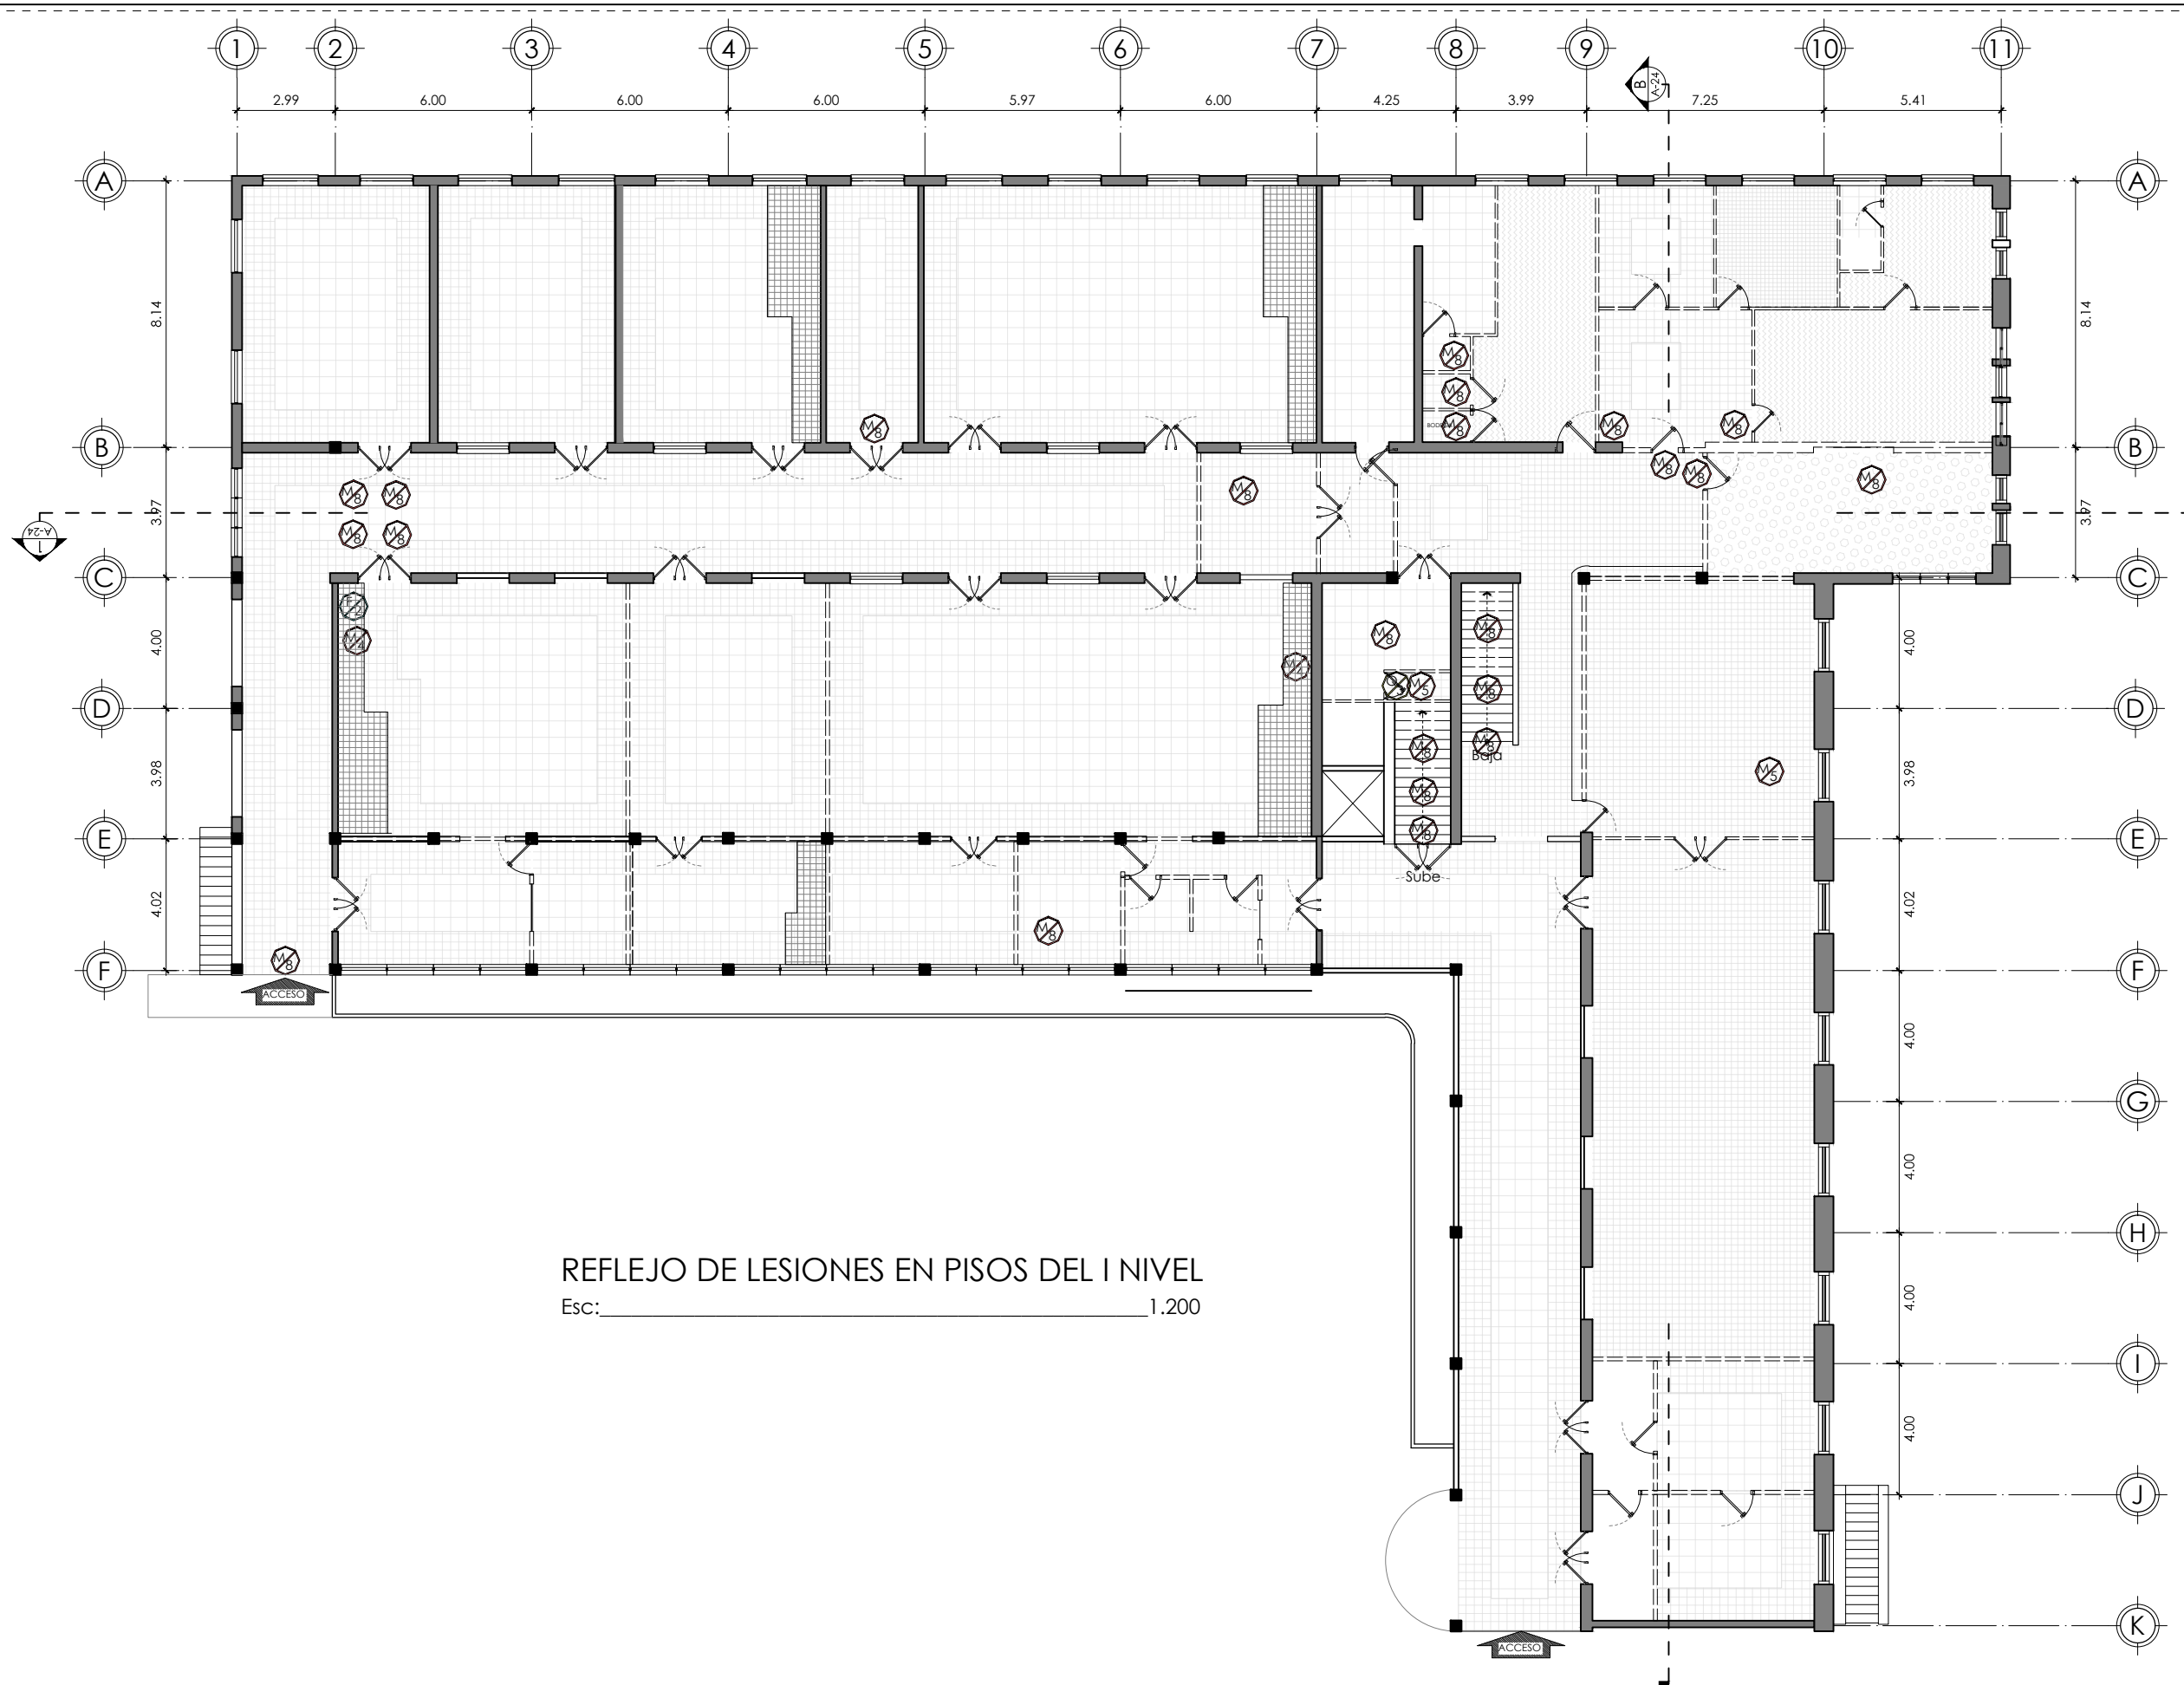
REFLEJO DE LESIONES EN PISOS DEL I NIVEL  
Esc: 1.200

- Suciedad
- Grietas
- Erosión de mortero
- Erosión del ladrillo
- Corrosión.

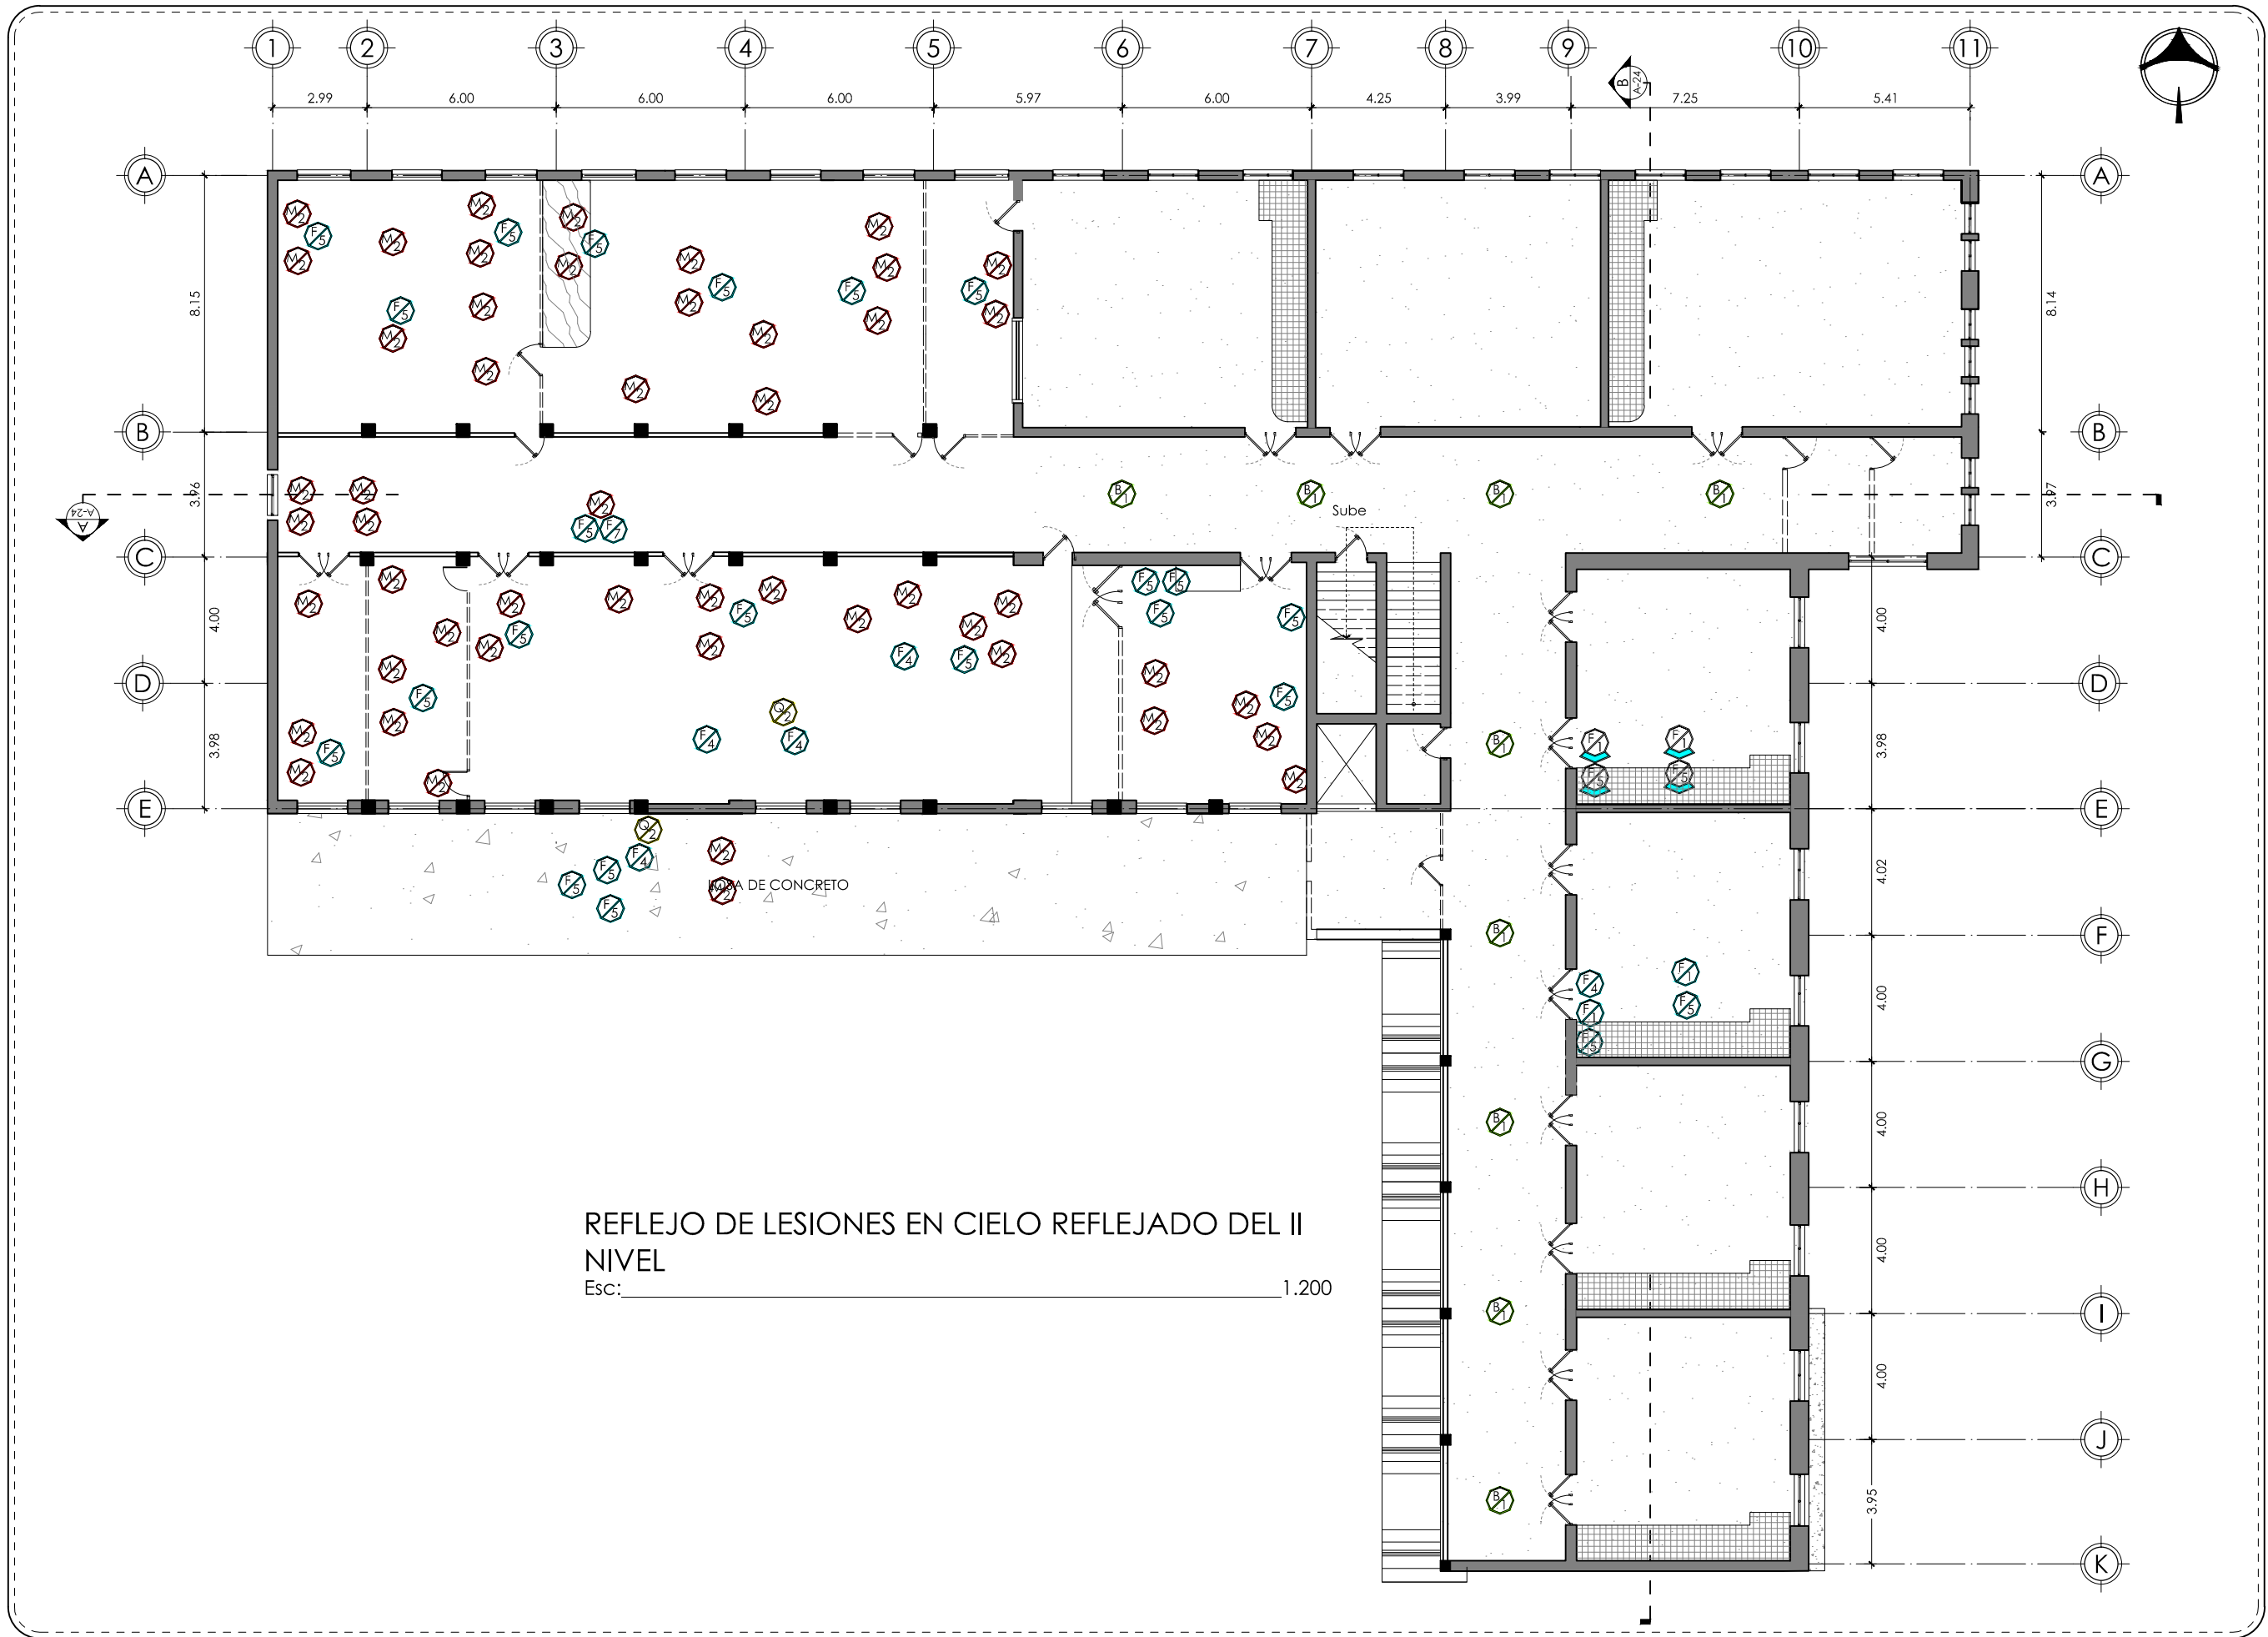
Reflejo de lesiones en cielo reflejado del II Nivel

- Desprendimiento pintura
- Desprendimiento del acabado
- Humedad de filtración
- Corrosión
- Suciedad por organismo
- Fisuras

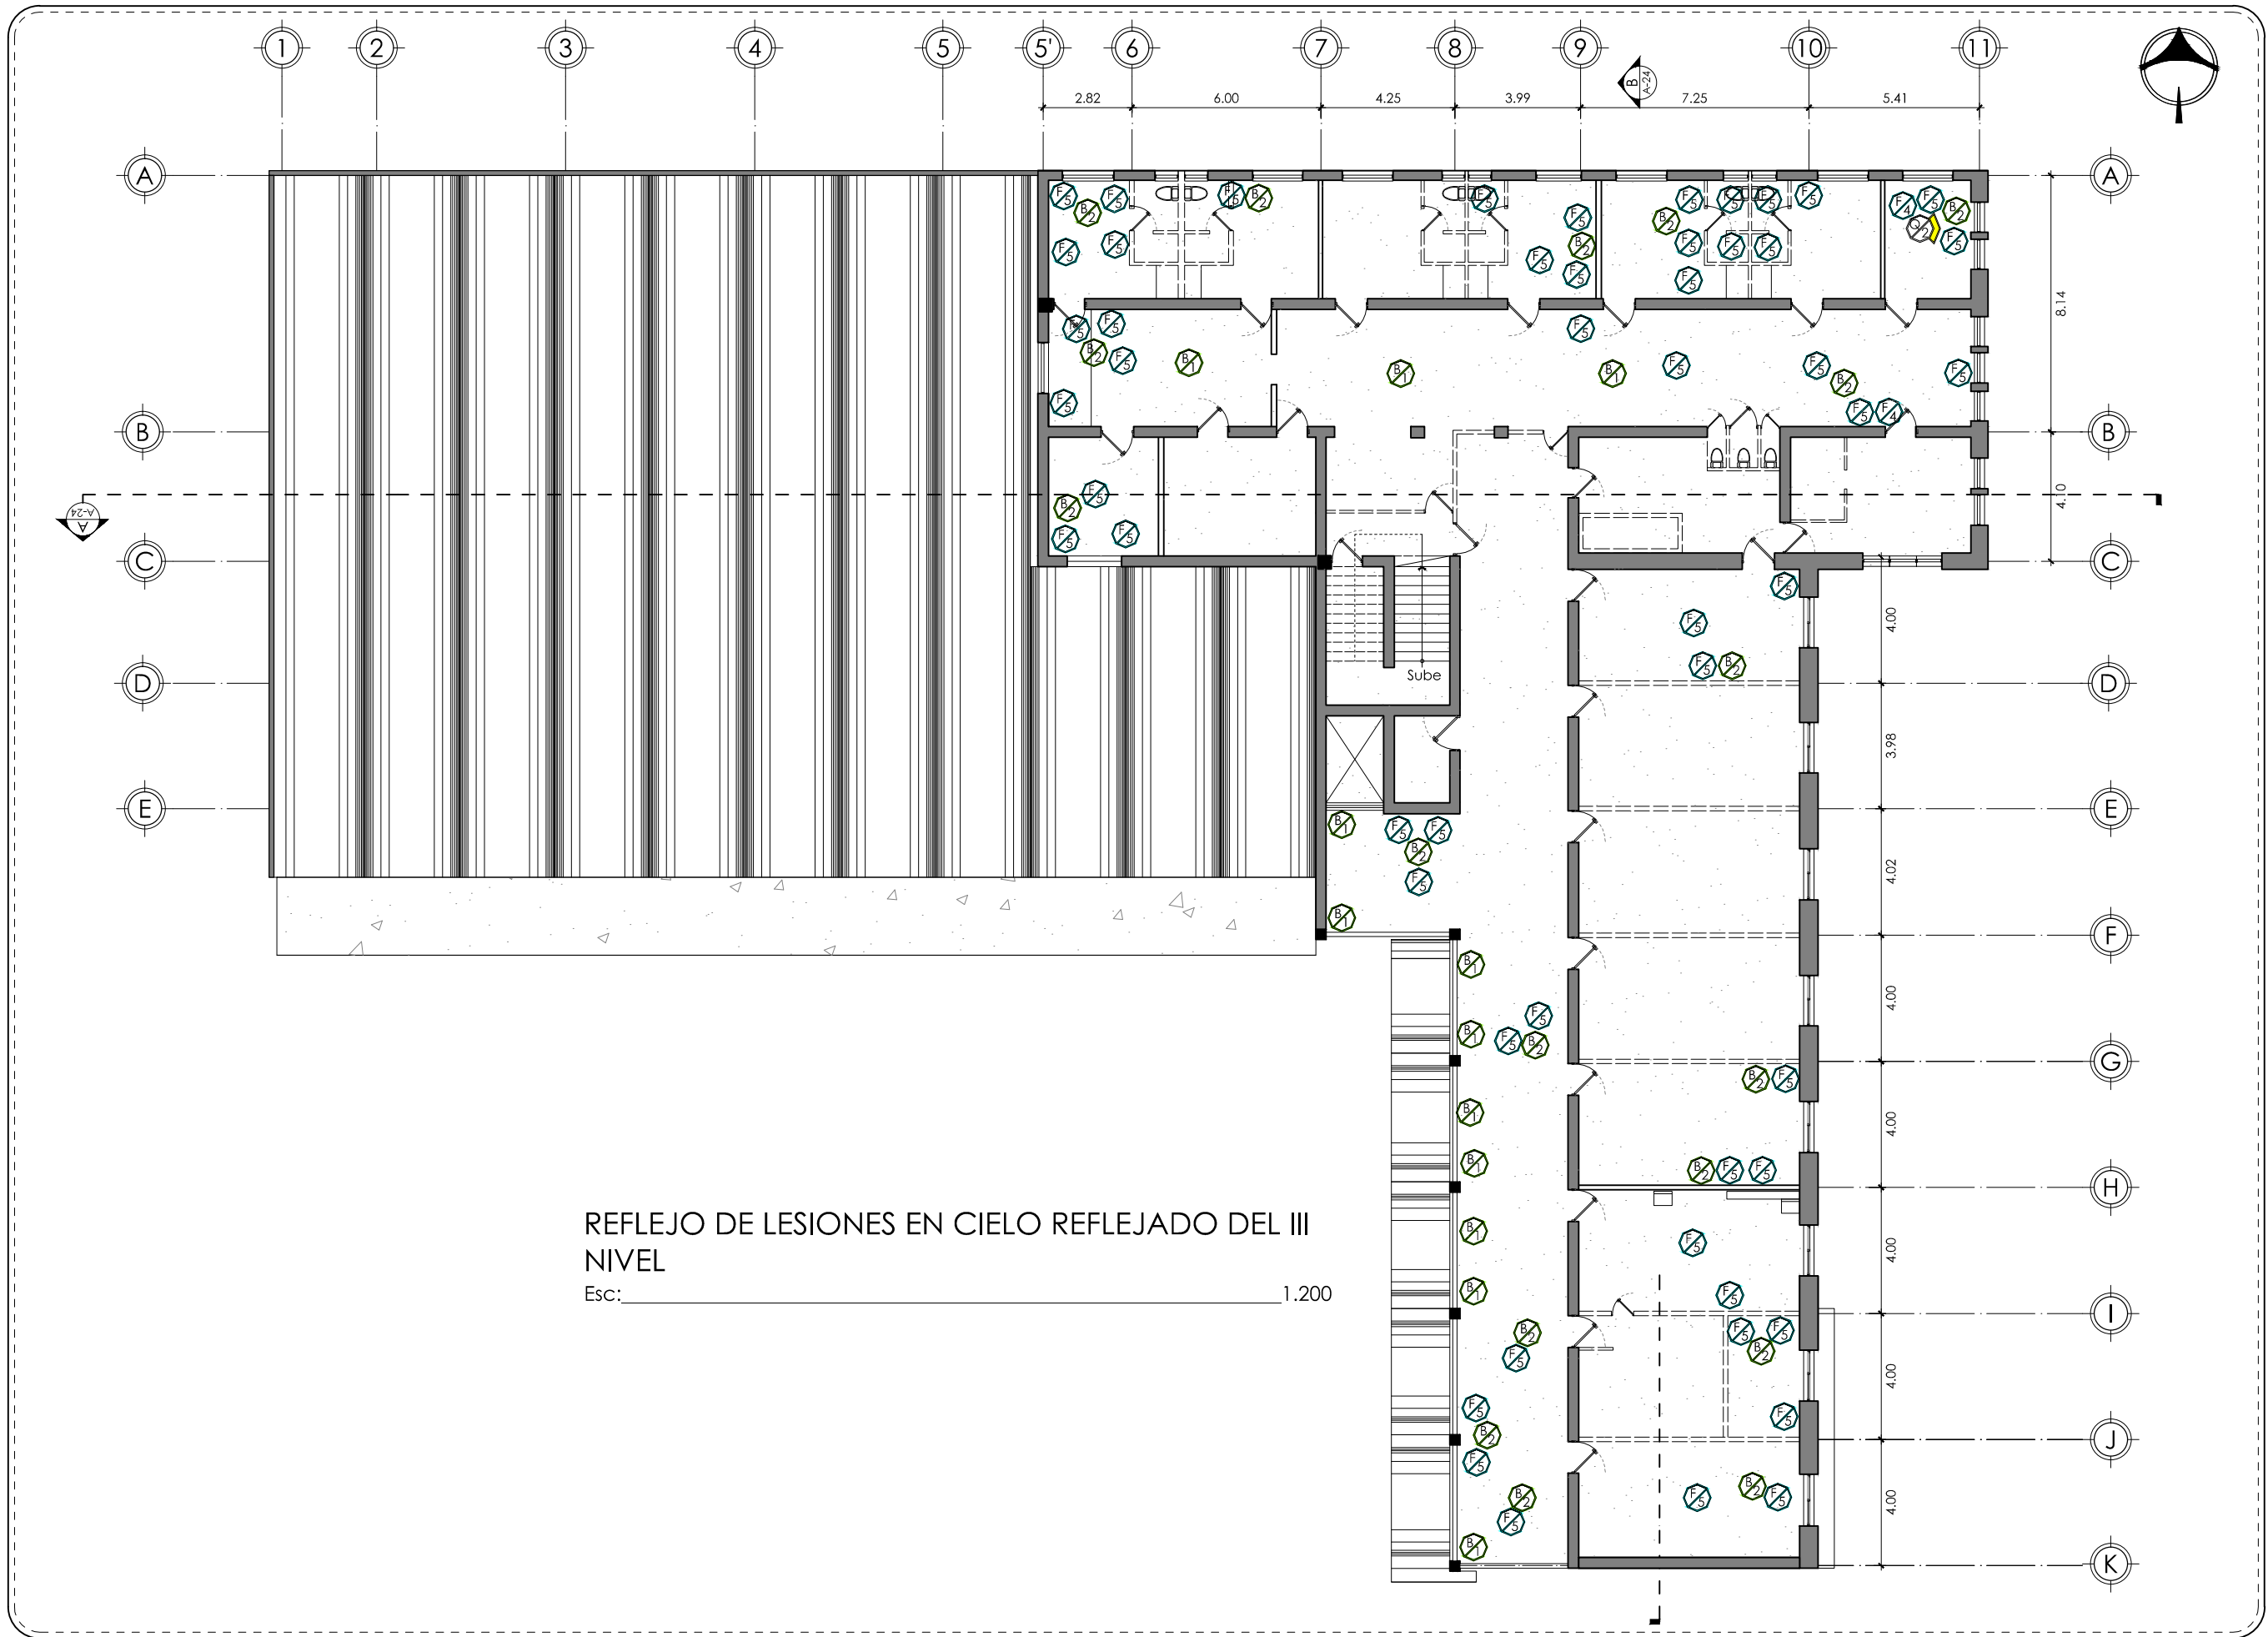
REFLEJO DE LESIONES EN CIELO REFLEJADO DEL III NIVEL  
 Esc: \_\_\_\_\_ 1.200

Corrosión
-

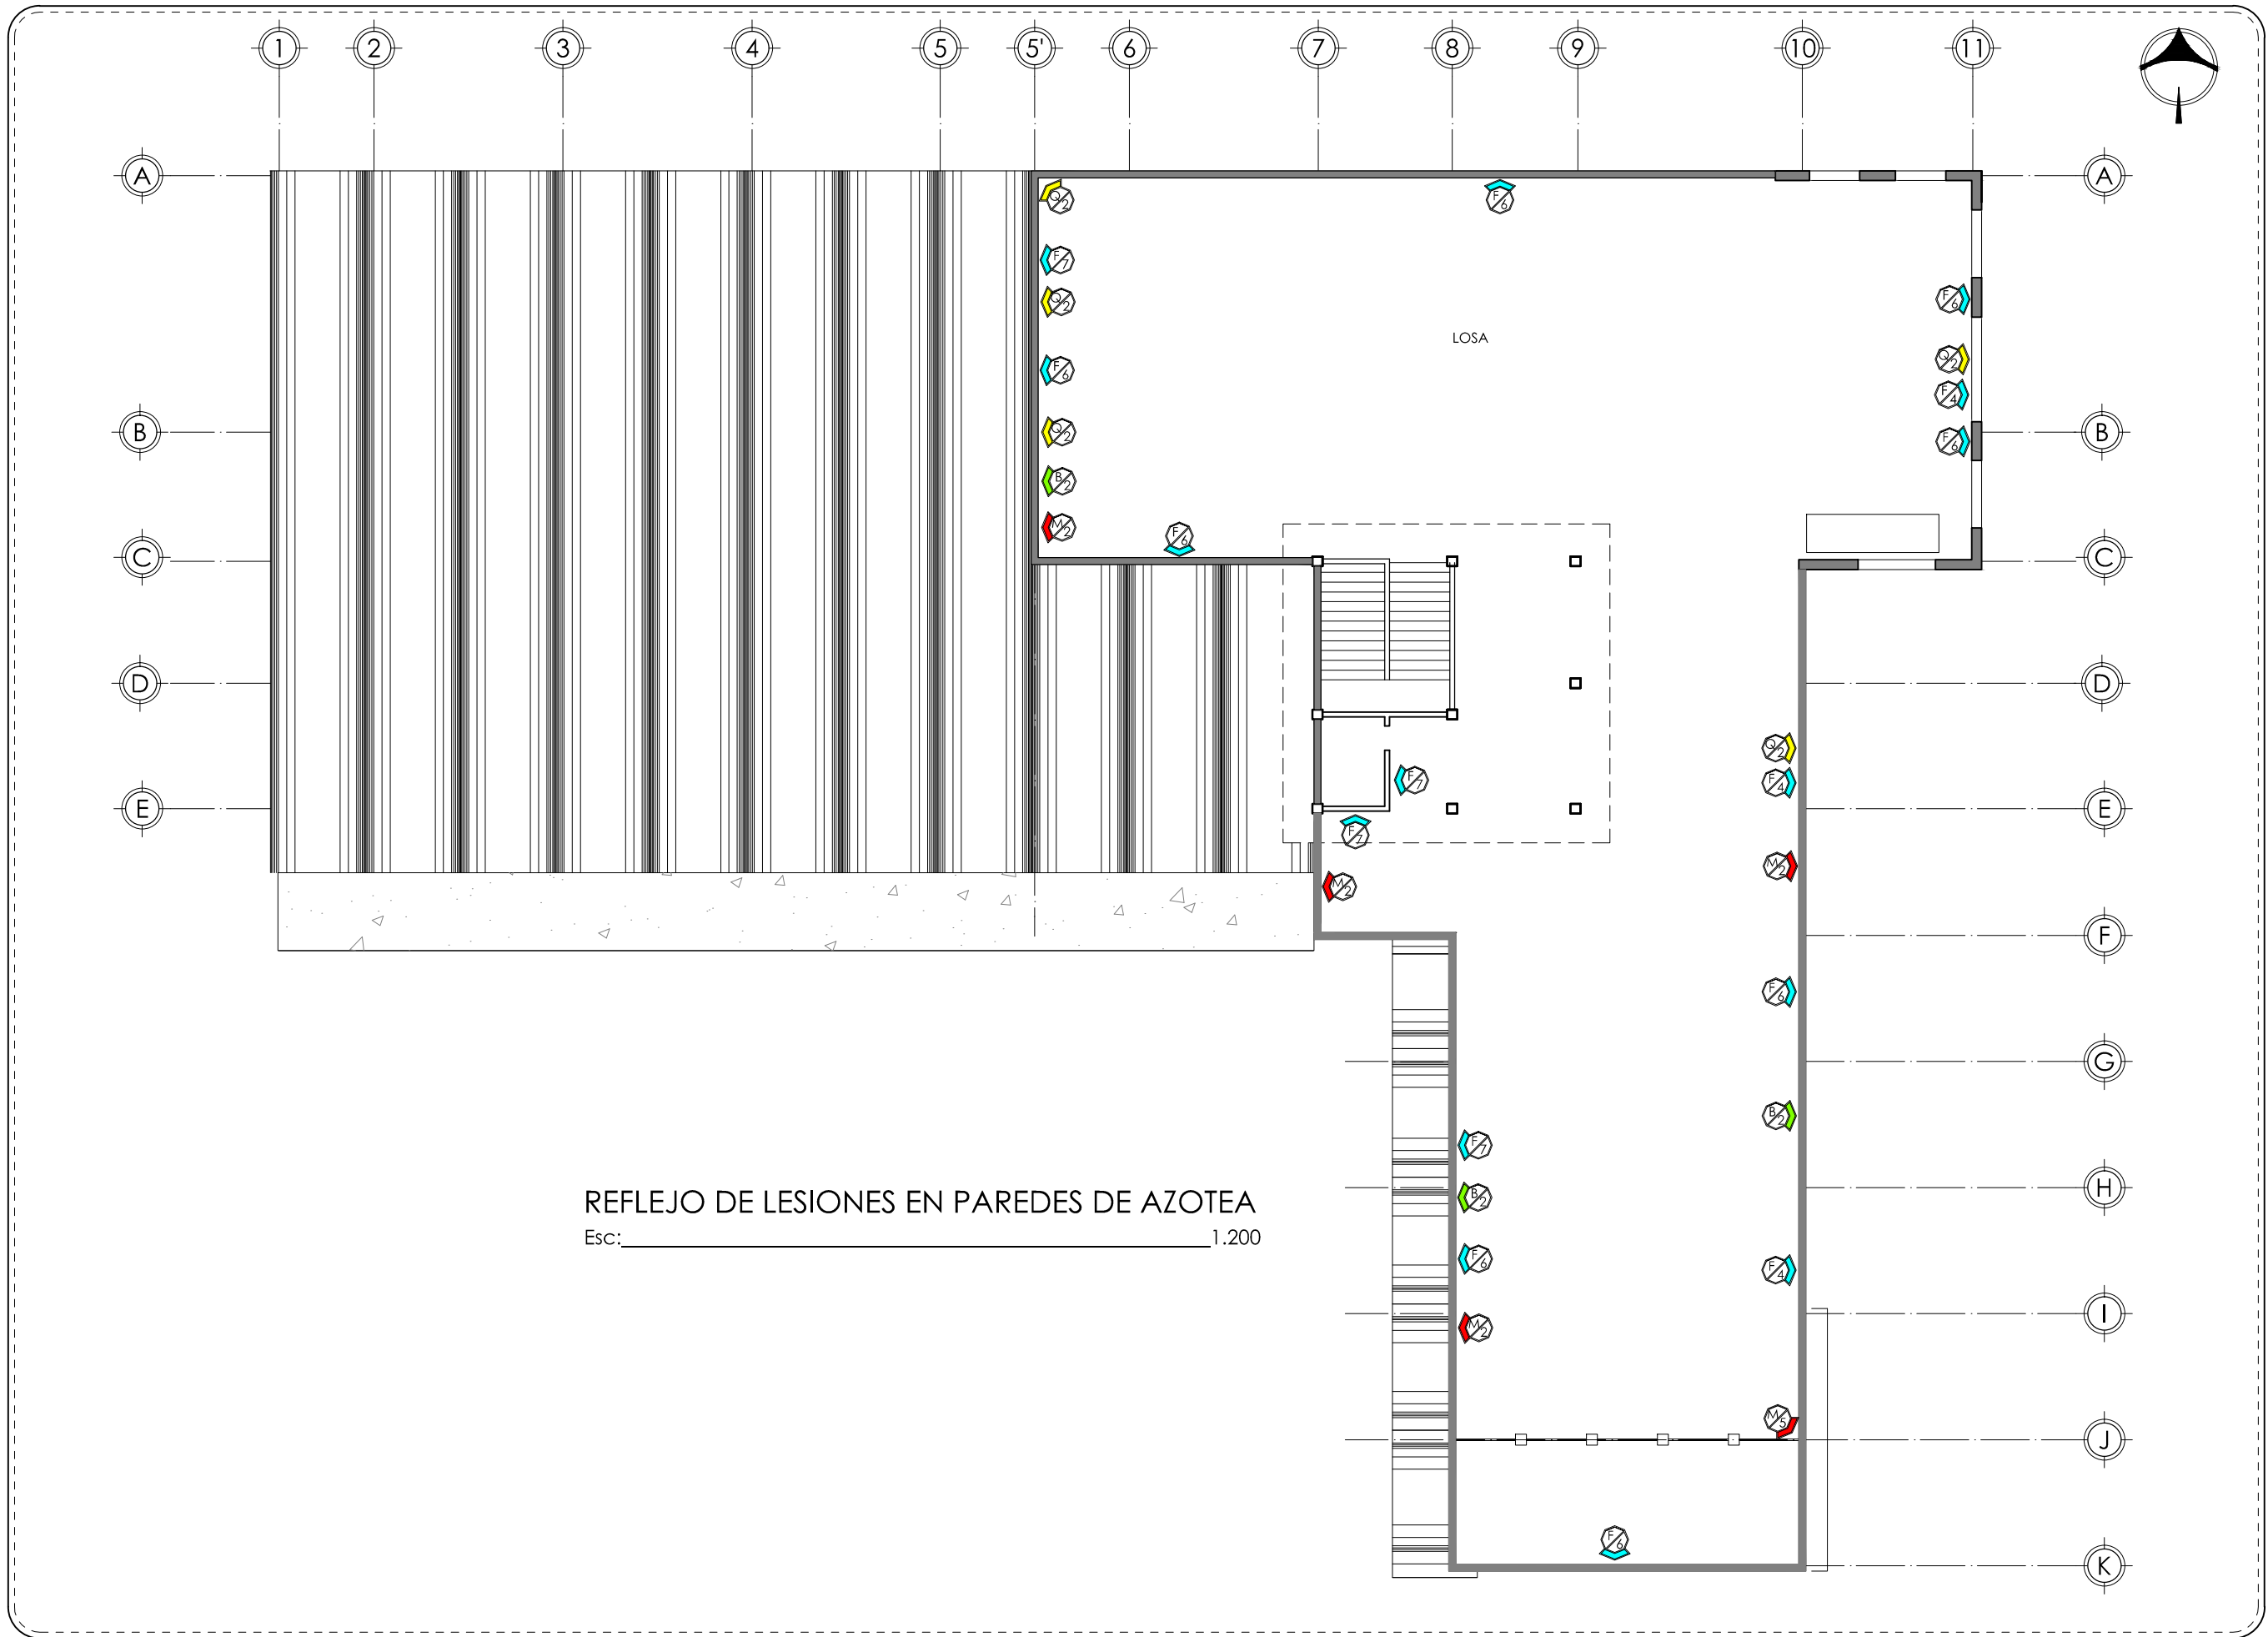
REFLEJO DE LESIONES EN PAREDES DE AZOTEA  
 Esc: \_\_\_\_\_ 1.200

Corrosión
