SAMI KAJANDER
ÄÄNEKOSKEN TEHDASALUEEN LIIKENNETURVALLISUUDEN
PARANTAMINEN
Diplomityö

KAJANDER, SAMI: Äänekosken tehdasalueen liikenneturvallisuuden parantaminen

Diplomityö, 75 sivua, 26 liitesivua

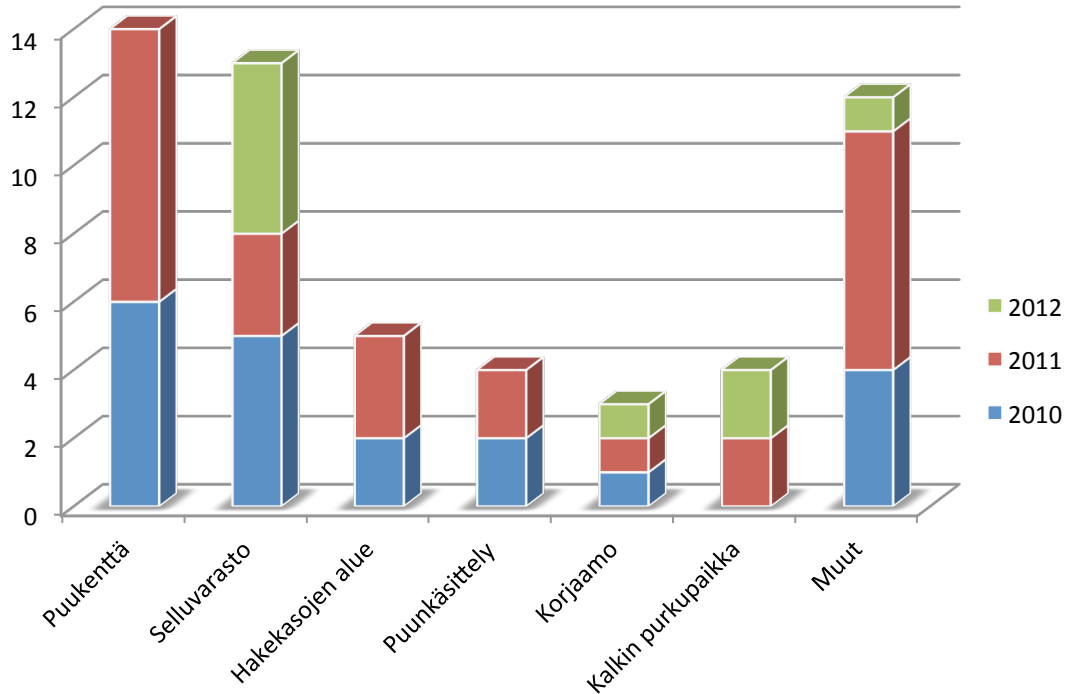
Kuva 5.1. Vaaratilanteet Metsä Fibren alueella 1.1.2010–16.2.2012

tuksia oli tehty talvikuukausina lokakuun ja maaliskuun välillä. Kuvasta 5.1 voidaan huomata, että suurin osa vaaratilanteista aiheutui joko kuorimon puukentällä tai selluvarastolla. Myös hakekasat ja puunkäsittely luokitellaan kuorimon alueeseen, joten kyseisellä alueella on tehty selvästi eniten liikenteeseen liittyviä vaaratilanneilmoituksia.

Puukentällä ilmenneistä vaaratilanteista suurin osa aiheutui sääntöjen vastaisesta toiminnasta ja liikkumisesta. Jos ohjeita ja määräyksiä olisi noudatettu, ei vaaratilanteita olisi päässyt tapahtumaan. Alueen liikkumisen ohjeistuksen ja ohjaamisen tarkistaminen on hyvin tärkeää, koska alueella liikkuu paljon puurekkoja, jalankulkua ja isoja työkooneita. Alueella liikkuu sekä omaa henkilökuntaa että ulkopuolista työvoimaa.

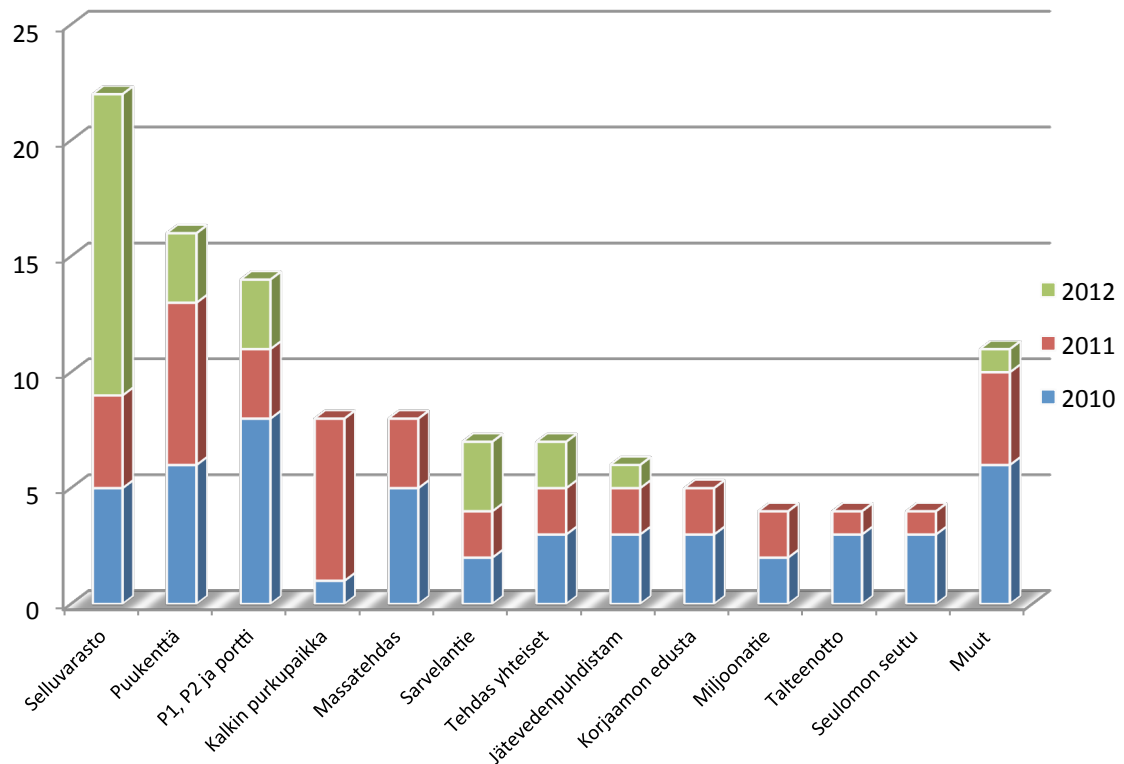
Kuva 5.2. Turvallisuushavainnot Metsä Fibren alueella 1.1.2010–16.2.2012

Myös kalkin purussa tehdyt havainnot jatkoivat samaa linjaa, mikä havaittiin vaaratilanne- ja tapaturmailmoituksissa. Portin ja sen läheisyydessä olevien parkkipaikkojen alueelta tehtiin myös huomattavan paljon turvallisuushavaintoja.

Turvallisuushavainnoista voidaan huomata, että iso osa johtui ihmisten piittämättömyydestä ja sääntöjen noudattamatta jättämisestä. Talven kylmyydestä syntynyt jää ja liukkaus oli myös syy useaan havaintoon. Selluvaraston ongelmat nousivat esille vuoden 2012 alkuvuoden aikana, jolloin esille tuli useampi tapaus, jolloin toimittiin sääntöjen vastaisesti. Tämän vuoksi ohjeistusta ja ohjekylttejä suojavälineiden käytöstä ja oikeasta toimitavasta päätettiin parantaa ja lisätä.

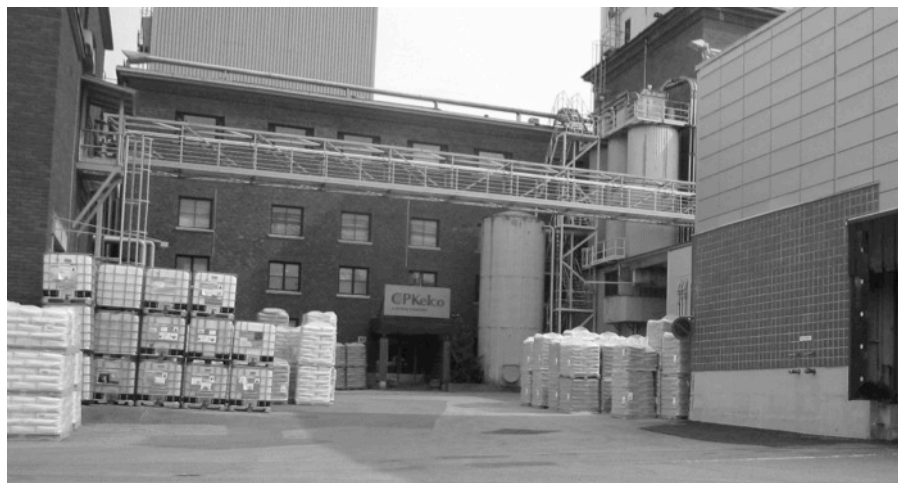
Kuva 5.8. CP Kelcon pääkonttorin sisäänkäynti.

Selvästi eniten liikenteeseen liittyviä ilmoituksia oli tehty talviaikaan. Noin kymmenen ilmoitusta liittyi liukkauteen ja siitä seuranneeseen vaaratilanteeseen. Ongelmia aiheutti myös junaraiteiden liukkaus talviaikaan. Muita ongelmia oli muun muassa sääntöjen vastainen toiminta, joka ilmentyi väärin ajolinjojen käyttämisinä, virheellisenä parkkeeraamisena ja ylinopeutena. Yhdeksi ongelmaksi koettiin liialliset ajoluvat, jonka vuoksi näkyvyys korjaamon edustalla on huono. Turvallisuusriskiksi ja imagolle haitaksi koettiin pääkonttorin edustan ahtaus (kuva 5.8). Konttorin edustalle on lastattu yrityksen valmistamaa tuotetta lavoihin, jonka vuoksi paljon kävelyä tapahtuvalla alueella näkyvyys on huono. Alueella myös liikkuu jonkin verran trukki- sekä raskasta liikennettä.

Liukkaudesta johtuneisiin läheltä piti -tilanteisiin voidaan parhaiten vaikuttaa hyvällä ja toimivalla tien kunnossapidolla sekä lumen ja jään tehokkaalla estämisellä. Vuoden 2012 alussa sattui myös tapaturma, jossa työntekijä töihin tullessaan liukastui ja mursi jalkansa. Tämän vuoksi on tärkeä tiedostaa talvisin ne kohdat, joihin liukkautta saattaa muodostua, jotta vastaavat tapaturmat ja vaaratilanteet voidaan tulevaisuudessa ehkäistä.

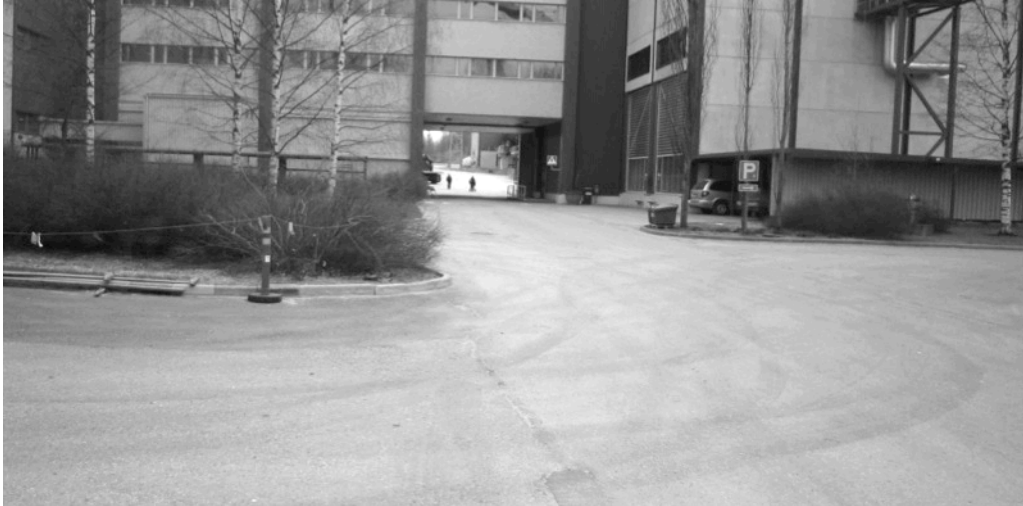
Kuva 5.15. Reitti Metsä Fibren pääkonttorille.

Metsä Fibren vieraat on ohjeistettu kulkemaan tehdasalueelle Metsä Fibren por- tin kautta. Auto on ohjeistettu jättämään parkkipaikalle tehdasalueen ulkopuolelle, josta siirtyminen kohteeseen tapahtuu kävellen. Reitti konttorille on yhtä poikkeusta lukuun ottamatta hyvä ja selkeä (kuva 5.15). Reitin loppuvaiheessa erillinen kevyen liikenteen väylä loppuu ja saavutaan tielle, joka on tarkoitettu autojen käyttöön. Tämä kohta on ongelmallinen, koska siitä puuttuu kunnollinen ohjeistus ja kyltit konttorin sijainnista. Myös erillinen merkitty reitti tai väylä puuttuu kokonaan kevyeltä liikenteeltä. Talvella alueen liukkauden torjunta on myös haastavaa, koska ei ole erillistä väylää, jossa kulje- taan. Koko alueen hiekoittaminen ei ole mahdollista eikä järkevää. Usein tässä kohdassa ensimmäistä kertaa alueelle tulevat vierailijat saattavat eksyä.

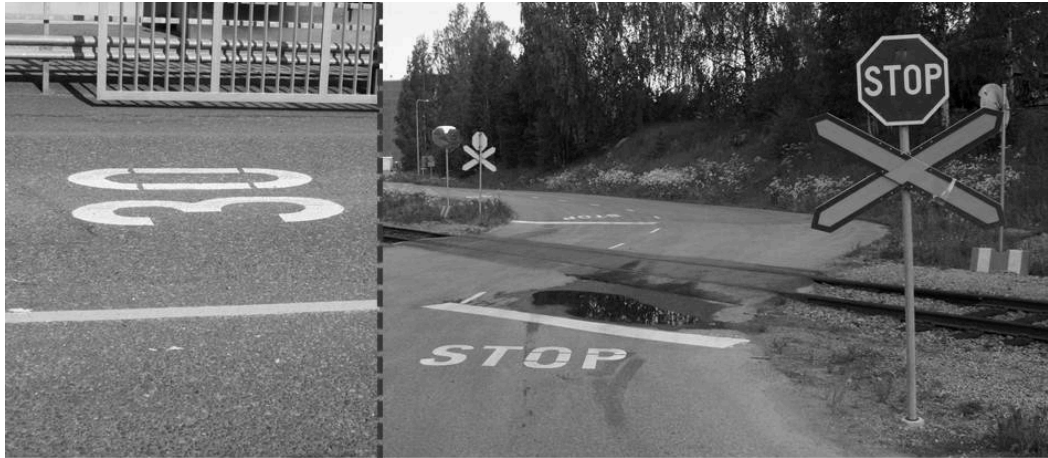
Kuva 5.20. Uusia tiemaalausratkaisuja.

Tällaisia kohteita alueella on muutamia. Tärkeimpiä kohteita ovat tasoristeykset, joissa on aikaisemmin tapahtunut vaaratilanteita (kuva 5.20).

Ongelmia tiemaalausten kanssa tulee usein talvisin, kun ne eivät näy joko lumen tai jään vuoksi. Aikaisemmin Äänekosken tehdasalueella on tiemaalausten tekeminen suoritettu yleensä vasta syksyisin. Ongelmaksi kuitenkin tässä toimintatavassa muodostuu muun muassa tottuminen väärin ajolinjojen käyttämiseen kevään tai kesän aikana, jos tiemaalaukset tai kaistamerkinnot ovat kuluneita. Tämän vuoksi kuluneet tiemaalaukset tulisi suorittaa keväällä tai aikaisin kesällä, jotta opitaan käyttämään oikeita tielinjoja ja reittejä. Kun kesän aikana oikeat reitit on opittu, turvallinen ja oikea liikkuminen onnistuu helpommin myös talvella vaikka tienpinta ei olisi näkyvissäkään. Lisäksi uusien tiemaalausten (nopeusrajoitukset ja pysähtymiskehotukset) toimivuutta tulisi tarkastella seuraavan vuoden aikana. Mahdollisuuksien mukaan näitä merkintöjä voitaisiin lisätä tulevaisuudessa, jos ne koetaan toimiviksi.

Äänekosken tehdasalueen nopeusrajoitus on 30 km/h, vaikka alueella etäisyydet saattavat olla hyvinkin pitkiä. Nopeusrajoituksesta ilmoitettavien liikennemerkkien sijoittaminen alueella kaikkialle ei ole mahdollista. Tämän vuoksi pohdittiin millä keinoin voitaisiin liikkujalle ilmoittaa ja muistuttaa alueen rajoituksista. Tämän vuoksi päädyttiin käyttämään tiemaalauksia, joissa asfalttiin maalataan luku 30 (kuva 5.20). Näitä maalauksia päädyttiin maalaamaan alueelle noin 20 kappaletta. Sijoituspaikaksi valittiin risteysalueet sekä kohteet, joissa haluttiin muistuttaa nopeusrajoituksen olemassa olosta. Uusia tiemaalauksia päädyttiin käyttämään myös kohteissa, jossa oli STOP-merkki.
