ESTUDIO DE PATOLOGÍAS ESTRUCTURALES DE LOS PUENTES VEHICULARES EN
LA CALLE 13 AVENIDA AMÉRICAS CON CARRERA 50 – LOCALIDAD DE PUENTE
ARANDA EN LA CIUDAD DE BOGOTÁ

UNIVERSIDAD CATÓLICA DE COLOMBIA
FACULTAD DE INGENIERÍA
PROGRAMA DE INGENIERÍA CIVIL
BOGOTÁ, D. C.
2019

TRABAJO DE GRADO PARA OPTAR POR EL TITULO DE INGENIERO CIVIL

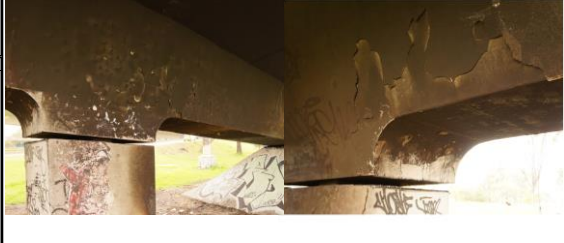
<p style="font-size: x-small;">Mancha producida por fuego</p>				Lesión: Presencia de CO ₂ Tipo de Patología: Contraída Material: Concreto Tipo de Lesión: Lesión Química Investigación y/o Ensayo: Inspección Visual PR- Abscisa: K0+080.00 - K0+280.00

DESCRIPCIÓN GENERAL: La viga cajón presente es un elemento de concreto, que cumple con la función de transmitir las cargas que se encuentran en la superestructura. Este es Apoyado en una pila mediante un Neopreno.							
INSPECCIÓN OCULAR				Fotografía del Elemento			
No.	Leve	Moderado	Severo

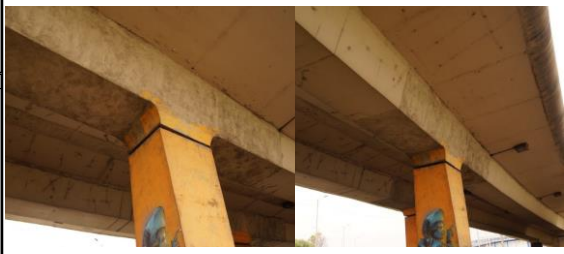
Lesión: Viga en Concreto afectada por hormiguero Tipo de Patología: <input type="checkbox"/> Contrada <input checked="" type="checkbox"/> Material: <input type="checkbox"/> Concreto <input checked="" type="checkbox"/> Tipo de Lesión: <input type="checkbox"/> Lesión Física <input checked="" type="checkbox"/> Investigación y/o Ensayo: <input type="checkbox"/> Inspección Visual <input checked="" type="checkbox"/> PR- Abscisa: <input type="checkbox"/> K0+160.00 - <input checked="" type="checkbox"/> K0+170.00			
DESCRIPCIÓN GENERAL:

La viga cajón presente es un elemento de concreto, que cumple con la función de transmitir las cargas que se encuentran en la superestructura. Este es Apoyado en una pila mediante un Neopreno.							
INSPECCIÓN OCULAR				Fotografía del Elemento			
No.	Leve	Moderado	Severo

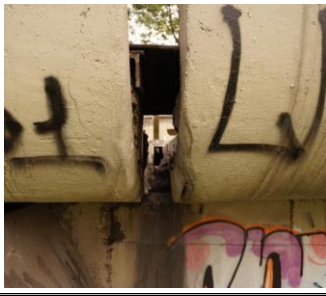
DESCRIPCIÓN LESIÓN			
DESCRIPCIÓN GENERAL: Las juntas de dilatación tienen como fin absorber y atenuar movimientos entre las dos partes de la estructura que separan, estos movimientos son producidos por retracción del hormigón, sismos, empujes del terreno Etc.				Lesión: Junta de dilatación con mal estado de mantenimiento			
Tipo de Patología: <input checked="" type="checkbox"/> Contraída				Material: <input checked="" type="checkbox"/> Concreto			
Tipo de Lesión: <input checked="" type="checkbox"/> Lesión Mecánica				Investigación y/o Ensayo: <input type="checkbox"/> Inspección Visual			
PR- Abscisa: K0+035,00 - K0+045,00

No.	Innecesario	Conveniente	Necesario	NIVEL DE RECUPERACIÓN			
		X					
DATOS TÉCNICOS							
Geometría							
Ancho de tablero (m)				12,70			
Ancho del separador (m)				-			
Ancho del andén del izquierdo (m)				0,75			
Ancho del andén del derecho (m)				0,75			
Ancho de la calzada (m)				7,40			
FACTORES ANTRÓPICOS							
Grafiti	Fogatas	Publicidad	Desechos Orgánicos				
X		X	X				
PERDIDA DEL MATERIAL							
Abrasión	Corrosión	Desprendimiento	Juntas				
			X				
MANCHAS							
Humedad	Elorescencia	Lixiviación	Óxidos				
X		X					
EXPOSICIÓN DEL ACERO							
Erosión	Desprendimiento	Grietas	Carbonatación				
FISURAS y/o GRIETA							
Torsión	Flexión	Cortante	Compresión				
OBSERVACIONES GENERALES: Se observa que la junta de dilatación del puente presenta un deterioro físico en la parte inferior de la losa y una acumulación de agua.							
POSIBLES CAUSAS DE LA LESIÓN							
Se tiene en cuenta que el puente no tuvo su respectivo mantenimiento y en la parte inferior que esta siendo afectada por la acumulación de agua más conocido como Lixiviación de Aguas Blandas

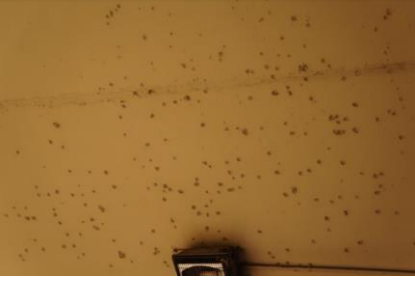
Lesión: Descascaramiento Capa superficial (Pintura) Tipo de Patología: Contraída Material: Concreto Tipo de Lesión: Lesión Física Investigación y/o Ensayo: Inspección Visual PR- Abscisa: K0+100.00 - K0+130.00								
DESCRIPCIÓN GENERAL:

La losa es un elemento estructural encargado de soporte vehicular, es por ello que esta debe ser preservada para tener una buena vida útil													
INSPECCIÓN OCULAR			Fotografía del Elemento										
No.	Leve	Moderado	Severo

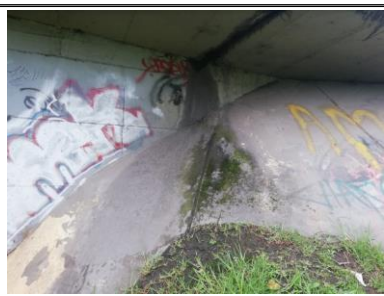
Lesión: Contaminación Biológica Tipo de Patología: Contrainda Material: Concreto Tipo de Lesión: Lesión Biológica Investigación y/o Ensayo: Inspección Visual PR- Abscisa: K0+210.00 - K0+230.00

MANCHAS							
Humedad	Eflorescencia	Lixiviación	Oxidos				
X	X	X					
EXPOSICIÓN DEL ACERO							
Erosión	Desprendimiento	Grietas	Carbonatación				
FISURAS y/o GRIETA							
Torsión	Flexión	Cortante	Compresión				
OBSERVACIONES GENERALES:							
Se observa que en el muro y junta de recubrimiento del estribo aparece un tipo de Moho y Musgo en su estructura.							
POSIBLES CAUSAS DE LA LESIÓN							
Este elemento presenta una contaminación biológica presente, debido a la presencia de agua, bajo las condiciones ambientales en las que se encuentra este sector es muy fácil el crecimiento de Hongos, Algas, Liqueenes etc.							
TRATAMIENTO							
Se debe realizar una respectiva limpieza a esta zona del puente, ya que esta parte baja es muy vulnerable a ser atacada por contaminación biológica, desechos inorgánicos etc., el principal tratamiento sería buscar un sistema que elimine la humedad o que drene el agua de la escorrentía, para que así no reaparezca el material biológico.
