**DIAGNÓSTICO PARA EL MEJORAMIENTO DE LA VÍA TERCIA, QUE  
COMUNICA LAS VEREDAS EL TESORO, SANTA MARTA Y VILLA DEL  
PRADO EN EL MUNICIPIO DE FACATATIVÁ, CUNDINAMARCA.**

**UNIVERSIDAD CATÓLICA DE COLOMBIA  
FACULTAD DE INGENIERÍA  
PROGRAMA DE INGENIERÍA CIVIL  
MODALIDAD TRABAJO DE INVESTIGACIÓN  
BOGOTÁ D.C.  
2019**

**TRABAJO DE GRADO PARA OBTENER EL TÍTULO DE INGENIERÍA CIVIL**

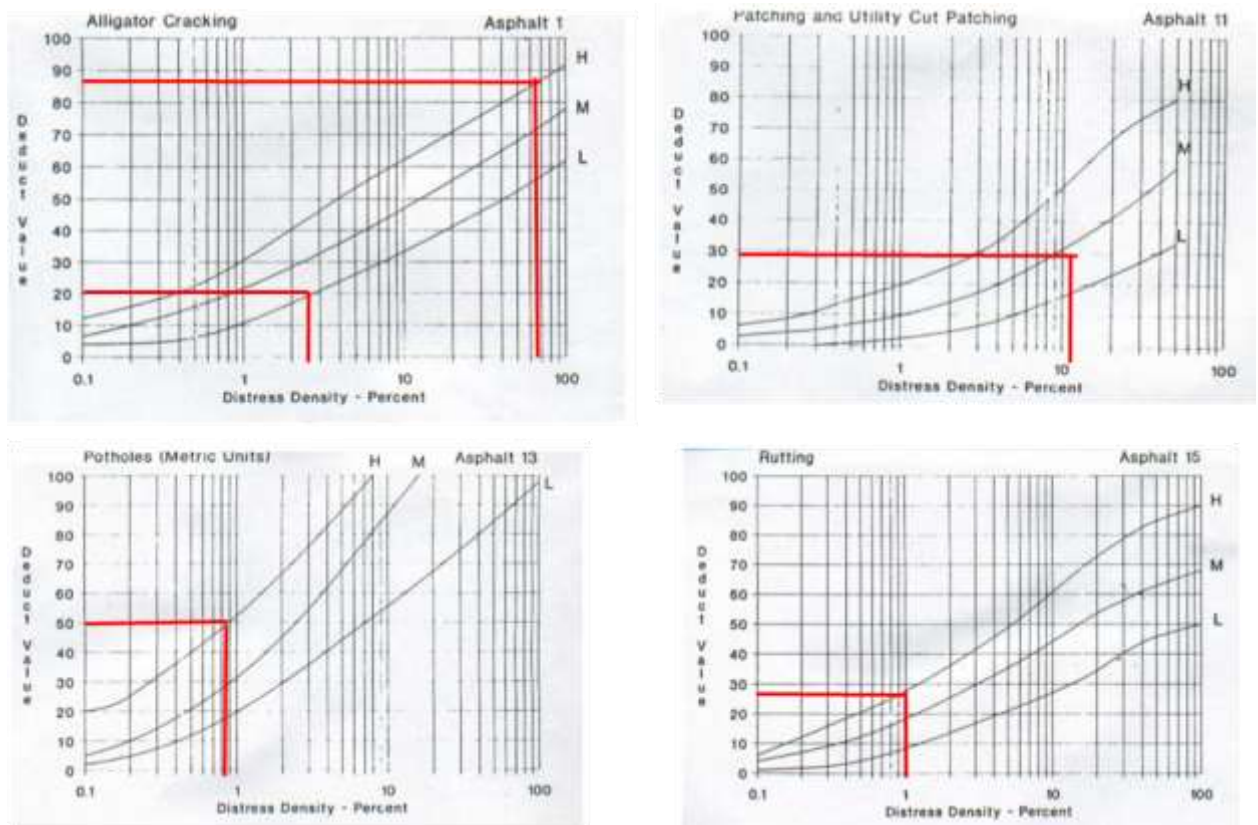
**Ilustración 30. Gráfica para obtener los valores deducidos**

MUESTRA N°		vía total			m
ÁREA DE MUESTREO		2991,3		m <sup>2</sup>	
DAÑO	SEVERIDAD	ÁREA (m <sup>2</sup> )	DENSIDAD %	VALOR DEDUCIDO	
1	ALTA	1872,27	62,5905125	88	2,10204082
1	BAJA	75,6	2,52732925	20	
11	MEDIA	45	1,50436265	31	
13	ALTA	25,6	0,8558152	50	
15	ALTA	30	1,00290843	28

Dado que el PCI de la vía en su totalidad dio 2.6 se consulta la **TABLA 16** donde se encuentra el rango de calificación del pavimento en estudio dando como resultado FALLADO.

- Del K0+000 al K1+000 se encuentra la vía en afirmado, de modo que este debe ser diseñado y construido con capa de rodadura en su totalidad.
- El resultado de PCI nos indica que el pavimento está fuertemente deteriorado, presenta diversas fallas avanzadas y el tráfico no puede ciclar a velocidad normal ya que su severidad es alta; el pavimento se considera “Fallado” y requiere reconstrucción total debido a su estado.
