PROPUESTA DE RESTAURACIÓN Y RECUPERACIÓN DEL TEMPLO DE SAN
LORENZO TEPATITLÁN DEL SIGLO XIX, TOLUCA EDO. DE MÉXICO.

TESIS

PARA OBTENER EL TÍTULO DE
ARQUITECTO

Toluca, Estado de México, Agosto 2019

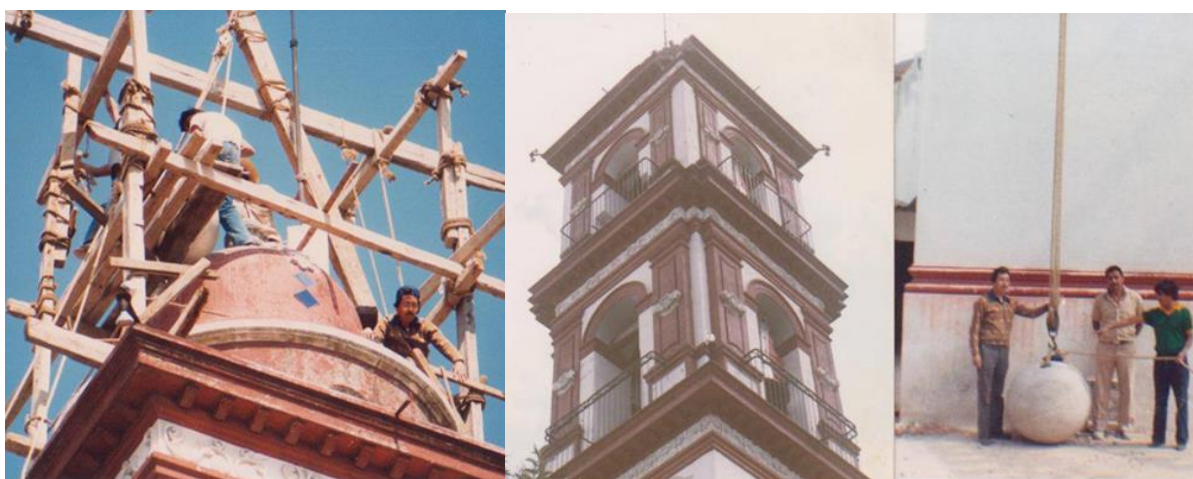
Fig. 22. Andamios sobre el campanario Fig. 23. Colocación del nuevo remate esférico 1985

Tras registrarse el sismo del 19 de septiembre de 1985; el remate esférico que coronaba el campanario concluido en 1884, cae de una altura de casi 30 metros víctima del movimiento; colocando en su lugar una réplica de la esfera original, la cual observamos hoy día. (Fig. 22) (Fig. 23)

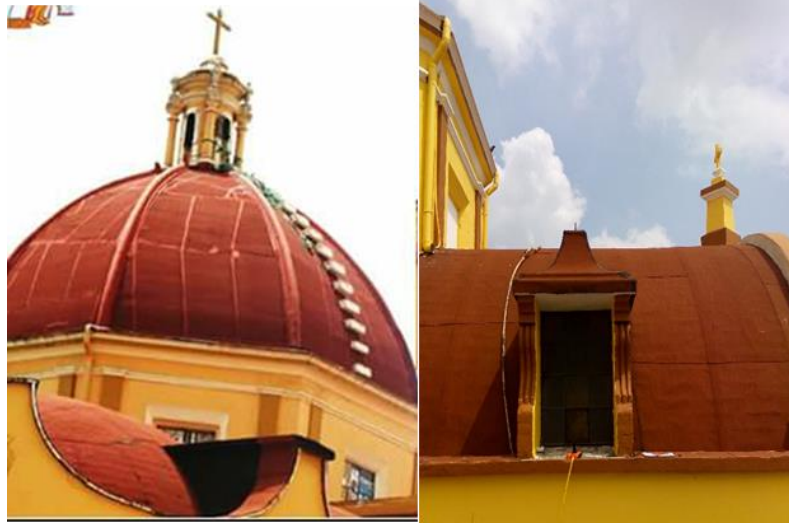
Fig. 32. Trabajos de impermeabilización en la cúpula y bóvedas del templo

Tras 21 años de ser colocado el decorado del interior del templo; en 2014 se le realiza una “restauración” la cual consistió en la aplicación de pintura vinílica a los colores en todo el interior del templo, dando como resultado una imagen un poco diferente a la de 21 años atrás. (Fig. 30) También en este año se hace la refundición de 3 campanas y se realizan trabajos de impermeabilización en las azoteas del templo incluyendo la cúpula con material prefabricado, dando una imagen antiestética al monumento. (Fig. 31) (Fig. 32)

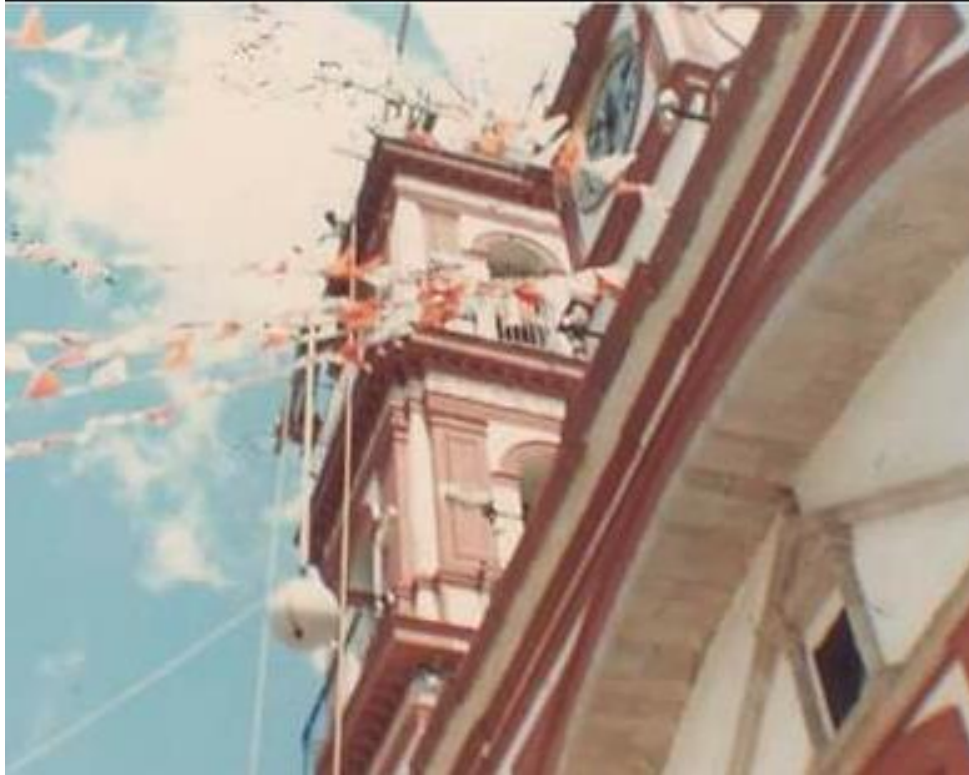
Fachada poniente antes y después del temblor 1985
