Restauración de pinturas murales en la Casa de la diversidad cultural camagüeyana

Restoration of mural paintings in the house of the cultural diversity of Camagüey

Carlos de Jesús HERNÁNDEZ FERNÁNDEZ

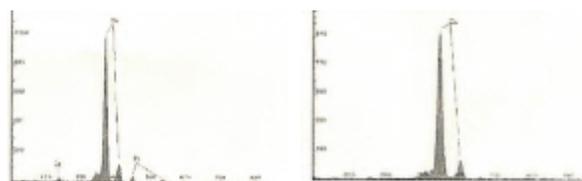
Para la identificación de los pigmentos, composición y el aglutinante se realizaron toma de muestras desconociendo la zona de extracción de las mismas (Fig. 13) (Tabla 1).

Fig. 13. Espectros característicos de los pigmentos de la pintura mural.
Fuente: (García Vitar, 2004, p. 98).

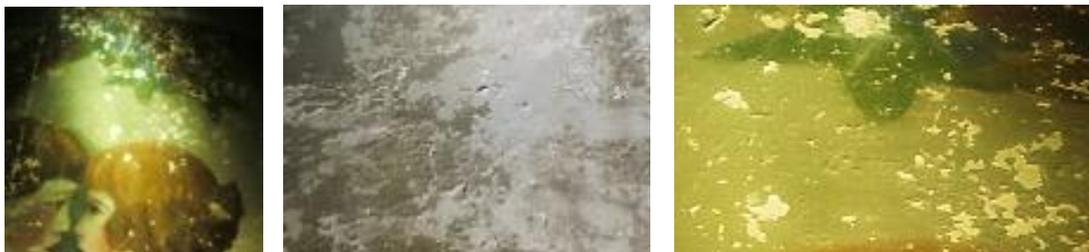
Mediante la observación con luz rasante, se pudo observar con más detalle la textura de su superficie. Esto permitió apreciar con mayor claridad el estado de conservación del soporte y de la capa pictórica, detectándose la magnitud de las escamaciones, craqueladuras e irregularidades, e hizo patente la morfología de las pinceladas y las capas empastadas (Fig. 14).

Fig. 14. Observación con luz rasante.
Fuente: Archivo digital del autor.

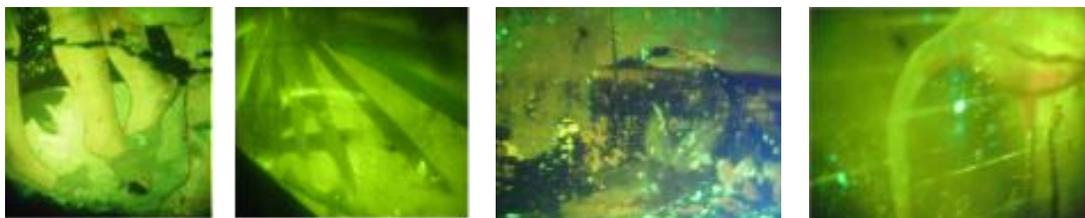
Por medio de la luz ultravioleta se pudo determinar que no existían restos visibles de una protección de barniz, ni indicios de intervenciones anteriores, y fueron más visibles residuos de otras sustancias que se encontraban sobre la superficie de la obra (Fig. 15).

Esto permitió documentar el estado de conservación de la capa pictórica; se observaron algunas fluorescencias.

Fig. 15. Observación con luz ultravioleta.
Fuente: Archivo digital del autor.

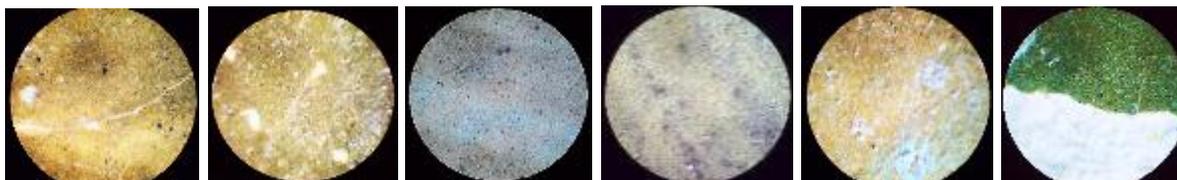
Fig. 16. Textura de zonas de color, observación al microscopio óptico (10 X / 0,20).
Fuente: Archivo digital del autor.

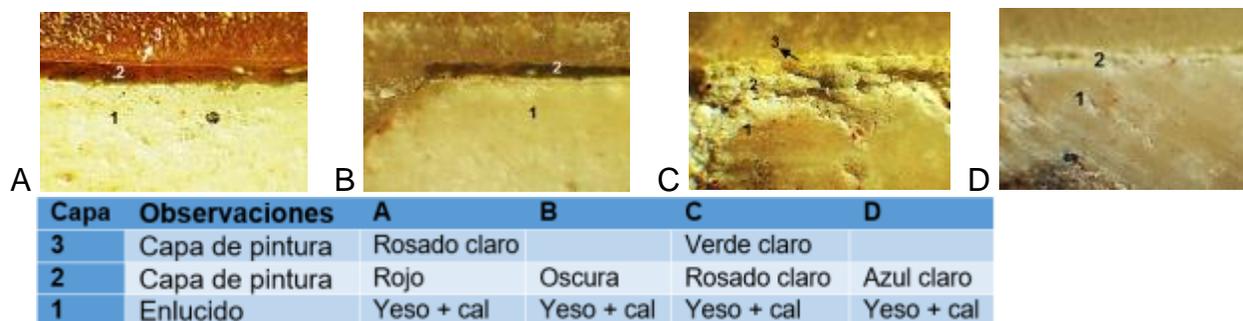
Fig. 17. Estratigrafía de las muestras.

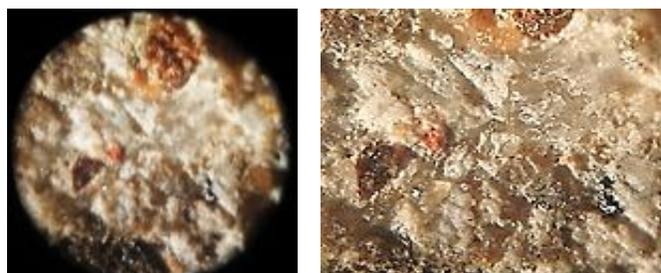
Fig. 18. Observación de revoque al microscopio óptico (10 X / 0,20).

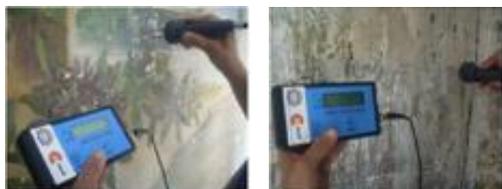
Durante el tiempo en que se llevó a cabo la restauración de la pintura, se realizó un seguimiento de la humedad y temperatura en el local (Tabla. 2). Luego se tomaron muestras de la humedad presente en los muros en un período de once meses, desde septiembre de 2011 a julio de 2012; se utilizó un Higrómetro modelo-Humytester 993B (Fig. 19)

Fig. 19. Toma de humedad en los muros.
 Fuente: Archivo digital del autor.

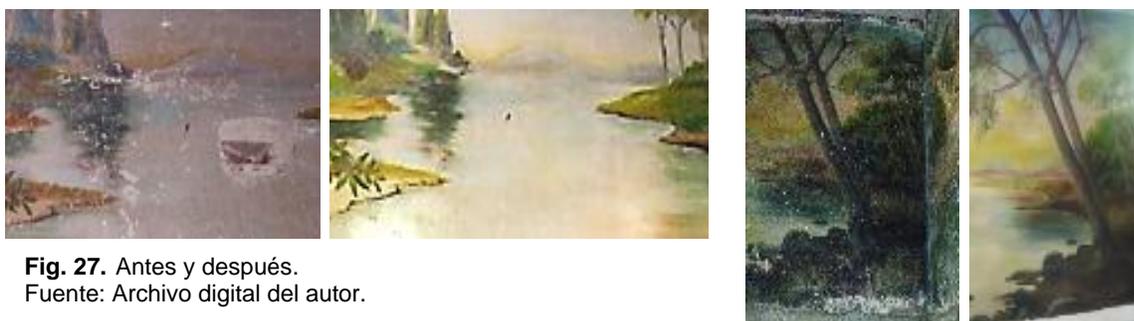
Fig. 27. Antes y después.
Fuente: Archivo digital del autor.

El color se compuso sustractivamente, colocando una capa de color sobre la otra hasta lograr el efecto cromático deseado, en las lagunas de menor envergadura se realizó aditivamente, componiendo el color en la paleta y aplicándolo de un solo intento (Fig. 26 y 27).

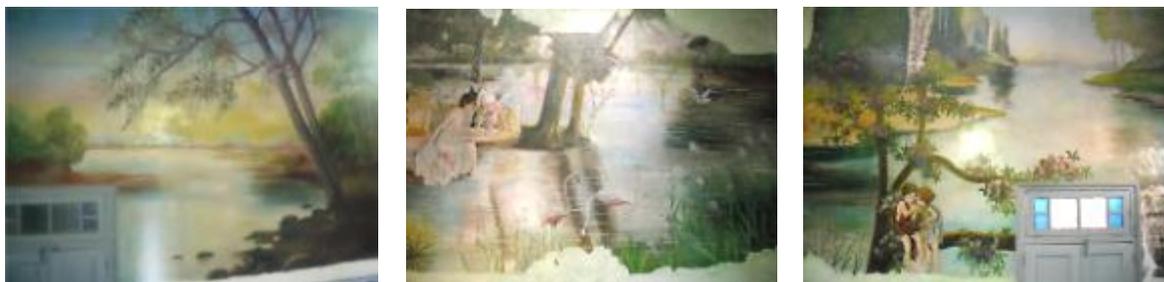
Fig. 29. Fotografía de las obras murales concluido el proceso de restauración.

Para los retoques que exigían la continuidad de las craqueladuras, se imitaron grabando con una aguja sobre el retoque seco, el proceso se realizó con mucho cuidado, para no dañar los estucos. En las lagunas no susceptibles de reconstrucción, se aplicó un retoque neutro, se aplicó un color en concordancia con la gama cromática general de la obra (Fig. 28 y 29).
