八戸台地における建物地震被害と地形及び地盤特性

—— 文久改正八戸御城下略図より ——

The Relationship of Damaged Building with Topographic Feature and Vibration Characteristic of Ground on the Hachinohe Plateau

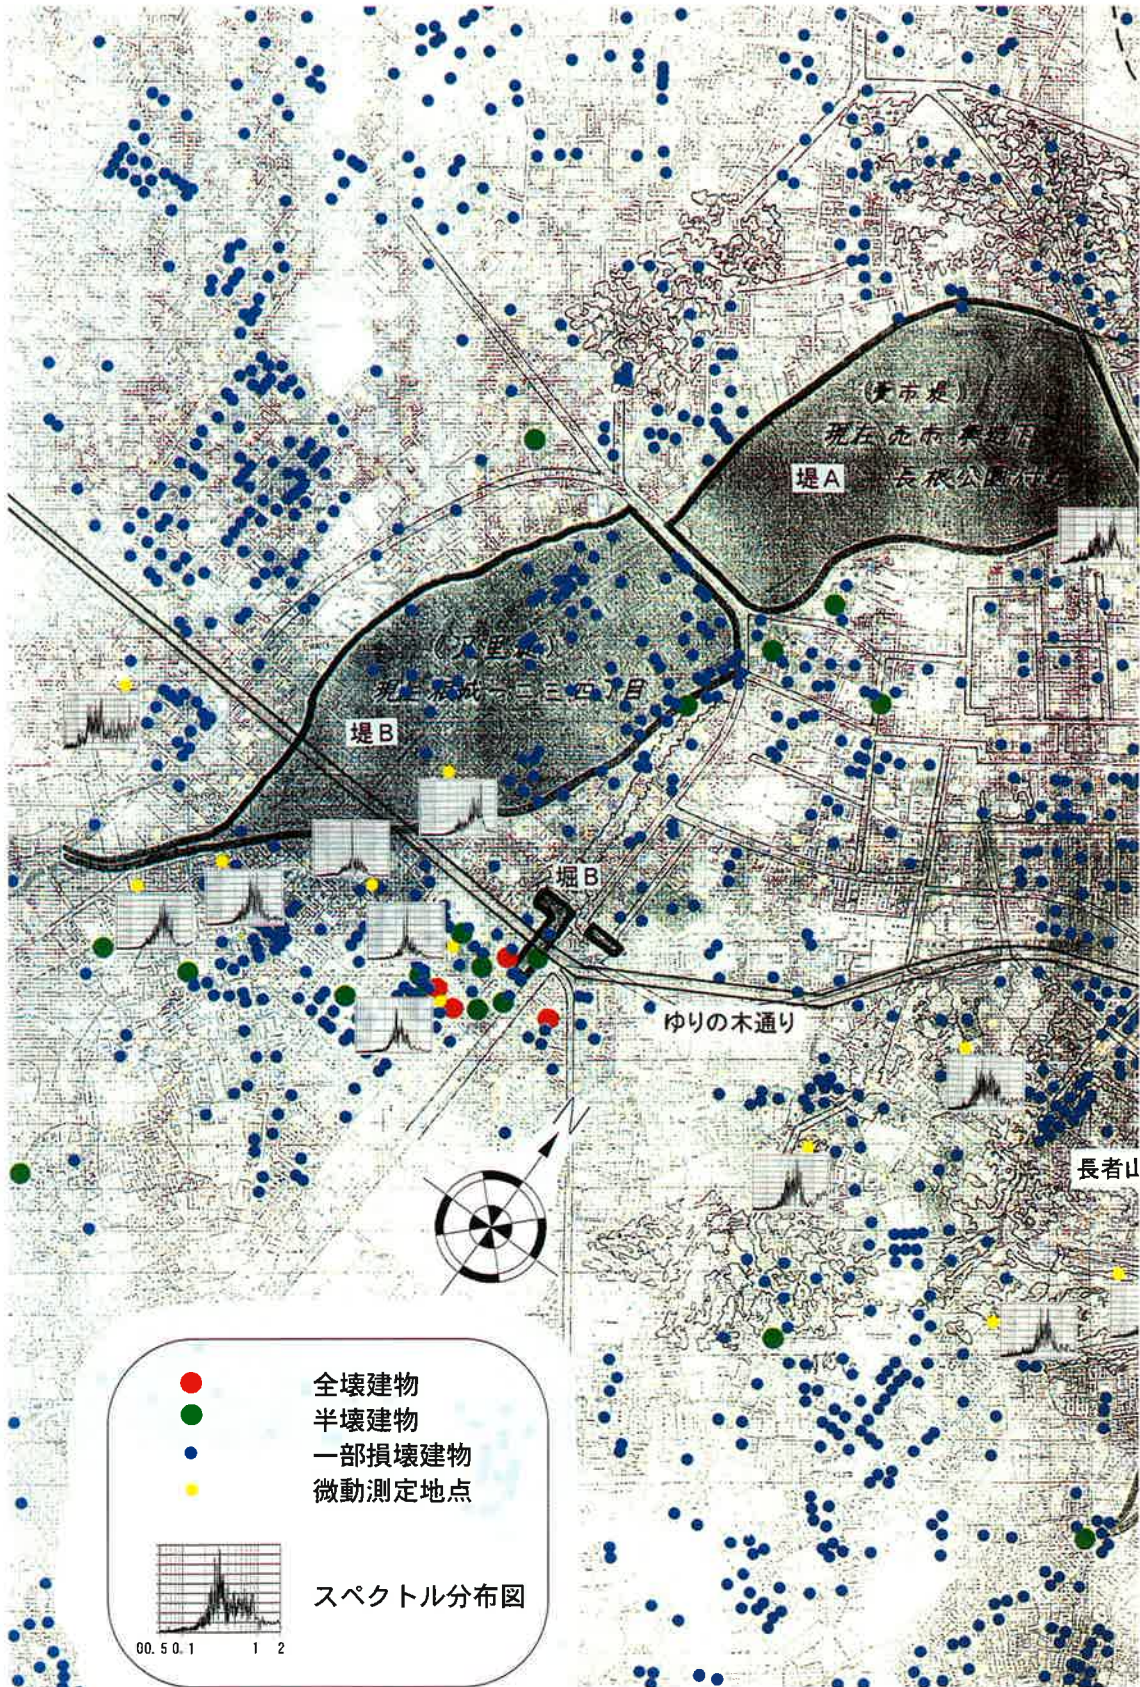
図3 重ね合わせ地形図

修正旧地形図と地盤特性と現建物被害との対応を付けるためにコンピュータ上で重ね合わせ合成したものに、八戸市域の全半壊及び一部損壊建物をプロットして、これに主な地盤微動測定地点と後に示す方法によりその地点で得た地盤微動スペクトル分布図を加えたものを図3に示す。

なお、建物被害データは、全・半壊建物については市の直接の調査に基づいているが、一部損壊建物については当事者が市窓口に来庁しての申告によるものであり、その被害の程度はガラス破損の程度から半壊に近い程度のものまで幅の広いものである。
