## RELATÓRIO SOBRE A OCUPAÇÃO DOS MORROS DO MALUF E SOROCOTUBA (GUARUJÁ, SP)

CEPA - Comissão de Estudos dos Problemas Ambientais da Universidade de São Paulo.

## DIAGNÓSTICO DA OCUPAÇÃO DOS MORROS DO MALUF E SOROCOTUBA

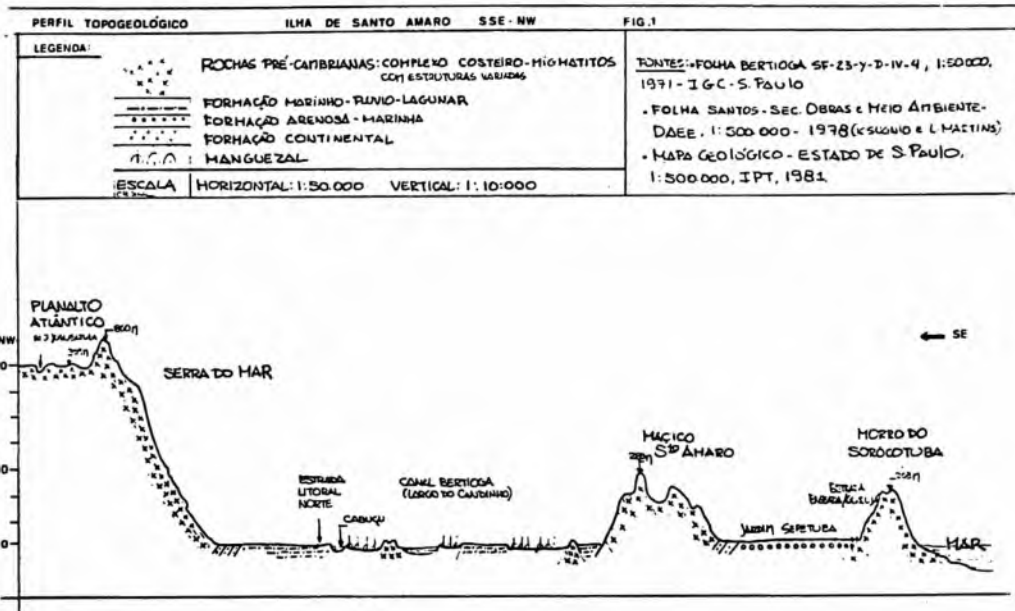
Atualmente estão soldadas ao continente pelas formações sedimentares dos cordões arenosos em feixes de antigas restingas e tómbolos, por efeito das últimas transgressões e regressões marinhas. Fazem parte das planícies costeiras ou baixadas e são denominados morfologicamente de morros e maciços costeiros. Os morros são isolados (exemplo típico é o Morro do Maluf), enquanto os maciços constituem corpos rochosos maiores, numa continuidade de morros com topos mais elevados abaulados ou em cristais (exemplo típico é o maciço na parte central da Ilha de Santo Amaro. (figura 1)

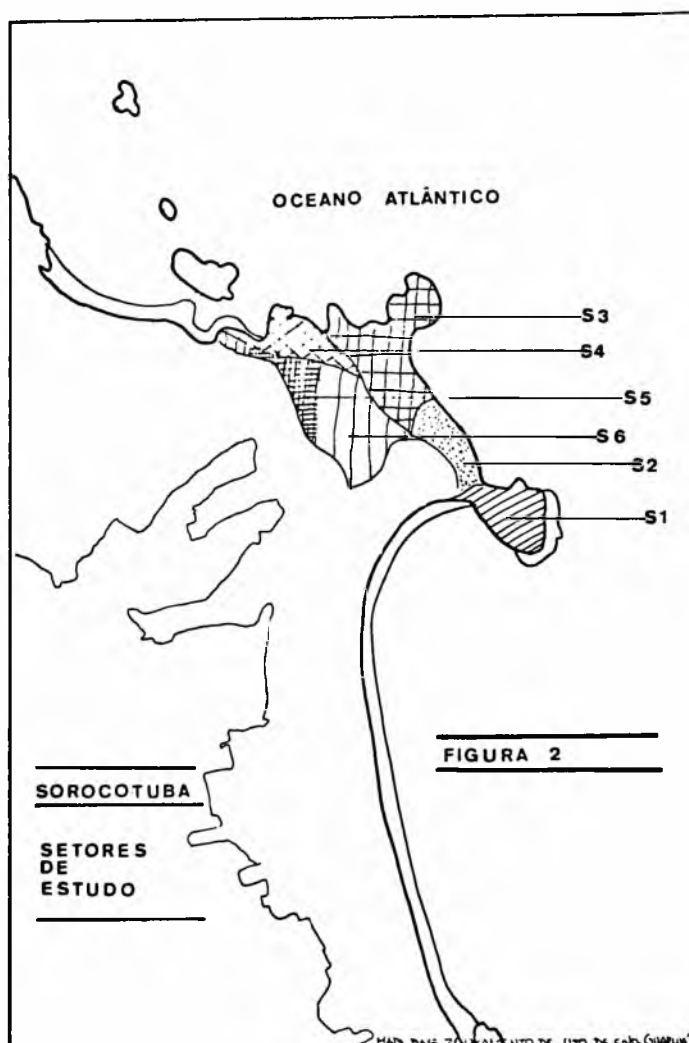
O maciço de Sorocotuba apresenta-se com todas as formas de ocupação citadas - da mata natural do vale, ao paredão de torres construídas sobre vastos planos edificadas. Pode ser dividido em alguns setores, de acordo com diferentes níveis de ação antrópica:

**SETOR 01** Vizinho à Praia da Enseada (Morro da Península) As encostas encontram-se totalmente urbanizadas, com lotes muito construídos e arborizados. O terreno está praticamente todo trabalhado em terraços com alguns cortes pronunciado. Em termos visuais, o morro mantém a sua escala primitiva, já que as construções pouco ou nada sobressaem a copa das árvores. A vegetação é praticamente toda replantada, nada restando da cobertura original que foi devastada para a construção das residências e das vias de acesso.

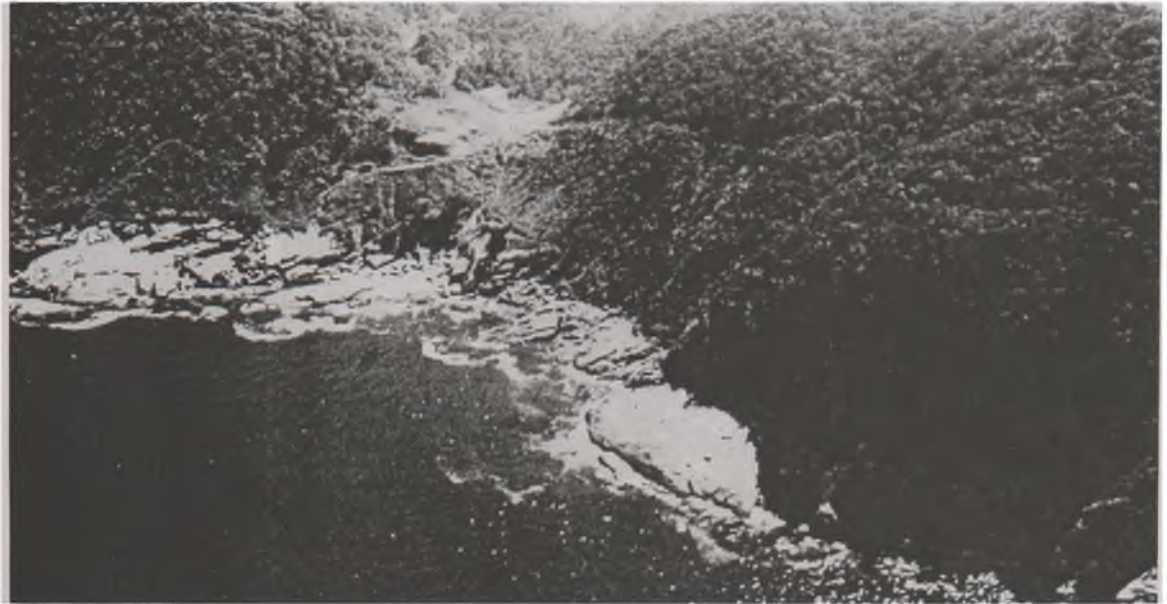
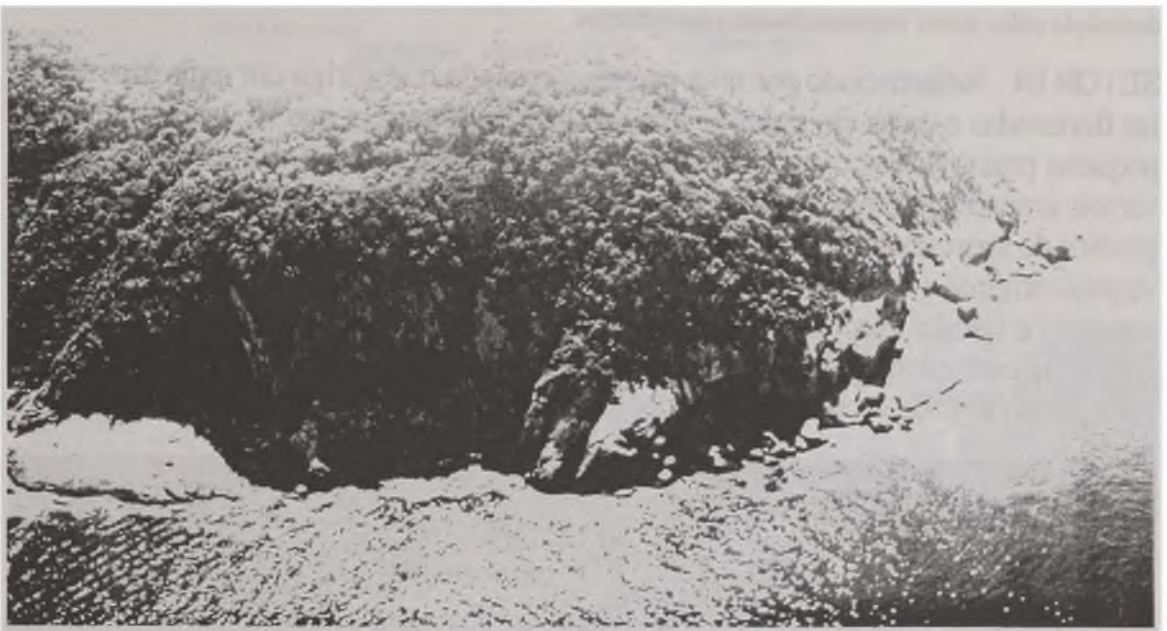
**SETOR 03** As encostas apresentam-se quase que totalmente ocupadas por matas naturais em cujo meio a intervenção antrópica é inexpressiva: - apenas existem alguns trilhos de acesso ar-mar e uma outra edificação. É com certeza, a área mais propícia para o desenvolvimento de um turismo moderado, devido às amplas possibilidades que oferece ao homem de convívio com matas e mar com maior diversidade e riqueza de vida, o que se expressa visualmente através de uma paisagem muito rica, com mar limpo e matas luxuriantes.

De todo o costão do Morro de Sorocotuba o setor (03) é o que apresenta sua estrutura morfológica mais próxima da sua forma primitiva. As matas apresentam-se quase que em equilíbrio ecológico completo, devido a pequena intervenção antrópica existente e o mar apresenta excelentes condições de uso.

Esta situação, praticamente encravada dentro do tecido urbano, que se espalha qual mancha de óleo pelas costas do Guarujá, por sua excepcionalidade e beleza, com certeza deve ser preservada e utilizada para recreação e lazer da população. Pela sua localização, assume praticamente as características de um "Parque Urbano Especial". A fragilidade dos ecossistemas abrigados nesta área sugere, entretanto, que qualquer utilização seja feita dentro das mais estreitas normas de segurança ecológica.

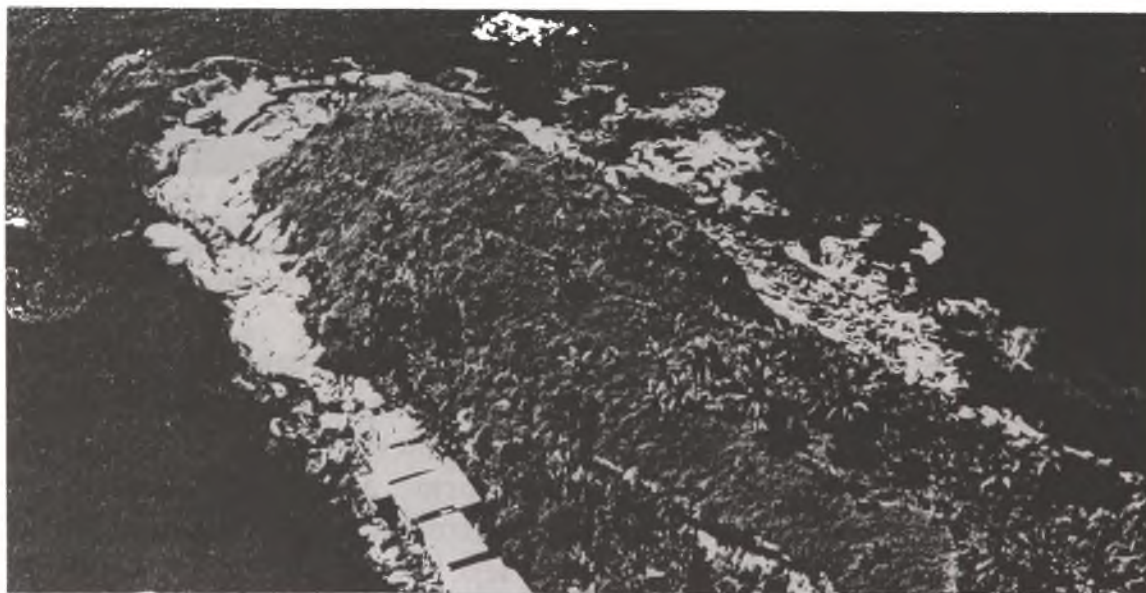
Detalhe da pequena enseada que baliza o setor (04) com suas pequenas construções sobrepostas delicadamente sobre o costão.

De todos os setores este é o que mais sofre atualmente com um processo de urbanização descompromissado com o meio em que está inserido. Outra vez, como no Costão das Tartarugas, os edifícios não têm projetos de implantação que permitam a sua convivência com o ambiente que é destruído muito mais do que seria necessário para sua construção. O porte dos cortes e aterros necessários para a construção dos planos horizontais sobre os quais serão implantados, somados ao efeito direto dos canteiros de obras, compromete nitidamente o equilíbrio ecológico existente. As matas pouco a pouco são destruídas e como se sabe terão uma difícil e quase impossível regeneração. Estes edifícios são produtos de uma lei efêmera (n. 1.555 de 26 de junho de 1981 - Prefeitura Municipal do Guarujá) já revogada que permitiu a aprovação de tais construções, em que os critérios de assentamento pouco ou nada considera as situações pré-existentes causando os efeitos mencionados.

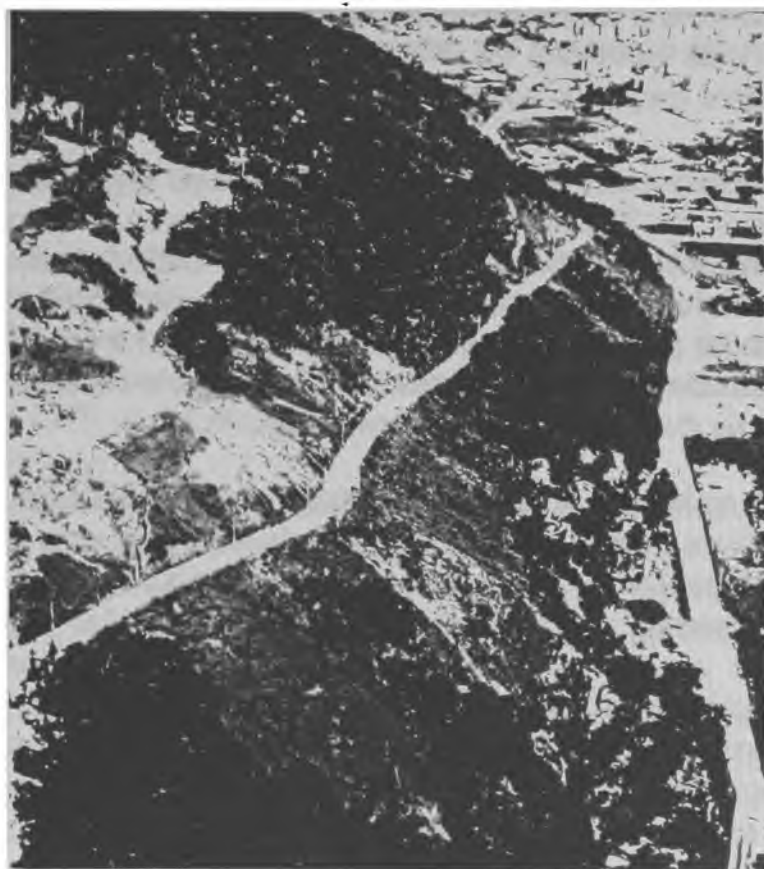
Vista geral do setor (06) ainda em grande parte de sua extensão ocupada por matas.
