A PRESERVAÇÃO DAS PALMEIRAS-IMPERIAIS DA PRAÇA RAMOS DE AZEVEDO: UM QUADRO PAISAGÍSTICO MEMORÁVEL DA CIDADE DE SÃO PAULO

*THE ROYAL PALM TREES PRESERVATION AT RAMOS DE AZEVEDO SQUARE:
A REMARKABLE LANDSCAPE PICTURE SÃO PAULO CITY*

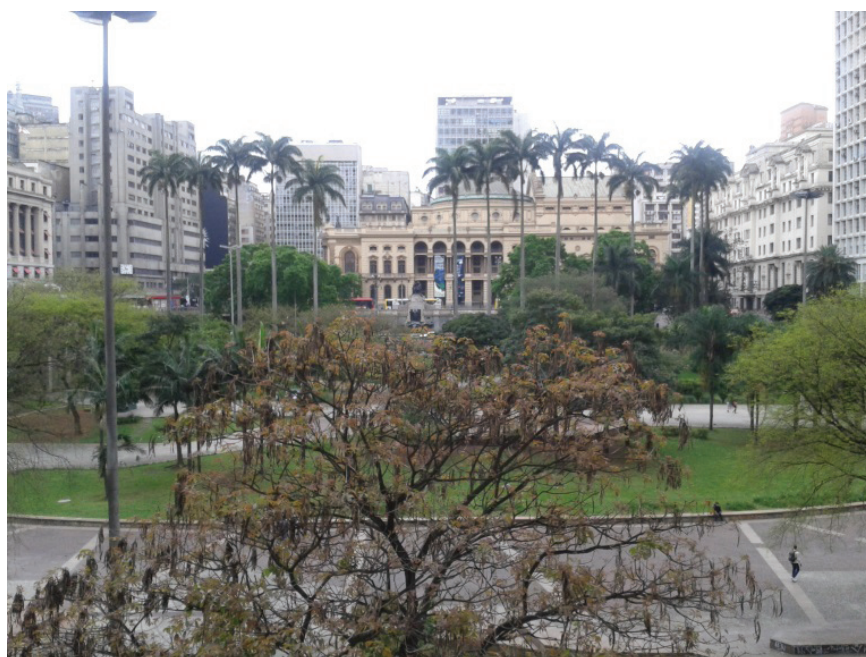
A Praça Ramos de Azevedo apresenta um renque de 25 palmeiras-imperiais (Figura 1), sendo dezoito de grande porte (altura total superior a 18 m) e sete menores (< 8 m).

Figura 1 – Vista geral das palmeiras-imperiais, com o Teatro Municipal ao fundo.
