INSTRUMENTACIÓN Y CONTROL DE ASENTAMIENTOS PARA OBRAS DE
INGENIERÍA CIVIL CON LA AYUDA DE LA GEOMÁTICA

UNIVERSIDAD CATÓLICA DE COLOMBIA
FACULTAD DE INGENIERÍA
PROGRAMA INGENIERA CIVIL
PROYECTO DE GRADO
BOGOTÁ D.C.
2019

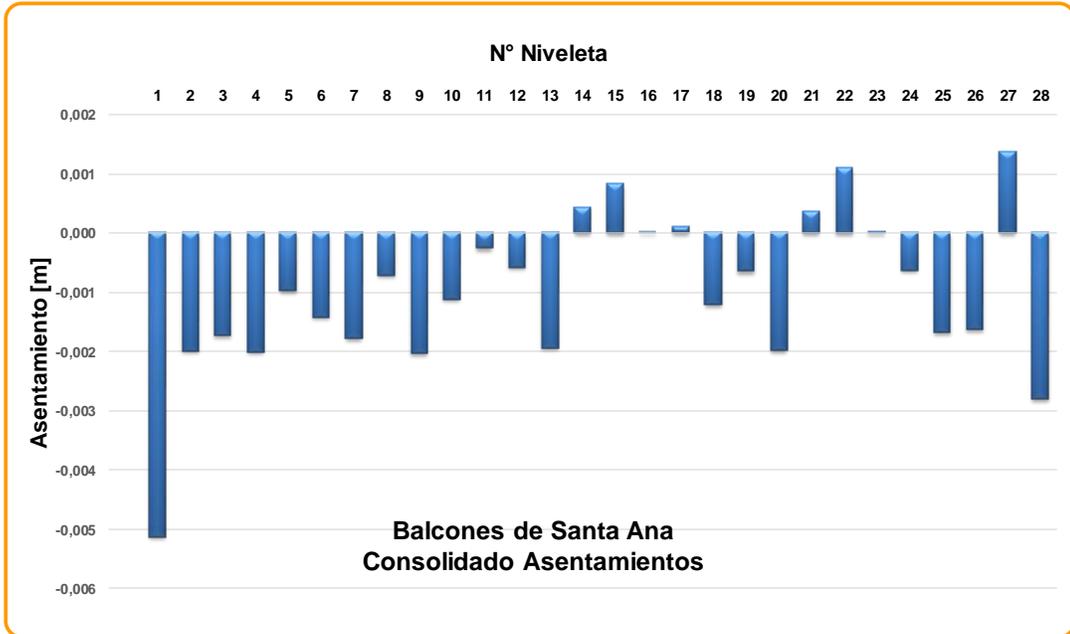
Imagen 14 - Asentamientos por Niveleta - Balcones de Santa Ana

- Las niveletas 5-19 y 27 son las que mayor subsidencia registraron siendo este de -0.007m.
- Las niveletas con menor subsidencia fueron la 16 y 17 con -0.003m.
- Promedio subsidencia de -0.005m en un periodo de tiempo 14 meses.
- El máximo asentamiento se obtuvo en la niveleta N°1 y su valor es de -0.005m como se observa en la Imagen 14

- El menor asentamiento fue de -0.001m, en algunas niveletas se presentó un rebote siendo el mayor valor de +0.001m, lo cual arroja un asentamiento diferencial de -0.006m en el edificio Balcones de Santa Ana.
- Los mayores asentamientos se presentaron en el costado oriental del edificio siendo esta la parte más alejada en relación con el proyecto de Milá.

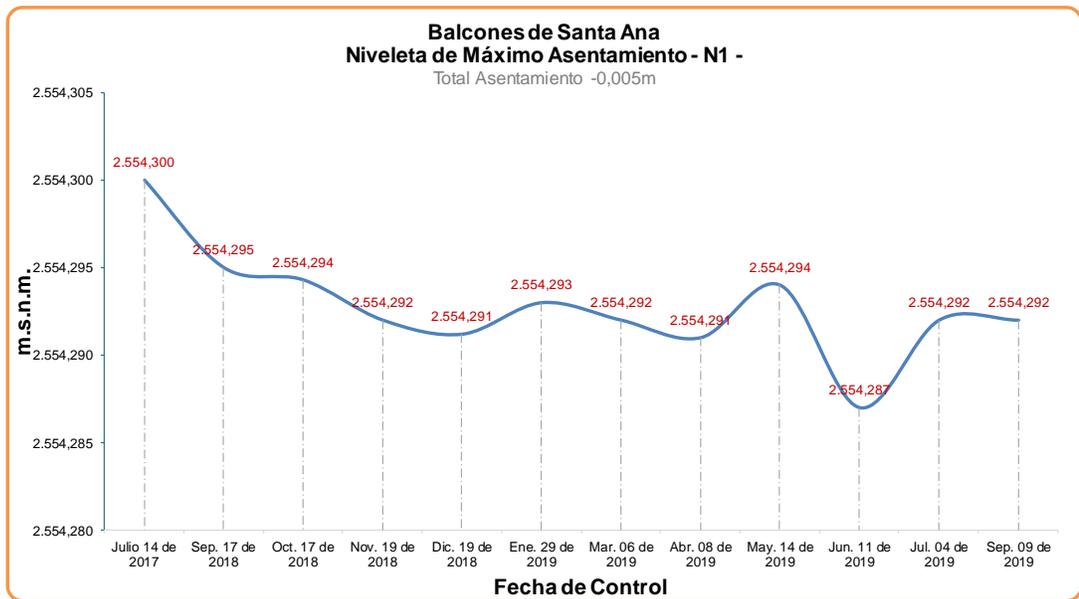
- En la Imagen 15 - Comportamiento de niveleta con mayor asentamiento registrado - Edificio Balcones de Santa Ana se evidencia como la niveleta de mayor asentamiento produjo un rebote de +0.003m cuando se empezó con la fundición del semisótano, condición que continua en el mes de junio para hasta la fecha del último levantamiento nivelarse.

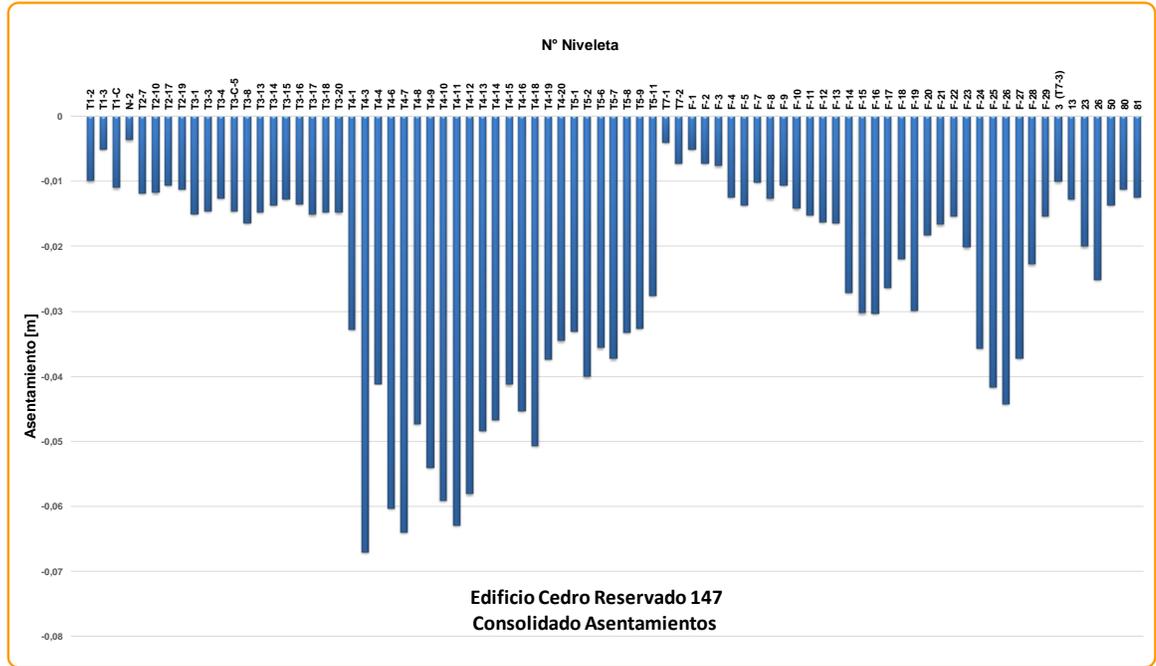
Imagen 17 - Consolidado Asentamientos por cada Niveleta - Cedro Reservado 147

- La niveleta T4-8 es la que mayor subsidencia registra siendo esta de -0.036m.
- La niveleta F-2 registro la menor subsidencia siendo esta de -0.002m.
- Promedio de subsidencia de -0.024m en un periodo de tiempo 16 meses.
- El máximo asentamiento se obtuvo en la niveleta T4-3 y su valor es de -0.067m como se observa en la Imagen 17 - Consolidado Asentamientos por cada Niveleta - Cedro Reservado 147.
- El menor asentamiento fue de -0.004m se obtuvo en la niveleta N2, lo cual arroja un asentamiento diferencial de -0.063m en el edificio Cedro Reservado 147.
- Los mayores asentamientos se presentaron en el costado suroriental del edificio siendo esta la parte más cercana con el proyecto de Milá.

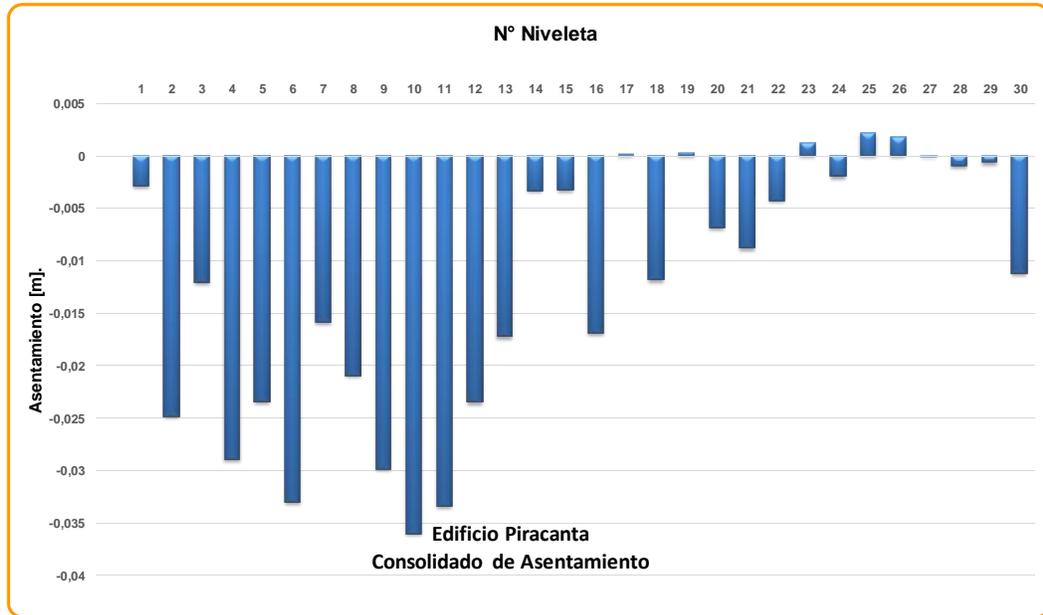
Imagen 20 - Consolidado Asentamientos por cada Niveleta - Edificio Piracanta

- La niveleta 22 es la que mayor subsidencia registra siendo esta de -0.021m.
- La niveleta 1 no registra subsidencia siendo este el menor valor reportado, 0.000m
- Promedio de subsidencia de -0.010m en un periodo de tiempo 15 meses.
- El máximo asentamiento se obtuvo en la niveleta 10 y su valor es de -0.036m como se observa en la Imagen 20.
- En algunas niveletas se registraron rebotes de hasta +0.002m lo cual arroja un asentamiento diferencial de -0.038m en el edificio Piracanta.

- Los mayores asentamientos se presentaron en el costado nororiental del edificio que se encuentra adyacente a Milá por el costado occidental.

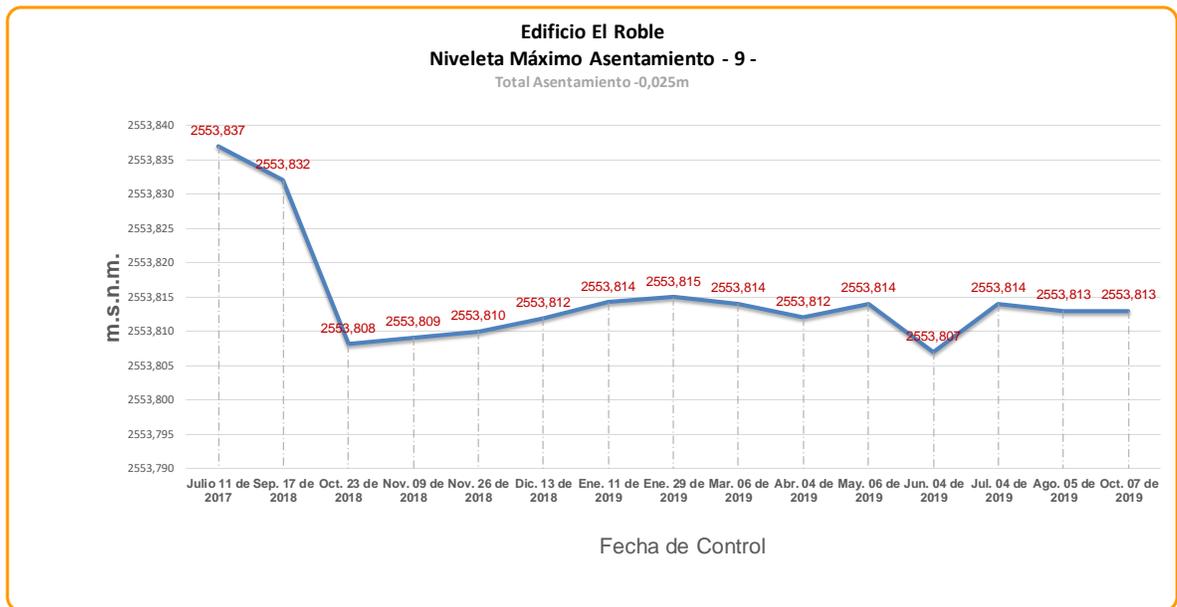
Imagen 23 - Comportamiento de la niveleta con mayor asentamiento durante el periodo de investigación Edificio El Roble

- El menor valor registrado de asentamiento se obtuvo en la niveleta 6 y su valor es de 0.000m lo cual arroja un asentamiento diferencial de -0.025m en el edificio El Roble.
- Los mayores asentamientos se presentaron en la columna marcada con la niveleta 9 la cual soporta una rampa vehicular.

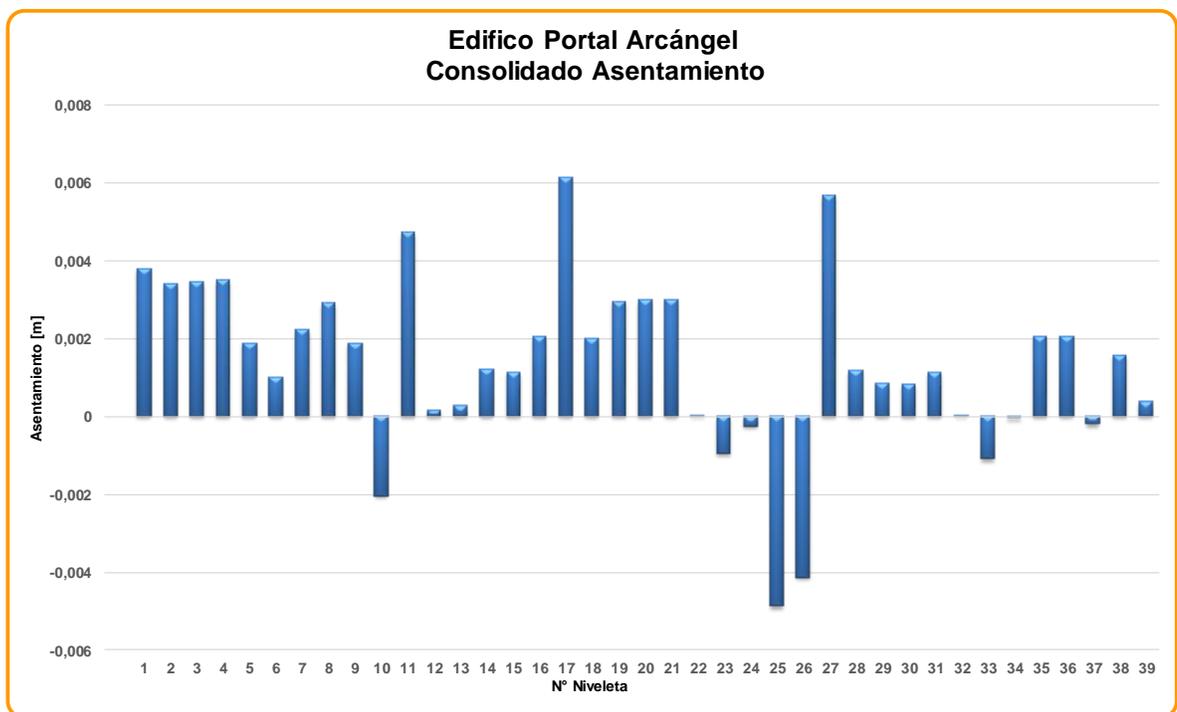
Imagen 25 - Consolidado Asentamientos por cada Niveleta - Edificio Portal Arcángel

- La niveleta 31 es la que mayor subsidencia registra siendo esta de -0.015m.
- Promedio de subsidencia de -0.007m en un periodo de tiempo 16 meses.
- El máximo asentamiento se obtuvo en la niveleta 25 y su valor es de -0.005m como se observa en la Imagen 25
- En el edificio Portal Arcángel se presentó rebote en gran parte de las columnas marcadas con las niveletas su mayor valor fue de +0.006m lo cual arroja un asentamiento diferencial de -0.001m en el edificio Portal Arcángel.

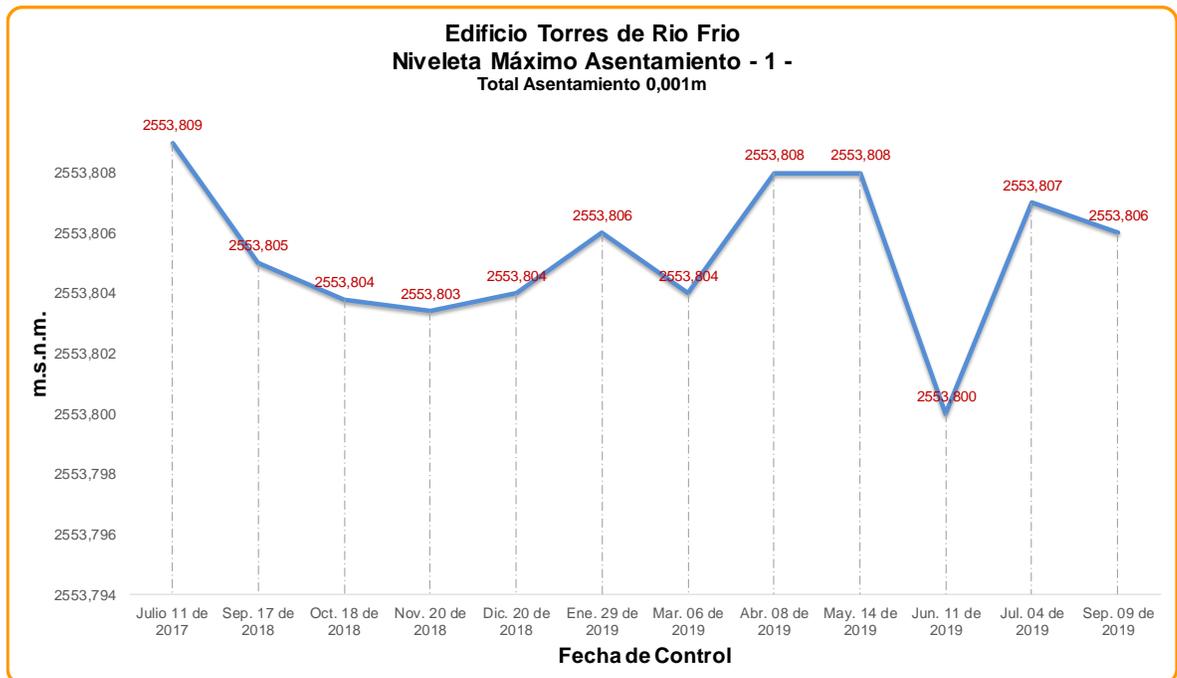
Imagen 34 - Comportamiento de la niveleta con mayor asentamiento durante el periodo de investigación Edificio Torres de Rio Frio

- En el edificio Torres de Rio Frio se presentó rebote en algunas columnas siendo su mayor valor +0.004m, lo cual arroja un asentamiento diferencial de -0.003m en el edificio Sigma III.

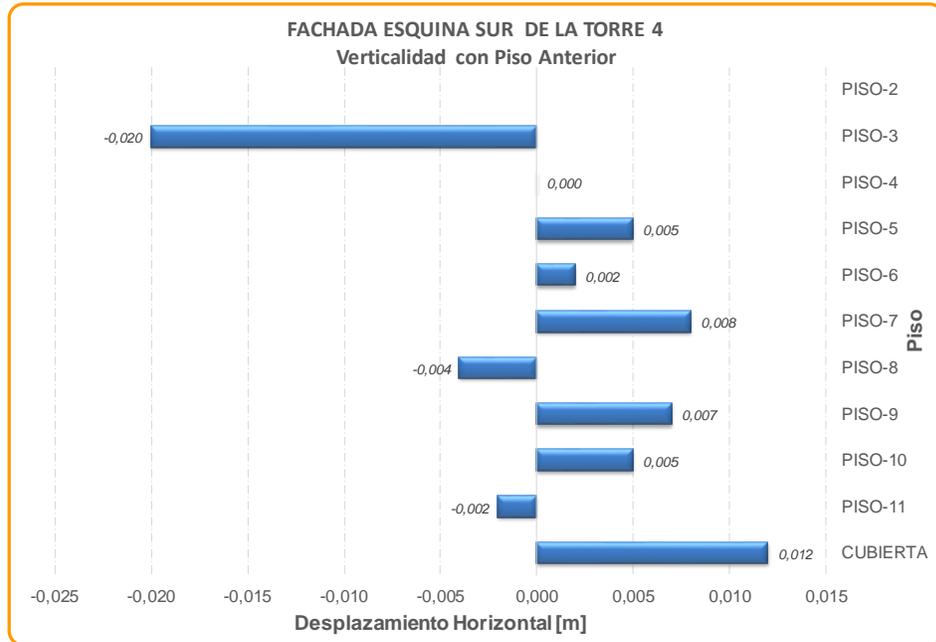
Imagen 40 - Verticalidad Cedro Reservado Fachada Esq. Sur T4

En la Imagen 40 correspondiente al análisis de la fachada esquina sur de la Torre cuatro del edificio Cedro Reservado nos indica que el mayor desplazamiento se concentra en los pisos tres y cuatro registrando un valor fue de -0.020m, lo cual

corresponde a una inclinación hacia el costado exterior del edificio pero que no sobrepasa el máximo permitido.

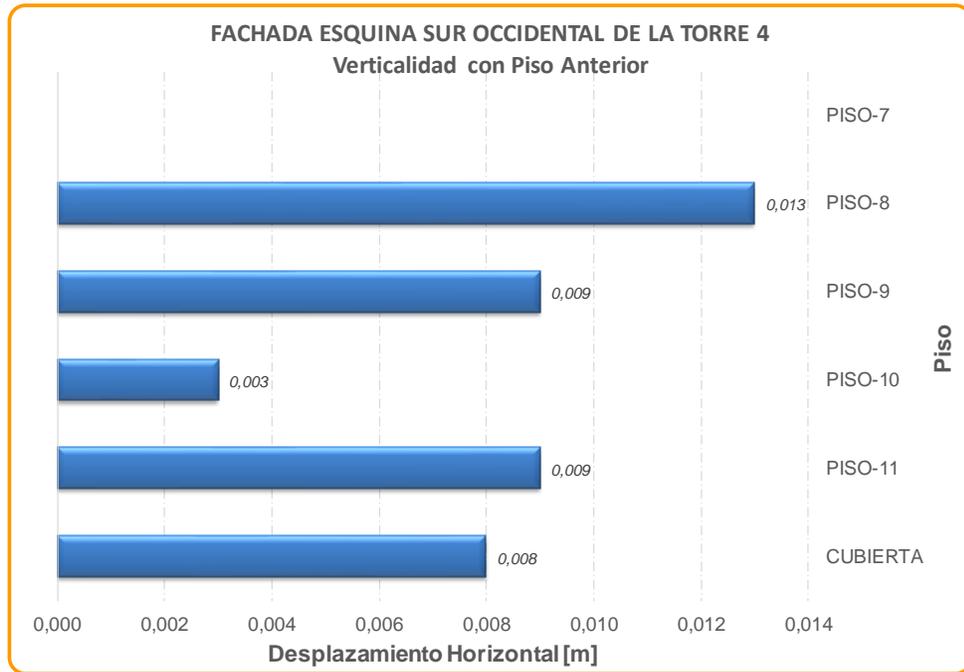
Imagen 41 - Verticalidad Cedro Reservado Fachada Esq. Sur Occidental T4

En la esquina sur occidental del edificio Cedro Reservado se realizó un control de verticalidad desde el piso siete hasta cubierta esto debido a la imposibilidad física por la construcción de tomar desde pisos inferiores.

De acuerdo a la Imagen 41 Fachada esquina sur occidental de Cedro Reservado torre 4 registra una inclinación positiva de 0.013m lo cual se encuentra en el límite del rango establecido.

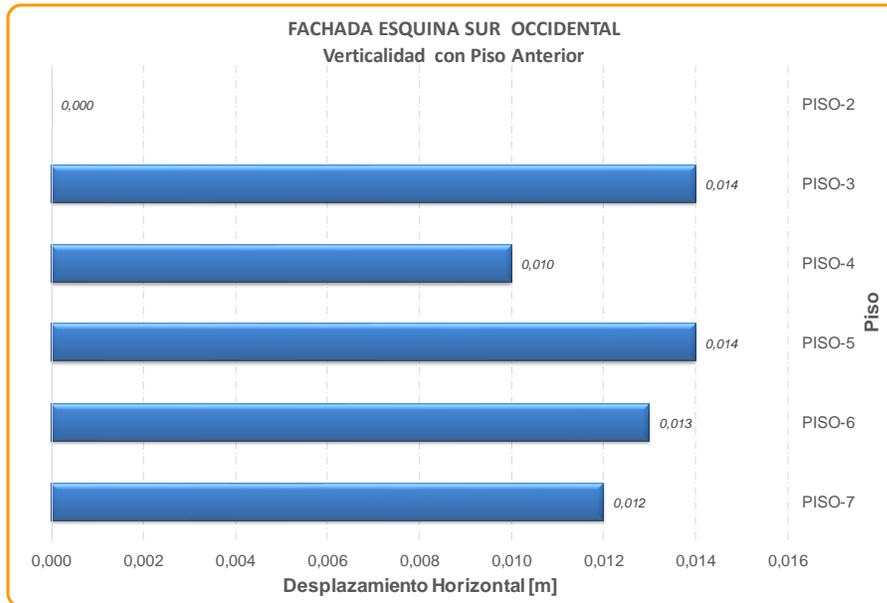
Imagen 44 - Verticalidad Sigma III - Fachada Esquina Sur Occidental

En la Imagen 44 que corresponde al análisis de la fachada sur indica que los mayores desplazamientos se obtuvieron el piso tres y piso cinco, el valor de este fue de 0.014 metros y no excede el máximo permitido.

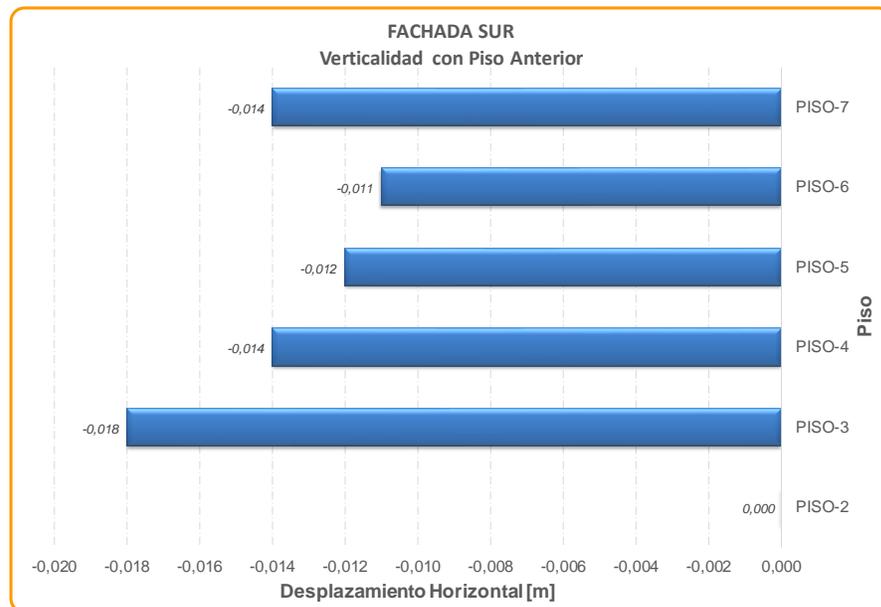
Imagen 45 - Verticalidad Sigma III - Fachada Sur

En el piso 3 de la fachada sur del Edificio Sigma III se presentó el mayor desplazamiento horizontal registrado, el cual fue de -0.018 metros como lo indica la Imagen 45 y corresponde a una inclinación negativa porque la inclinación se está dando hacia la parte exterior de la edificación.

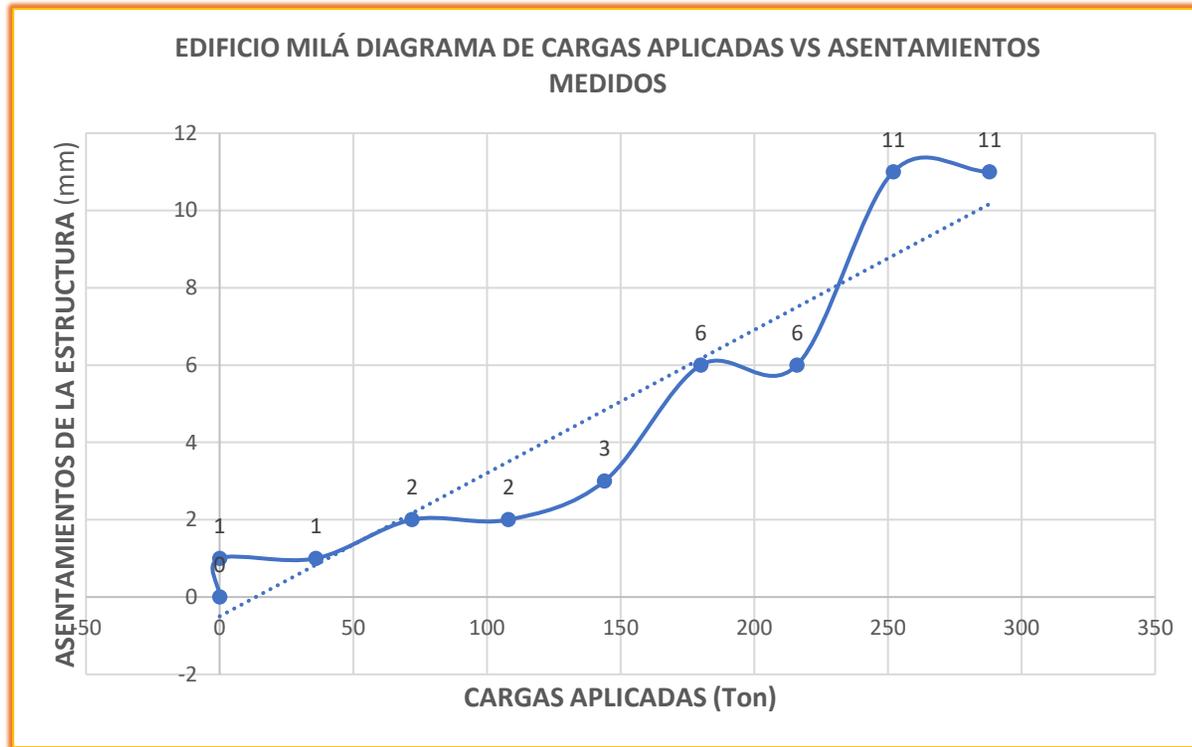
Imagen 50 - Diagrama de Asentamientos del suelo frente a la aplicación gradual de cargas

Es necesario realizar este análisis, con el fin de detectar un asentamiento anormal del suelo y de este modo realizar un diagnóstico de las capacidades portantes del mismo

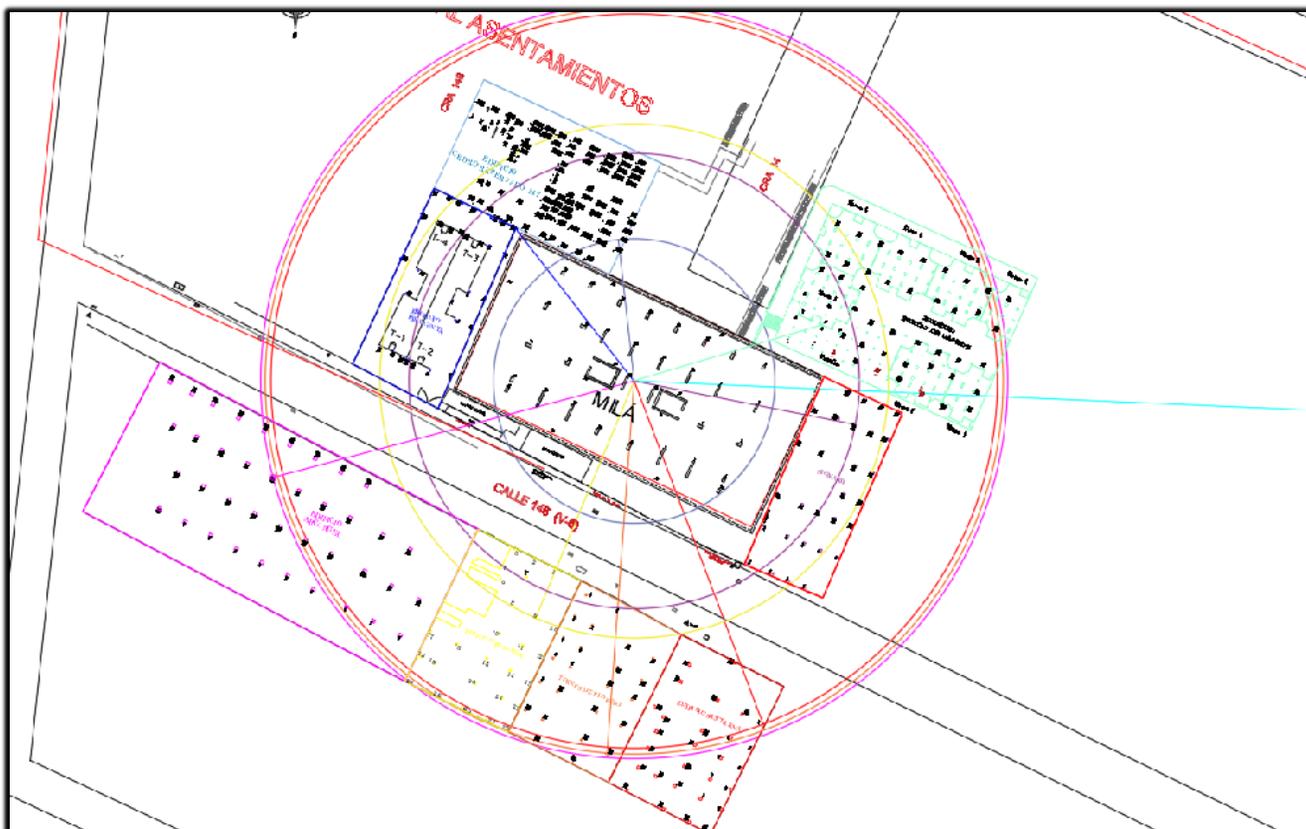
Imagen 54 - Radar De Análisis De Asentamientos En Relación Con Proyectos Circundantes

En el radar, a continuación detallado, se establece unas líneas de tendencia de asentamientos, individuales para cada proyecto de estudio, con el fin de evaluar de manera comparativa los asentamientos de la estructura de estudio, frente a las de los predios circundantes, permitiendo establecer el comportamiento puntual del suelo, de cada edificio, y además definir un patrón normal de asentamientos en el sector de estudio a causa de las subsidencias de la zona geológica, según los estudios del perfil geotécnico de Bogotá. Con esto es posible identificar de manera más precisa el comportamiento real del suelo, y de esta manera y en relación con los datos suministrados por el geotecnista del proyecto, realizar un diagnóstico del estudio entregado, realizando un seguimiento continuo, de la consolidación del suelo. (ver anexo 13. radar de estudio de asentamientos).
