Opmålingsrapport - Amager, Nordfyn og Odense

INSTITUT FOR GEOGRAFI OG GEOLOGI
KØBENHAVNS UNIVERSITET

Opmålingsrapport

Amager, Nordfyn og Odense.

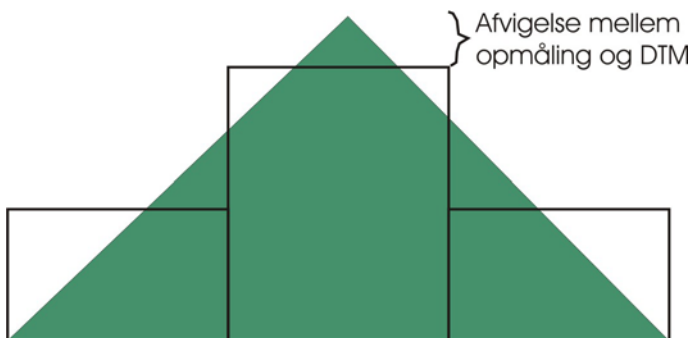
Fig 22. Kote på profil udtrukket fra DTM langs indmålte punkter, samt koten på indmålte punkter. Samtlige indmålte punkter er højere end DTM. Denne afvigelse er forventelig, da det er digekronen der er indmålt. DTM's repræsentation af diget i 1,6x1,6m cellen vil ikke nødvendigvis afspejle digets højeste punkt. Problematikken er skematiseret i Fig 23.

Fig 23. Forskel mellem virkelig dige topografi (grøn trekant) og digets repræsentation i DTM (sorte bokse)

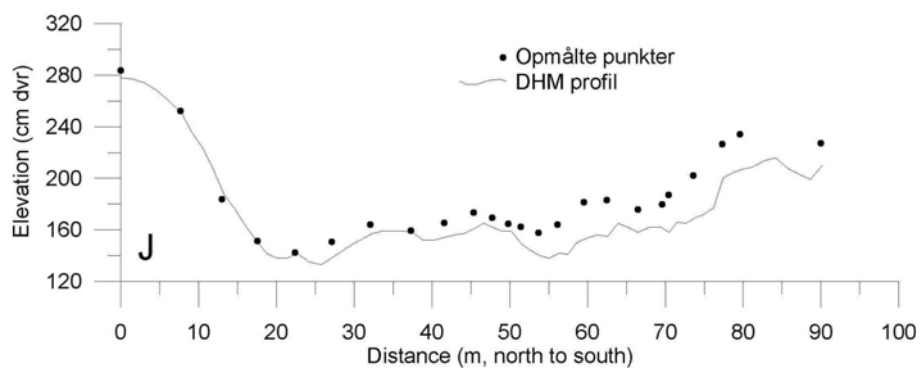
del (på stien), mens der er afvigelser op til 0,36m på diget i områdets sydlige del. På diget er samtlige afvigelser positive.

Fig 28. Kote på profil udtrukket fra DTM langs indmålte punkter, samt koten på indmålte punkter.

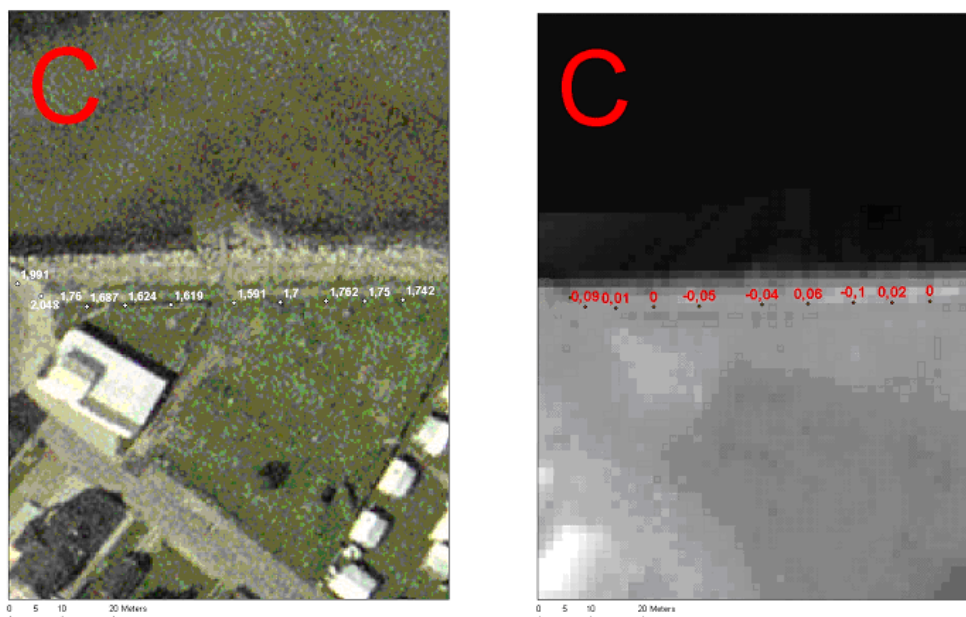
Fig 42.

Højre: Afvigelse (meter) mellem indmålte højder og højder udtrukket fra DTM. Der er generelt god overensstemmelse mellem DTM og opmålingen.

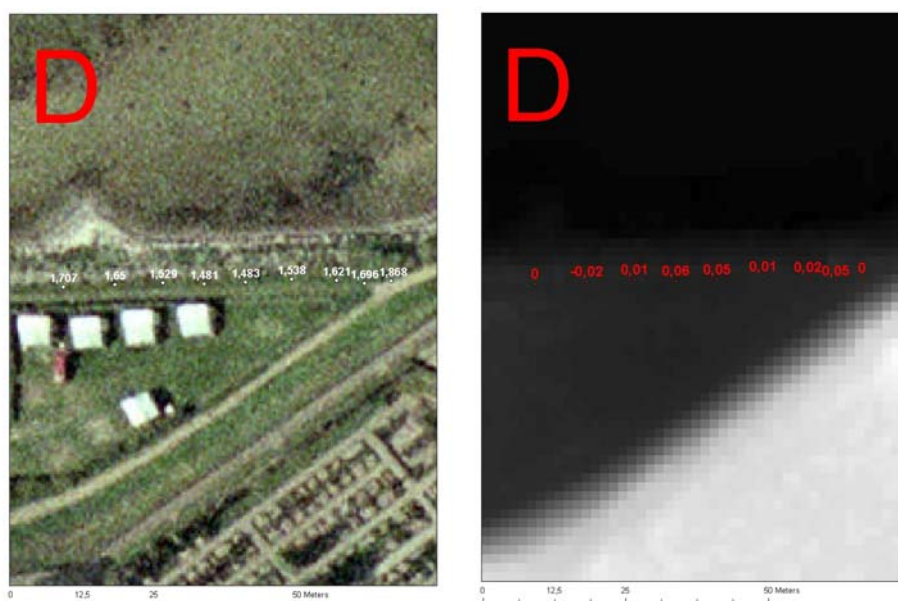
Fig 47.

Højre: Afvigelse (meter) mellem indmålte højder og højder udtrukket fra DTM. Der er generelt god overensstemmelse mellem DTM og opmålingen.

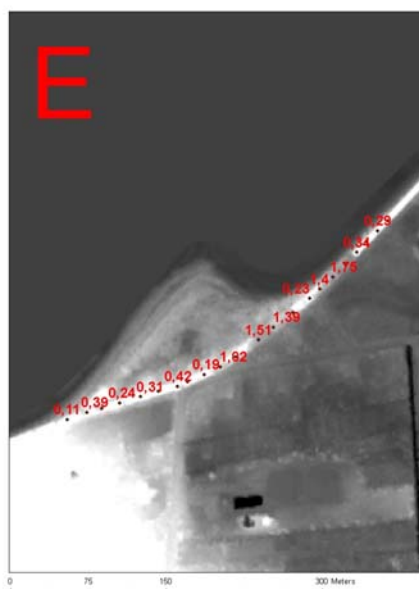
Fig 52.

Højre: Afvigelse (meter) mellem indmålte højder og højder udtrukket fra DTM. Der er afvigelser på op til 1,51m. Samtlige afvigelser er positive.

Fig 53. Kote på profil udtrukket fra DTM langs indmålte punkter, samt koten på indmålte punkter. Diget burde være sikret til 2m DVR. Diget er opfyldt i 2010 (dvs efter at DTM er optaget) og afvigelsen mellem DTM og opmålingen er derfor forventelig. Her skyldes afvigelsen således ikke nødvendigvis en egentlig fejl i DTM, men snarere en manglende opdatering af DTM.

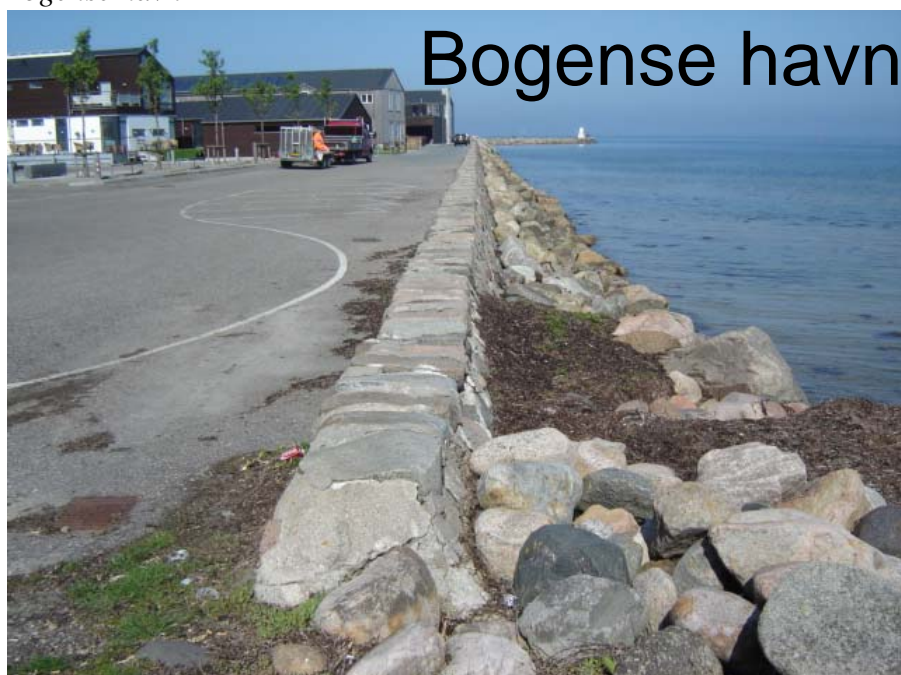
Fig 64. Billede af indmålt kajkant ved Bogense havn. Billedet er taget mod nordvest.

Højre: Afvigelse (meter) mellem indmålte højder og højder udtrukket fra DTM. Der er afvigelser på op til 1,50m. Samtlige afvigelser er positive.

Fig 66. Profil udtrukket fra DTM fra P-pladsen mod nordøst henover kajkanten og ned til havet. Kajkanten på ca 2m er slet ikke repræsenteret i DTM.

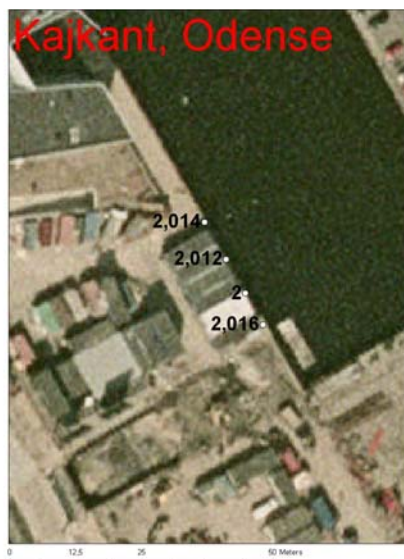
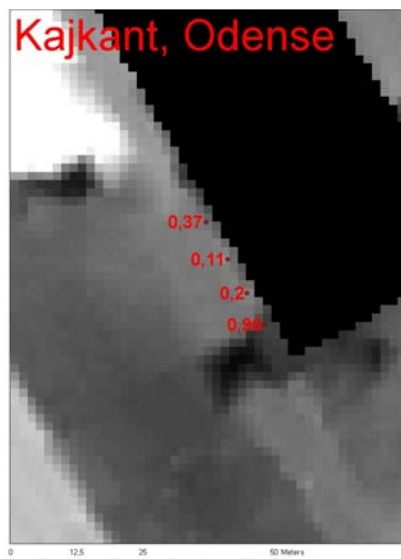
Fig 68.

Venstre: Indmålte DVR-koter (meter DVR) på baggrund af SCANKORT 2005 orthofotos.
