調査報告：イラン・バム地震(2003年12月26日)におけるアドベ造建物被害の特徴

イラン・バム地震(2003年12月26日)における アドベ造建物被害の特徴

Characteristics of Adobe Structure Damage observed in Iran·Bam Earthquake (Dec. 26, 2003)

目黒 公 郎*・吉 村 美 保*・パオラ マヨルカ*・高 島 正 典*
Kimiro MEGURO, Miho YOSHIMURA, Paola MAYORCA and Masasuke TAKASHIMA

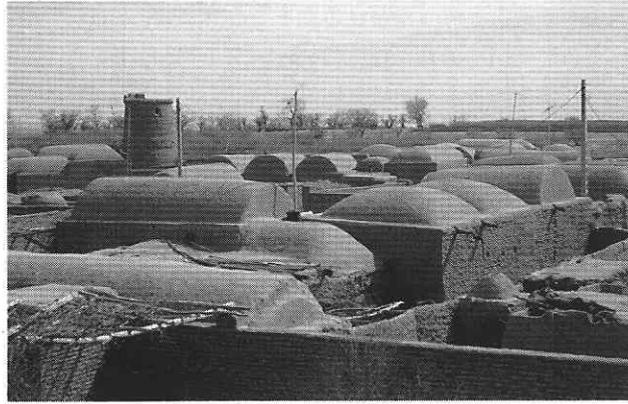
図2 健全なアドベ造建物群

アドベ造建物は、バム市の旧市街に多く分布している。バム市の旧市街は、図1中、赤い円で示されるアルゲ・バム遺跡の南西に広がっており、バム市の中心である。今回の地震で80%以上が崩壊したとされるアルゲ・バム遺跡内の建物も、アドベ造建物を主体としている。市街の周縁部では、アドベ造以外の形式の構造物の割合が増え、アドベ造構造物はほとんど見られなくなる。図2に、バム市街の西北西約25kmにある集落ダルジンで撮影した健全なアドベ造建物群を示す。図3に、バムの南東約25kmにある集落バキル・アバッドで撮影した老朽化したアドベ造建物を示す。表面に塗られた泥がはがれ、アドベが積み上げられている様子が確認できる。図4は、ダルジンで撮影したアドベ作成の様子である。図4に示すように、泥を型枠に入れて成型し、枠をはずして日干しにするという簡単な製法である。アドベの大きさはおよそ25.0cm×25.0cm×6.5cmとなっている。他の地域で見られるものと同様、バム市周辺のアドベ造建物も、壁が厚く、屋根が重厚である。これは、一日の寒暖差の激しい準砂漠地帯で、外気の変動を緩衝し、屋内を適温に保つための遮熱、蓄熱のしくみだと考えられている。個々のアドベは脆く、構造全体としての一体性も欠如している。また、地震動のような水平荷重に対して抗する構造的な仕組みがない。地震動に対して非常に脆弱な構造物である。Iranian Code of Practice for Seismic Resistant Design of Buildings, Standard No. 2800³⁾では、泥やアドベで作られた伝統的な構造物は耐震性がないため、この形式の建物を建築してはならないとされている
