14
COAAT
SEVILLA

REVALORIZACIÓN DE LA IGLESIA DE SANTA CATALINA

Juan Manuel Macías Bernal
Arquitecto Técnico

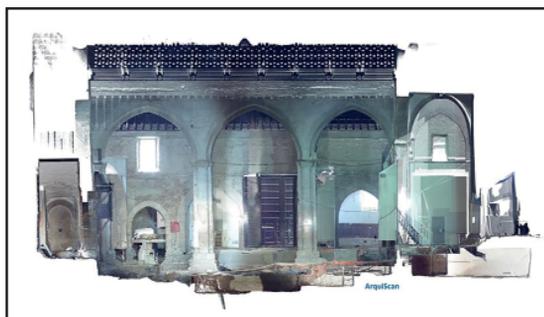
Foto 1. Levantamiento mediante técnica de escáner láser

Para la redacción del proyecto y estudio y registro de los restos arqueológicos se ha utilizado tecnología de levantamiento mediante técnicas de scanner laser (Fotografía 1) y fotografía aérea mediante dron (Fotografía 2).

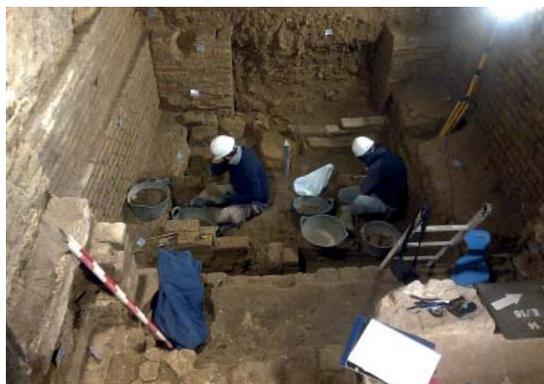
Foto 3. Arqueólogos en tareas de limpieza, medición y planimetría

Las excavaciones (Fotografía 3) han evidenciado algunas cuestiones que se planteaban en el Proyecto como hipótesis más que probables, y han revelado otras totalmente insospechadas que contribuyen a entender estados anteriores del edificio y a leer la evolución a lo largo de su historia.

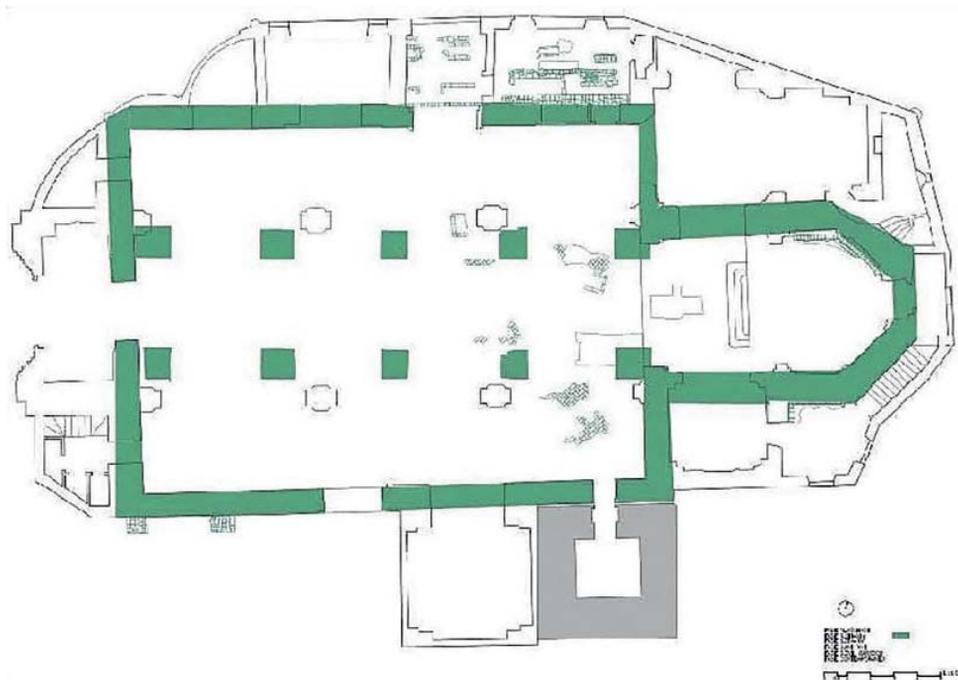
El edificio que hoy vemos y emerge sobre rasante de la calle Juan de Mesa, tiene su origen en el siglo trece. Si bien solamente se conserva de ese periodo la estructura muraria de los pies del templo, muros de la epístola y del evangelio, y cabecera. El resto de elementos, incluido los pilares interiores, y espacios que hoy vemos son actuaciones posteriores de diferentes periodos. (Planos 1 y 2).

Plano 1. En verde traza original del templo en los siglos XIII y XIV, (Plano del proyecto Fco. Jurado).

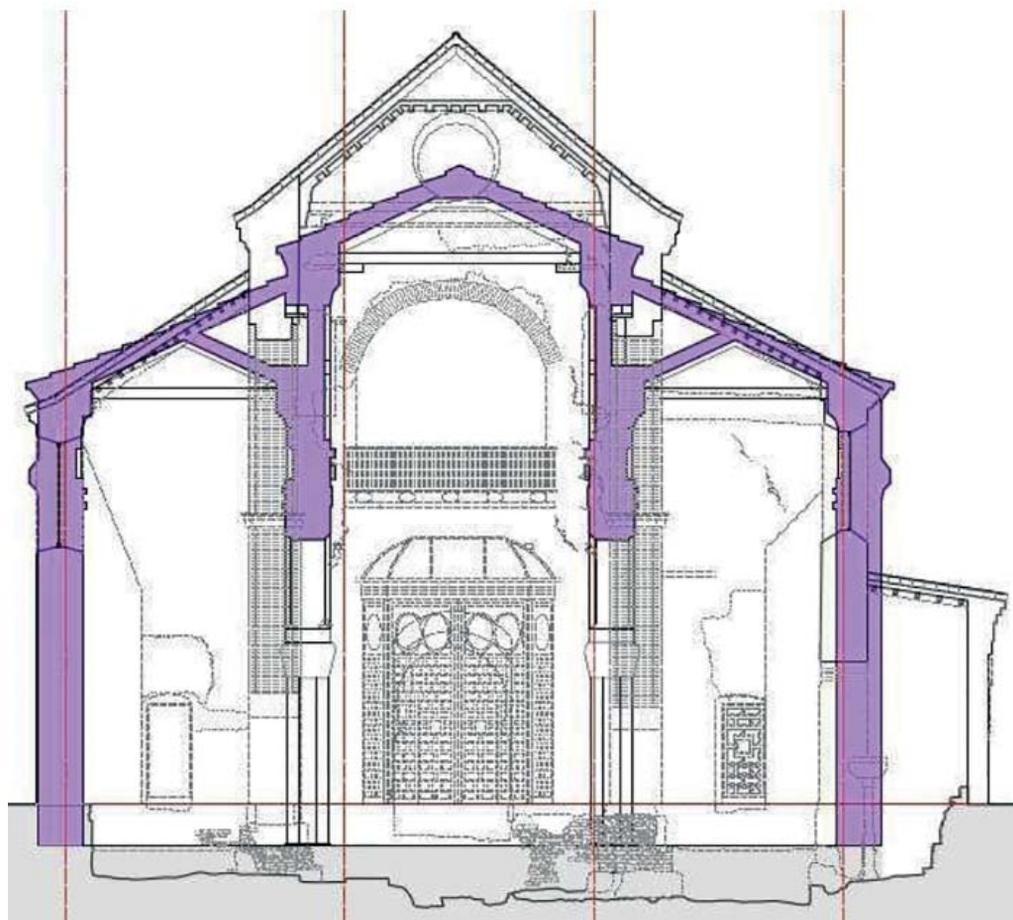
Plano 2. Sección transversal hipotética de la primitiva iglesia superpuesta a la actual. (Plano proyecto Fco. Jurado.)

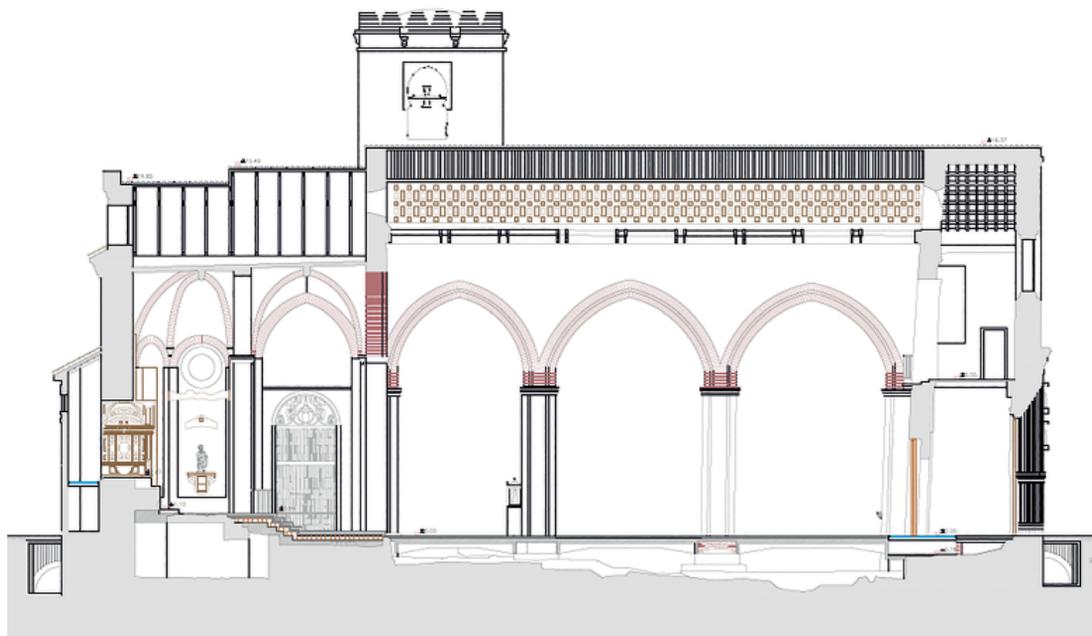
La incorporación más reciente, es la de la portada gótica proveniente del antiguo convento de Santa Lucía en Sevilla, situada a los pies del templo y reubicada por el arquitecto Sevillano D Juan Talavera Heredia, entre los años 1923 y 1930. Con esta portada se resolvió el problema de estabilidad del antiguo muro de la fachada mudéjar original, al actuar a modo de contrafuerte. En los planos 3 y 4 contemplamos las secciones longitudinales y transversales del templo en la actualidad.

Plano 3. Sección longitudinal (Plano proyecto Fco. Jurado.)

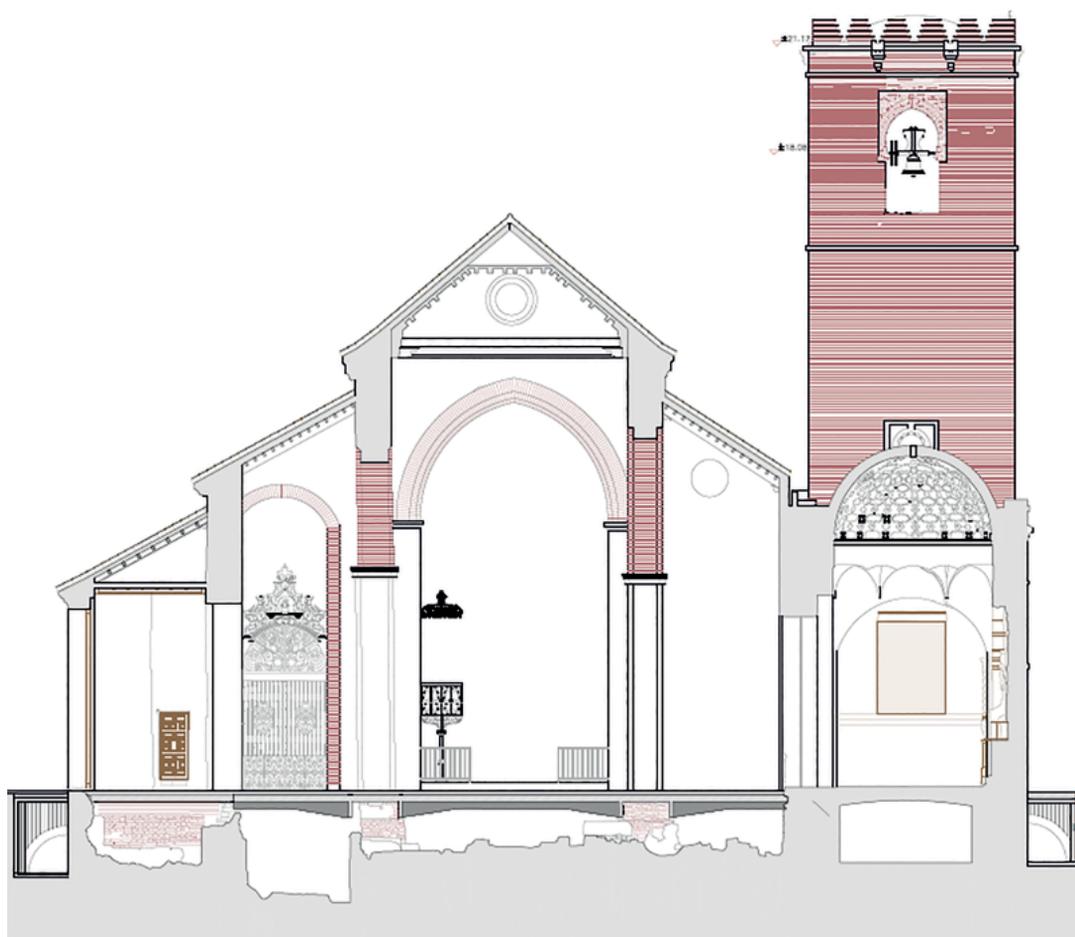
Plano 4. Sección transversal (Plano proyecto Fco. Jurado.)
