# **Estudio analítico de la portada de la iglesia de Santiago de Guadix, Granada**

## ***Analytical study of the main door of Santiago church, Guadix, Granada***

JESÚS ESPINOSA GAITÁN, FRANCISCO GUTIÉRREZ MONTERO y ROSARIO VILLEGRAS SÁNCHEZ  
Inst. del Patrimonio Histórico. Consejería de Cultura. Junta de Andalucía

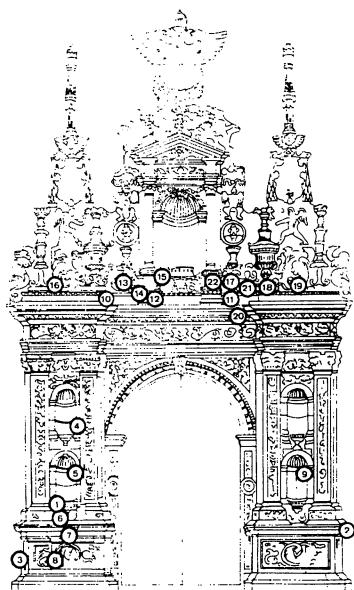
Fig.7.- Localización de las muestras.  
Fig.7.- Samples location.

La localización de las muestras aparece en la figura 7 y su descripción en la Tabla 1.

*Samples locations appear on figure 7 and their descriptions on Table 1.*
