# 軍艦島の構造物群の劣化メカニズムと その学術的価値

東京理科大学 工学部 建築学科 教授 いまと 今本 けいち 啓一

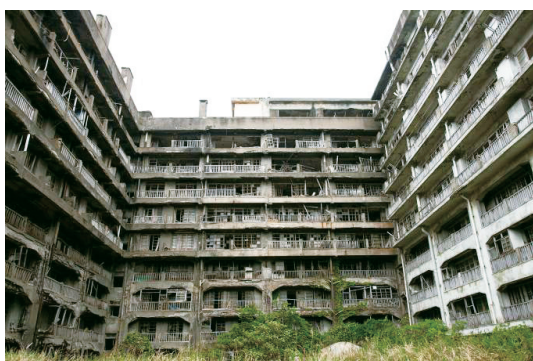
写真8 65号棟 長崎市より提供

65号棟3階の劣化度分布図を図4、16~20号棟(以下、日給社宅と記述する)3階の劣化度分布図を図5、65号棟の外観を写真8に示す。65号棟は終戦前後にわたって建設された島内最大の建物であり、物資の不足する混乱期の中で建設された点で特筆される建物の一

つである。用途は住宅であり、北棟が1945年、東棟が1949年、そして南棟が1958年の順に建設され、建設年代による劣化の差が顕著に見られる。

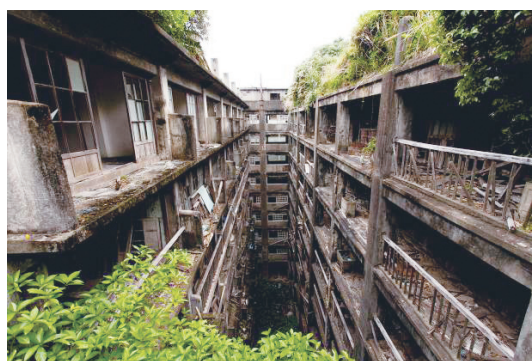
写真9 日給社宅 長崎市より提供

日給社宅(写真9)では、16号棟はその他の棟と比較して構造体の劣化が進行しているが、屋内においても構造体の劣化が著しい。

劣化が著しいのは建物の北面側の屋外面および開口に近い屋内の部材であり、中庭に面する南面側では著しい劣化は少ない。これは取り付けられていた木製の雨戸や引き戸などが、風雨などで破損したことにより、室内へ雨水や潮風が浸入し部材の劣化を進行させたと考える。巻き立て補強が施された大廊下の柱や、各棟の廊下に位置する柱は劣化の進行

も少なく、比較的健全なものが多いが、同様の補強が施された大廊下と各棟を繋ぐ位置にある柱のみが劣化の進行が著しい。

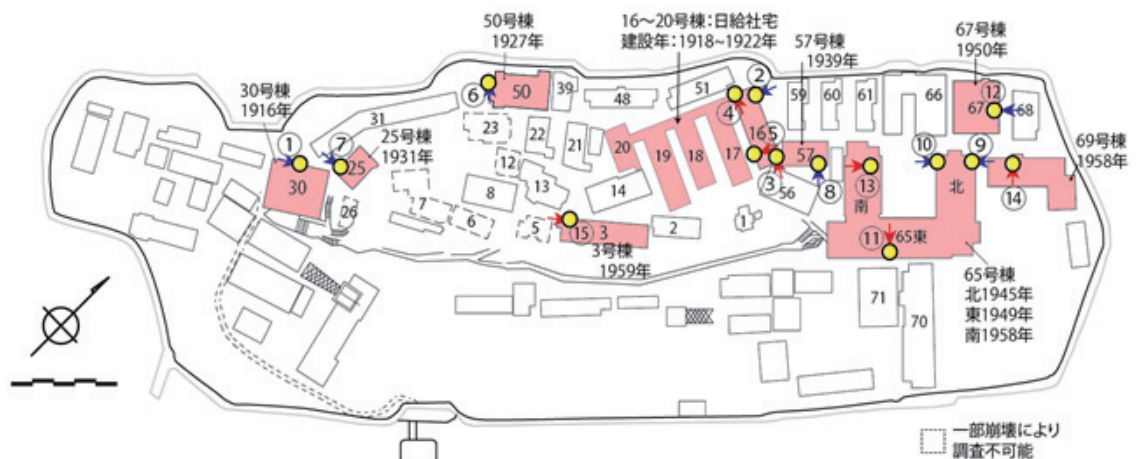
図6 軍艦島建造物の調査対象と調査箇所

塩化物イオン量分布の測定結果を図7に、構造物の建設年とJASS 5における塩分規制との関係を図8に、建設年と内在塩化物イオン量との関係を図9に示す。設計上、鉄筋の腐食発生限界濃度は1.2kg/m<sup>3</sup>とされており、65号棟、69号棟、3号棟、16号棟5階以外は、いずれの深さでも

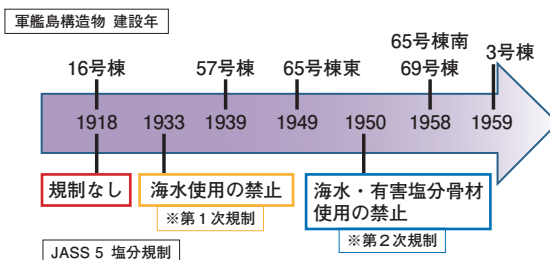
図8 JASS 5における塩分規制の変遷

200kg/m<sup>3</sup>と仮定)、8kg/m<sup>3</sup>の塩分量が加わり、15kg/m<sup>3</sup>以上となることも推測される。内在塩分についてはJASS 5の塩分規制との関連性も認められる(図9)。

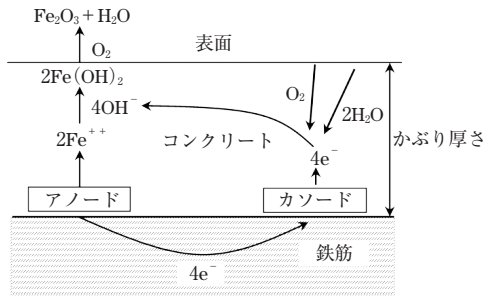
図10 鉄筋の腐食メカニズム

食の鍵となるのは、「水」と「酸素」の供給であることを鑑みると(図10), この水分の浸入を遮断することは構造物の保存・改修の一つには十分になりうる。そこで筆者らは、軍艦島において、各種の表面含浸材等(図11)について暴露試験を行い、現時点において、写真13のように表面含浸材の効果を確認している。コンクリートの外観を変化させずに水分の浸入を抑制する新たな視点の改修方法が、今後、歴史的建造物の保存・改修の
