Thomas Semmler

Das Holz im Weismannstadel Instandsetzung eines Kulturdenkmals

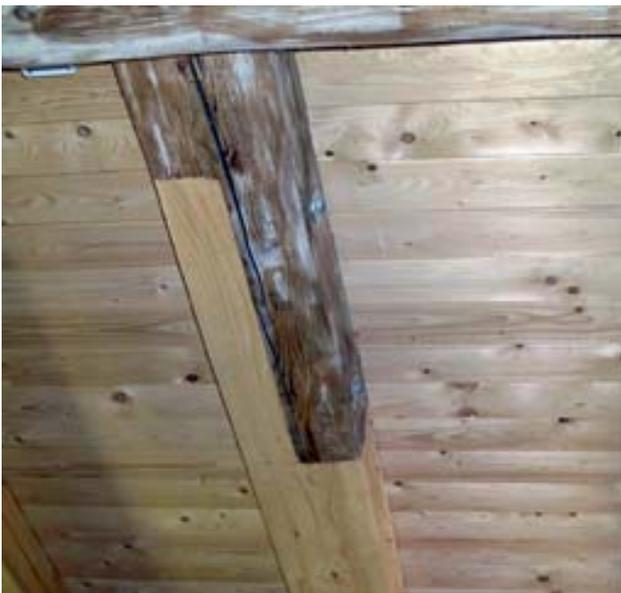
Die Umsetzung des Sanierungskonzeptes begann mit der Holzbalkendecke. Große Teile der vorhandenen Geschoßdecke wurden querschnittsgleich ergänzt, mehrere Balken mussten sogar komplett ausgetauscht werden. Dabei kam ebenfalls wieder Fichtenholz zur

Verwendung, welches technisch nachgetrocknet und allseitig gehobelt und gefast wurde. Sämtliche neuen Hölzer wurden selbstverständlich in unbehandelter Form eingebaut.

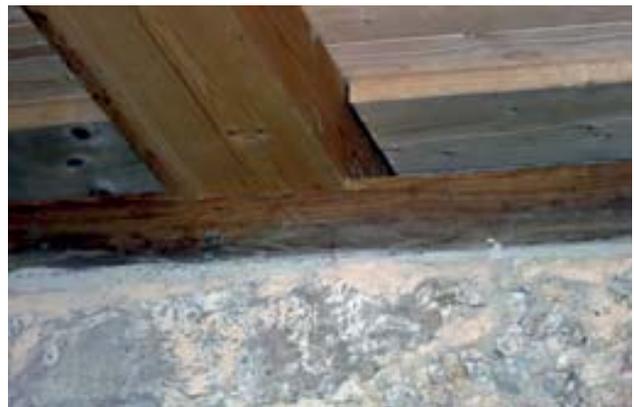
Um mehr Durchfahrtsbreite zu gewinnen, hatten die Vorbesitzer einen der beiden Unterzüge entfernt. Diese Konstruktion wurde zurückgebaut und der Unterzug wieder in der originalen Lage montiert. Die

ursprünglichen Pfosten waren leider nicht mehr vorhanden, sie mussten durch neue Fichtenholzpfosten ersetzt werden. Auch die Auflagerung der Balkenlage erfolgte auf einer neuen Mauerlatte aus Eichenholz, die mit dem Mauerwerk verankert wurde.

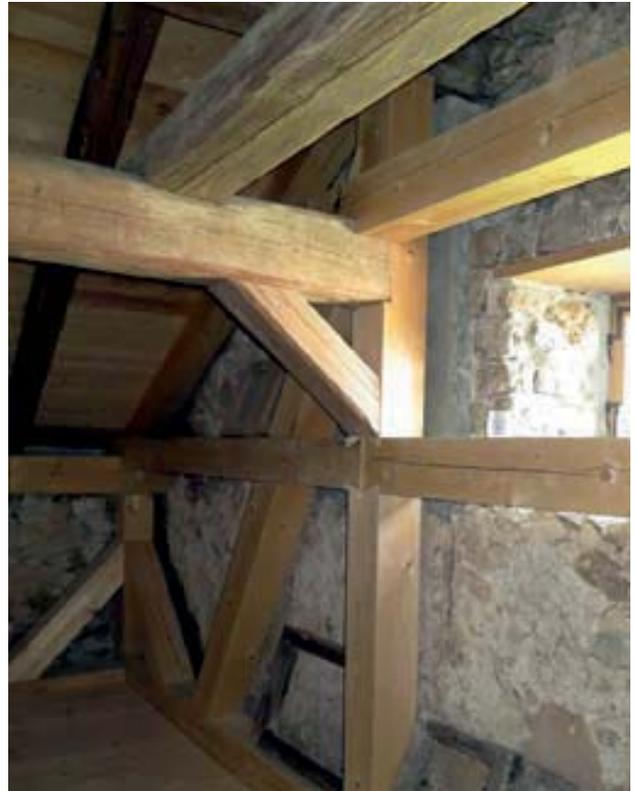
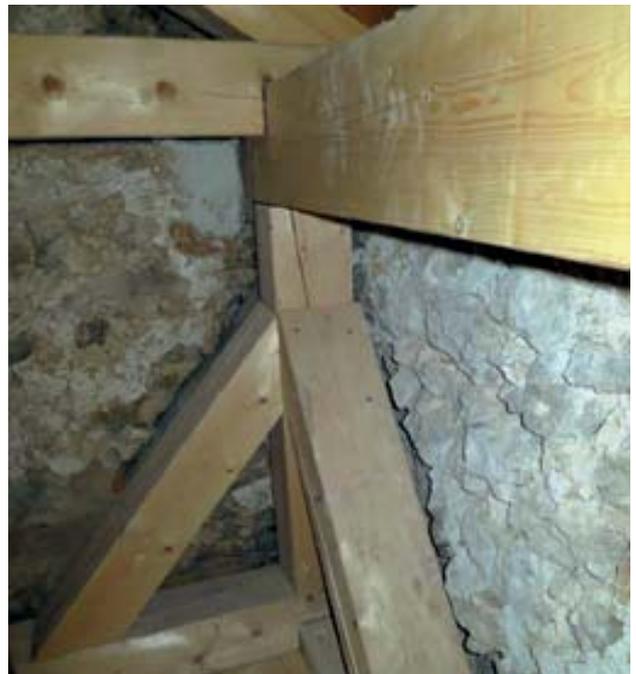
Im Bereich des Dachtragwerks bereitete der Giebel an der Westseite die meisten Probleme. Da das Mauerwerk dort sehr marode war, drohte mit dem Ausbau der abgefaulten Fachwerkkonstruktion der Einsturz des Giebels. Angesichts dessen haben wir das neue Fachwerk abweichend vom ursprünglichen Bestand vor das Mauerwerk gestellt, jedoch genau in derselben Machart wie die frühere Konstruktion. Anschließend wurden die Balkentaschen eingeschalt, Bewehrungseisen verlegt und diese mit der Fachwerkwandkonstruktion verbunden. Um den Bestand des restlichen Giebelmauerwerks zu sichern, wurde die Schalung schließlich ausbetoniert.

Die Giebelseite an der Ostseite hingegen war zum Glück gänzlich unbeschädigt und konnte daher unverändert erhalten werden. Dafür musste an den beiden Traufen die Fachwerkkonstruktion jeweils komplett erneuert werden. Auch die Mittelpfetten wurden an mehreren Stellen querschnittsgleich ergänzt. Und bei einigen Kehlbalken und Sparren ließ es sich nicht verhindern, diese komplett auszutauschen.

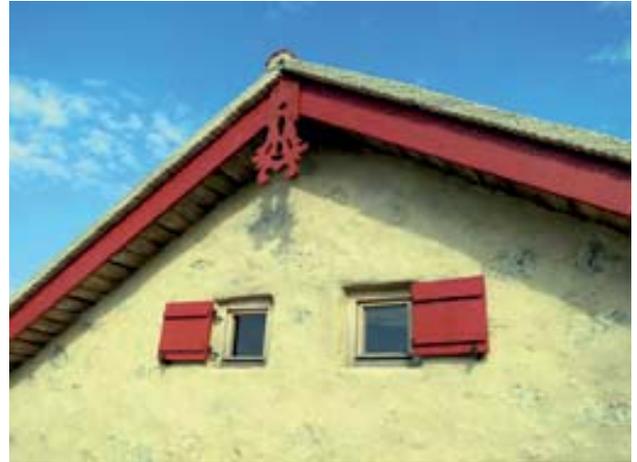
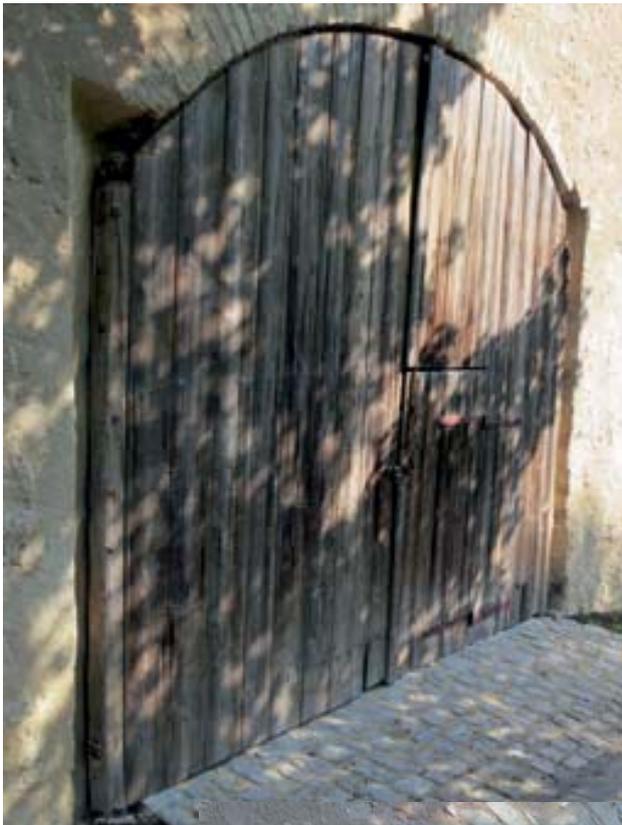
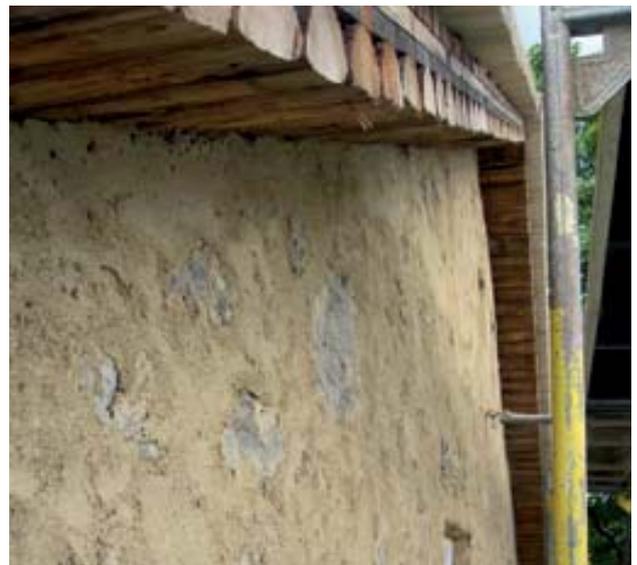
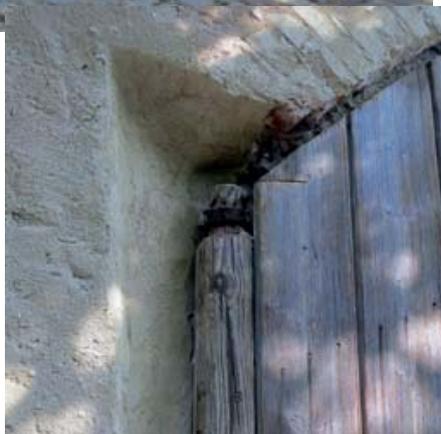
Das zweiflügelige Tor war sehr gut erhalten und konnte mit wenigen Handgriffen instand gesetzt werden. Charakteristisch für das Tor sind die Eckpfosten, die an Ober- und Unterseite mit Eisendornen versehen sind. Diese Dornen sind in Aussparungen von Kalksteinen eingeführt und ermöglichen so das Drehen der Torflügel.

Um den Aufenthalt im Stadel möglichst „zugfrei“ zu gestalten, haben wir dahinter eine verglaste Windfangkonstruktion in Fichtenholz installiert. Als Zugang im Windfangbereich dient ein historisches Haustürblatt

Die Fenster wurden ebenfalls alle komplett erneuert und den ursprünglichen Formen entsprechend in Eichenholz ausgeführt. Im Obergeschoß sind zum Beispiel einflügelige Fenster mit einfachen Drehbeschlägen nach historischem Vorbild eingebaut. Da an der Außenfassade eiserne Einschlaghaken vorhanden waren, haben wir darauf geschlossen, dass die Fenster einst mit einfachen Klappläden versehen waren. Eben solche wurden deshalb an den beiden Giebelseiten wieder neu hergestellt.
