Porta Praetoria

Teil A: Auswertung der Plan- und Bildunterlagen

1 Spurensuche – Geschichtlicher Abriss und das heutige Bild der porta praetoria

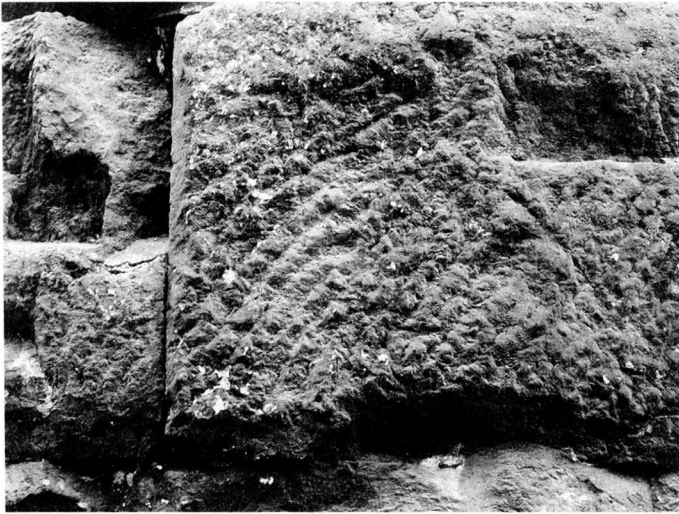
behinderte das alles überziehende Schwarz die Ansprache des Materialbestandes, der nur indirekt über vorhandene Beschädigungen oder Suchschnitte zu bestimmen war.

47: Flächendeckender schwarzer Belag auf sämtlichen Oberflächen der porta praetoria; es sind keine Differenzierungen möglich, die Ansprache der Werkstoffe – Mörtel, Kalksteinfazies, andere – ist sehr erschwert. Aufnahme vor der Reinigung (Detail der Nordseite des Ostturms, Augenhöhe; 2001)

In letzter Konsequenz sprechen die Befunde dafür, nicht nur die Oberflächenbeläge und die Restauriermörtel des letzten Jahrhunderts abzunehmen. Einzuplanen ist ebenso die Entsalzung des Bauwerks, der Aushub des kontaminierten Bodens im Kellerraum und die Entfernung der schadstoffbelasteten Mörtel sowie die Dekontamination der gesamten Außen- wie Innenseite mit einer anschließenden Maßnahme zum Porenraumschutz. Darüber hinaus darf die statische Konsolidierung der Mauerschale und die Sicherung der zerklüfteten Quader nicht vergessen werden.

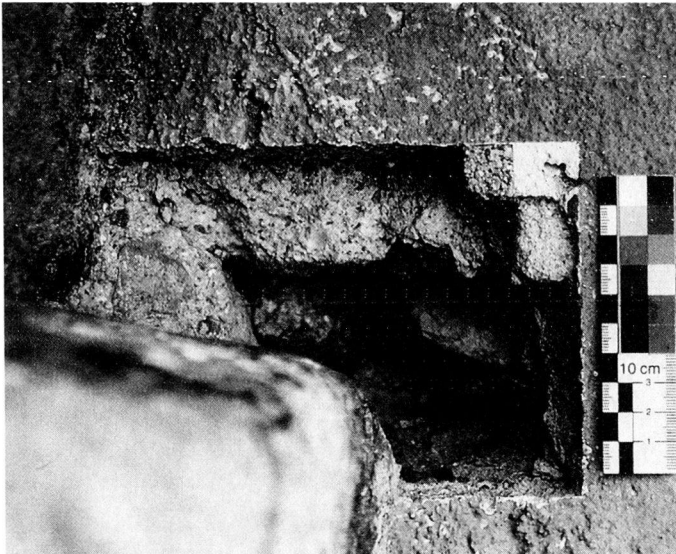
48: Befundschnitt durch den Putzmörtel von 1958 bis zum ersten nachweisbaren Mörtel, der aufgrund der Zusammensetzung und stratigraphischen Lage am Bauwerk als frühmittelalterlich zu klassifizieren ist. Dazwischen liegen ein spätmittelalterlicher Mauermörtel mit Ziegelsteinen (15. Jh.) und ein Ausbesserungsmörtel auf Zementbasis (1910). (Ostfassade Rundbogenfenster).

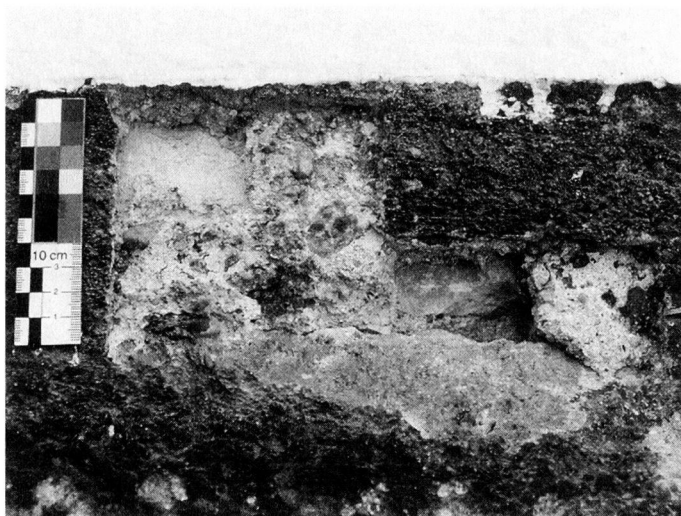
49: Ansicht eines stark verschmutzten Putzmörtels, der auf eine verschmutzte Steinoberfläche aufgetragen wurde und zu der Ausbauphase des Obergeschosses zu rechnen ist. Aufgrund der Zusammensetzung sollte der Putz zu dem frühmittelalterlichen Mauermörtel gehören. Der Befund wird von einem dünnen Zementmörtel überdeckt (1958). (Nordfassade).

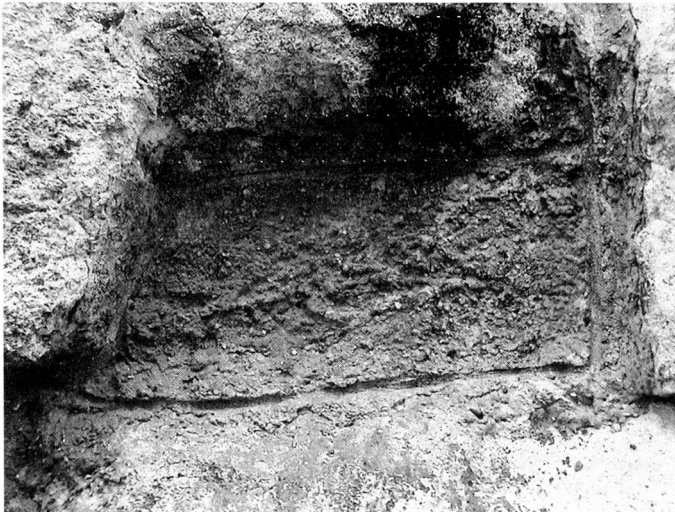
52: Fragmente der Reparatur um 1948 (Wandvermauerung am Torbogen); die Mörtelantragungen zeichnen sich durch eine sehr einfache Fugenritzung in einem sehr groben Zementmörtel aus.

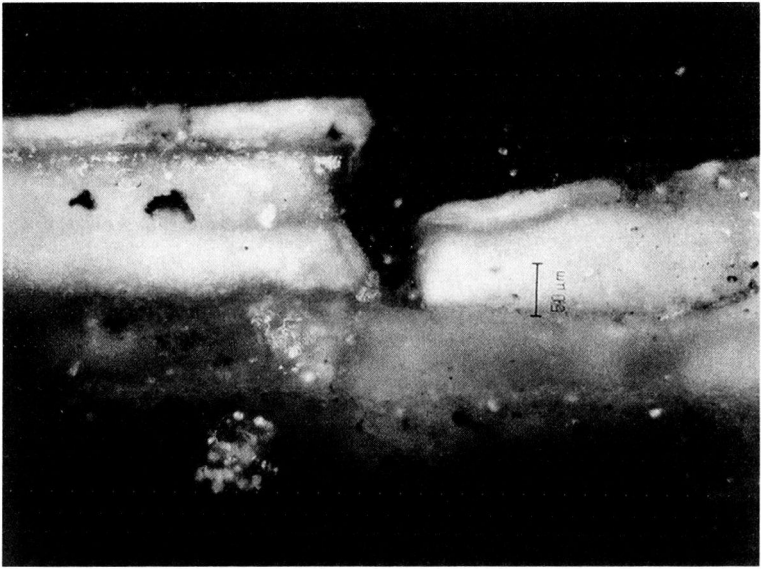
Auf einzelnen Quadern des in die Sudhausmauer übergehenden Turmabschnittes, die nach dem Abriss der Ziegelmauer 1910 freigelegt wurden, lassen sich Reste von zwei bis drei zeitlich unterschiedlichen Fassungen nachweisen. Die älteste Fassung ist eine mit rotem und gelbem Ocker pigmentierte Kalktünche, die in Zusammenhang mit der ersten Putzschlämme steht. Es folgen zwei bis drei kräftige, Bleiweiß und Öl enthaltende Weißfassungen, die mit Calciumcarbonat ausgemischt sind und

deutliche Schwundrisse zeigen. Sie werden von einer dünnen aber farbintensiven Rot- bzw. Ockerfassung überdeckt. In den Schwundrissen der Schicht und an deren Unterseite haben sich Mikroben angesiedelt (Hyphomyceten; Schwärzepilze), was auf eine ausgesprochen nährstoffreiche Umgebung hinweist. Vereinzelt finden sich immer wieder Farbinseln der kalk- und ölhaltigen Überfassungen, die an einigen Stellen weiß, an anderer Stelle rot pigmentiert sind. Leider stehen die Befunde eher isoliert, so dass man sie ohne Reinigung in keinen Gesamtzusammenhang stellen kann (Weißfassung, Rot-Ockerfassung ? Abb. 54). Würden sie nicht in Bereichen liegen, die lange Jahre geschützt waren (Anbau der Sudhausmauer), wären sie nur von geringem Interesse. Da sie sich jedoch in der oberen Etage befinden, dort die mittelalterliche Putzschlämme bedecken und in kein erkennbares Raumkonzept eingebunden waren, verdienen sie während der künftigen Restaurierungen besondere Aufmerksamkeit: Es könnte sich um die letzten Befunde der mittelalterlichen und nachmittelalterlichen Anstriche handeln.

54: Anschliffpräparat von Tüncheschichten auf der Werksteinoberfläche eines Kalksteinquaders, der von der angebauten Ziegelmauer des Sudhauses bis 1910 verdeckt war. Es handelt sich um zwei bis drei bleiweißhaltige Weißfassungen mit Craquelerrissen auf einer ockerfarbenen Tünche. Der älteste Anstrich gehört zu der frühmittelalterlichen Putzschlämme.

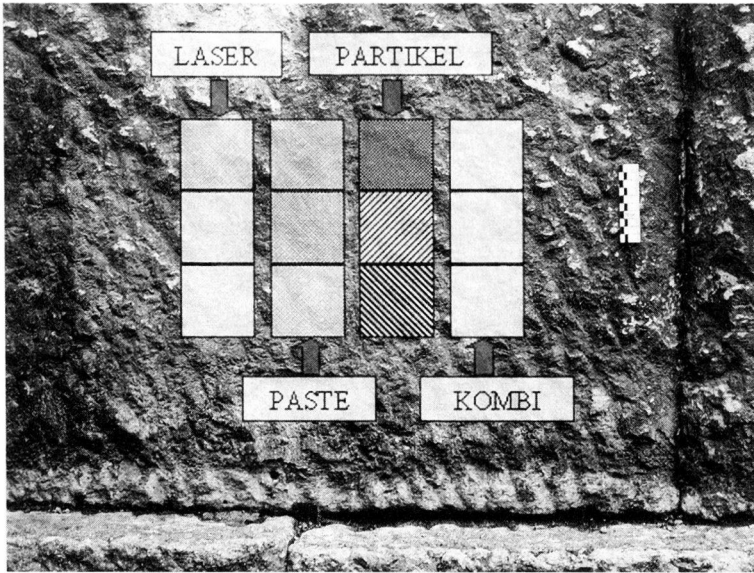
58: Versuchsfeld zur Reinigung (Probefläche 2, Ostfassade des Flankenturms); mit Angabe der konzipierten Reinigungsproben.

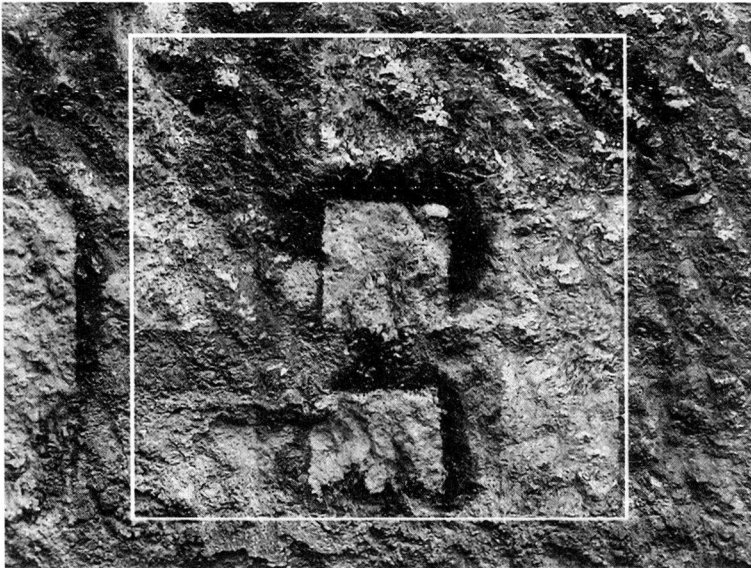
59: Versuchsfeld zur Reinigung nach der Applikation der Reinigungsvarianten am Beispiel von Probefeld 2 auf der Ostseite des Turmes der porta praetoria. Markierung (von links nach rechts): Spalte 1: Laserreinigung; Spalte 2: Kompressen- und Partikelstrahlreinigung; Spalte 3: Partikelstrahlreinigung.

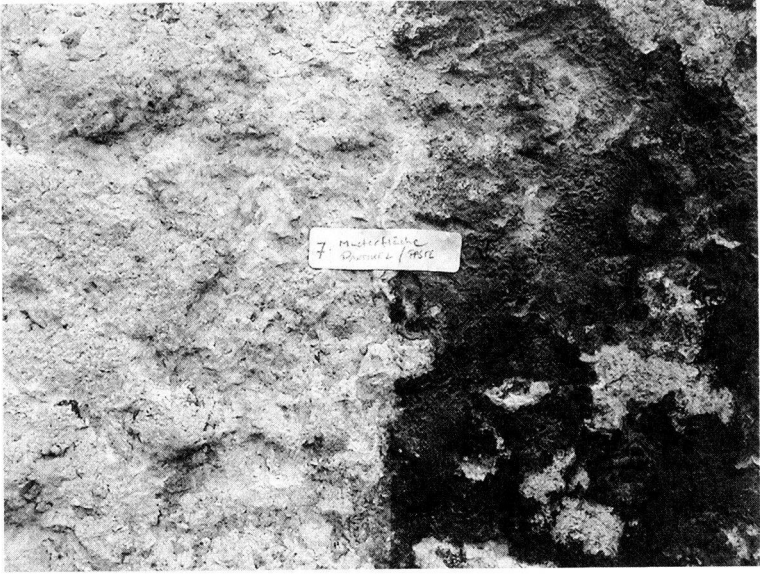
60: Versuchsfeld zur Reinigung nach der Applikation einer kombinierten Reinigungsvariante am Beispiel von Probe MF2/7 auf der Nordseite des Turmes der porta praetoria (2002).

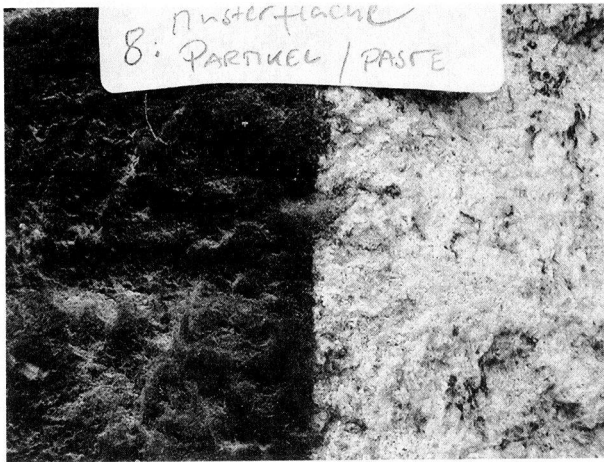
61: Versuchsfeld zur Reinigung nach der Applikation einer kombinierten Reinigungsvariante am Beispiel von Probe MF 2/8 auf der Nordostseite des Turmes der porta praetoria (2002).

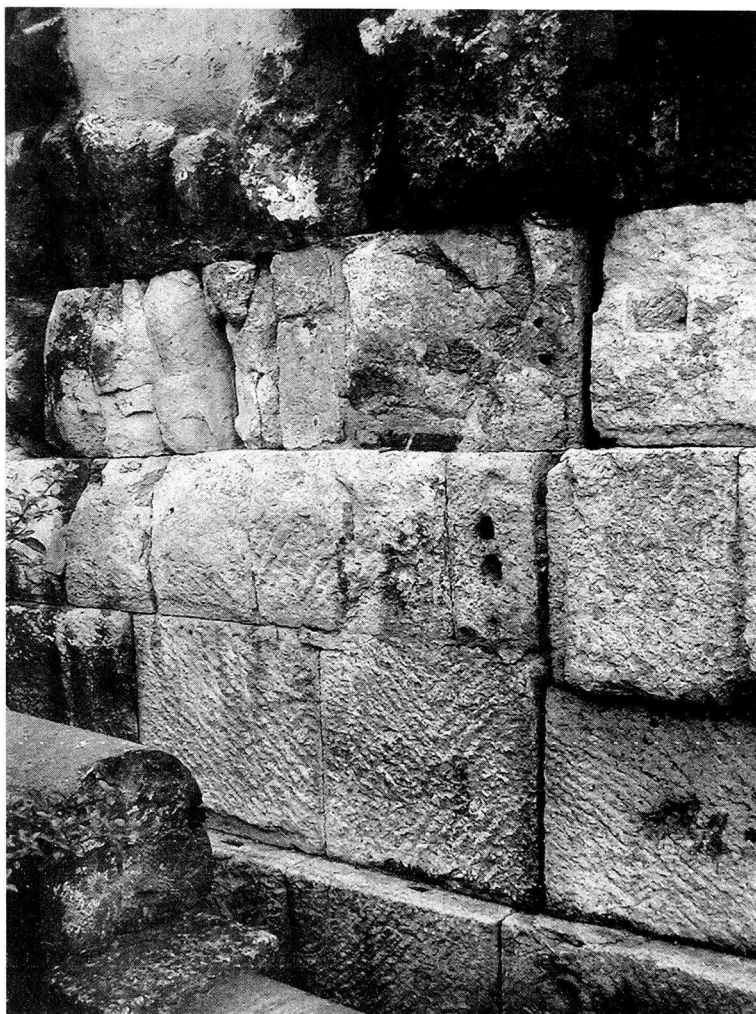
62: Musterfeld MF1 zur Reinigung nach der Applikation einer kombinierten Reinigungsvariante auf der Ostseite des Turmes der porta praetoria (2002).

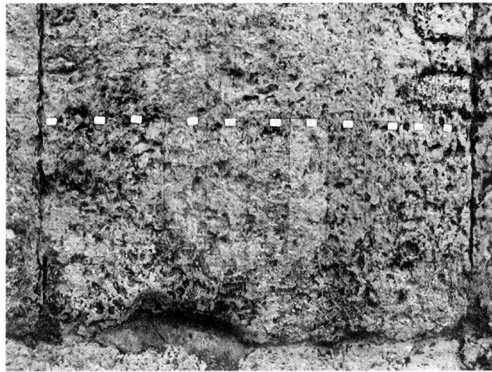
71: Musterfeld MK2 zur Konservierung nach der Applikation kombinierter Beschichtungssysteme zum Porenraumschutz an der Nordseite des Turmes der porta praetoria innerhalb der Reinigungsmusterfläche MF 2 (Dezember 2003).

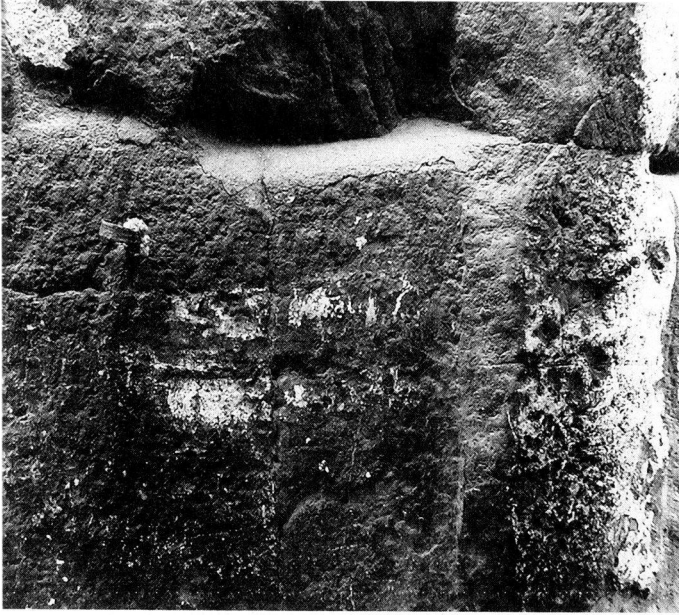
72: Ausschnitt aus der Musterfläche 2, vor der Reinigung (2001).

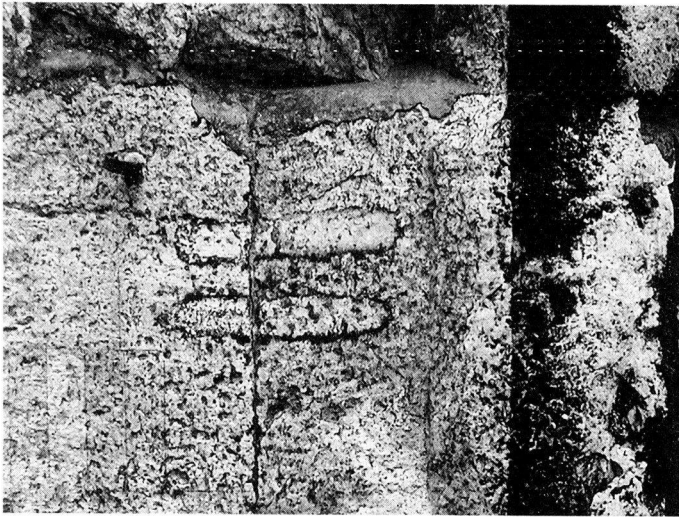
75: Ausschnitt aus der Musterfläche 2, nach der Reinigung (2003).
