## ESTUDO DE MANIFESTAÇÕES PATOLÓGICAS EM CONDOMÍNIO RESIDENCIAL HORIZONTAL

Com este trabalho pretende-se esclarecer a natureza das patologias encontradas nas fachadas de um condomínio residencial horizontal com 400 casas e 5 anos de utilização através de um levantamento visual e caracterização das anomalias de maneira a possibilitar uma orientação sobre a correta manutenção e reparo contribuindo para a durabilidade destas residências.

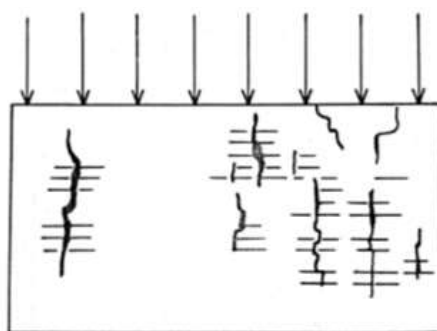
**Figura 5** – Fissuração típica da alvenaria causada por sobrecarga vertical.

- Trincas verticais, provenientes da deformação transversal da argamassa sob ação de tensões de compressão, ou da flexão local dos componentes de alvenaria (THOMAZ, 1989):

Ainda Mohamad (2015), diz que em geral, a fissura vertical significa a presença de carregamento excessivo à compressão ou que pode ser influenciada pela movimentação higroscópica dos materiais constituintes da alvenaria.

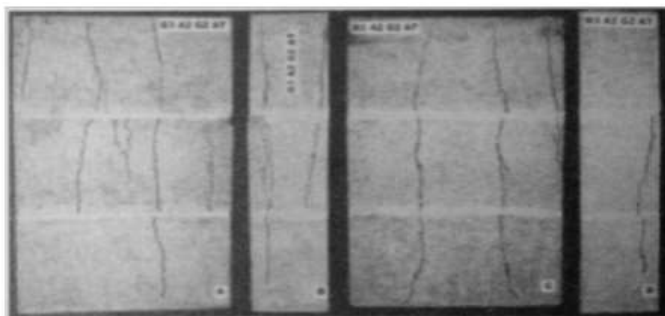
**Foto 24** - Modo de ruptura dos prismas de bloco de concreto grauteados.

fissuras distribuídas na direção vertical provocados pela expansão do graute de enchimento conforme fotografia 24.

Conforme as citações a cima, entende-se que o surgimento da patologia em questão é oriundo de sobrecarga sobre a alvenaria. Contudo para essa afirmação seria necessária a remoção do revestimento para verificar a condição do bloco de concreto, pois há a possibilidade conforme Mohamad (2015) da fissura ser devida a movimentação higroscópica dos materiais constituintes da alvenaria.
