Escuela Técnica Superior  
Universidad de Sevilla

TRABAJO DE FIN DE GRADO  
Línea de investigación

**ESTUDIO DE REHABILITACIÓN ESTRUCTURAL DE  
EDIFICIOS PATRIMONIALES INDUSTRIALES:  
Antigua Fábrica de sombreros de Sevilla.**

AUTOR:  
M<sup>a</sup> Reyes Rosco Gómez

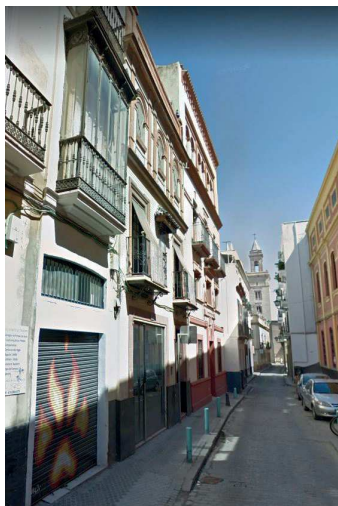
*Vista del estado actual de la fachada del edificio G desde la calle Castellar./ Foto Google 10/07/2019.*

Actualmente las parcelas (I) se encuentran en estado de ruina, en el caso de la nave G, se ha recuperado el uso originario como vivienda, la nave H no se conserva.

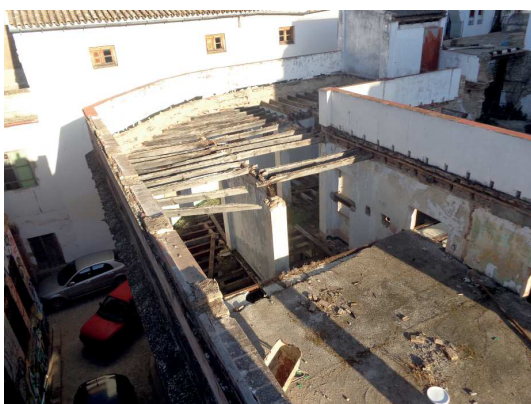
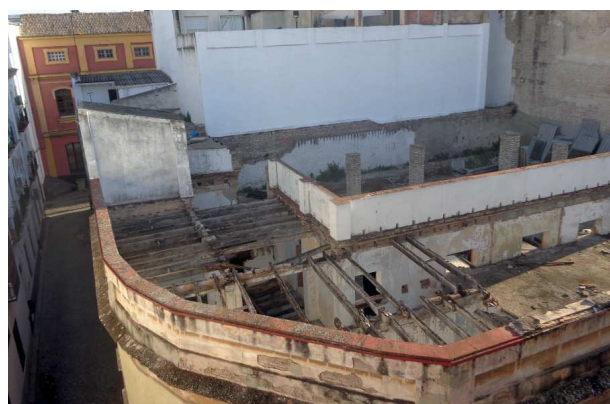
*Vistas del estado actual de las parcelas I, desde la cubierta del edificio D./ Fotografías realizadas por autora.*

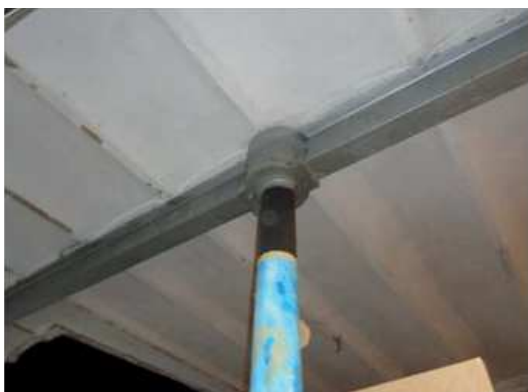
*Encuentro columna-viga./ Fotografía realizada por autora.*

Como ya se ha señalado, aunque no se trate de uno de los problemas más notables de la estructura estudiada, la corrosión de la estructura es el daño principal y más frecuente en estructuras metálicas.

Los daños en el edificio son relativamente leves, es decir, no es necesaria la sustitución pero debe tratarse de corregirse en el mayor grado posible y proceder a la correcta protección de la estructura, con objetivo de que esta corrosión no siga avanzando, procediéndose a la limpieza y el tratamiento, chorreado o bien raspado y cepillado a fondo con cepillo de discos, con aplicación de posteriores pinturas protectoras (resinas epoxi) de similares especificaciones.

- Reforzar las uniones. Muchos problemas que aquejan a las estructuras de acero surgen de lesiones existentes en el punto de las uniones, por lo que será conveniente verificar su estado de conservación y la magnitud de las cargas iniciales (si se cuenta con la información), actuales y del proyecto de rehabilitación. Si el problema es por falta de rigidez de las uniones, ésta se puede conseguir con la adición de escuadras y cartelas.

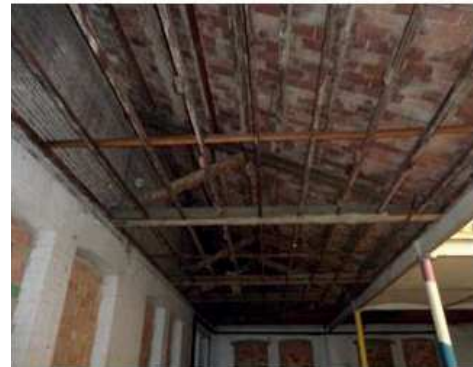
Vista interior de la cubierta inclinada./ Fotografía realizada por autora.

El conjunto de las cerchas de madera, dado su deterioro y la ausencia de mantenimiento, constituyen los elementos del conjunto estructural con mayor necesidad de reparación-sustitución; (No se añade la planta inferior de las cerchas ya que no se encuentran problemas en la misma), encontrándose el CSG del 31% por debajo de la unidad, y un 6% entre la unidad y el mínimo de 1,2.

Con respecto al sistema de **cerchas de madera** empleado en la cubierta inclinada, si se recomienda la sustitución, esto se debe su grave estado de deterioro dada la ausencia de mantenimiento. En este caso, no se siguen los criterios de protección y respecto a la estructura original dado que el valor de este sistema no es tan significativo como el sistema general de los forjados de piso y la reparación del mismo resultaría más laboriosa y costosa que la propia sustitución.

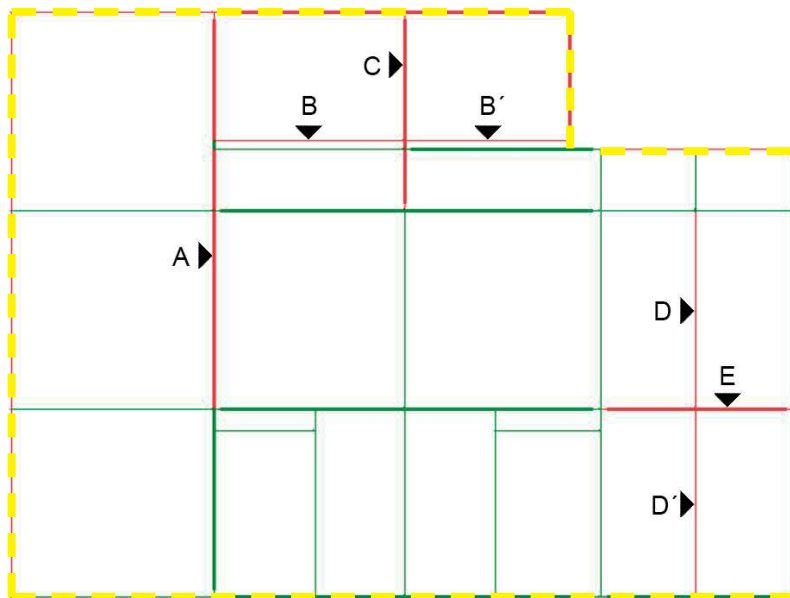
PLANTA PRIMERA:

Comprobación de elementos en planta primera./Imág. Cype 3D.

A continuación se analiza de forma más local aquellos elementos que el programa nos indica que incumplen la normativa mínima exigida;

PERFIL	RESISTENCIA (%)	FLECHA (%)
A	IPN 200	130,71	89,49
	IPN 220	98,82	62,58
B	IPN 160	130,86	206,5
	IPN 180	95,17	133,16
	IPN 200	71,19	90,22
B'	IPN 160	96,54	138,18
	IPN 180	70,21	89,1
C	IPN 200	149,3	217,82
	IPN 220	115,26	152,33
	IPN 240	90,68	109,68
	IPN 260	72,72	81,21
D	IPN 160	138,85	301,85
	IPN 180	101,02	194,64
	IPN 200	75,6	131,88
	IPN 220	58,35	92,23
D'	IPN 160	154,43	353,66
	IPN 180	112,36	228,05
	IPN 200	84,08	154,52
	IPN 220	64,9	108,06
	IPN 240	51,05	77,8

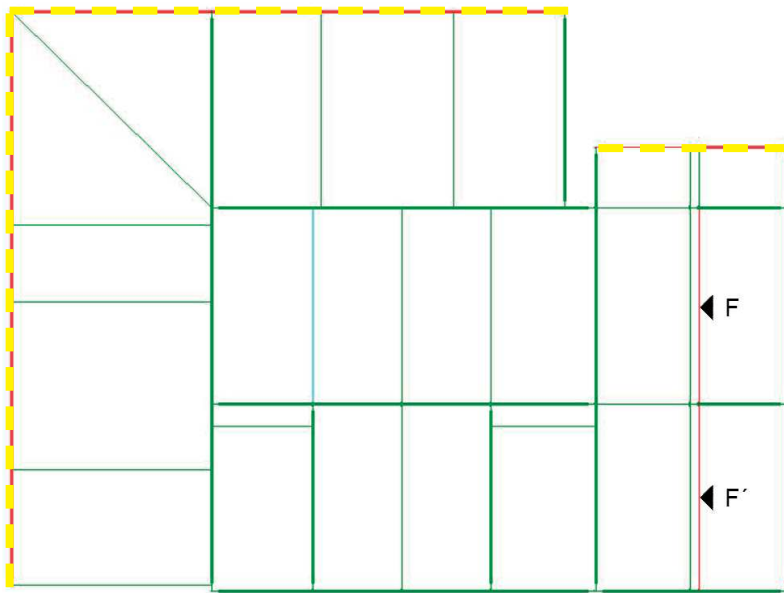
PLANTA CUBIERTA:

Comprobación de elementos en planta de cubierta./Imág. Cype 3D.

A continuación se analiza de forma más local aquellos elementos que el programa nos indica que incumplen la normativa mínima exigida;

PERFIL	RESISTENCIA	FLECHA (%)
F	<b>IPN 160</b>	57,14	<b>137,85</b>
	<b>IPN 180</b>	41,57	88,89
F'	<b>IPN 160</b>	51,44	<b>117,66</b>
	<b>IPN 180</b>	37,44	75,87

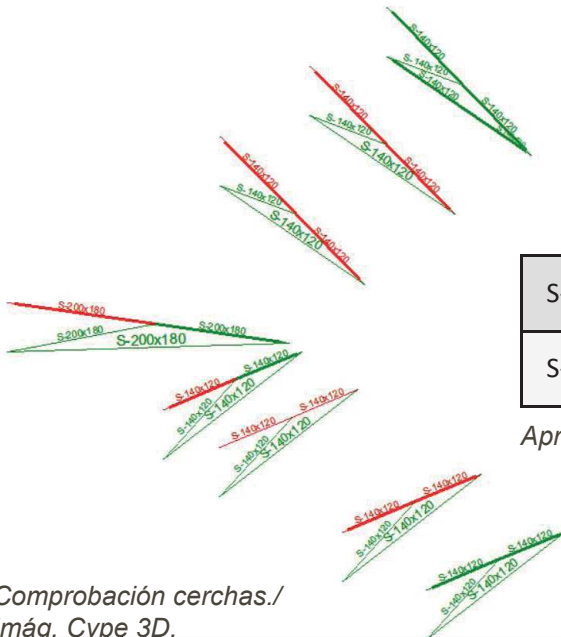
CERCHAS:

PERFIL	RESISTENCIA	FLECHA (%)
S-200x180	<b>180</b>	<b>112,48</b>	48,11
	<b>200</b>	<b>101,23</b>	43,3
S-140x120	<b>120</b>	<b>172,78</b>	37,72
	<b>140</b>	<b>148,1</b>	32,33

Comprobación cerchas./ Imág. Cype 3D.

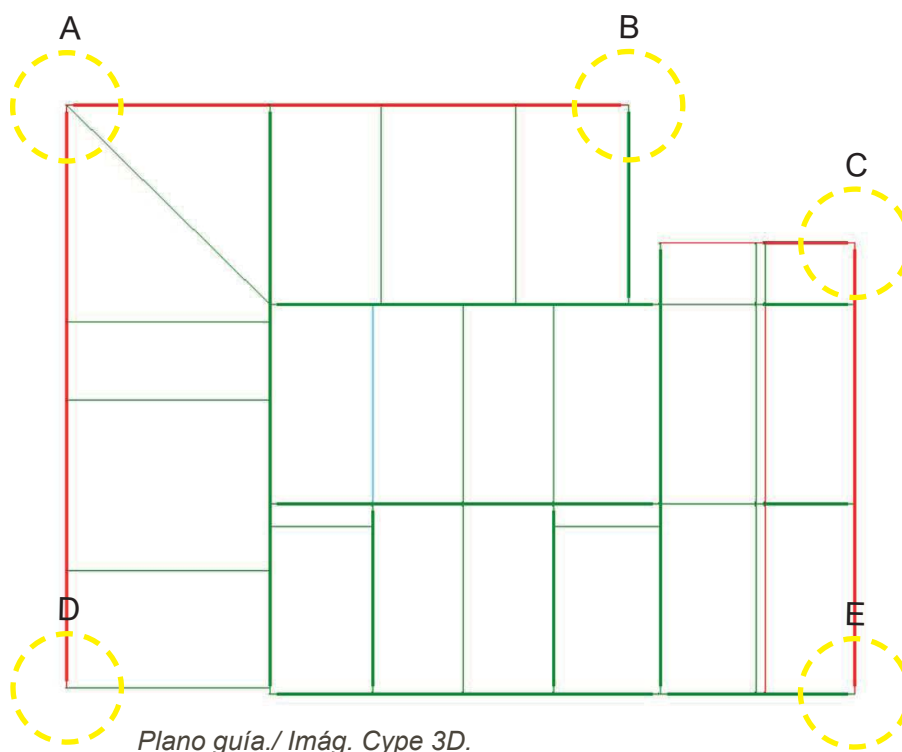
A continuación se halla la envolvente de los **desplazamientos laterales máximos** en los vértices de las esquinas superiores del edificio y comprobamos su cumplimiento;

VERTICES	Dx (mm)	H/200 (m)	H/200 (mm)	C/NC
A	10,394	0,067355	67,355	SI
B	16,161	0,067355	67,355	SI
C	2,914	0,036	36	SI
D	1,478	0,067355	67,355	SI
E	0,616	0,036	36	SI

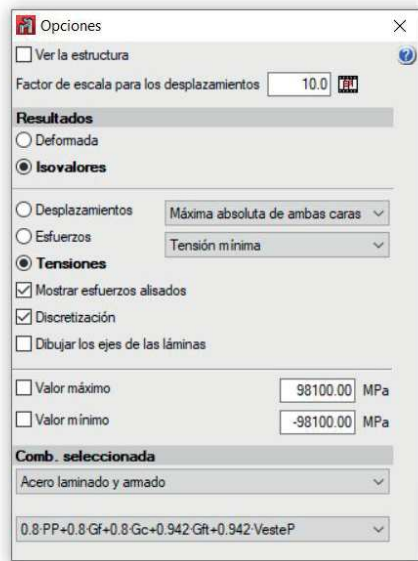
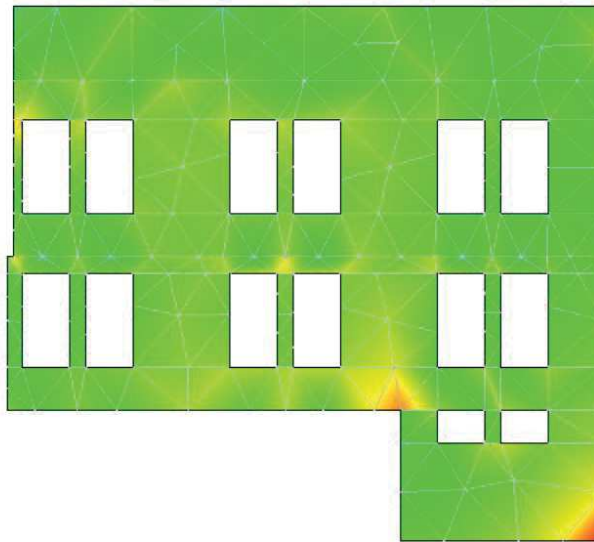
Fachada Este; Viento Este +; Máxima absoluta: 0.28 MPa.

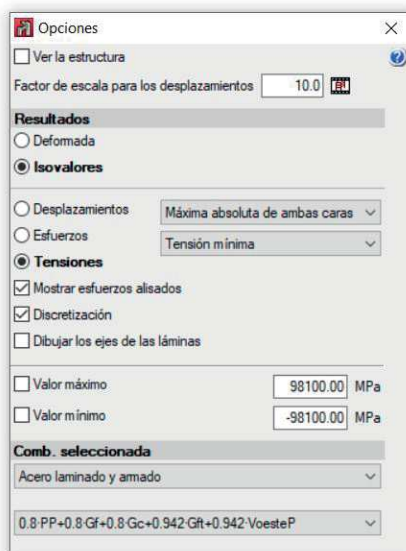
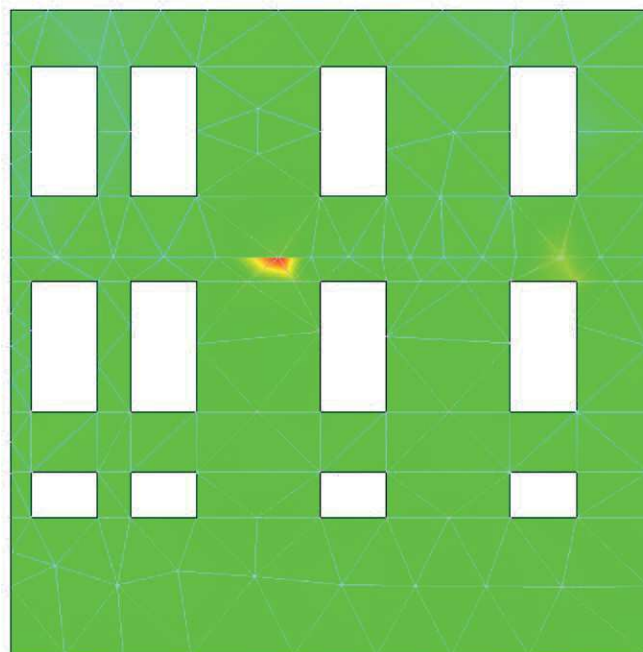
Fachada Oeste (1); Viento Oeste +; Máxima absoluta: 0.81 MPa.

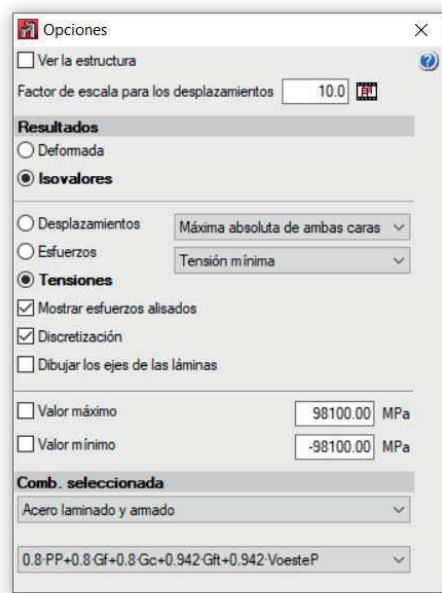
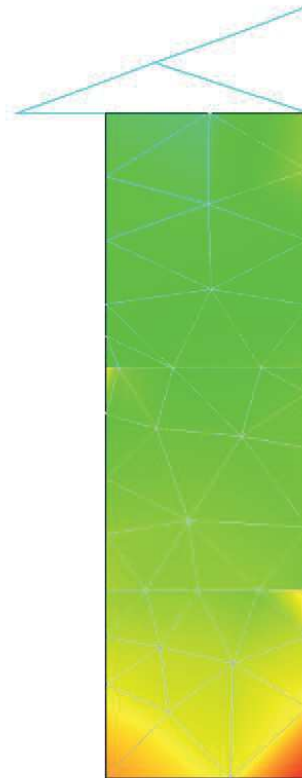
Fachada Oeste (2); Viento Oeste +; Máxima absoluta: 0.24 MPa.

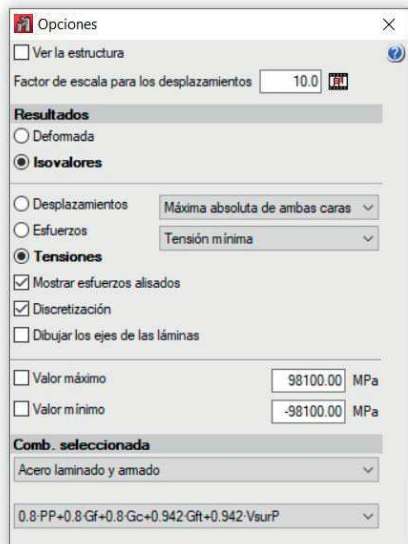
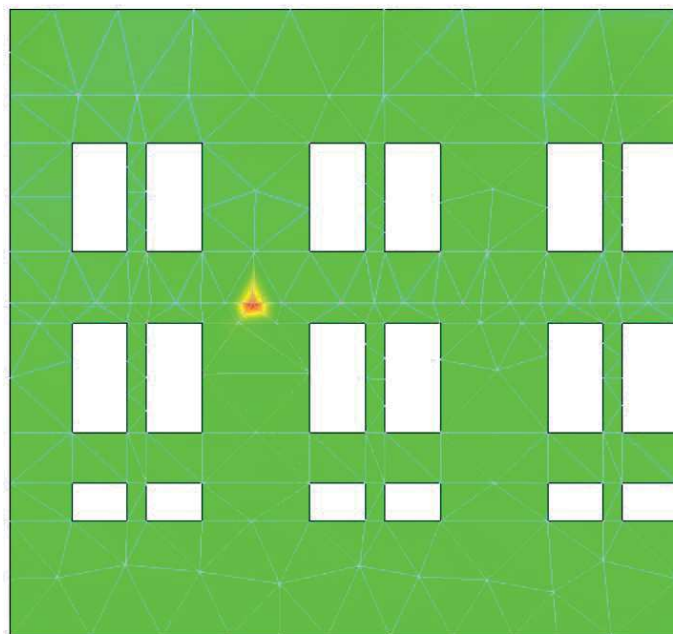
Fachada Sur; Viento Sur +; Máxima absoluta: 1.03 MPa.

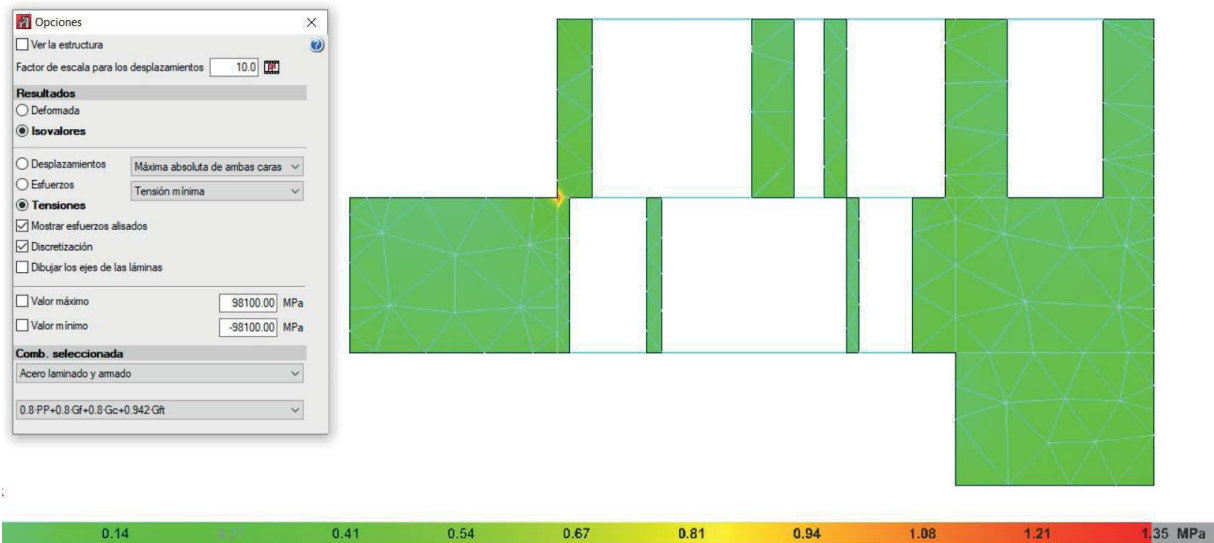
Fachada Norte (1); Máxima absoluta: 1.35 MPa.

Por los resultados obtenidos podría decirse que en la problemática más común es la acumulación de tensiones en los vértices. Los excesos de tensión podrían ser normales por la geometría de la propia lamina y por no estar vinculada en sus bordes.

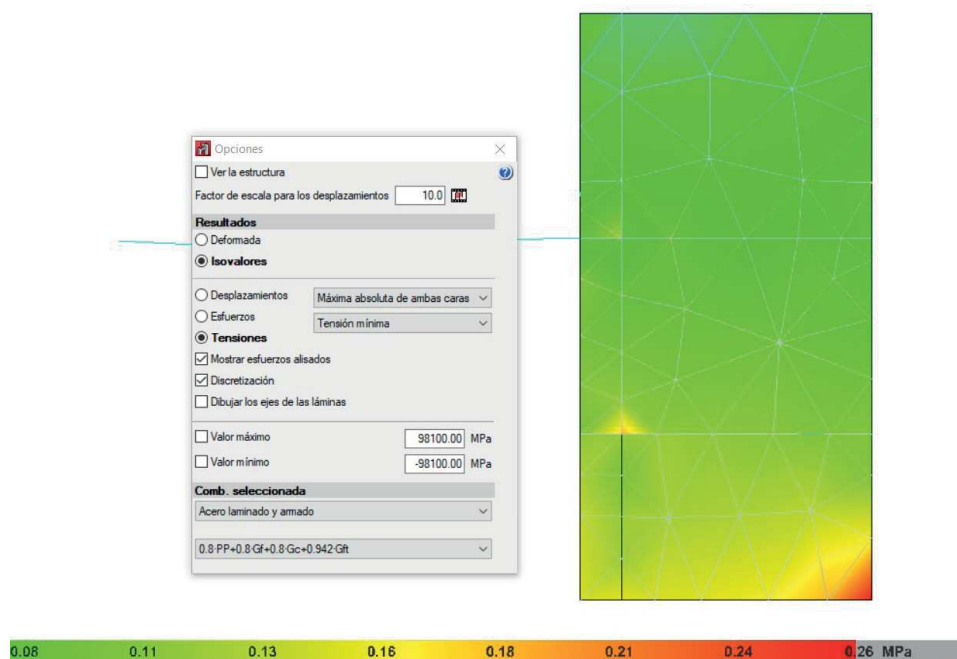
Fachada Norte (2); Máxima absoluta: 0.26 MPa.

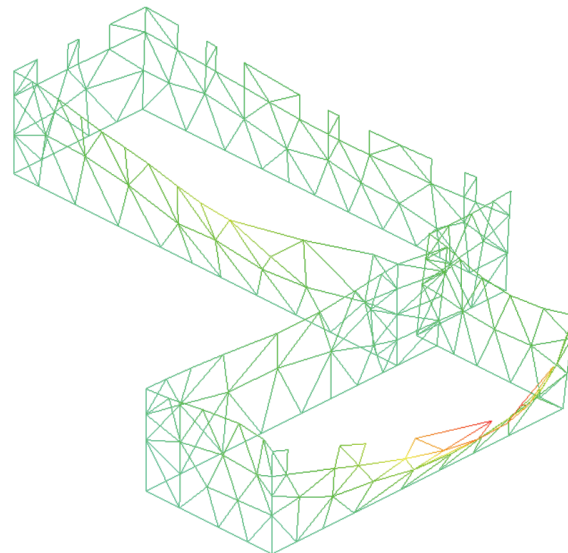
Al analizar las deformaciones por la acción sísmica (hipótesis simple) comprobamos que las mismas no son muy relevantes por lo que se concluye que no se produce este efecto;

Semisotano; Deformación máxima: 0.27.

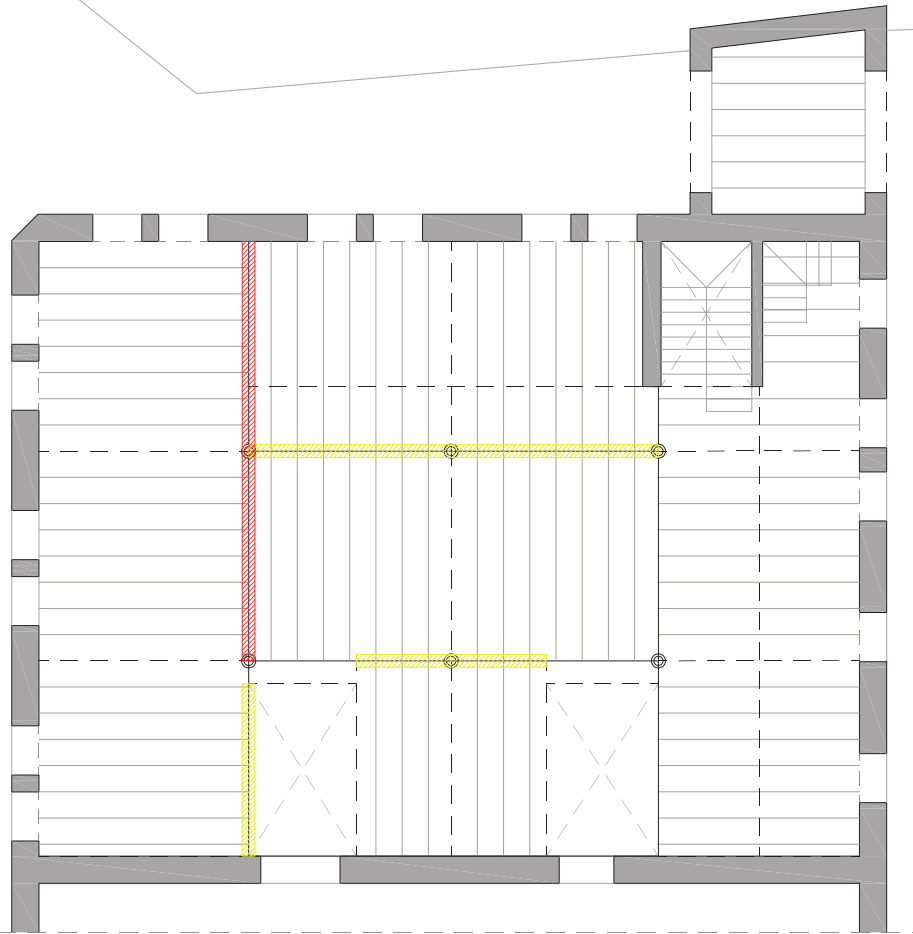
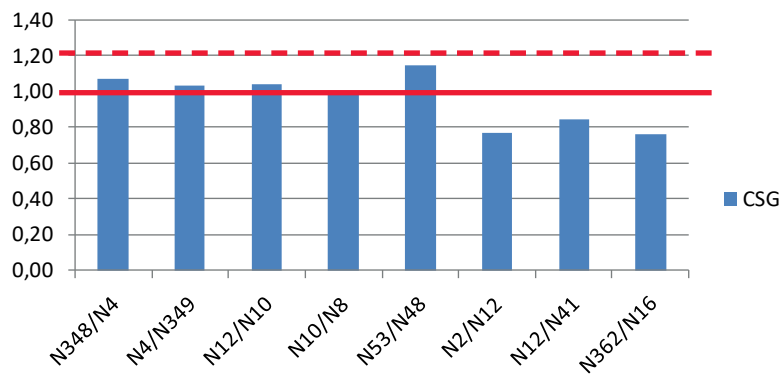
PLANTA PRIMERA\_ Vigas 1er Orden:

Planta primera, V. 1er orden, Coeficiente global de seguridad./ Prod. propia.

Al analizar las vigas de primer orden (suponiendo particiones en los nudos, dado que así nos aporta los datos el programa) se comprueba que el 11% tiene un coeficiente global de seguridad inferior a la unidad y el 18% se encuentra entre la unidad y el mínimo de 1,2 establecido.

En la siguiente gráfica observamos concretamente las vigas mencionadas, que sumarían un total del 29%;

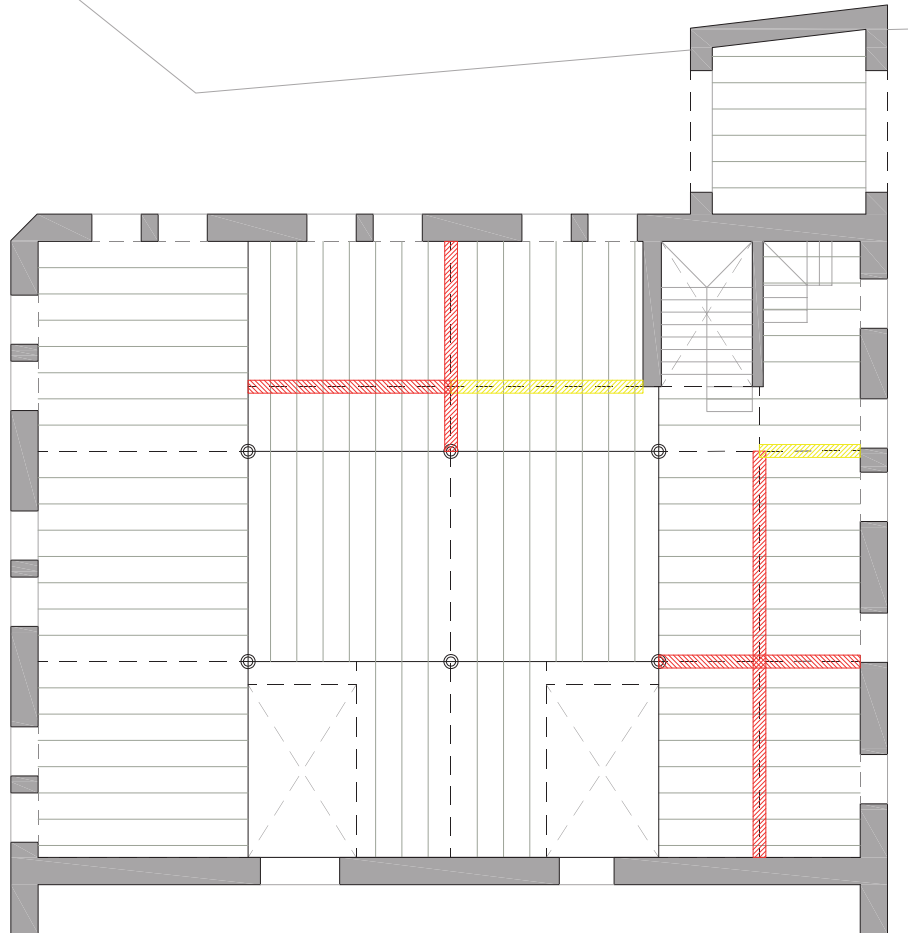
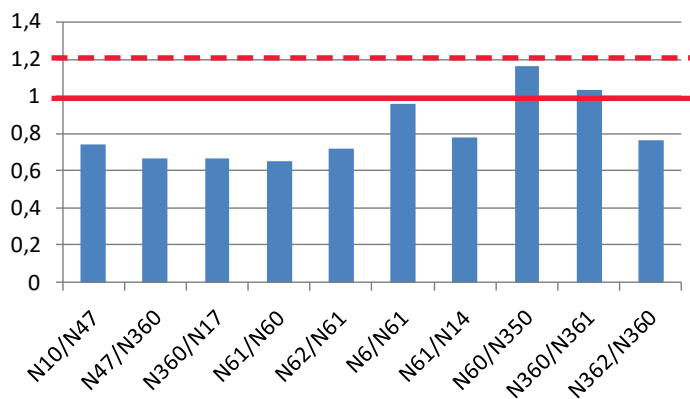
PLANTA PRIMERA\_ Vigas 2do Orden:

Planta primera, V. 2do. orden, Coeficiente global de seguridad./ Prod. propia.

Con respecto a las vigas de segundo orden, el 28% tiene un coeficiente global de seguridad inferior a la unidad y el 7% se encuentra entre la unidad y el mínimo de 1,2 establecido.

En la siguiente gráfica observamos concretamente las vigas mencionadas, que sumarían un total del 35%;

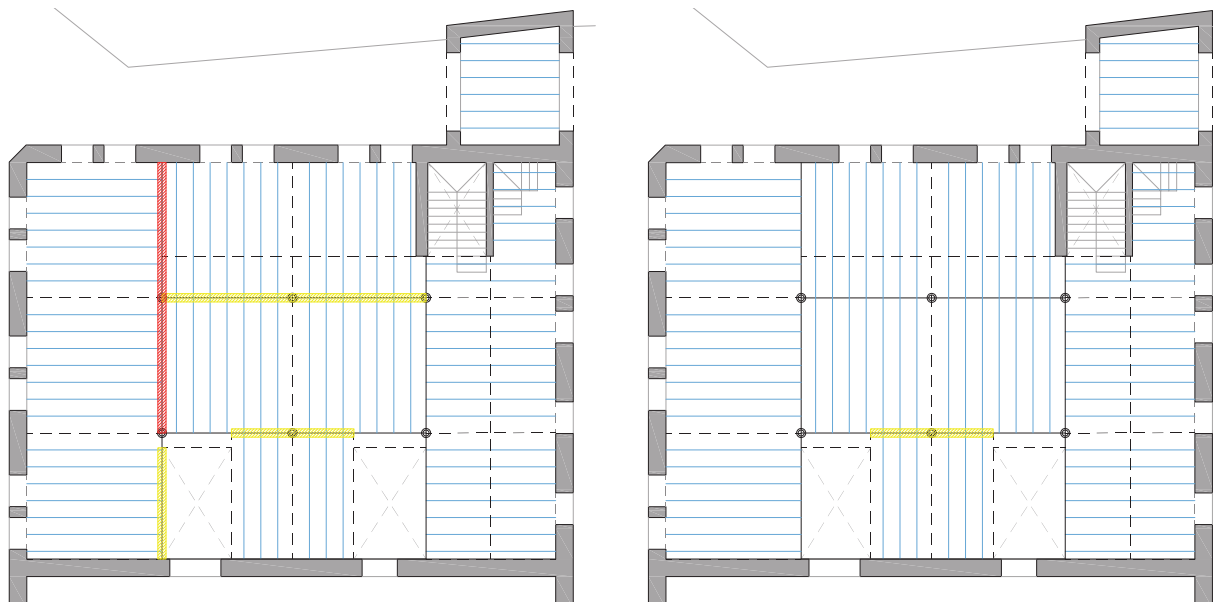
PLANTA PRIMERA\_ Vigas 1er Orden:

Planta primera antes y después de la rehabilitación./ Prod. propia

Según el análisis del modelo actual, el 11% posee un CGS<1 y el 18% se encontraban entre 1 y 1.2, porcentajes que se reducen tras la rehabilitación a un 0% para valores inferiores a la unidad y a un 7% para valores entre 1 y 1.2.

En la siguiente gráfica observamos concretamente las vigas mencionadas, encontrándose, con valores inferiores a 1,2, en el modelo actual un 29% y en el modelo rehabilitado un 7%:

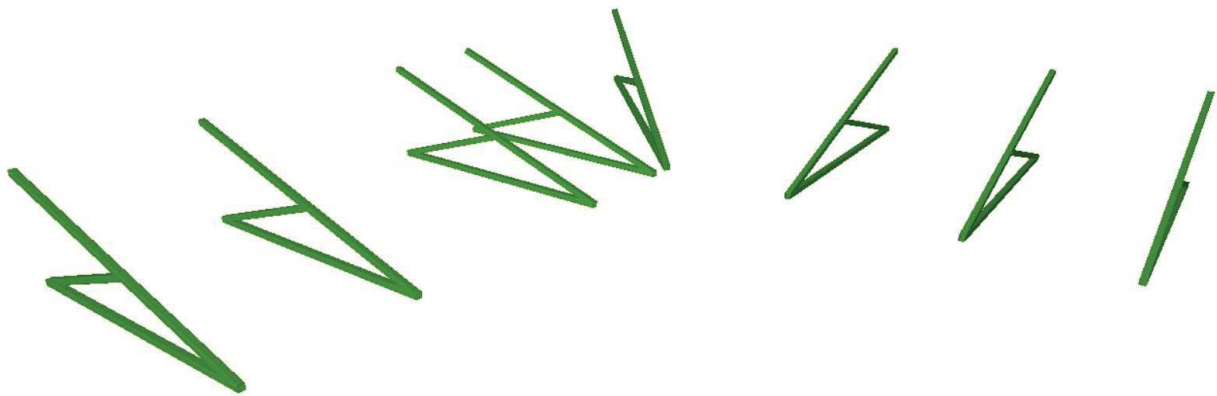
### PLANTA CUBIERTA\_ Cerchas:

Como ya se comentó previamente (pág. 61), las cerchas son el único elemento de la estructura que se sustituye, los nuevos perfiles (SHS 100x5-120x5), se dimensionan mayorando las cargas actuales, considerando una posible rehabilitación posterior de la cubierta exterior, como se observa en el gráfico, el valor de los CSG supera sin problema los mínimos, en contraste con el 37% resultante antes de la rehabilitación;

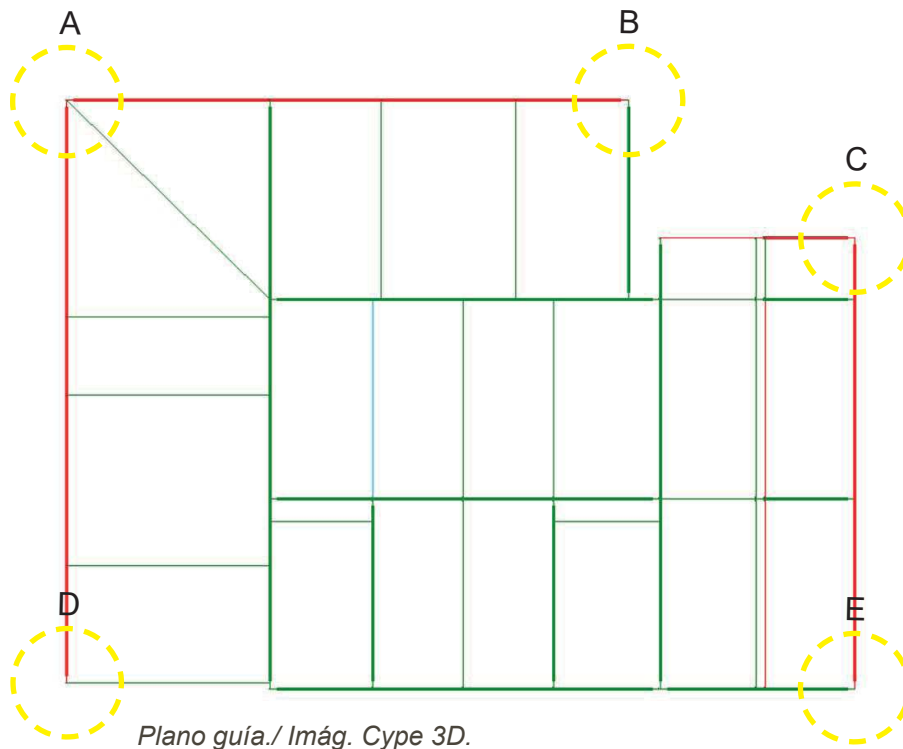
Desplazamiento lateral./ Prod. propia.

Posteriormente se comprueba si tras la rehabilitación se ha producido un aumento o reducción de los **desplazamientos laterales máximos** en los vértices de las esquinas superiores del edificio y comprobamos su cumplimiento;

VERTICES	Dx (mm)	H/200 (m)	H/200 (mm)	C/NC
A	10,411	0,067355	67,355	SI
B	6,474	0,067355	67,355	SI
C	0,766	0,036	36	SI
D	1,836	0,067355	67,355	SI
E	0,683	0,036	36	SI
