Universidad Católica de Santa María
Facultad de Arquitectura e Ingenierías Civil y del Ambiente
Escuela Profesional de Ingeniería Civil

**“EVALUACIÓN DE LA CALIDAD CONSTRUCTIVA Y ANÁLISIS DE LA
VULNERABILIDAD SÍSMICA DE VIVIENDAS DE ALBAÑILERÍA INFORMALES EN
EL DISTRITO DE POCSI-AREQUIPA”**

Tesis presentada por los Bachilleres:

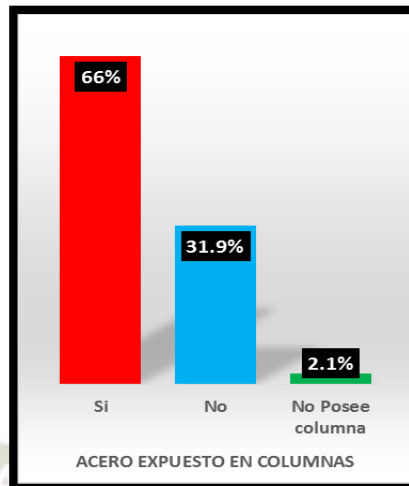
Figura N° 6.5: Porcentaje de viviendas cuyos aceros de columnas se encuentran expuestas
Fuente: Elaboración Propia

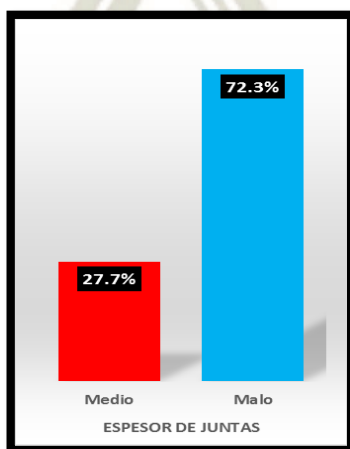
La Norma E-070 Capítulo 4 Artículo 10.2 nos indica que las unidades de albañilería deben ser asentadas con mortero abarcando todas las juntas horizontales como verticales con un espesor mínimo de 10 mm y con un espesor máximo de 15 mm por norma. Un espesor de junta mayor a 2 cm hace que el muro portante se debilite sustancialmente y produzca una falla a futuro (RNE, 2016). A través de esta investigación, identificamos que ninguna vivienda cumple con los parámetros que la norma exige, el 27.7% de las viviendas tienen espesor de junta entre 15mm y 20 mm considerado como espesor medio y el 72.3% de las viviendas superan los 20 mm de espesor de juntas siendo un factor crítico durante un eventual movimiento telúrico

Figura N° 6.6: Porcentaje de viviendas según el tipo de espesor de junta que presentan
Fuente: Elaboración Propia

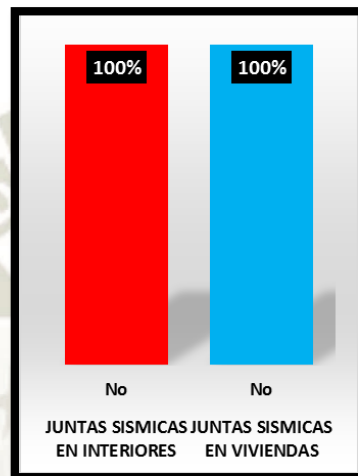
Según la norma E 030 Capítulo 5 Artículo 5.3 nos indica que debe existir una separación entre Edificios(s). Toda estructura debe estar separada de las estructuras vecinas, desde el nivel del terreno natural, una distancia mínima S para evitar el contacto durante un movimiento sísmico (RNE, 2016).

Figura N° 6.7: Porcentaje de viviendas sin juntas sísmicas en Interiores y Exteriores
Fuente: Elaboración Propia

La totalidad de las viviendas del distrito no cuenta con juntas sísmicas laterales entre viviendas, muchas de las estructuras recientes están colindando con muros de piedra y adobe, además también carecen de juntas sísmicas entre paredes internas.

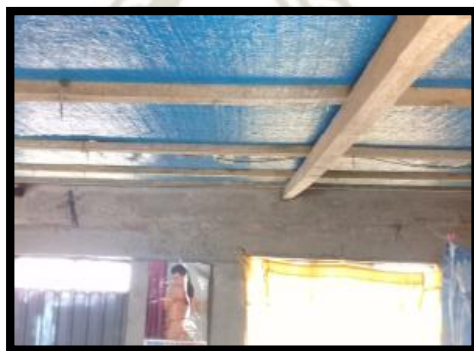
El 21.3% de los encuestados cuenta con una cobertura metálica. Los propietarios indican que no piensan construir un segundo piso a futuro, la principal razón es que no cuentan con medios económicos para culminar el techado.

Figura N° 6.10: Vivienda con losa ligera (Calamina) L-02 Anexo Tuctumpaya
Fuente: Elaboración Propia

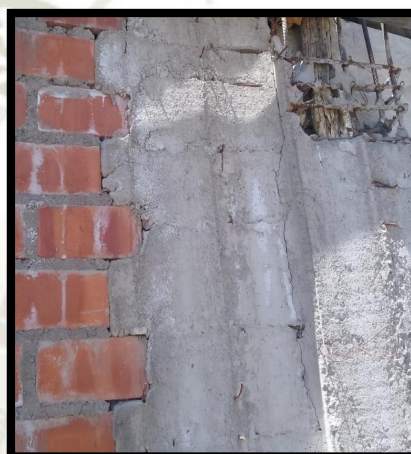
La cangrejera se manifiesta frecuentemente si concreto no es adecuadamente mezclado antes de su preparación o posteriormente cuando no ha sido vibrado apropiadamente durante el vaciado. La presencia de cangrejas se da también por la calidad del encofrado que es de madera generalmente y por los constantes usos de arquea produciéndose fugas del concreto liquido además de emplear agregados gruesos de tamaño mayor que generando que éste, quede atrapado entre el refuerzo y el encofrado. El 46.8% de las viviendas en el distrito de Pocsi presentan cangrejas en sus columnas donde tienen un bajo recubrimiento.

Figura N° 6.122: Columna vaciada con un Puntal de Madera Viviendas K-01 Pocsi
Fuente Elaboración Propia

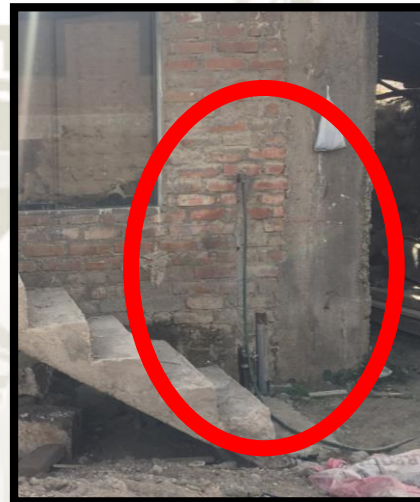
Una mala práctica identificada es la instalación de tuberías después de construirse los muros picando la albañilería y sus confinamientos, instalando el tubo y luego rellenándola de mortero. Este procedimiento está prohibido por la Norma E 070 puesto que este proceso constructivo desintegra la conexión columna-muro y divide al muro en dos partes como si existiese una junta vertical en su interior. El 17% de las viviendas tienen mal ubicadas las tuberías en los muros coincidiendo con la descripción descrita anteriormente.

Figura N° 6.15: Tubería de agua mal ubicada Anexo Piaca M11
Fuente: Elaboración Propia

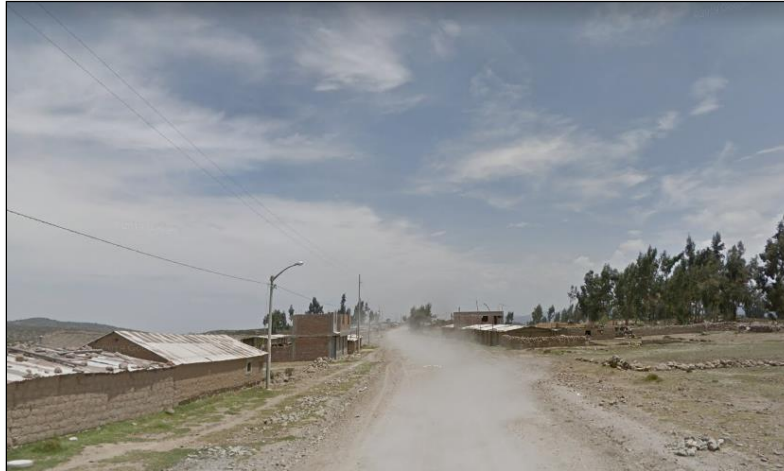
Figura N° 7.14: Pendiente baja en el Anexo Huicchuña del distrito de Pocsi
Fuente: Elaboración Propia

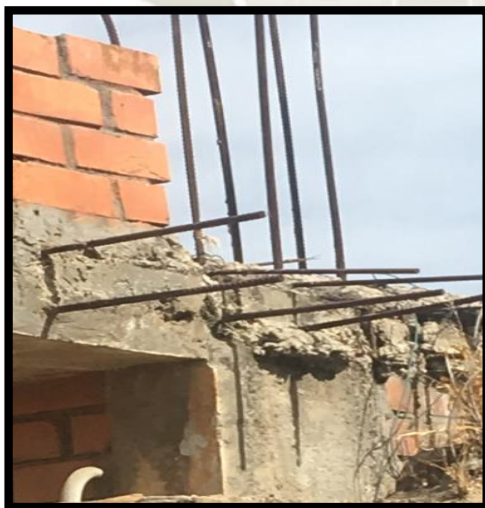
El 66% las viviendas del distrito tienen el aceros de columnas expuesto, muchas se encuentran en estado de oxidación a pesar que la norma indica que el acero expuesto debe estar debidamente protegido para evitar la pérdida de sus propiedades.

Figura N° 7.21: Aceros de columnas expuestos y en proceso de oxidación vivienda O 10 Piaca

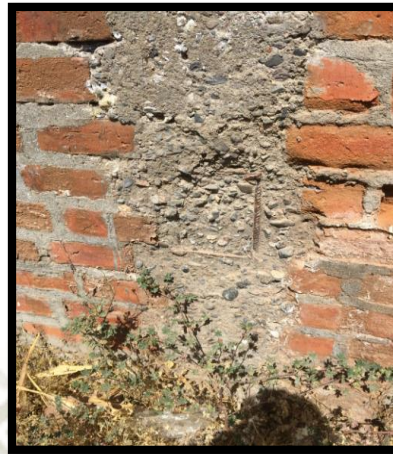
El recubrimiento es de 3 cm para columnas no tarrajeadas como mínimo, el 46,8% no cumple con estas especificaciones brindadas por norma.

Figura N° 7.23: Columnas no cumple con el recubrimiento mínimo vivienda: W1 Piaca
Fuente: Elaboración Propia

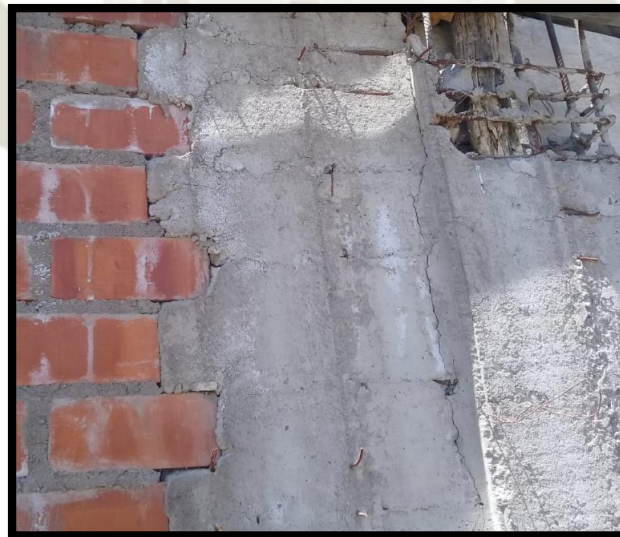
El 47% de las viviendas en el distrito de Pocsi presentan cangrejas en sus columnas.

Figura N° 7.24: Columna vaciada con un Puntal de Madera Viviendas K-01 Pocsi
Fuente Elaboración Propia

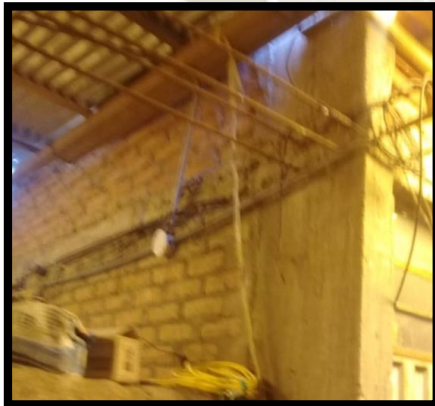
Se observa que el 31.9% de las viviendas tienen el acero de Losa Aligerada expuesto, según los encuestados es para la ampliación de la vivienda a futuro.

Figura N° 7.28: Acero de losa aligerada expuesto en el Anexo Pocsi Capital K-01
Fuente : Elaboración Propia

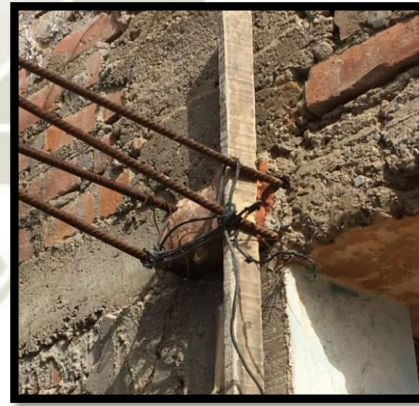
Figura N° 7.29: Acero de losa aligerada expuesto En el Anexo Huicchuña H-11
Fuente: Elaboración Propia

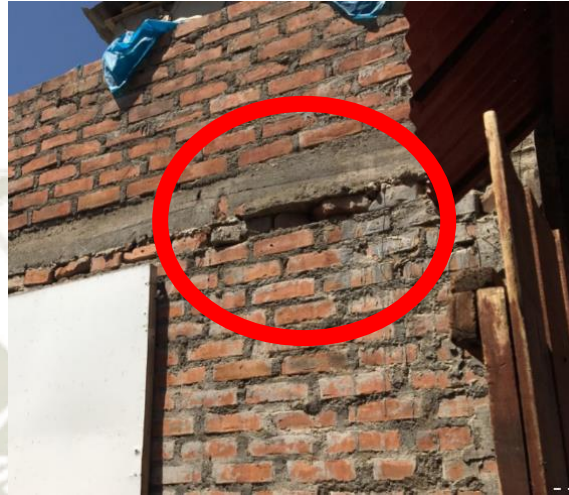
distrito de Pocsi cuentan un mortero de pésima calidad ya que presentan desgaste en las juntas produciendo que las unidades de albañilería empiecen separarse de mortero, fraccionando la tabiquería produciendo una parcial pérdida de sección reduciendo su resistencia.

Figura N° 7.32: Baja calidad abrasiva del Mortero vivienda L-08 en el Anexo Pocsi Capital
Elaboración Propia

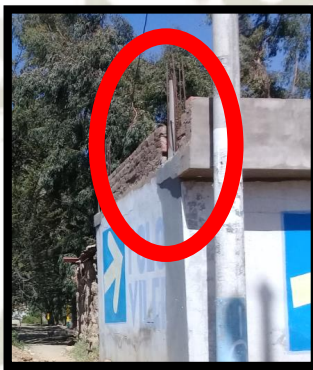
Según la Norma E-070-Capítulo 1 Artículo 2.6 Los tubos para instalaciones secas: eléctricas, telefónicas, etc. sólo se alojarán en los muros cuando los tubos correspondientes tengan como diámetro máximo 55 mm. En estos casos, la colocación de los tubos en los muros se hará en cavidades dejadas durante la construcción de la albañilería que luego se rellenarán con concreto, o en los alvéolos de la unidad de albañilería. En todo caso, los recorridos de las instalaciones serán siempre verticales y por ningún motivo se picará o se recortará el muro para alojarlas (RNE, 2016). El 17% de las viviendas tienen mal ubicadas las tuberías en los muros coincidiendo con la descripción descrita anteriormente.

Figura N° 7.34: Tubería de desagüe mal ubicada
Anexo Poci Capital D-06
Fuente: Elaboración Propia

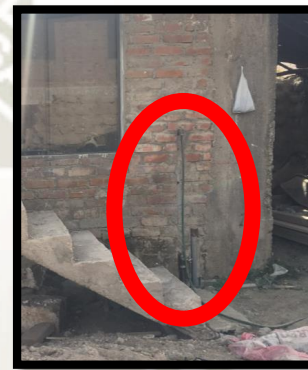
Figura N° 7.35: Tubería de agua mal ubicada
Anexo Piaca M11
Fuente: Elaboración Propia

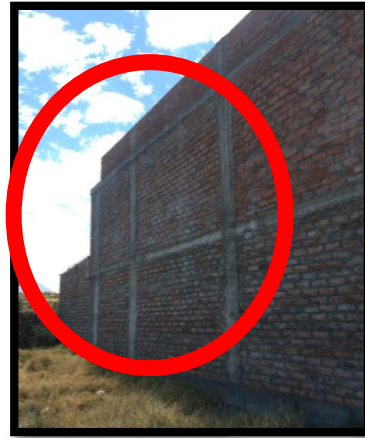
La Norma E-070 La longitud del diente no debe exceder los 5 cm y deberá limpiarse de los desperdicios de mortero y de partículas sueltas antes de vaciar el concreto de la columna de confinamiento (RNE, 2016). El 100% de las viviendas tiene la unión endentada entre los muros de albañilerías y las columnas de amarre no obstante ninguna casa cumple con lo establecido por la norma dado que en todas las viviendas la longitud de diente supera los 50 mm.

Figura N° 7.36: Unión Endentada Vivienda L-15 Pocsi Capital
Fuente: Elaboración Propia

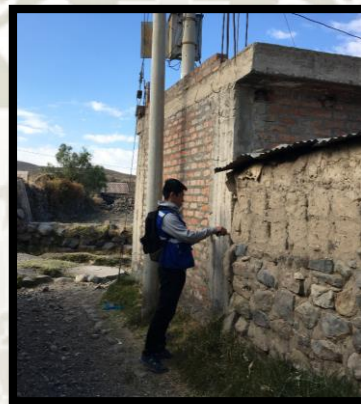
Figura N° 7.37: Vivienda con una unión endentada mayor a 50 mm Q-01 Anexo Piaca
Fuente: Elaboración Propia

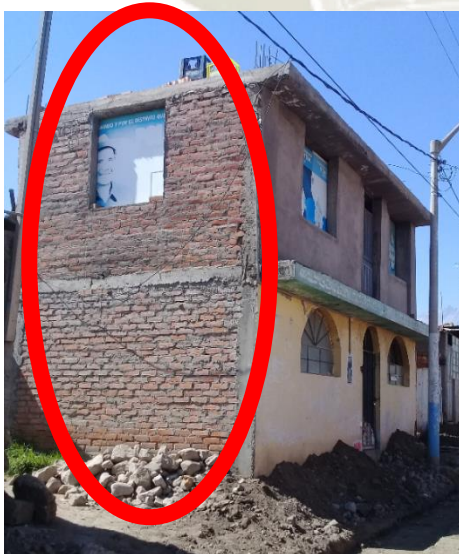
Se debe mantener una uniformidad en la ubicación de vanos según la Guía de Construcción y Mantenimiento de Viviendas de Albañilería, todo ello es preciso para asegurar una educada y uniforme transmisión de cargas. Solo el 10.6% de la viviendas tienen una adecuada ubicación de vanos.

Figura N° 7.41: Vanos ubicados en muro portante
Fuente: Elaboración propia

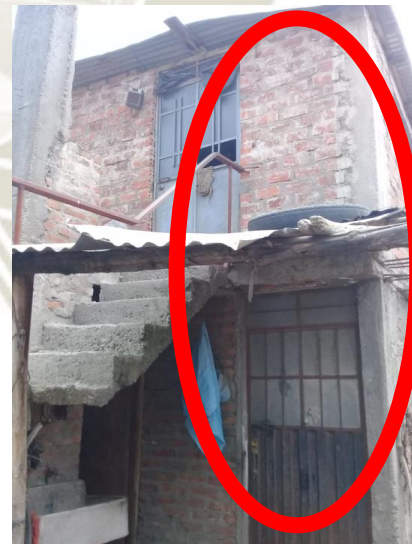
Figura N° 7.42: No existe Continuidad en vanos ni de las puertas en el primer y segundo nivel
Fuente: Elaboración Propia

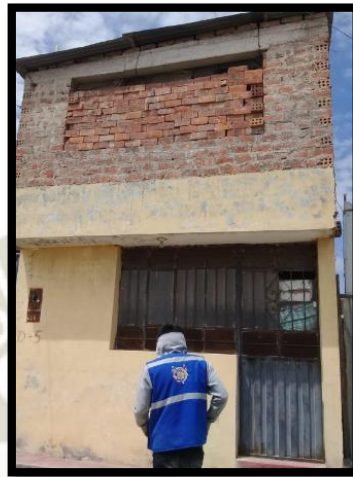
Según el Ingeniero Marcial Blondet no se deben construir los vanos a una longitud mayor a la mitad de la longitud del muro pues la excesiva dimensión de los vanos debilita los muros. El 36.3% de las viviendas no cumplen con esta recomendación exagerando en sus dimensiones ocupando todo el largo del muro de tabiquería.

Figura N° 7.45: Vanos con una longitud mayor a la mitad de la longitud del muro.
Elaboración Propia

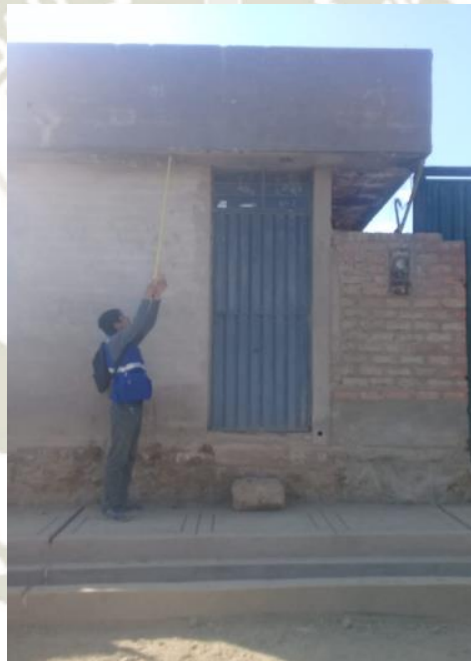
El 17% de las viviendas de Pocsi no cumple con la norma con una extensión mayor a 50 cm.

Figura N° 7.47: Voladizos sobre el retiro frontal mayores a 0.50 m
Elaboración Propia

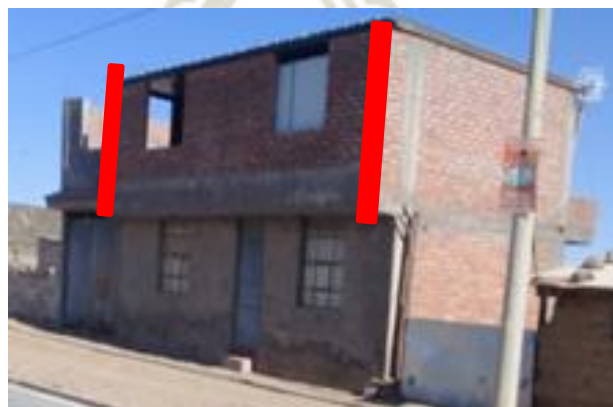
Al realizar un análisis visual en los parapetos presentes en las viviendas se observó la carencia de elemento de confinamiento vertical y horizontal.

Figura N° 9.01: Inserción de columnas
Fuente: Elaboración propia

Así como también se realizó un análisis visual de los muros en voladizo y ubicados en niveles superiores, para una solución se debe insertar columnas que deben ser ancladas en los elementos de confinamiento horizontal superior e inferior.

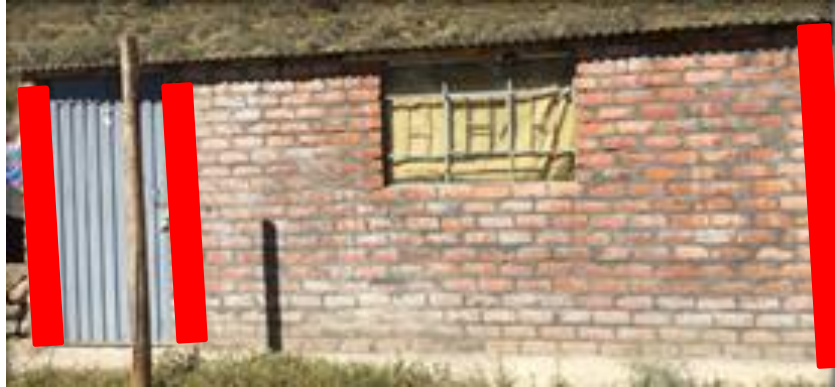
Figura N° 9.02: Inserción de columnas
Fuente: Elaboración propia

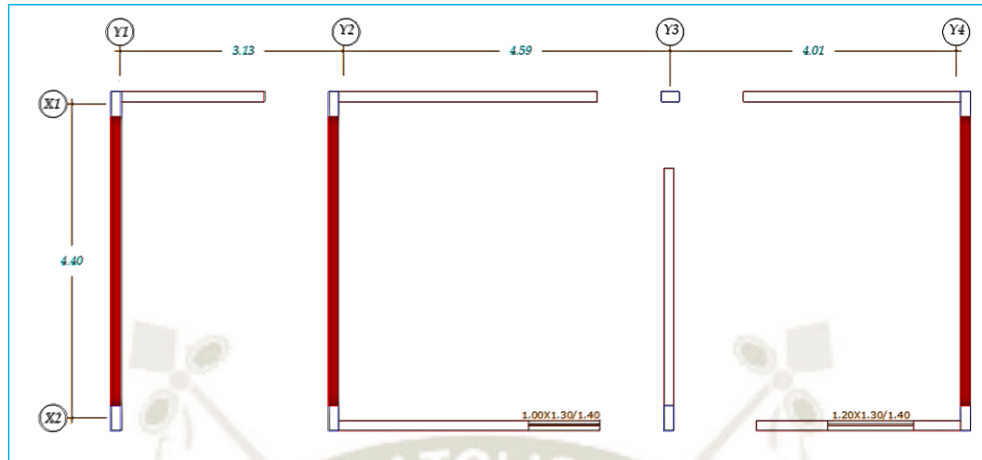
Figura N° 9.03: Planta de primer nivel, original
Fuente: elaboración propia

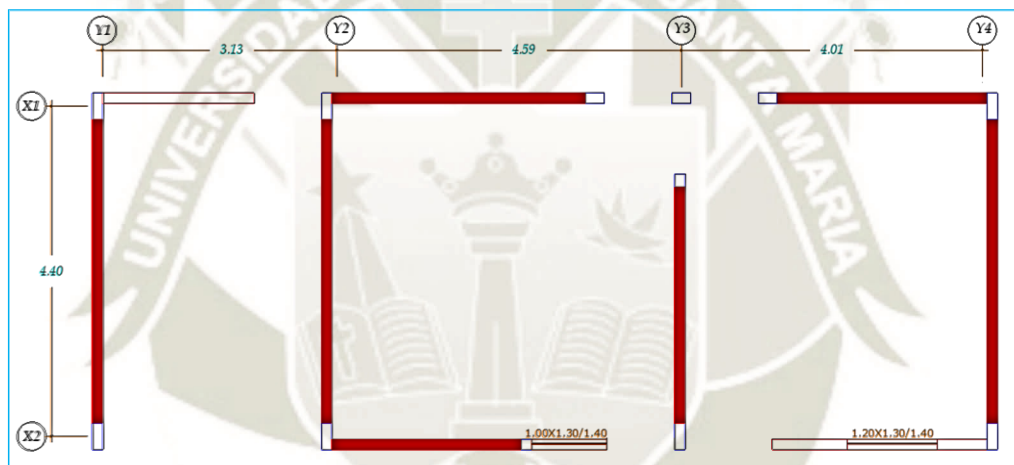
Figura N° 9.04: Planta de primer nivel, reforzado.
Fuente: elaboración propia

- Respecto al empuje de tierras es necesario construir muros de contención, de preferencia de concreto armado el cual debe contener aditivos antisalitre y antihumedad.
- Respecto a la humedad presente en muros, se puede construir un adecuado sistema de drenaje de aguas pluviales entre muros colindante contiguas.

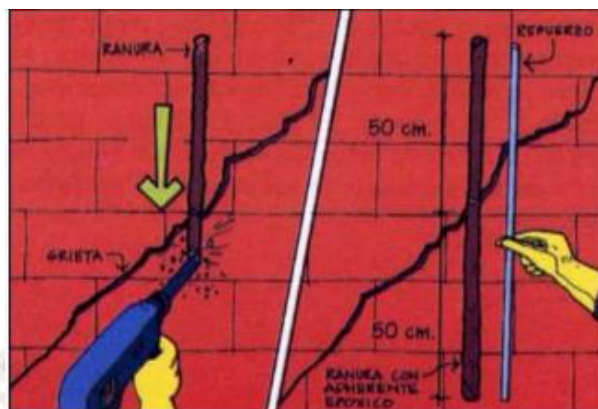
Figura N° 9.05: procedimiento de costura de grietas
Fuente: (MOSQUEIRA & TARQUEZ, 2005)

Se debe reparar las grietas presentes en los muros, y en algunos casos se debe reforzar aplicando una técnica de costura de grietas realizando lo siguiente:

- Realizar una ranura usando un taladro, la cual debe tener una longitud de 1 metro y también debe interceptar con la grieta con un ángulo entre 45° y 90° .

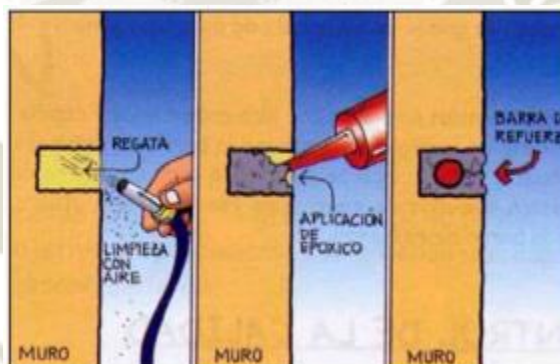
Figura N° 9.06: Reforzamiento del muro
Fuente: AIS, 2002

- Deben limpiarse las ranuras con aire comprimido y cepillo.
- Aplicar resina epóxica en la ranura.
- Colocar una varilla de ½" con longitud 1 m en la ranura.
- Sellar la ranura, debe ser sellada con epóxico fijando el acero totalmente en el muro.

- Después de colocar el acero de refuerzo en la ranura este debe quedarse inmóvil para evitar perder la adherencia con el epóxico.

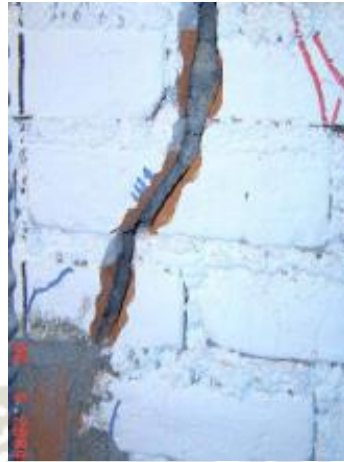
Figura N° 9.07: Rellenar las fisuras de muro.
Fuente: (MOSQUEIRA & TARQUEZ, 2005)

- Picar y limpiar las fisuras gruesas de los muros.

- Humedecer y rellenar las fisuras con mortero de proporción 1:3 (cemento: arena).

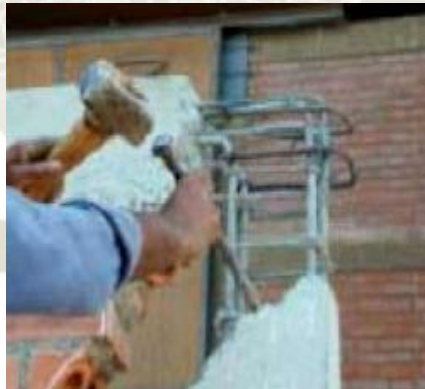
Figura N° 9.08: unión de viga columna
Fuente: (MOSQUEIRA & TARQUEZ, 2005)

- Los ladrillos que estén triturados deben ser reemplazados por concreto simple de proporción 1:5 (cemento: hormigón)
- Si la unión entre viga y columna tiene daños, el concreto debe ser reemplazado por otro de similar característica.

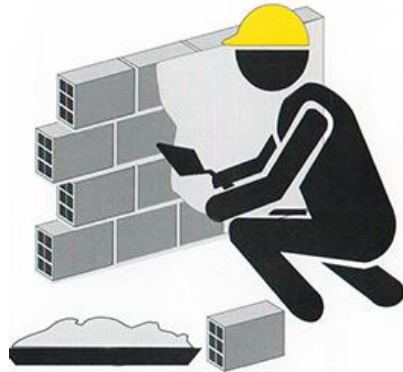
Figura N° 9.09: Pañetar muro
Fuente: (MOSQUEIRA & TARQUEZ, 2005)

- Pañetar al muro con un mortero de proporción 1:4 (cemento-arena gruesa).

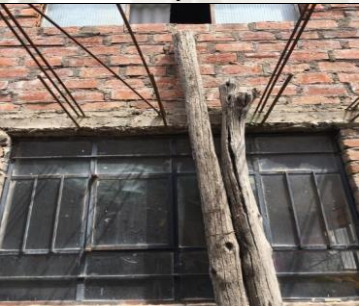
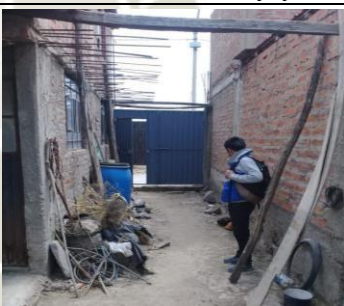
FOTO N°05		FOTO N°06	
Se observa los aceros de losa expuestos y oxidados		Se observa los aceros de losa expuestos y oxidados

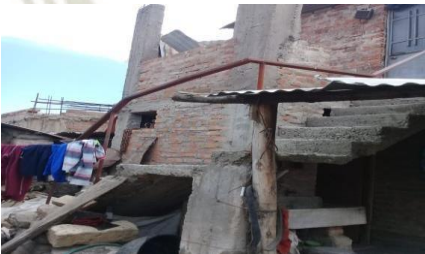
FOTO N°07			
Se observa la presencia de cangrejas

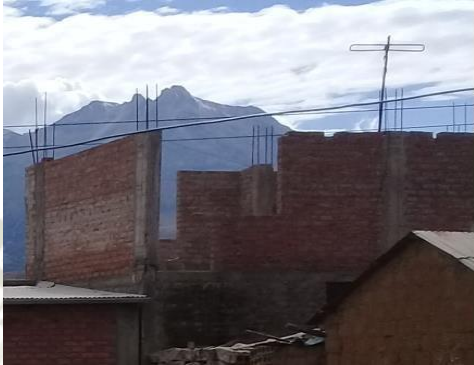
FOTO N°01 Vistala lateral		FOTO N°02 Acero expuesto en 2do nivel

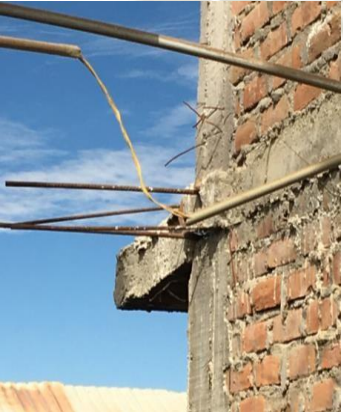
FOTO N°05 Se observa acero expuesto de viga		FOTO N°05 Se observa presencia de cangrejeras
