DIAGNÓSTICO PARA EL MEJORAMIENTO DE LA
VÍA TERCIARIA, QUE COMUNICA LAS VEREDA
PUENTE PIEDRA Y EL MUNICIPIO DE MADRID,
CUNDINAMARCA.

FECHA: 28 de OCT. de 2019

TRABAJO DE GRADO PARA OBTENER EL TÍTULO DE INGENIERÍA CIVIL

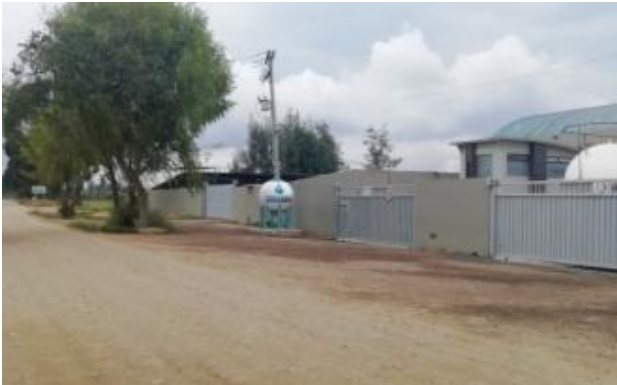
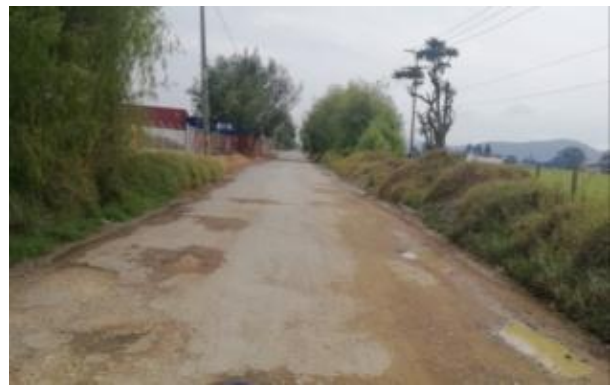
Fotografía 6. K8+100 Empresa de Pintura en la vía.

En este sector las condiciones climáticas afectan considerablemente el tramo en estudio ya que el suelo visiblemente está conformado por gravas. Como se puede observar en la fotografía 3, fotografía 4, fotografía 5 y fotografía 6, el corredor vial se encuentra inundado por las precipitaciones generadas en épocas de lluvia y por la ausencia de obras de drenaje.
