**FACULTAD DE INGENIERÍA
PROGRAMA DE INGENIERÍA CIVIL**

**TÍTULO DEL ANTEPROYECTO:
IMPORTANCIA DE UNA ADECUADA SUPERVISION TÉCNICA SOBRE
EL ACERO DE REFUERZO DURANTE LA EJECUCIÓN DE
CONSTRUCCIONES DE EDIFICACIONES**

**PRESENTADO POR:
NOMBRE: CRISTIAN CAMILO TORRES MEDINA
503906**

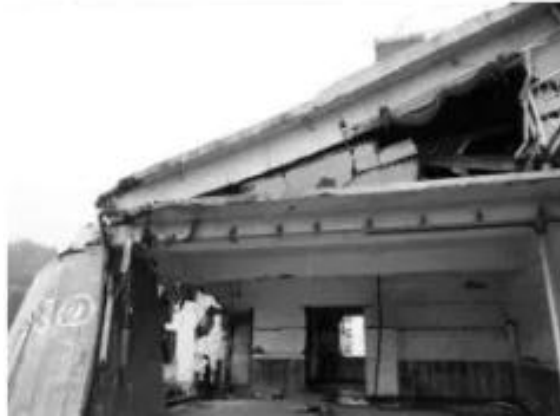
Imagen 6. Colapso del segundo piso y afectación del primer piso debido a la irregularidad en planta de la edificación-Japón.

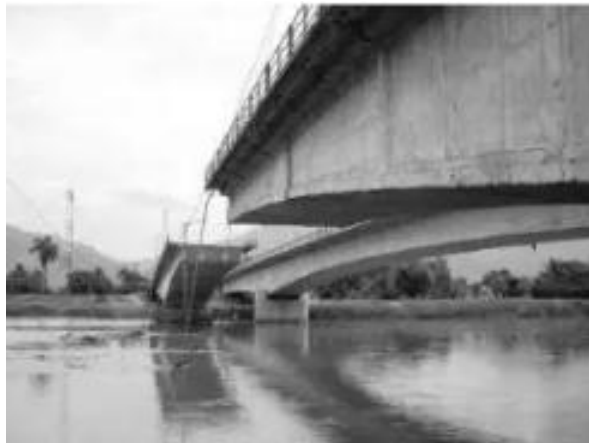
Imagen 7. Colapso total del tramo central del puente La Democracia producto del giro de sus bastiones y de la corta meseta de apoyo-Honduras.

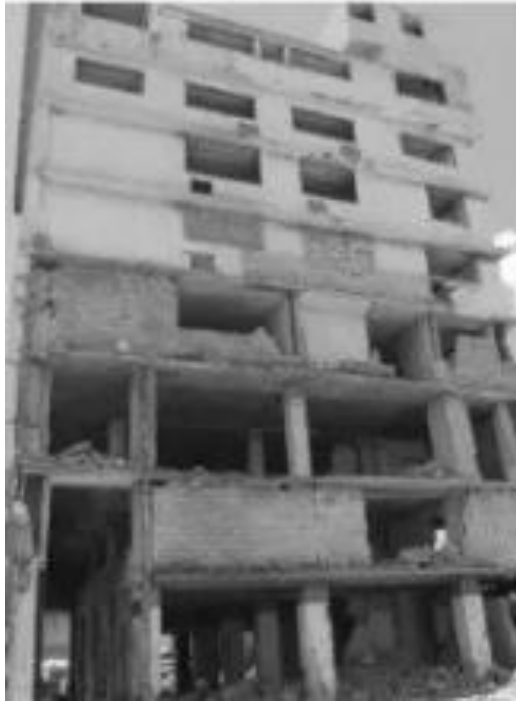
Imagen 8. Daño en muros debido a problemas de irregularidad-Haití.

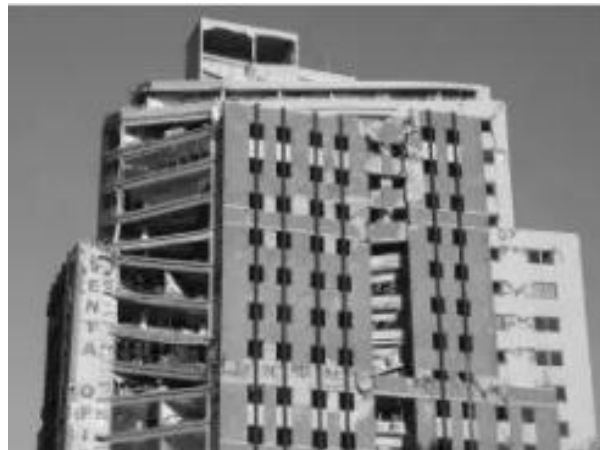
Imagen 9. Irregularidad estructural en planta y elevación-Chile.

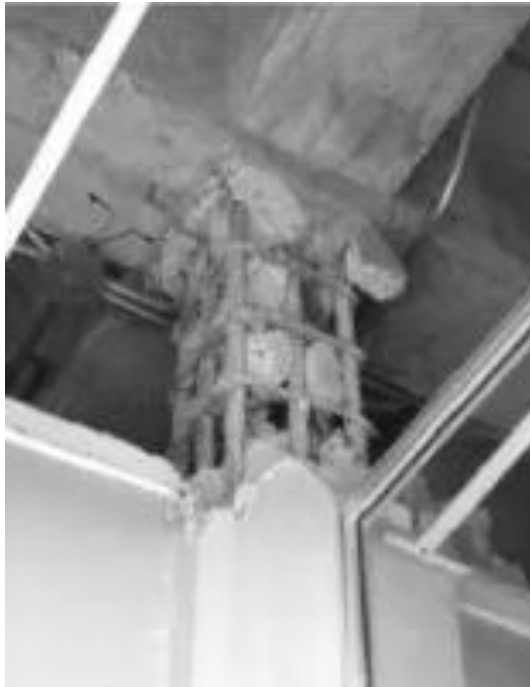
Imagen 10. Fallo por columna corta-Honduras.

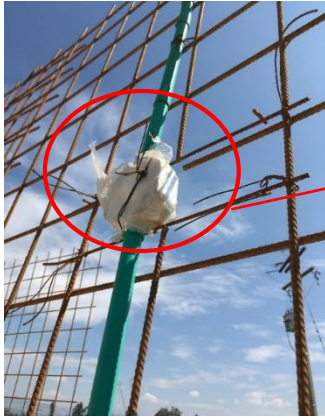
Imagen 13. Hallazgo en visita técnica.

Se evidencia corte de malla de refuerzo estructural por punto eléctrico y la acción correctiva no cumple con las exigencias técnicas debido a que los grafiles de reposición no presentan la cuantía y la longitud de desarrollo.

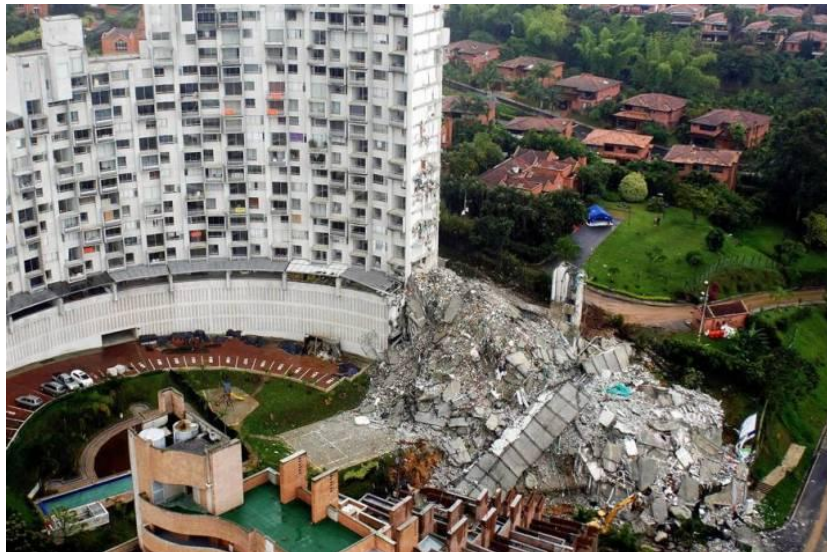
Imagen 24. Edificio Space – Medellín.

A juicio de los especialistas y expertos de la Universidad de los Andes, la estructura del edificio SPACE, no fue diseñado con los requisitos aplicables de la Ley 400 de 1997, por lo cual presento el colapso de la estructura (Andes, 2016).

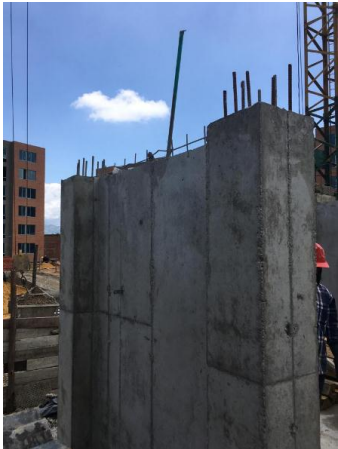
Tabla 20. Control de hallazgos estructurales 14.

Hallazgo	09/03/2019	REGISTRO DE HALLAZGOS
Registro fotográfico	Se evidencia refuerzo de columnas corto.

14	Solicitud	Se solicita realizar anclajes para garantizar la longitud del elemento estructural.
Registro fotográfico de acción correctiva

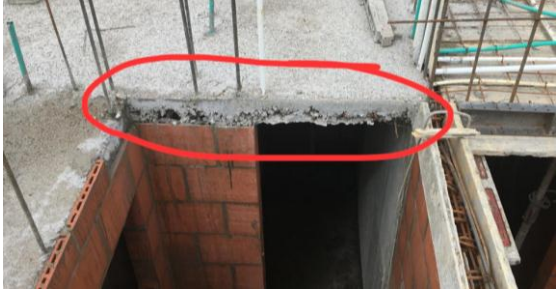
Tabla 23. Control de hallazgos estructurales 17.

Hallazgo	09/03/2019	REGISTRO DE HALLAZGOS
17	Registro fotográfico	<p data-bbox="607 352 1419 380">Se evidencia refuerzo de placa de entre piso expuesto por hormigueo del concreto.</p>

Registro fotográfico de acción correctiva	<p data-bbox="607 758 1463 810">Se solicita picar el material suelto y reparar con mortero estructural "mortero de baja retracción".</p>

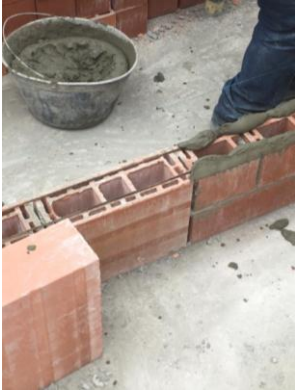
Tabla 30. Control de hallazgos estructurales 24.

Hallazgo	09/03/2019	REGISTRO DE HALLAZGOS
	Registro fotográfico	<p data-bbox="607 317 1469 373">Se evidencia que refuerzo de muro estructural en mampostería no está embebido en la pega de mortero.</p>

24	Registro fotográfico de acción correctiva	<p data-bbox="607 848 1469 905">Se solicita primeramente ubicar la pega de mortero y luego si ubicar el refuerzo para garantizar que quede embebido en la pega de mortero.</p>

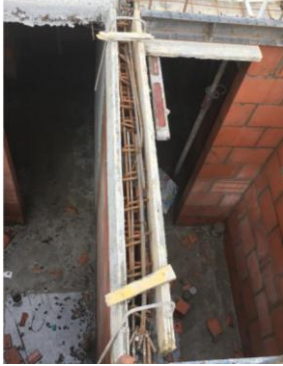
Tabla 34. Control de hallazgos estructurales 28.

Hallazgo	09/03/2019	REGISTRO DE HALLAZGOS	
28	Registro fotográfico	Se evidencia que el refuerzo de la viga no cumple con la longitud de traslapo.

Solicitud	Se solicita garantizar la longitud de traslapo tal como se indica en las exigencias técnicas de diseño.	
	Registro fotográfico de acción correctiva		NO REGISTRA

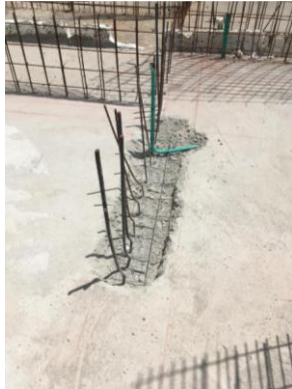
Tabla 36. Control de hallazgos estructurales 30.

Hallazgo	09/03/2019	REGISTRO DE HALLAZGOS
30	Registro fotográfico	<p data-bbox="607 384 1463 441">Se evidencia que el refuerzo del muro estructural en concreto no está centrado en la sección del muro.</p>

Registro fotográfico de acción correctiva	<p data-bbox="607 888 1463 945">Se solicita picar sección de placa hasta llegar a la parte superior de la viga de cimentación y realizar los anclajes del muro estructural.</p>

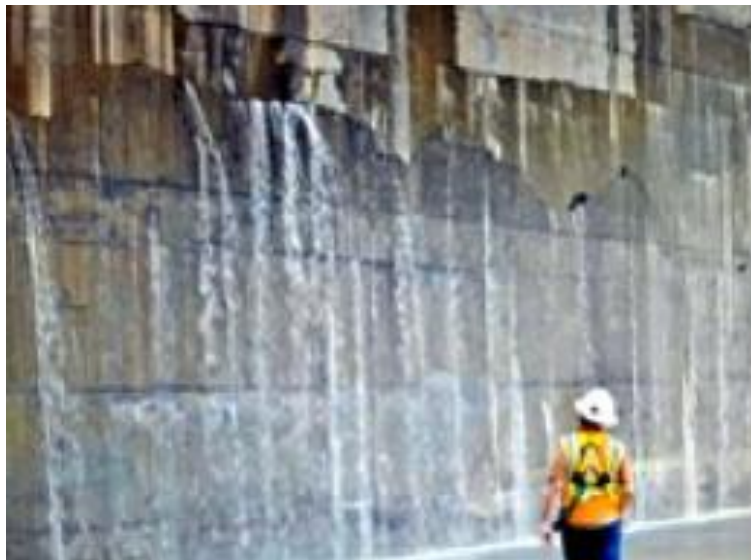
Imagen 45. Problema estructural de esclusas.

Según el Grupo Unidos por el Canal (Canal, 2015), identificó una falla constructiva que provocó filtraciones de agua en uno de los puntos de las nuevas esclusas del Canal, en el sector Pacífico lo cual generó la presencia de grietas sobre la superficie de los elementos estructurales.

Las filtraciones se originaron por un problema en el diseño de la esclusa, se debió al insuficiente acero de refuerzo en el área donde se produjeron las grietas.

Para reparar y reforzar los escalones de la estructura de las nuevas esclusas, se contempla colocar barras de acero de calibre 18 y un sellante.
