**Evaluación del estado actual de los pavimentos de concreto
hidráulico de la ciudad de Yungay-Ancash.**

Tesis para obtener el título profesional de Ingeniero Civil

Chimbote – Perú

2019

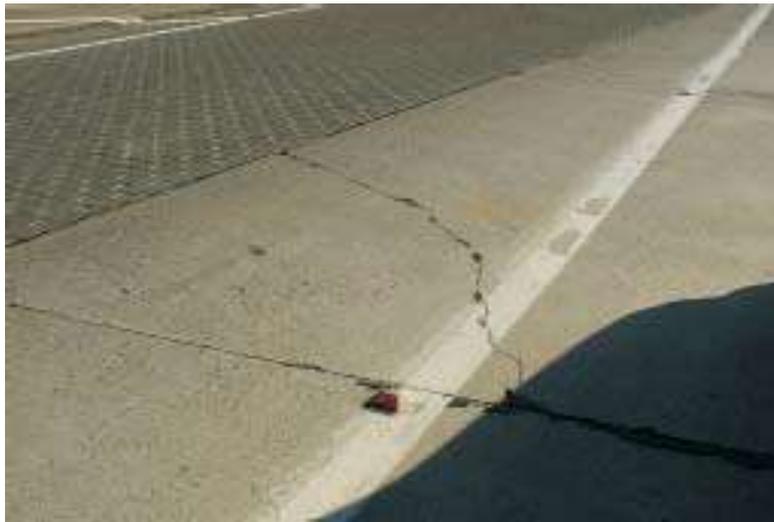
Grietas de esquina: Son las grietas que se originan en el borde o la junta de la losa y forman un triángulo con el lado adyacente y sus catetos aproximadamente iguales. Algunos autores precisan que los lados del triángulo pueden variar entre 300 milímetros y la mitad del ancho de la losa. Otro indica que la longitud máxima de los lados del triángulo es de 1,30 metros.

Niveles de Severidad: Se definen tres niveles de severidad; Bajo: Trozo de la esquina está completo, sin despostillamientos. Medio; presenta fisuras entre 3 y 10 mm, muestra despostillamiento y el trozo de esquina está completo. Alto; el trozo de esquina está incompleto, presencia de grietas de ancho mayor a los 15 mm.

Figura 5. Falla: Grieta de esquina
Fuente:<http://ingenieracivil.blogspot>.

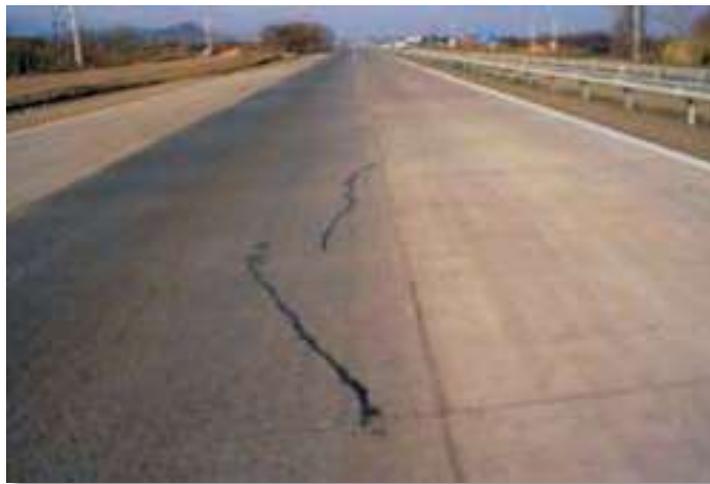
Grietas longitudinales: Grietas que se producen en las losas y que son predominantemente paralelas al sentido del tráfico, se extienden desde una junta transversal y pueden llegar a interceptar la junta longitudinal, pero a una distancia mayor a la mitad del ancho de la losa; es decir el cateto mayor esta sobre la junta longitudinal.

Niveles de Severidad: Se definen tres niveles de severidad; Bajo: Fisuras y grietas no activas, ancho hasta de 3 mm. Medio; presenta fisuras entre 3 y 10 mm, muestra despostilla miento o saltaduras menores a 50 mm, escalonamiento máximo de 15 mm. Alto; Grietas activas de más de 10 mm., saltaduras de más de 50 mm. y escalonamiento mayor a 15 mm.

Figura 6. Falla: Grieta longitudinal
Fuente: <http://ingenieracivil.blogspot>.

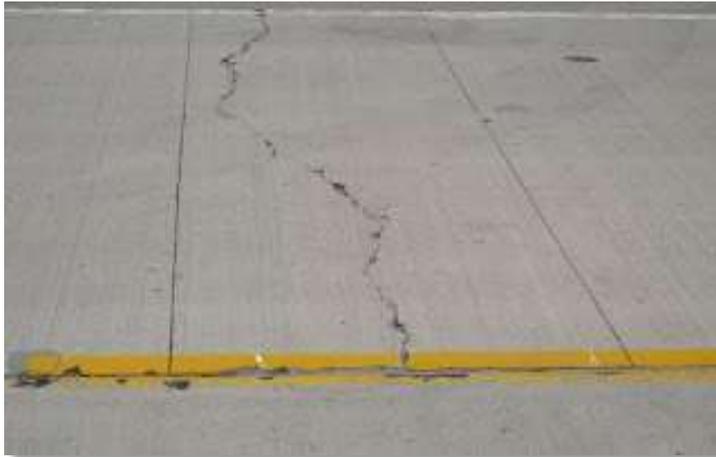
Grietas transversales: Grietas que se producen perpendiculares al sentido del tráfico. También puede iniciarse en una junta transversal e interceptar la junta longitudinal, pero a una distancia muy superior a la mitad de la losa; es decir el cateto mayor esta sobre la junta transversal.

Niveles de Severidad de las grietas transversales: Se definen tres niveles de severidad; Bajo: Fisuras y grietas no activas, ancho hasta de 3 mm. Medio; presenta fisuras entre 3 y 6 mm, muestra despostilla miento o saltaduras menores a 50 mm, escalonamiento máximo de 6 mm. Alto; Grietas activas de más de 6 mm., saltaduras de más de 50 mm., y escalonamiento mayor a 6 mm.

Figura 7. Falla: Grieta Transversal
Fuente: <http://fisurasjarata.blogspot.pe/2016/06/>

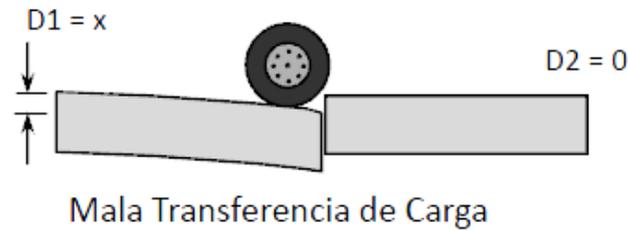
Las deformaciones son cualquier cambio de la superficie del pavimento referida a su forma original. Los escalones de fallas de las losas, son deformaciones predominantes en los pavimentos de concreto.

Una deformación puede producirse si existe bombeo, debido a que ocasiona escalones de fallas y hundimiento de las losas. Otra causa de las deformaciones son los suelos expansivos y los asentamientos de la cimentación.

Figura 8. Deformaciones en las Losas de concreto
Fuente: <https://www.rearch.losas de concreto.net>
