Skjøtselsplan for syv setervoller i Regionfelt Østlandet

Ole Risbøl, NIKU
Ann Norderhaug, Bioforsk Midt-Norge
Anders Often, NINA
Jan Michael Stornes, NIKU

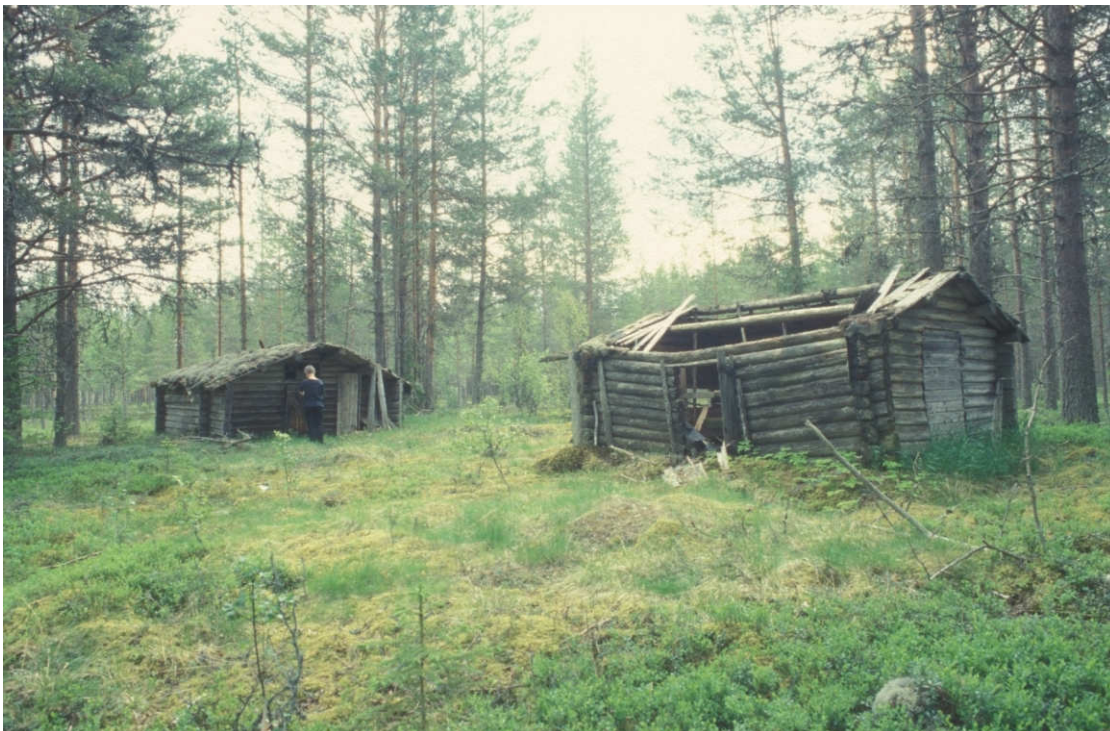
Koia og en stall ligger inne i skogen ved Grosstjern. Begge bygningene er trolig fra første halvdel av 1900-årene, og er i meget dårlig forfatning ettersom takene delvis har falt ned. For nærmere beskrivelse av bygningene, se vedlegg A.

Figur 29. Grosstjernkoia med stall. Bildet er tatt i 2002 og forfallet er ytterligere fremskreden etter det. Foto: Thomas Lie, NIKU.

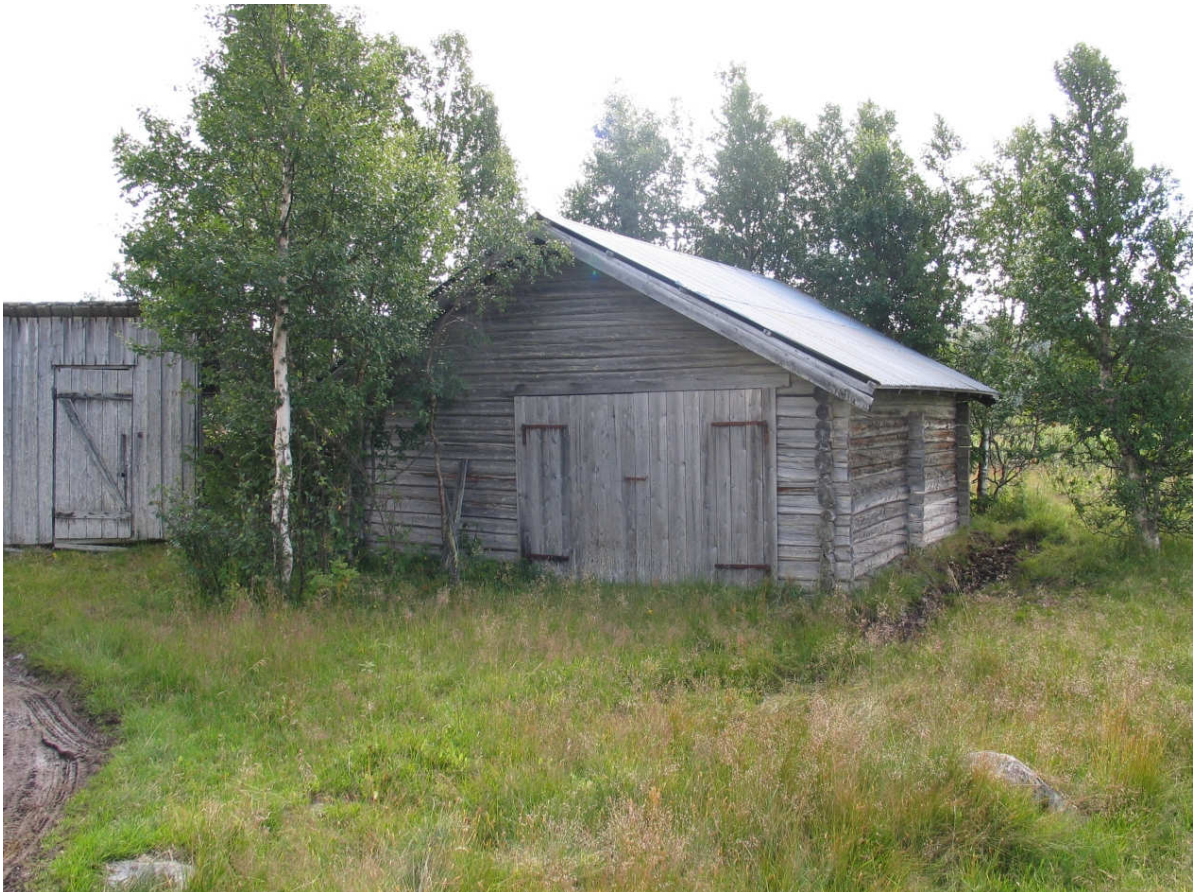
Foto: Forsvarsbygg

Bygningen er relativt godt vedlikeholdt og er i relativt god stand. 5., 7. og 9. omfar i nordre gavlvegg har råteskader. Trær vokser tett inntil søndre gavlvegg og hindrer opptørring av tømmeret.

Bygningen bør kles utvendig med tømmermannspanel.

Generelt: Trær og vegetasjon nær bygningen hindrer/forsinker opptørking av fasaden. Det er meget viktig at vegetasjonen holdes nede og trær nær bygningen fjernes.

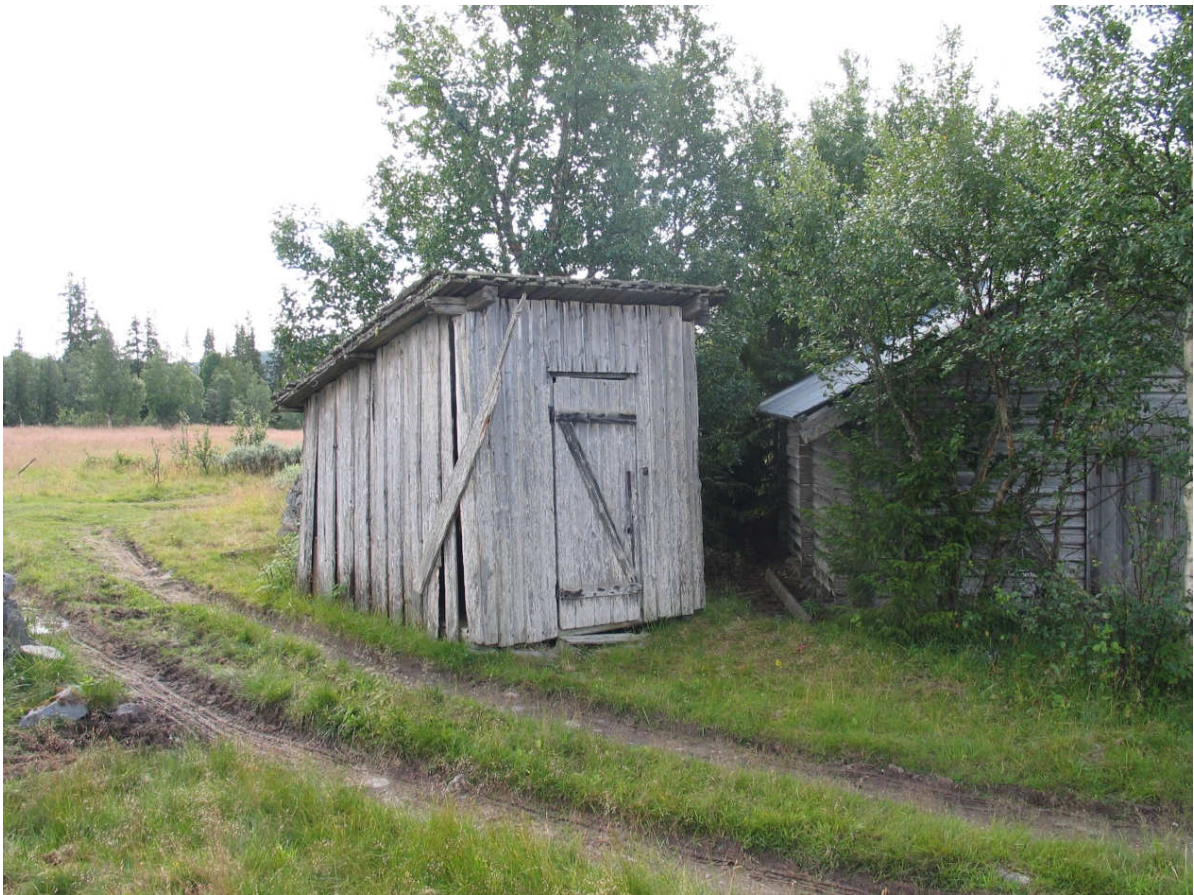
Foto: Forsvarsbygg

Bygningen er i dårlig forfatning. Taktekkingen - særlig over setene - er oppråtnet. Setningskader. Setene heller ca 30 grader mot bakvegg. Kledningen er generelt i dårlig forfatning. Dette gjelder særlig de nederste 50 cm.

Vedlikeholdsbehov: Taket skiftes og tekkes med bølgeblikk. Ny utvendig kledning. Setene demonteres. Bygningen fundamenteres på nytt i bakkant, og setene settes på plass.

Generelt: Trær og vegetasjon nær bygningen hindrer/forsinker opptørking av fasaden. Det er meget viktig at vegetasjonen holdes nede og trær nær bygningen fjernes.

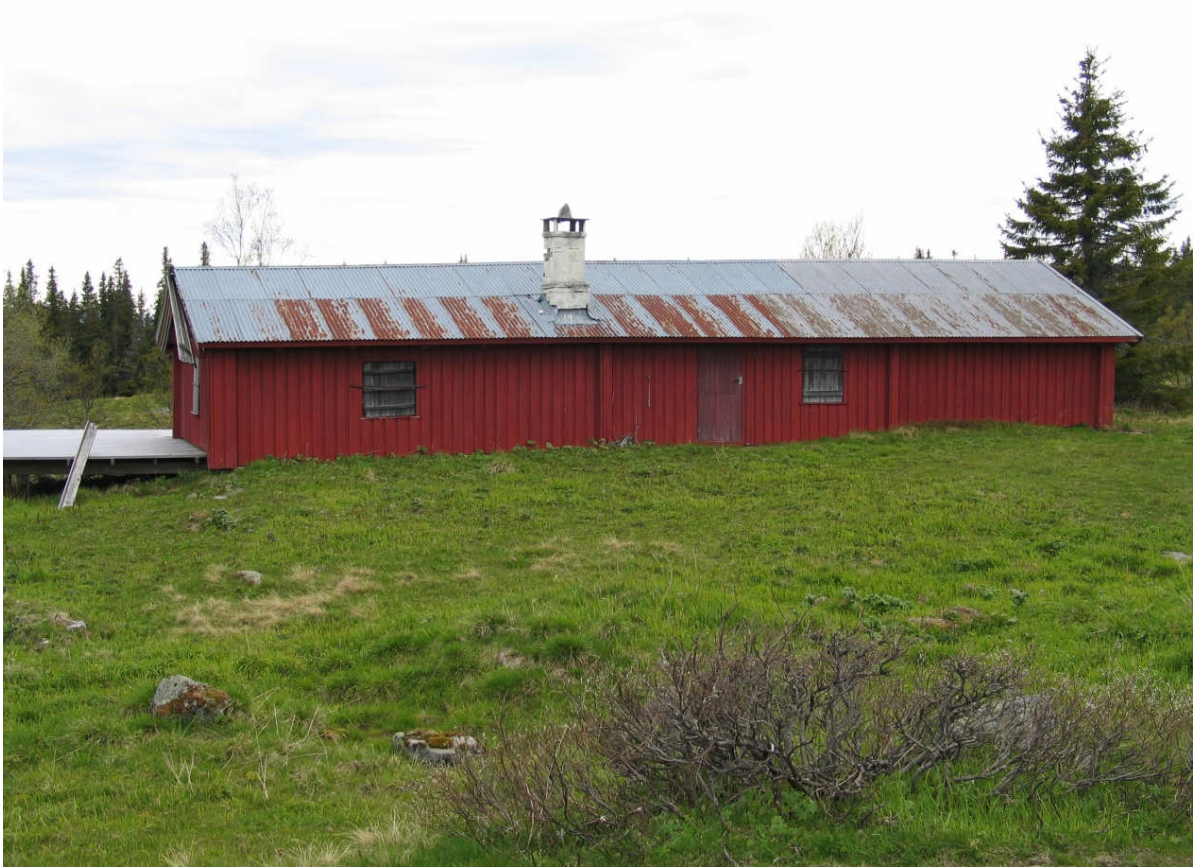
Foto: Forsvarsbygg

Det føyer noe snø inn mellom peisen og vinduet, samt i vindussmyget i østre langvegg. Ingen synlige sprekker.

Generelt: Trær og vegetasjon nær bygningen hindrer/forsinker opptørking av fasaden. Det er meget viktig at vegetasjonen holdes nede og trær nær bygningen fjernes.

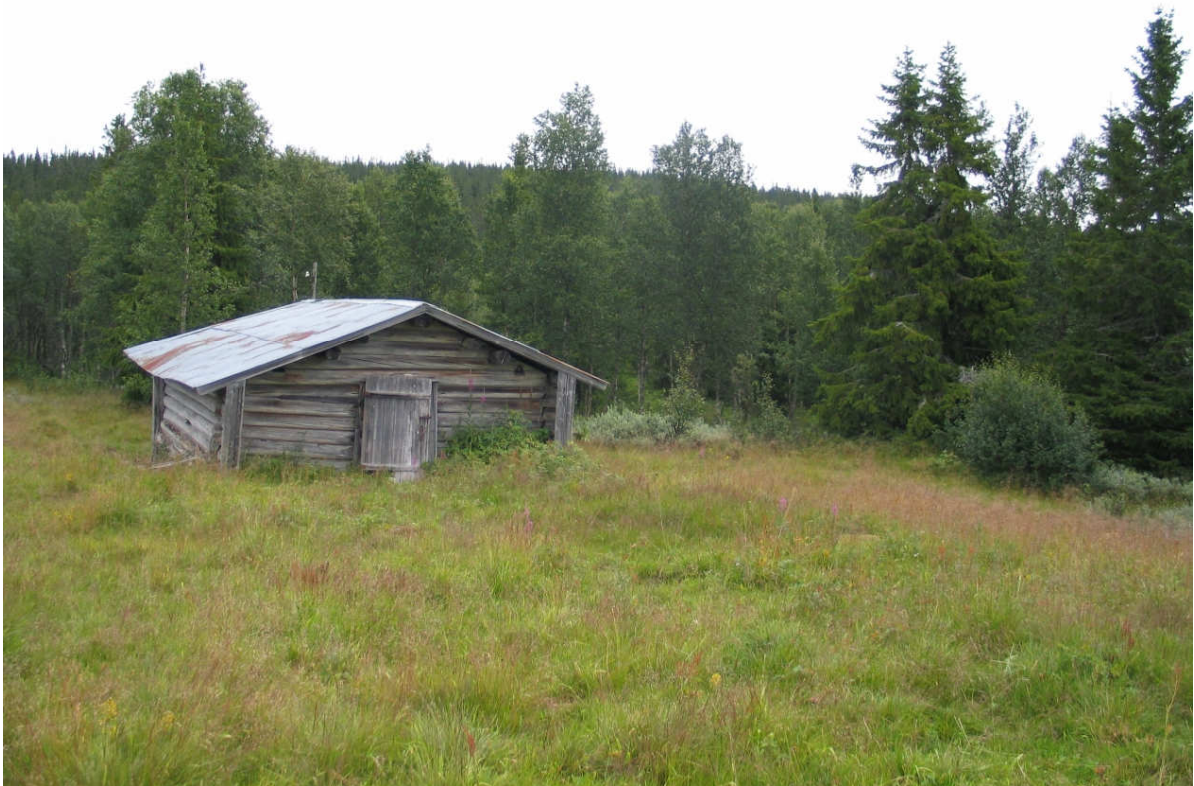
Foto: Forsvarsbygg

Bygningen har megaronplan, det vil si langveggene stikker fram et stykke forbi dørveggen. Nordre gavlvegg og vestre langvegg er kledd med tømmermannspanel. Raftesperrer av staur som går helt opp. 3 lag flis på glissent lagt plank. I dag tekket med bølgeblekk. Nordre del av bygningen lener seg kraftig mot øst. Laftene har sluppet i NV-hjørne.

Utvendig kledning fjernes. Svillene skiftes ut eller erstattes med stein. Bygningen rettes opp og stives av ved hjelp av opplengere. Hele bygningen bør kles utvendig med tømmermannspanel. Bakkenivået senkes etter behov slik at svillene ikke dekkes av, eller er for nær bakken.

Generelt: Trær og vegetasjon nær bygningen hindrer/forsinker opptørking av fasaden. Det er meget viktig at vegetasjonen holdes nede og trær nær bygningen fjernes.

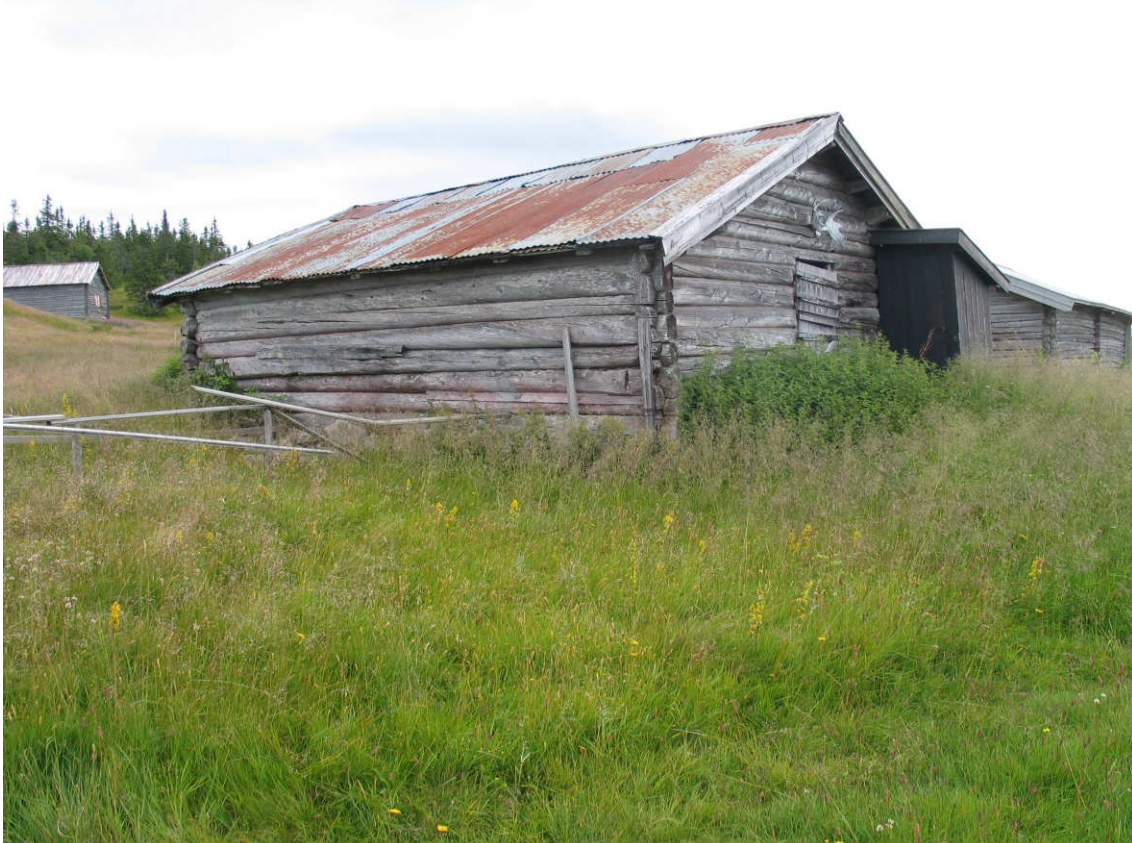
Foto: Forsvarsbygg

Bygningen er i meget dårlig forfatning på grunn av manglende vedlikehold av bølgeblikktaget. Bølgeblikket i østre del av søndre takflate når ikke ut til raftet, og det dekker i tillegg ikke skikkelig utstikket i østre gavlvegg. Dette har ført til meget alvorlige råteskader i tømmerveggene. I østre gavlvegg har 2-4 omfar rast ut, og gavlveggen for øvrig har lagt seg kraftig innover og står i fare for å rase inn i bygningen. Gavlveggen er stemplet opp innvendig.

Skal bygningen settes i stand må tømmeret i østre gavlvegg og store deler av søndre langvegg skiftes. Velges en slik løsning må bygningen demonteres. Alternativt kan bygningen stemples opp og stabiliseres, for så å erstatte østre gavlvegg og de ødelagte deler av søndre langvegg med bindingsverk. Bygningen kles deretter med tømmermanns- eller supanel. Generelt: Trær og vegetasjon nær bygningen hindrer/forsinker opptørking av fasaden. Det er meget viktig at vegetasjonen holdes nede og trær nær bygningen fjernes.

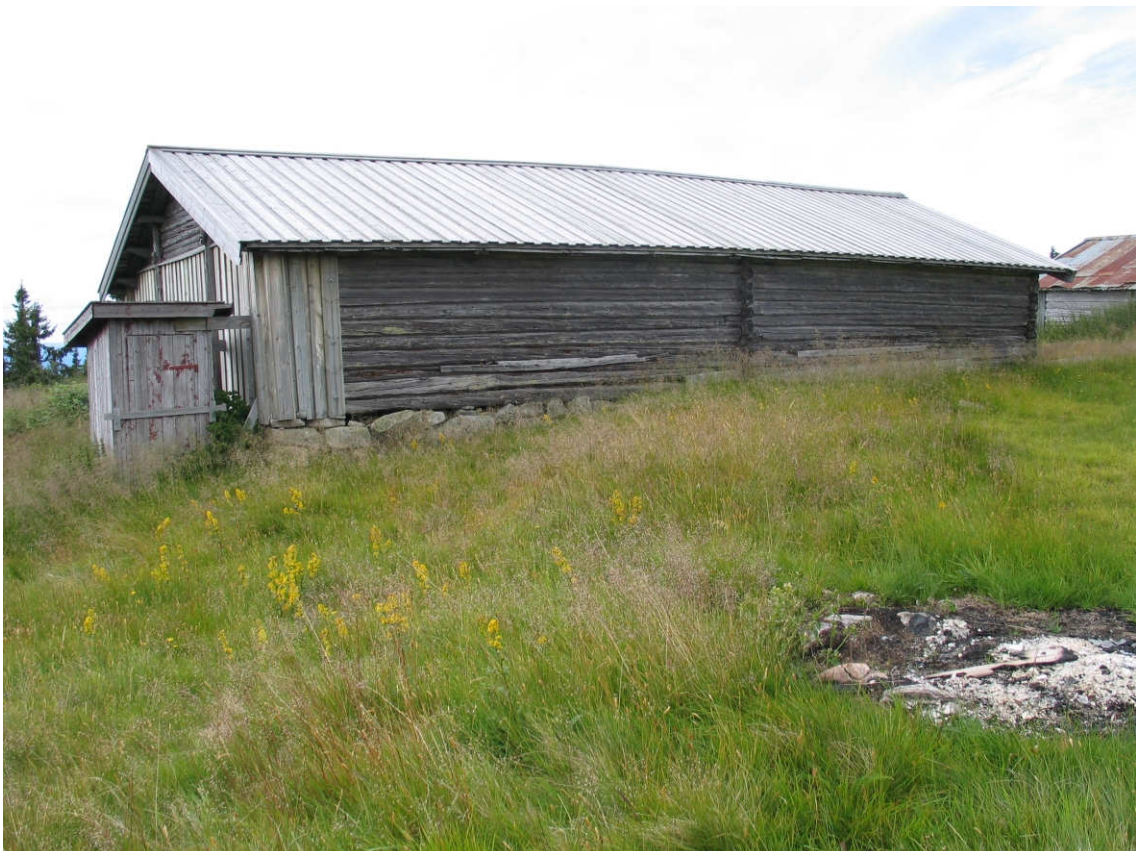
Foto: Forsvarsbygg

Bygningen er i ganske god stand. Tømmeret i østre langvegg er råteskadet utvendig. Dette gjelder også novhodene mot øst i den tømra delevæggen samt i det NØ hjørnet.

Hele bygningen bør kles med tømmermannspanel. Det øverste hengslet på dørbildet mangler. Bakkenivået senkes etter behov slik at svillene ikke dekkes av/eller er for nær bakken. Generelt: Trær og vegetasjon nær bygningen hindrer/forsinker opptørking av fasaden. Det er meget viktig at vegetasjonen holdes nede og trær nær bygningen fjernes.

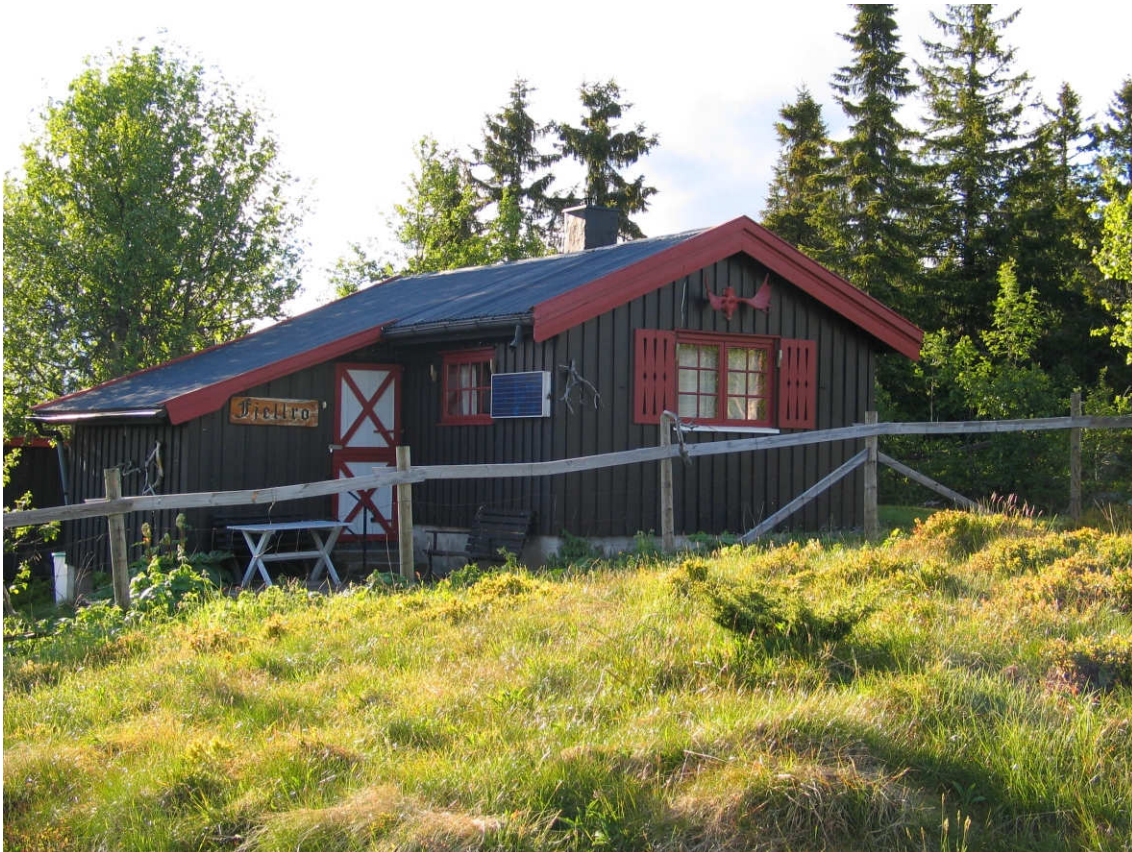
Foto: Forsvarsbygg

Det trekker fuktighet ned langs pipeløpet. Tettingen mot pipa over tak bør sjekkes.

Generelt: Trær og vegetasjon nær bygningen hindrer/forsinker opptørking av fasaden. Det er meget viktig at vegetasjonen holdes nede og trær nær bygningen fjernes.

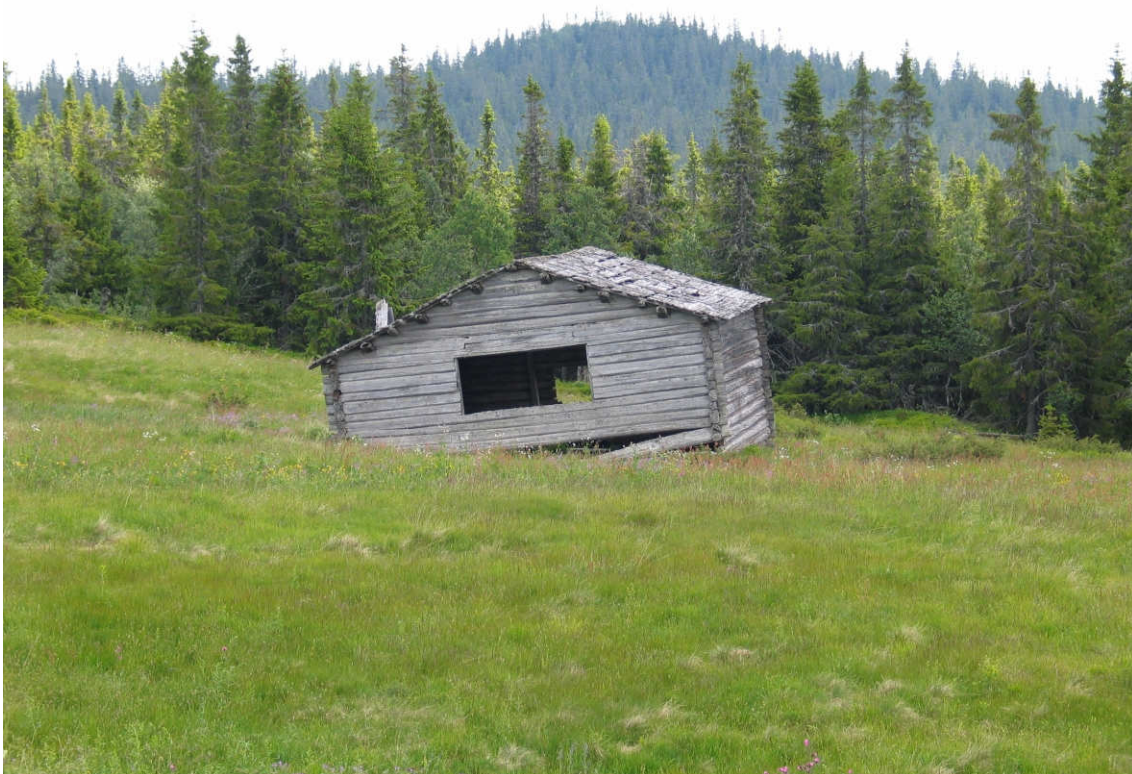
DESET NORDSETER, GNR. 36, BNR. 11 (GAMMELSTU OG MARISTUEN SETER)
HØYLØE , Bygningsnummer: 154 524 088

Tilstand: Bygningen er i meget dårlig forfatning. Nesten all flisen er borte, og det er store hull i taket. Dette har ført til store råteskader på tømmeret. I tillegg har bakken seget inn på bygningen fra øst og nord. Dette har ført til at opptil fire omfar ligger under bakkenivå. I nordre gavlvegg er det tre nederste omfarene over bakken presset ut på grunn av råteskader. I vestre langvegg er tredje og fjerde omfar falt ut av veggen. I østre langvegg er de seks nederste omfarene knust av råte og er på vei ut. I den søndre langveggen er tømmeret under åpningen sterkt råteskadet. Denne veggen er avstivet med opplengere, på hver side av åpningen.

Skal bygningen settes i stand må store deler av tømmeret skiftes. Trolig også hele takkonstruksjonen. Velges en slik løsning må bygningen demonteres, og refundenteres.

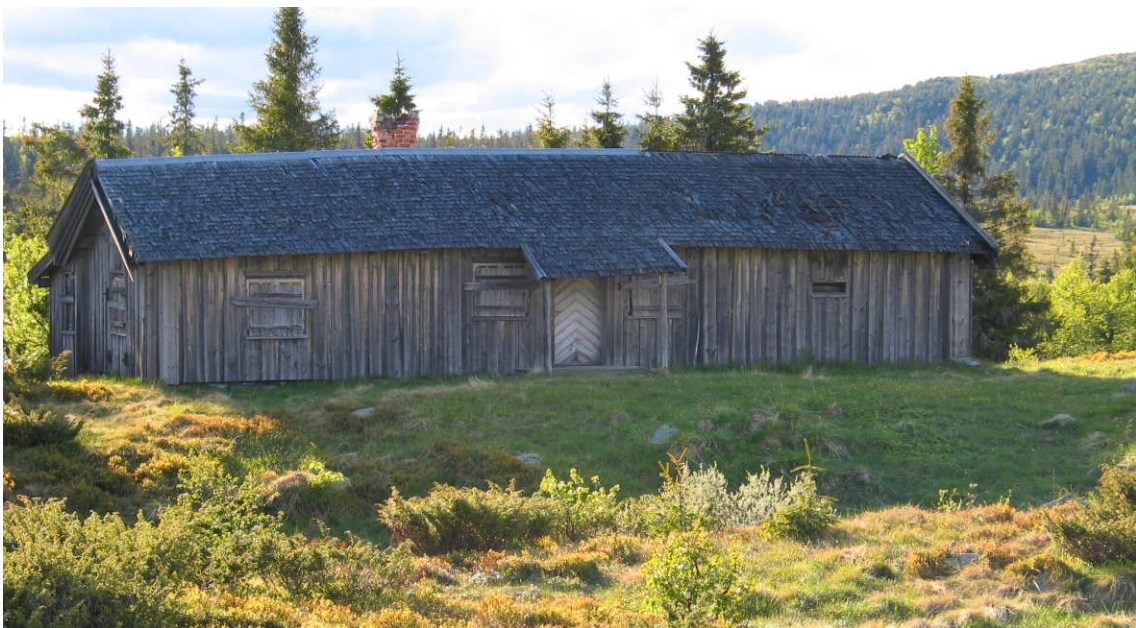
Bygningen har vært under restaurering, men dette arbeidet har uheldigvis stoppet opp før østre takflate rakk å bli tekket med bølgeblikk. Dette har fått alvorlige konsekvenser for de underliggende konstruksjoner som har blitt kraftig nedfuktet. Langs jamnveggen inne er det tømmerstopp, særlig i melkerommet. Med unntak av det vestlige vinduet i søndre gavlvegg er vinduene skiftet ut, trolig som et ledd i den pågående restaureringen. Også inngangsdøra er av nyere dato.

Østre takflate må demonteres ned til innvendig himling. Utvendig kledning fjernes fra østre langvegg og på deler av gavlveggene. Vinduene i østre langvegg tas ut. Fuktbelastete deler av gulvene fjernes. Konstruksjonen tørkes ved hjelp av byggvarmere. Nytt undertak og ny tekking trengs. Utvendig kledning, vinduene og gulvbordene kan trolig gjenbrukes. Vinduer: De nye vinduene er ubehandlet. De bør tørkes, grunnes og males. Dører: Dørbladet tilhørende melkeromsdøra mangler. Generelt: Trær og vegetasjon nær bygningen hindrer/forsinker opptørking av fasaden. Det er meget viktig at vegetasjonen holdes nede og trær nær bygningen fjernes.

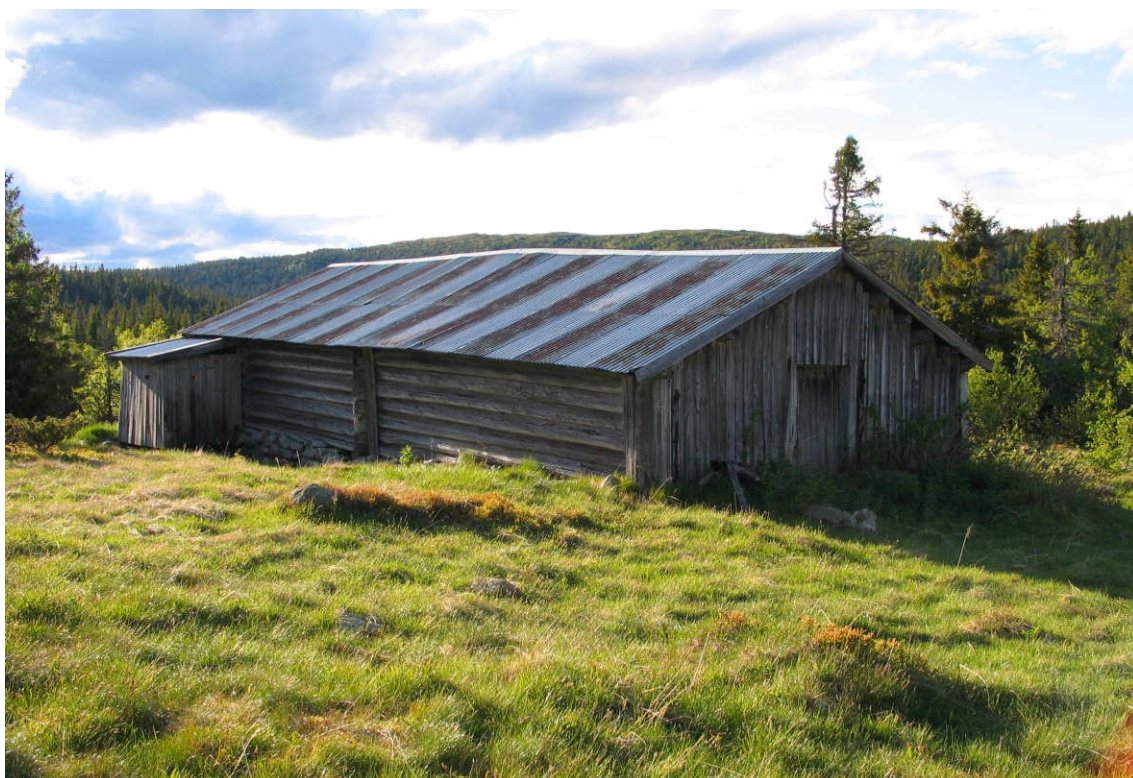
SETERSTUE, 3/4/13
DESET NORDBETER
154 524 037

Bygningen er - for kanskje 20-30 år siden - satt i relativt god stand. Tømmeret i østre gavlvegg er svekket av råte. For å bøte på dette er det etablert opplengere. To på hver side av døra, samt i det NØ hjørnet, der novhodene har falt av. Svilla i østre gavlvegg har nå delvis råtnet bort, og kledningen og utvendige opplengere er alvorlig råteskadet.

Utvendig kledning og opplengerene i østre gavlvegg skiftes ut. Svillen fjernes. Den ødelagte svillen skiftes. Alternativt fjernes svilla og grunnmuren heves tilsvarende. Bakkenivået senkes etter behov slik at svillen ikke dekkes av/eller er for nær bakken. Det bør vurderes om kledningen også på nordre langvegg må skiftes ut. Generelt: Trær og vegetasjon nær bygningen hindrer/forsinker opptørking av fasaden. Det er meget viktig at vegetasjonen holdes nede og trær nær bygningen fjernes.

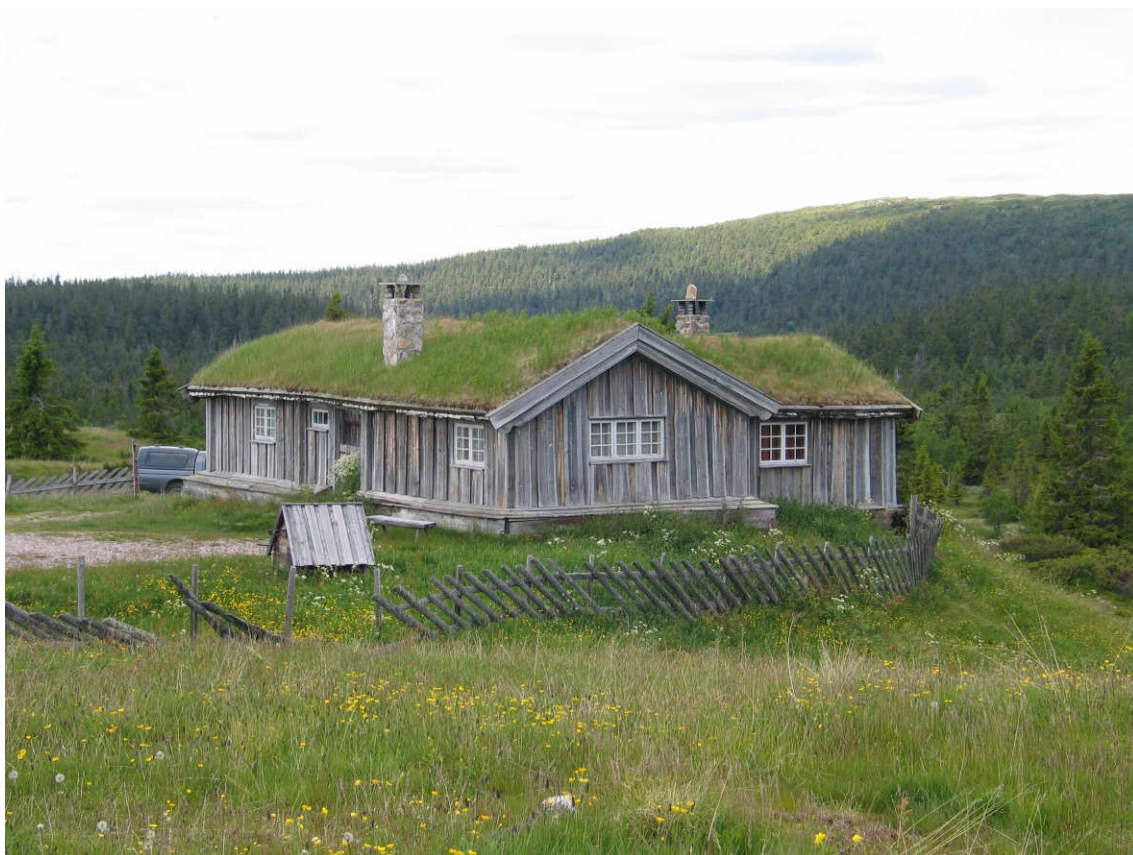
Bygningen er meget godt vedlikeholdt og er i meget god stand. Taket er tekket med torv. Det trekker fuktighet ned langs pipa i det nordre rommet. Fuktigheten trekker ned på jernkomfyren, og denne har begynt å ruste.

Lekkasjen rundt pipa i det nordre rommet må stoppes. Generelt: Trær og vegetasjon nær bygningen hindrer/forsinker opptørking av fasaden. Det er meget viktig at vegetasjonen holdes nede og trær nær bygningen fjernes.

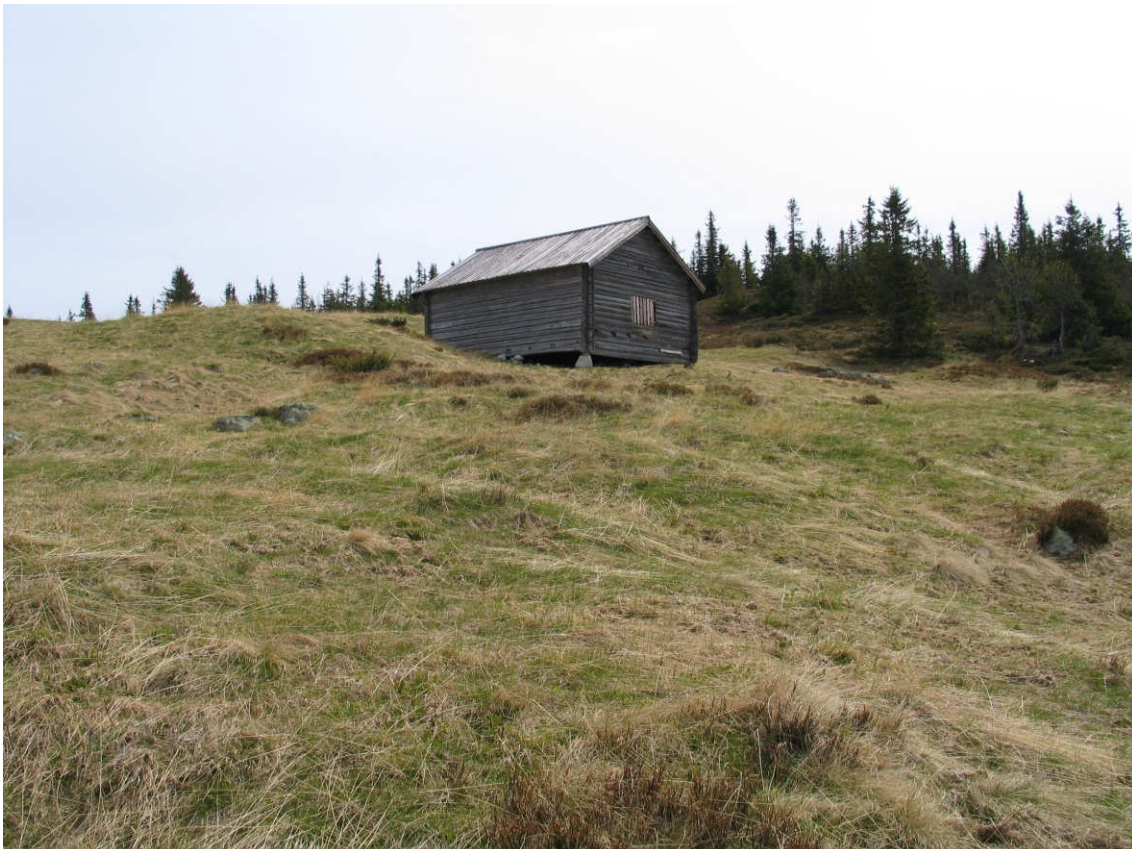
**DESET NORDSETER (MOEN DISET SETER), GNR. 36, BNR. 6
LØE , Bygningsnummer: 154 524 150**

Bygningen er i relativt god stand. Taktekingen er i meget god stand. Bakken har seget inn på bygningen fra nord. Dette har ført til at tre omfar i nordre gavlvegg, og nordre del av langveggene ligger under bakkenivå, og er etter alt å dømme ødelagt. Flere stokker i østre langvegg er råteskadet. Over disse er det spikret fast planker.

Bakkenivået senkes etter behov slik at stokker ikke dekkes av, eller er for nær bakken. Stokkene som har ligget under bakken skiftes ut eller erstattes med steinsetting. Velges den siste løsningen låses hjørnene i NV og NØ med opplengere. Østre langvegg og nordre gavlvegg bør kles med tømmermannspanel. Generelt: Trær og vegetasjon nær bygningen hindrer/forsinker opptørking av fasaden. Det er meget viktig at vegetasjonen holdes nede og trær nær bygningen fjernes.

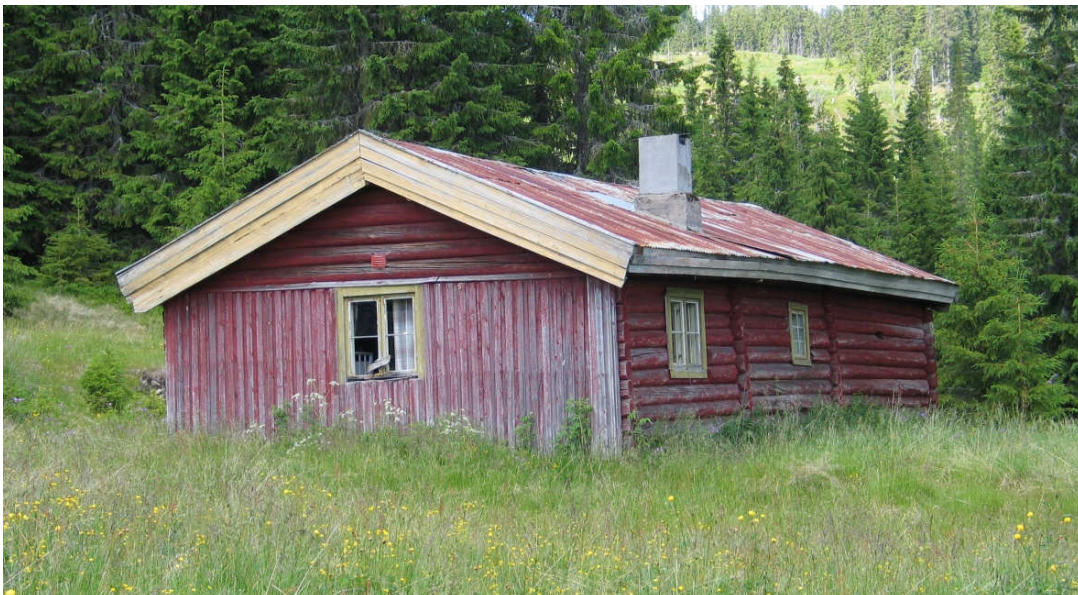
Tilstand: Bygningen har ikke vært vedlikeholdt på lengre tid. Inngangsdøra lar seg ikke åpne annet enn så vidt på gløtt på grunn av setninger i grunnmuren under vestre langvegg. Nåværende svill i vestre langvegg har opprinnelig vært annen stokk over svill. 20 cm av den opprinnelige første stokken over svill er bevart ved NV hjørne. De fjernete stakkene er erstattet med stein. Nåværende svill er også råteskadet. Årsaken til disse råteskadene er takdruppet fra vestre takflate som fukter ned nedre del av langveggen. Stakkene, fra og med luka og ned i nordre gavlvegg, er råteskadet. Årsaken er fuktbelastning på grunn av lite takutstikk, og trær som hindrer opptørking. Øverste vindski mot øst i nordre gavlvegg har falt av. Dette fører til at vann eventuelt at snø blåses inn i takkonstruksjonen ved nedbør. Det er råteskader under vinduet i søndre gavlvegg.

Gulvet i midtgangen åpnes og skadeomfanget på underliggende konstruksjoner vurderes. Trolig bør hele nordre langvegg fundamenteres på nytt. Den råteskadete svillen skiftes, og det må vurderes om de to stakkene som lå under denne skal reetableres. Det må dreneres i forbindelse med fundamenteringen. Takrenner monteres. Bygningen er såpass værslitt at den bør kles med tømmermannspanel. Vinduene settes i stand eller skiftes. Taktekkingen kontrolleres. Vindskiene bør trolig skiftes. Generelt: Trær og vegetasjon nær bygningen hindrer/forsinker opptørking av fasaden. Det er meget viktig at vegetasjonen holdes nede og trær nær bygningen fjernes.

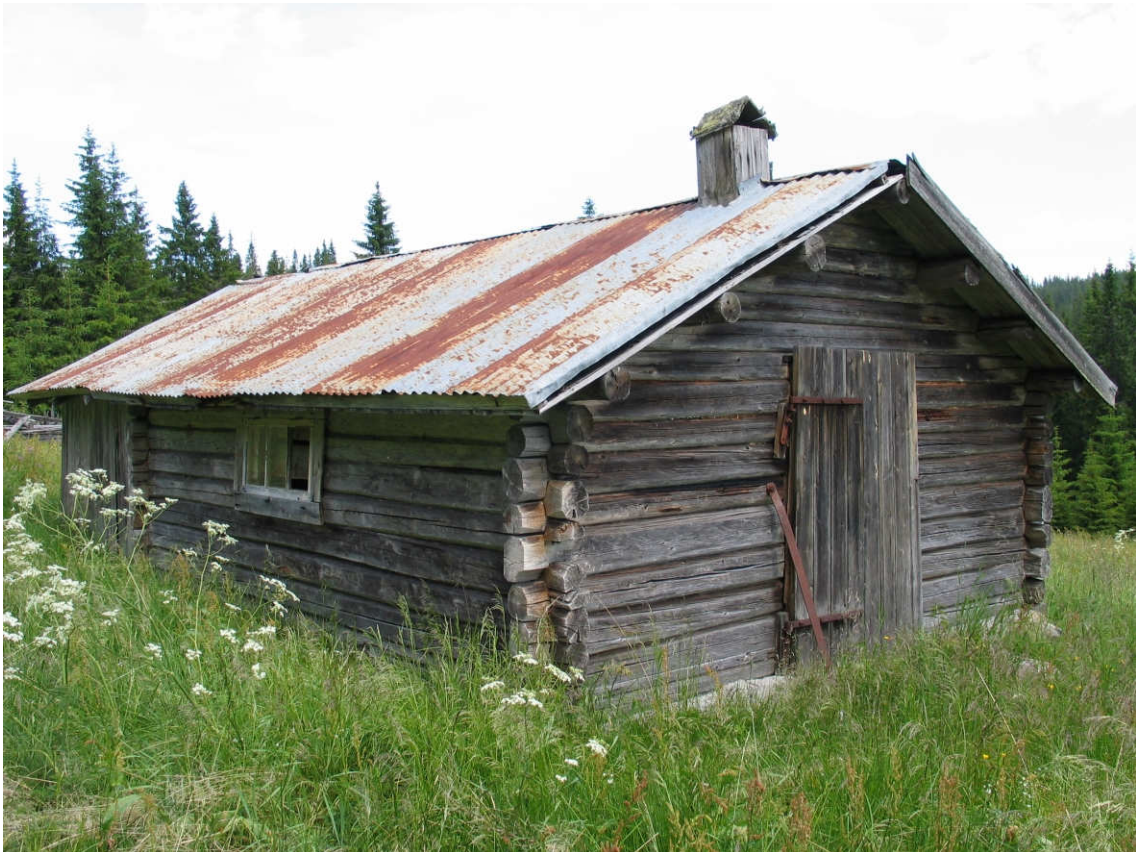
Bygningen har ikke vært vedlikeholdt på lengre tid, men er i relativt god stand. Første, andre og tredje stakk over svill i vestre langvegg er stedvis råteskadet.

Taktekkingen går over, og gjennomføringen for ventilasjonskanalen sjekkes. Denne gjennomføringen er et svakt punkt, og det bør vurderes om pipa skal fjernes. Tømmeret begynner å bli stedvis råteskadet, og kunne med fordel kles med tømmermannspanel.

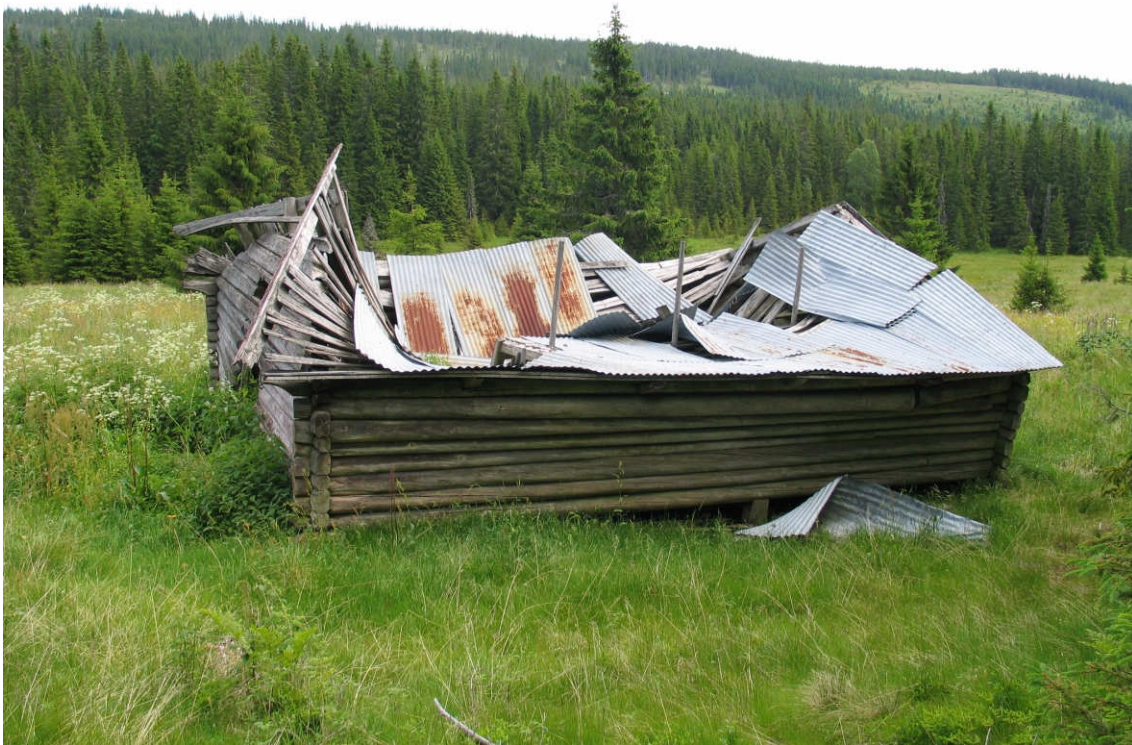
**STYGGDALSETRA GNR. 39, BNR. 25
FJØS, Bygningsnummer: XXX**

Bygningen har stått uten tak i lengre tid og er sterkt råteskadet.

Vedlikeholdsbehov: Bygningen bør rives snarest.

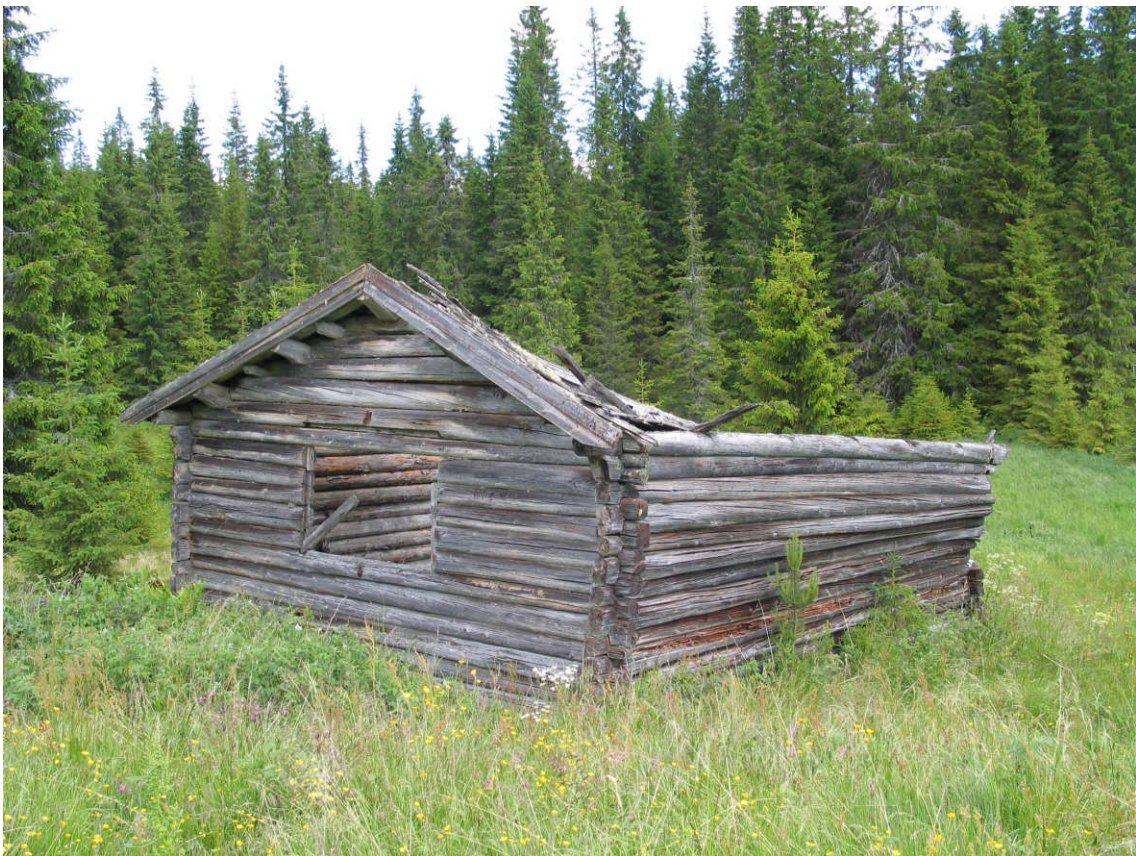
STYGGDALSETRA GNR. 39, BNR. 25
LØE, Bygningsnummer: 154 520 317

Bygningen har stått uten tak i lengre tid og er sterkt råteskadet. Søndre langvegg er i ferd med å falle ut.

Vedlikeholdsbehov: Bygningen bør rives snarest.

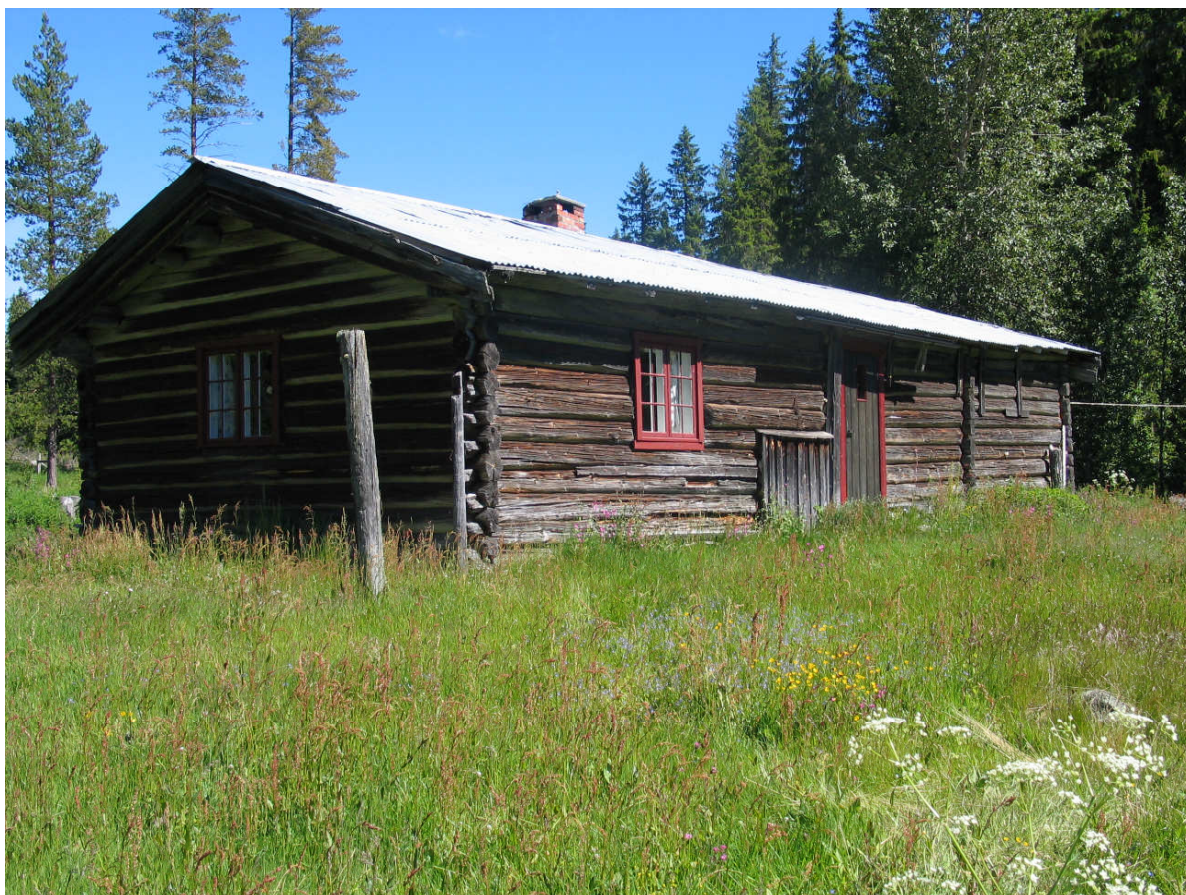
Bygningen er til dels i dårlig stand. Særlig søndre langvegg er værslitt og råteskadet. Dette gjelder særlig de fem nederste omfarene som også er angrepet av maur. Aktiviteten er synlig til høyre for inngangsdøra og i melkerommet.

Maurangrepet stoppes. Bakkenivået senkes etter behov slik at svillene ikke dekkes av/eller er for nær bakken. Bygningen kles utvendig med tømmermannspanel. Det monteres takrenner. Vinduene kittes om etter behov og males. Generelt: Trær og vegetasjon nær bygningen hindrer/forsinker opptørking av fasaden. Det er meget viktig at vegetasjonen holdes nede og trær nær bygningen fjernes.

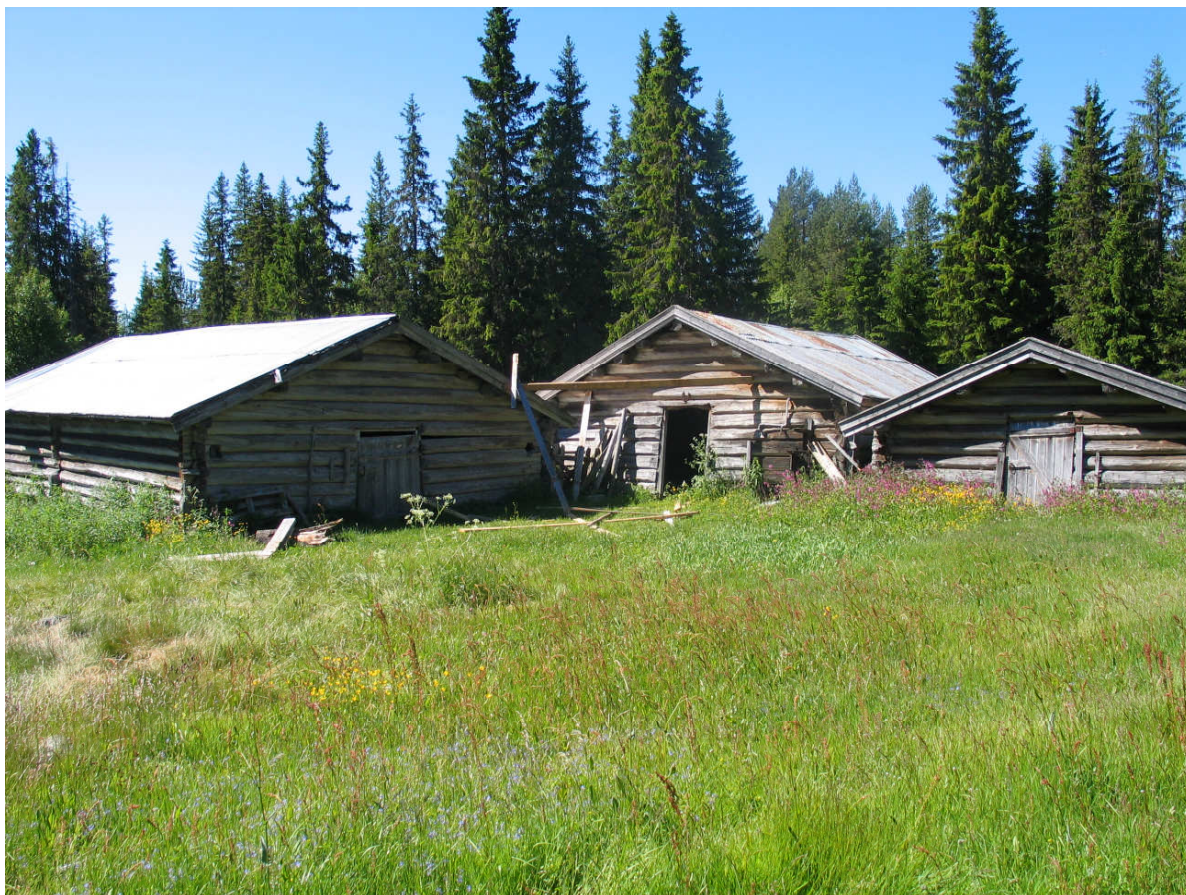
Bygningen utgjør en fare for eventuelle leietagere av setra. Den er i svært dårlig forfatning. Dette har ført til at hele bygningen har lagt seg ca 30 cm over mot vest. Bygningen står nesten inntil fjøs 10A. Dette har ført til en ekstrem fuktbelastning som har ført til alvorlige råteskader på de nederste stakkene i nordre langvegg. Svilla i østre gavlvegg ligger delvis nede i bakken og er råteskadet. Dørbladet mangler.

Forfallet er så fremskredet at bygningen kun kan redde ved demontering og utskifting av ødelagte bygningsdeler. Alternativt rives bygningen.

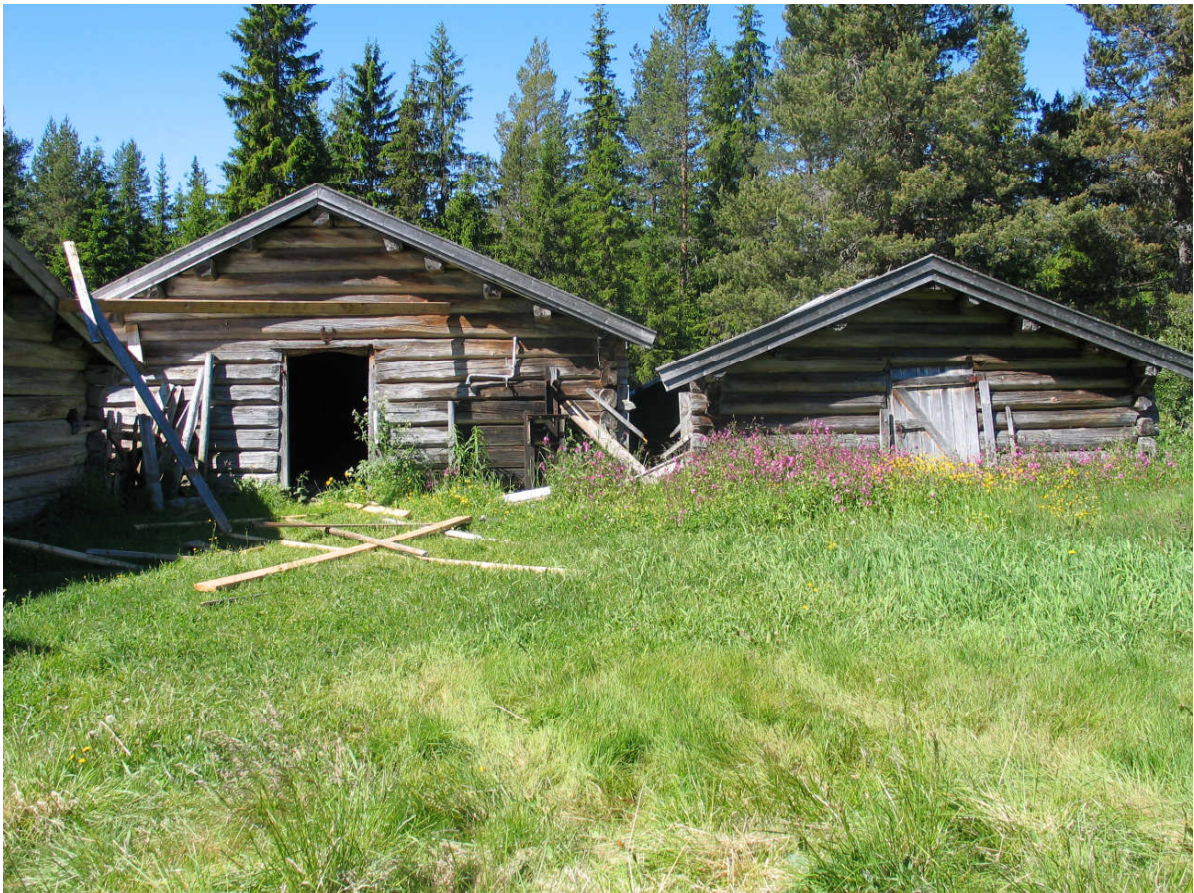
FJØS KJØLSETER

Slik bygningen står utgjør den en fare for eventuelle leietagere av setra. Den er i svært dårlig forfatning. Dette har ført til at hele bygningen lener seg kraftig mot vest. Novrekkene i nordvest og sydvest er svært råteskadet. Bygningen står nesten inntil fjøs 10B. Dette har ført til en ekstrem fuktbelastning som har ført til alvorlige råteskader på de nederste stukkene i søndre langvegg. Svilla i østre gavlvegg ligger delvis nede i bakken og er svært råteskadet. Bølgeblikkplater dekker ikke raftene. Mønepanner mangler.

Forfallet er så fremskredet at bygningen kun kan reddes ved demontering, utskifting av ødelagte bygningsdeler og gjenoppsetting på en slik måte at de to bygningene kommer lenger fra hverandre. Etersom råteskadene er så fremskredet anses det som urealistisk å redde bygningen.
