Skjøtselsplan for syv setervoller i Regionfelt Østlandet

Ole Risbøl, NIKU
Ann Norderhaug, Bioforsk Midt-Norge
Anders Often, NINA
Jan Michael Stornes, NIKU

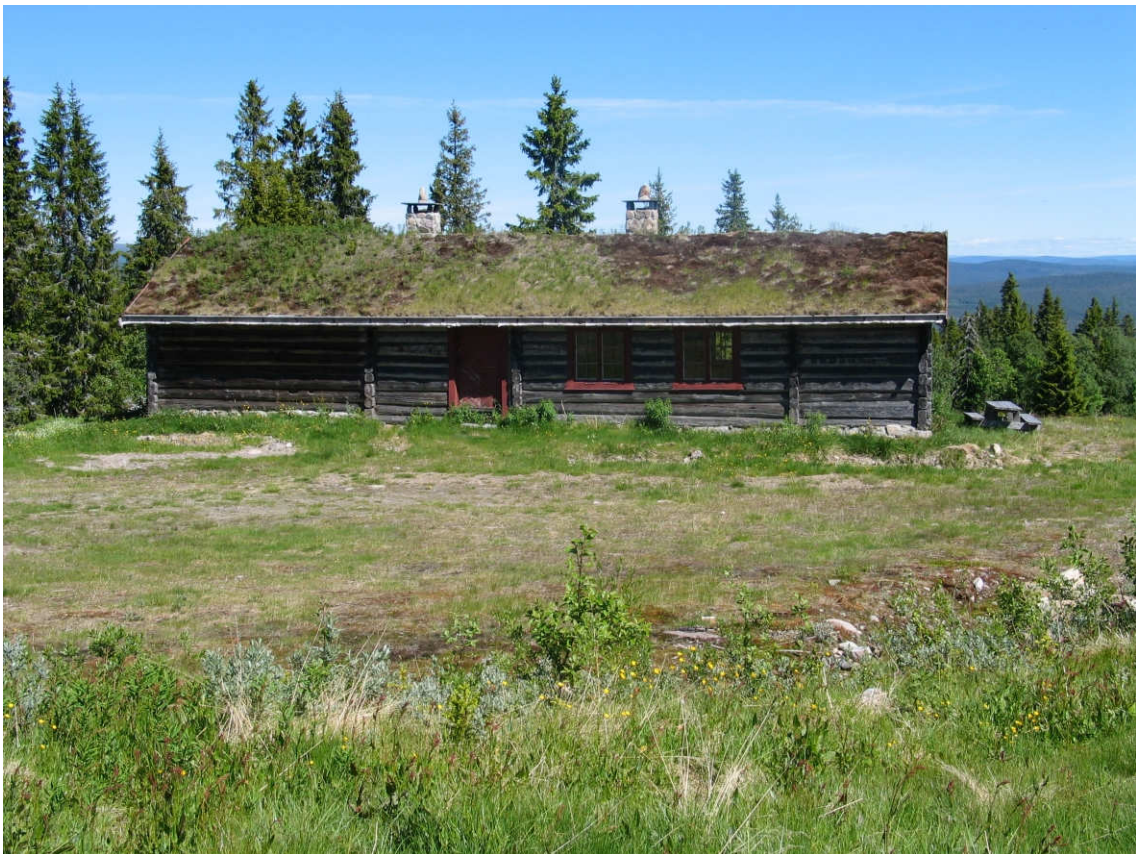
3.2.5 Restaureringsforslag

På Deset Nordseter er det bygninger på fire setrene. Av disse har Moen Deset de best vedlikeholdte bygningene. På setervollen står det seks bygninger: seterstue, to fjøs, løe,

3.2.4 Målsetting med skjøtsel

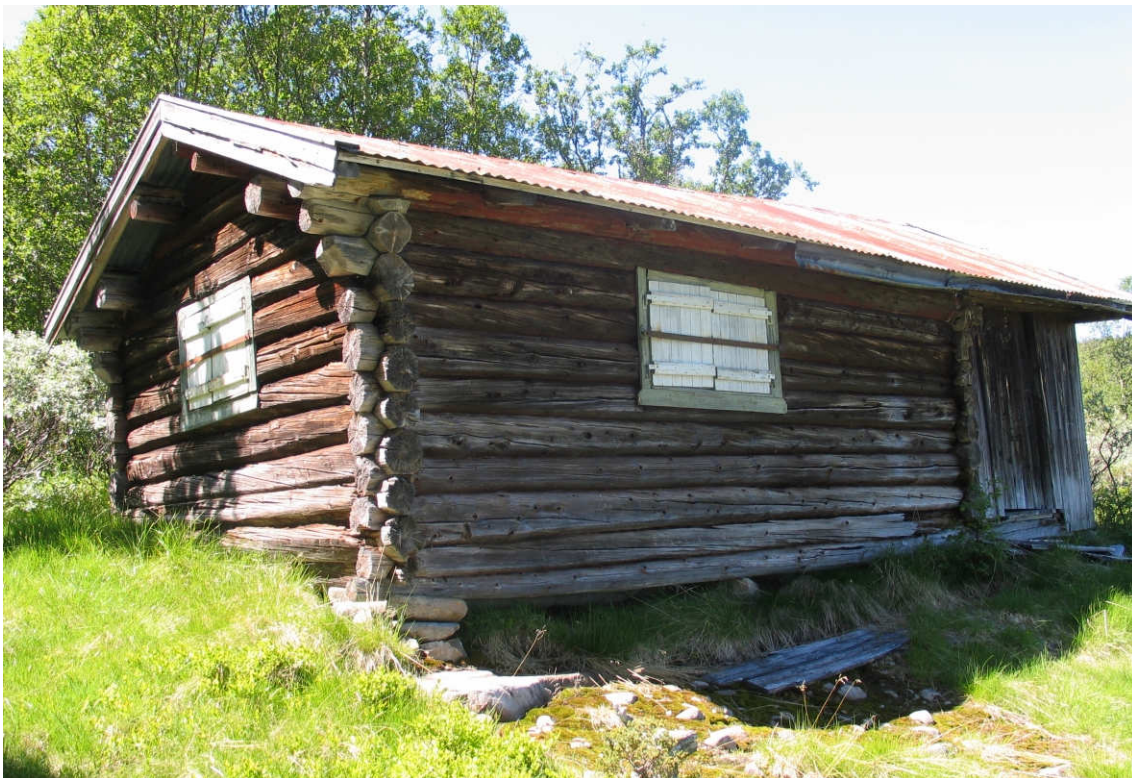
3.4.4 Målsetting med skjøtsel

Det arkeologiske registreringsprosjektet registrerte seks tufter og tre tuftlignende konstruksjoner inne på setervollen. De seks tuftene ligger alle i området hvor det i dag står bygninger, mens de tre tuftlignende spor ble funnet helt i sørvestkanten av vollen. Tuftene som er funnet nær de stående bygningene er trolig spor etter bygninger som har stått på stedet i nyere tid – mest sannsynlig på 18-1900-tallet. I forbindelse med det arkeologiske

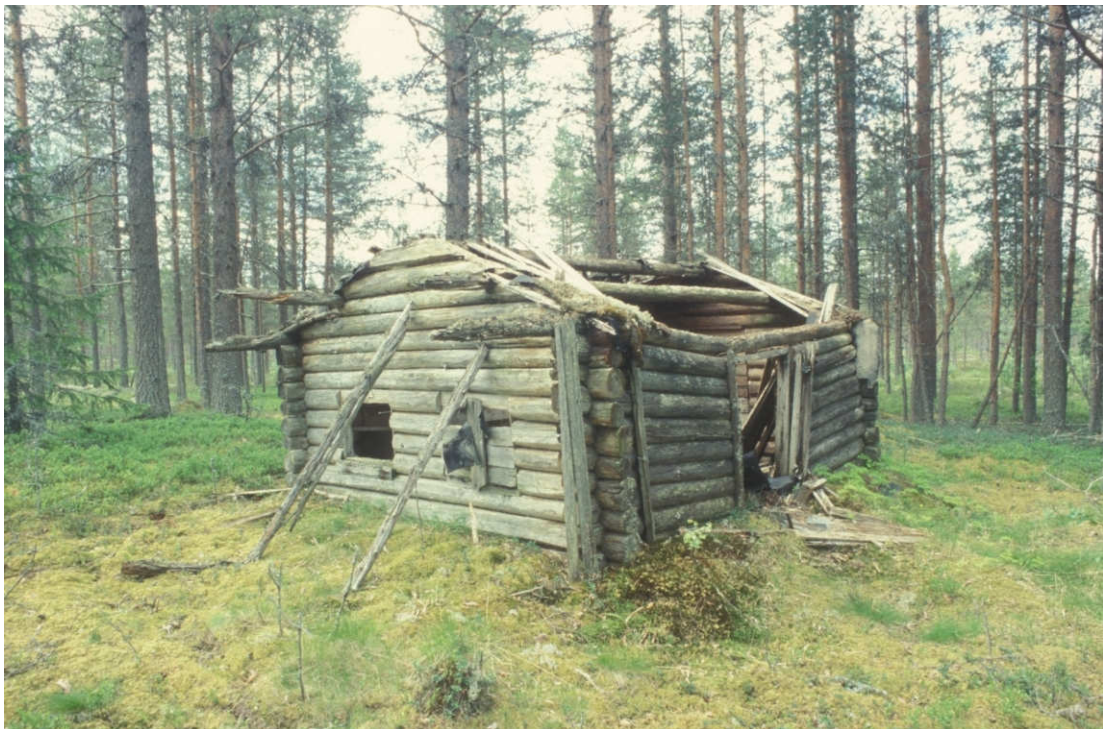
Hvis det stedvis småkuperte terrenget og den tuete vegetasjonen gjør slått vanskelig, kan hele vollen i stedet skjøttes med beite fortrinnsvis med storfe, men ikke med tunge raser. Samarbeide med sau er et alternativ som kan vurderes. Beitetrykket må tilpasses årsvariasjoner i klima og beiteutvikling. Eventuelt oppslag av gjengroingsarter som beitedyrene ikke tar må ryddes vekk ved behov. Dette gjøres fortrinnsvis i juli. Vollen bør ikke gjødsles. Tidlig beiteslipp kan sikre at vegetasjonen opprettholder sin beiteverdi utover sesongen.

Fjellslia er en enkeltseter beliggende 580-590 m.o.h. i skogen på en lett hellende elveslette langs Østre Æra. Opprinnelig har det vært tre seterbygninger på selve vollen, men nå er det bare to igjen da låven ble revet og solgt sist på 1950-tallet. Dessuten ligger det tre bygninger i utkanten av vollen. Fjellslisetra har vært brukt som sommerseter av Melgården på Deset. Gården hadde sin vår- og høstseter på Deset Østseter som ligger mellom Deset og Fjellslia. Fjellslisetra nevnes for første gang i de skriftlige kildene i 1685. På det tidspunktet lå setervollen noen hundre meter lenger vest, men ble av overtroiske grunner flyttet til sin nåværende plassering rundt 1773. Forholdene ble uholdbare på den opprinnelige plassen på grunn av de underjordiske som påførte folk, og spesielt fe mange problemer. Blant annet heter det seg at krøtterne ble løst på båsen om natten og i det hele tatt ble utsatt for mange slags uhell. I de nasjonale seterlistene som ble utarbeidet på 1930-tallet oppgis Fjellsliseter fortsatt å være i bruk av Melgården (Sanderød 1999:100). Setringen opphørte først ca. 1965 da husdyrholdet på Melgården opphørte. Det var hovedsakelig kyr og hester som beitet her. Antallet varierte noe, men det er ca. 40 båsplasser på Fjellsliseter. Dyrene ble tatt inn om kvelden og gjødselen fra fjøset ble brukt på vollen. Vollen ble slått og sannsynligvis etterbeitet. Den har neppe vært oppløyd. Etter at seterdriften opphørte har Fjellslia vært brukt som fritidsbolig (Tollef Mykleby pers.medd).

Figur 22. Kart over Kjølseier.
