PTM-KARKEUSTIEDON HYÖDYNTÄMINEN TOIMENPIDESUUNNITTELUSSA

PTM-karkeustiedon hyödyntäminen toimenpidesuunnittelussa

Väyläviraston tutkimuksia 22/2019

Väylävirasto
Helsinki 2019

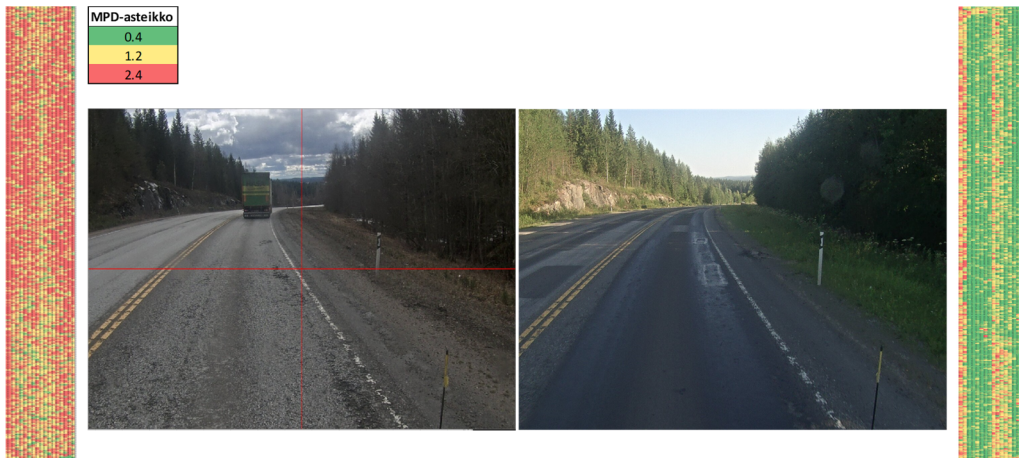
Kuva 6. *Esimerkki SIP-toimenpiteen vaikutuksesta pinnan karkeuteen (oikean kuvan oikeassa reunassa näkyy sirotepintauksen alla kuumapaikka).*

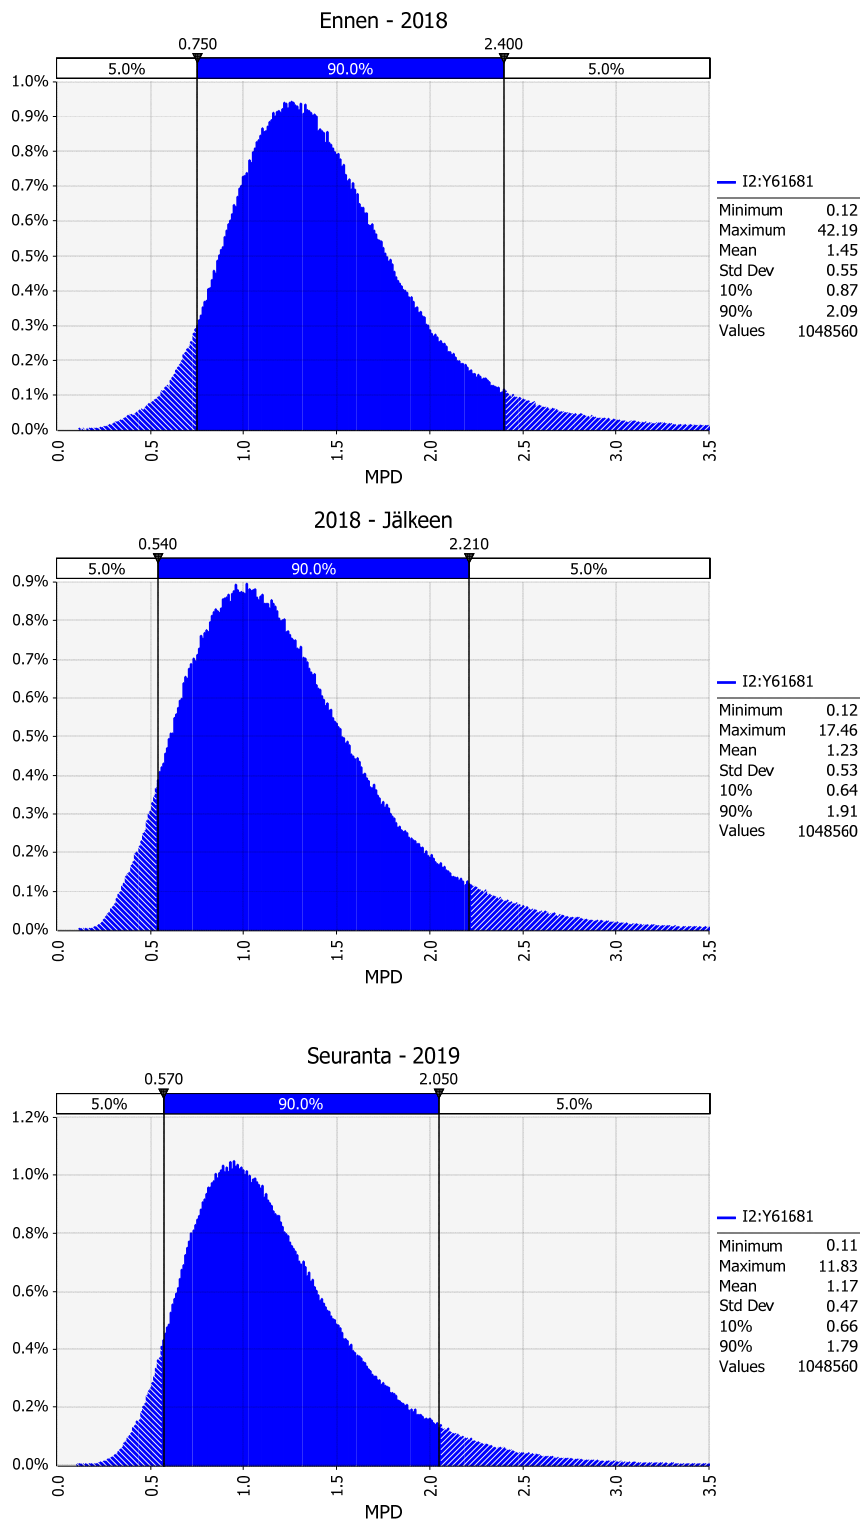
Kuvassa 12 on esitetty SIP-kohteen E yhden tieosan pinnan karkeuden muutos 10 cm MPD-tulosten jakauman avulla. Ennen SIP-toimenpidettä mitattujen MPD-arvojen keskiarvo oli 1,45 mm ja keskihajonta 0,55 mm, kun taas toimenpiteen jälkeen kesällä 2018 keskiarvo oli 1,23 mm ja keskihajonta 0,53 mm. Ensimmäisen

talven jälkeen kevään 2019 mittauksen perusteella MPD-arvojen keskiarvo oli 1,17 mm ja keskihajonta 0,47 mm. Tulosten perusteella kohteen pinnan keskimääräinen karkeus ja sen hajonta pienentyivät toimenpiteen seurauksena kuten tavoitteena oli, mutta vaikutus myös säilyi ensimmäinen talven yli. Vastaavasti kohteen F yhdellä tieosalla MPD-arvojen keskiarvot olivat 1,22 mm (ennen toimenpidettä), 1,10 mm (toimenpiteen jälkeen) ja 1,04 mm (talven jälkeen) sekä keskihajonnat 0,48 mm (ennen toimenpidettä), 0,44 mm (toimenpiteen jälkeen) ja 0,39 mm (talven jälkeen). Siten myös tällä kohteella tieosan keskimääräinen karkeus pieneni toimenpiteen seurauksena ja vaikutus säilyi ensimmäisen talven jälkeenkin. Molempien kohteiden jälkikatselmuksissa kesällä 2019 pinnan karkeuden muutokset havaittiin myös silmämääräisesti eli kohteiden pahiten purkautuneet kohdat oli paikattu. Erityisesti ennen toimenpidettä karkeamman kohteen E yleisilme oli muuttunut tiiviimmäksi toimenpiteen seurauksena.

Kuva 12. Esimerkki SIP-kohteen E yhden tieosan pinnan karkeuden muutoksesta 10 cm MPD-tulosten histogrammin ja muutamien tilastollisten tunnuslukujen avulla ennen toimenpidettä (yllä), toimenpiteen jälkeen (keskellä) ja ensimmäisen talven jälkeen (alla).

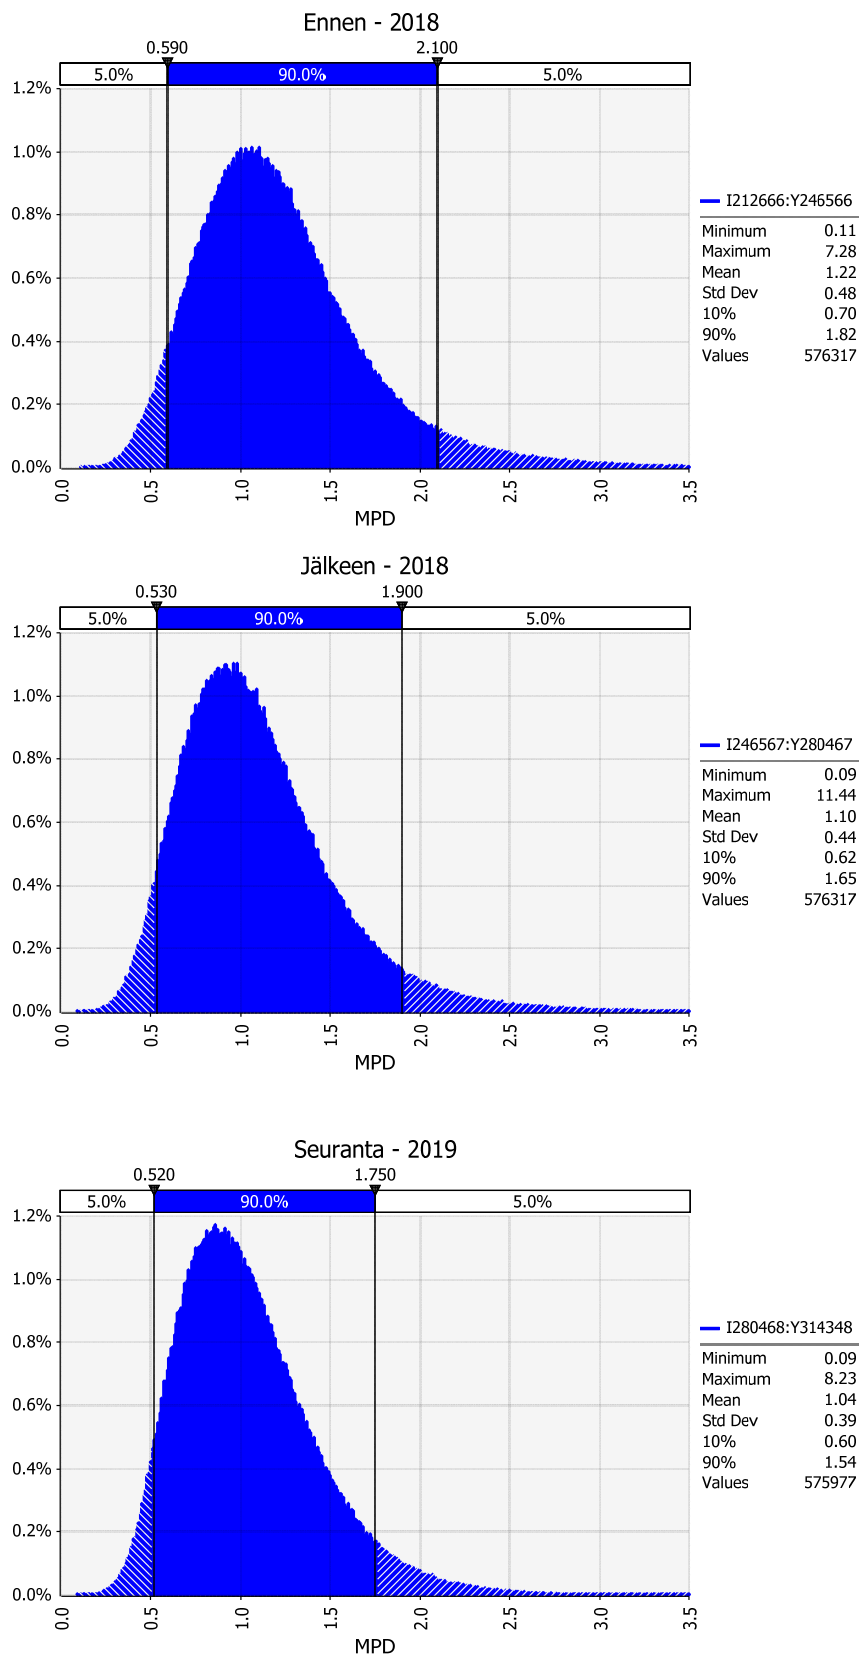
Kuva 13. Esimerkki SIP-kohteen F yhden tieosan pinnan karkeuden muutoksesta 10 cm MPD-tulosten histogrammin ja muutamien tilastollisten tunnuslukujen avulla ennen toimenpidettä (yllä), toimenpiteen jälkeen (keskellä) ja ensimmäisen talven jälkeen (alla).

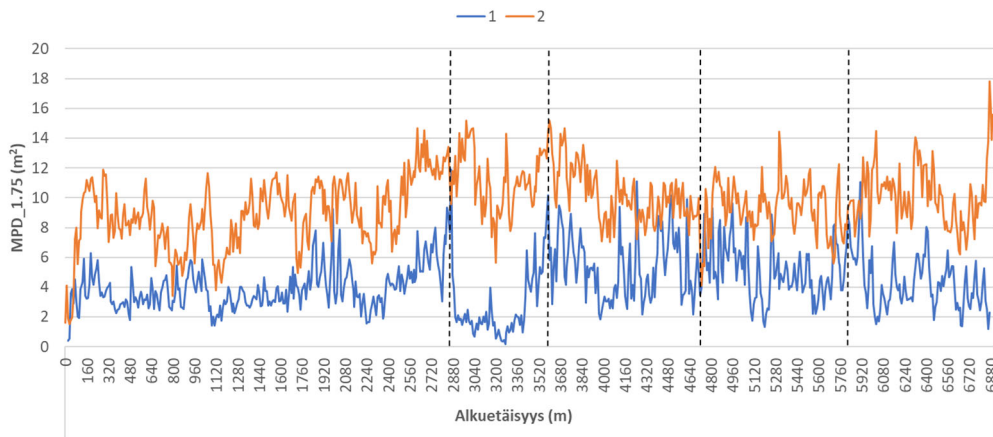
- Kohteella paljon valupaikkoja, osittain hyvin kuluneita
- Kulutuskerros kulunut osittain puhki
- Paljon uraa, karkeat kohdat vastasivat suunnassa 2 mitattuja kohtia.

Maastokatselmuksen yhteydessä ei säästä johtuen pystytty tarkemmin kirjamaan havaintoja karkeista tai purkautuneista kohdista, vaan vanhan päällysteen karkeushavaintoja tehtiin myöhemmin erillisellä sovelluksella. Muutamien näin kirjattujen karkeushavaintojen paikkoja on merkitty kuvaan 15 mustilla katkoviivoilla. Myöskään tällä kohteella ei havaittu, että vanhan päällysteen karkeimmat kohdat olisivat selkeästi vaikuttaneet uuden pinnan karkeusominaisuuksiin. Kohteelle B ei tehty seurantamittauksia eikä jälkikatselmusta vuonna 2019.

Kuva 15. Kohteen B yhden tieosan pinnan karkeuden (MPD_1.75) tulokset ennen toimenpidettä (merkitty kuvaan sinisellä, 1) ja toimenpiteen jälkeen (merkitty kuvaan oranssilla, 2) 10 m raportointivälillä. Mustilla katkoviivoilla on merkitty kohteelta havaittuja karkeita kohtia.

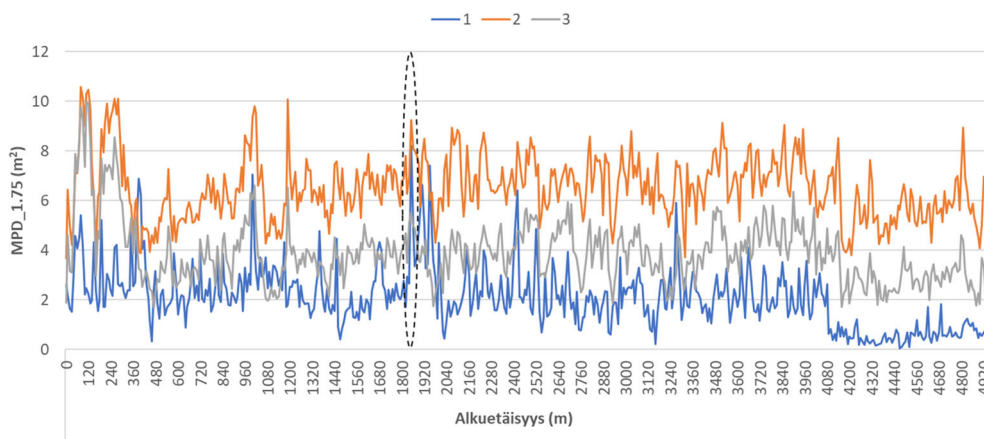
Kohteen C toiselta tieosalta otettiin lisäksi tarkempaan tarkasteluun jakso, jossa ennen päällystystä oli havaittu selkeästi purkautunut kohta noin etäisyydellä 1860 m (kuvat 18–20). Kyseinen kohta vaikutti maastokatselmuksen yhteydessä purkautumaan lähteneeltä kuormanvaihtokohdalta ja se erottui MPD_1.75-karkeustuloksissa kyseisen tieosan maksimina sekä tarkemmissa 10 cm MPD-tuloksissa karkeana punaisena alueena (kuva 19). Kyseisen kohdan 10 cm MPD-arvot 40 metrin matkalta (alkuetäisyydeltä 1840–1880 m) on esitetty myös histogrammin ja muutamien tilastollisten tunnuslukujen avulla kuvassa 20. Jälkikäteen tehdyissä mittauksissa kyseisellä jaksolla esiintyy myös korkeita MPD-arvoja, mutta ne ovat jakaantuneet tasaisemmin alueelle, eikä kohde erotu koko tieosan tarkastelussa erityisen karkeana alueena. Vuoden 2019 katselmuksessa ei voitu silmämääräisesti todeta, että alue erottuisi muusta kohteesta poikkeavana tai erityisen karkeana. Sen sijaan kyseisen tieosan alussa noin etäisyydellä 300 m päällystämisen jälkeen havaittavissa oleva karkeampi jakso lukeutuu karkeuden kehittymisen perusteella seurattaviin kohtiin, jossa pinnan keskimääräinen karkeus ei ole pienentynyt ensimmäisen talven jälkeenkään.

Kuva 18. Kohteen C yhden tieosan pinnan karkeuden (MPD_1.75) tulokset ennen toimenpidettä (merkitty kuvaan sinisellä, 1), toimenpiteen jälkeen kesältä 2018 (merkitty kuvaan oranssilla, 2) ja keväältä 2019 (merkitty kuvaan harmaalla, 3) 10 m raportointivälillä. Ympyröitynä ennen päällystystä havaittu karkea kohta, jonka tarkempia tuloksia on esitetty kuvassa 19.

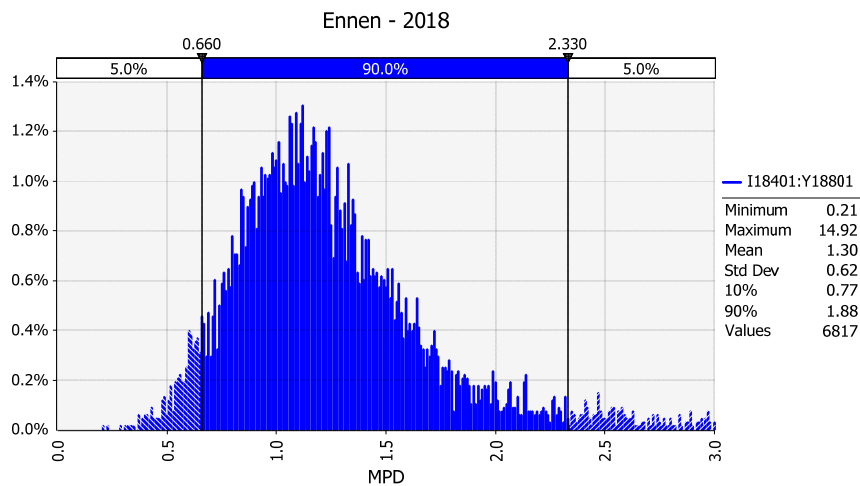
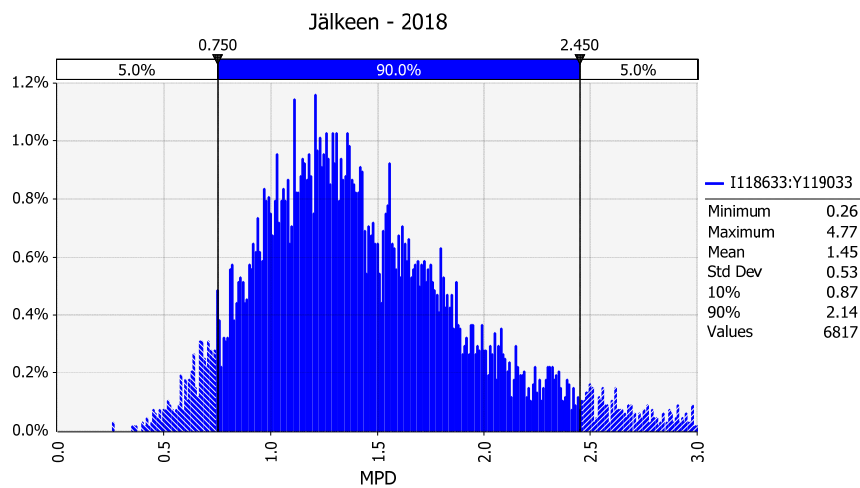
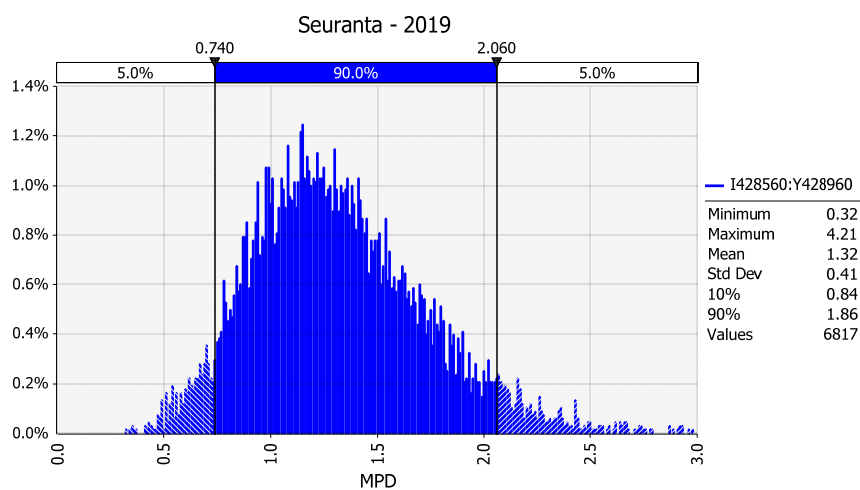
Kuva 20. Pinnan karkeuden muutos 10 cm MPD-tulosten histogrammin ja muutamien tilastollisten tunnuslukujen avulla ennen toimenpidettä (yllä), toimenpiteen jälkeen (keskellä) ja ensimmäisen talven jälkeen (alla) kuvan 19 kohtaa vastaavalta matkalta (Aet 1840–1880 m).

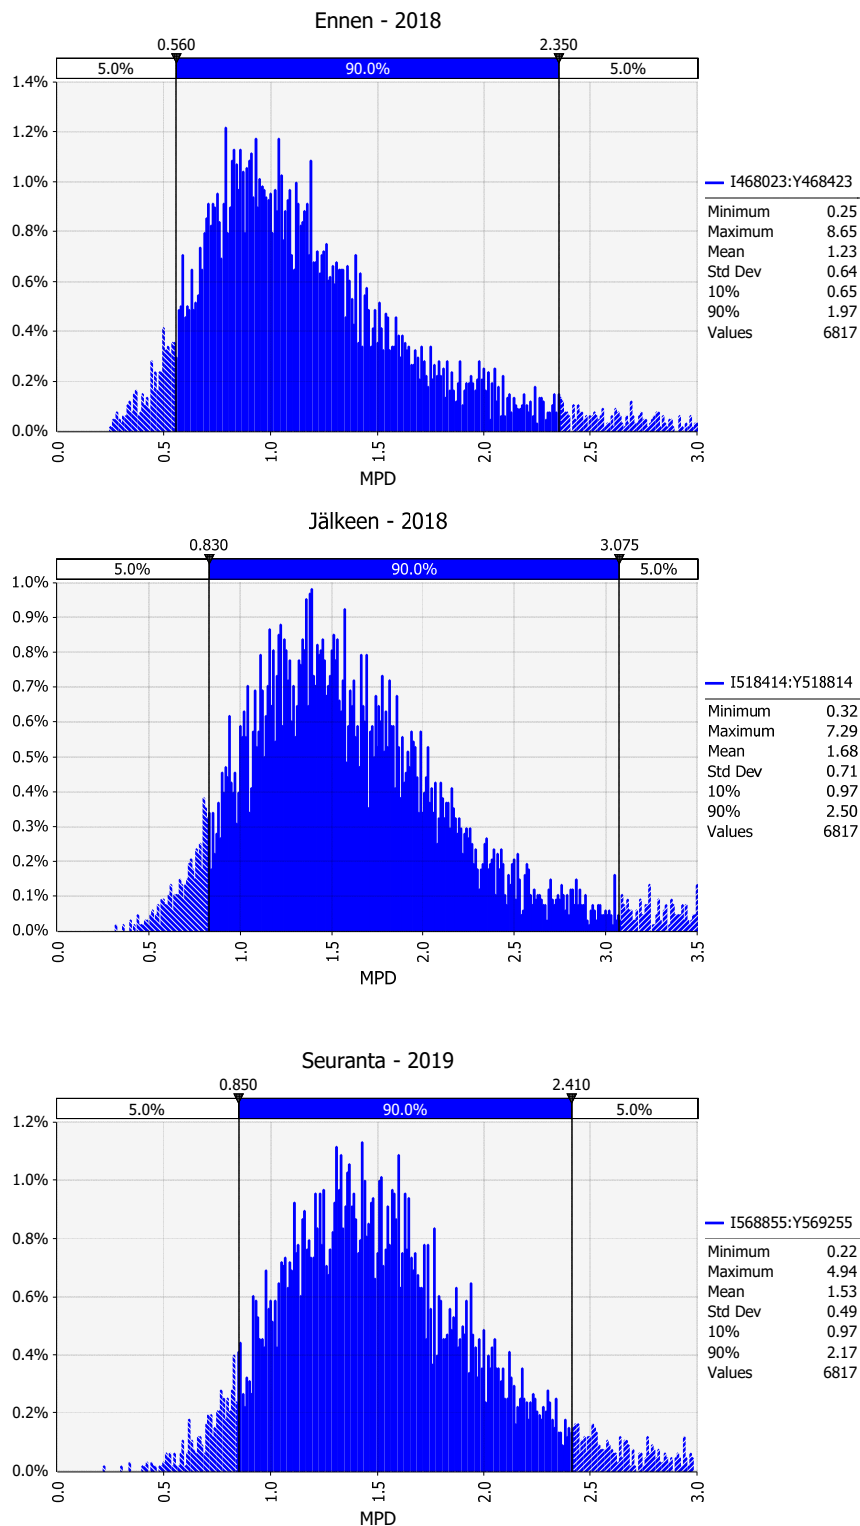
Kuva 23. Pinnan karkeuden muutos 10 cm MPD-tulosten histogrammiin ja muutamien tilastollisten tunnuslukujen avulla ennen toimenpidettä (yllä), toimenpiteen jälkeen (keskellä) ja ensimmäisen talven jälkeen (alla) kuvan 22 kohtaa vastaavalta matkalta (Aet 4560–4600 m). Huomaa keskimäisen kuvan MPD-asteikko verrattuna muihin kuviin.
