CONGRESO
CONSULTORES DE ESTRUCTURAS
Barcelona, 3-5 de abril de 2019

COMUNICACIÓN 38

Anomalies manifestades en el junt de dilatació dels sostres d'un aparcament soterrani en una plaça pública

J. L. Zamora, X. Gimferrer

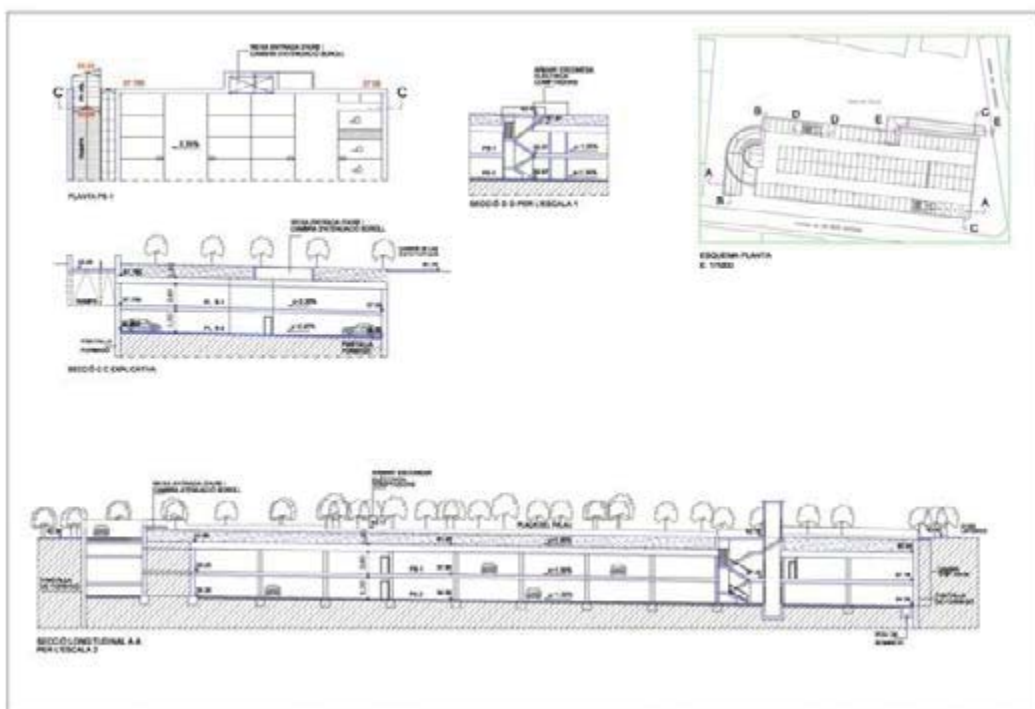
Figura 1 Imatge extreta d'un plànol de l'avantprojecte

Atesa la seva dimensió notable en una de les dues direccions principals es va plantejar la necessitat d'establir un junt de dilatació control per tal de controlar els esforços estructurals originats per causa de les variacions tèrmiques i la retracció del formigó. Junt que no presenta continuïtat en els murs de tancament.

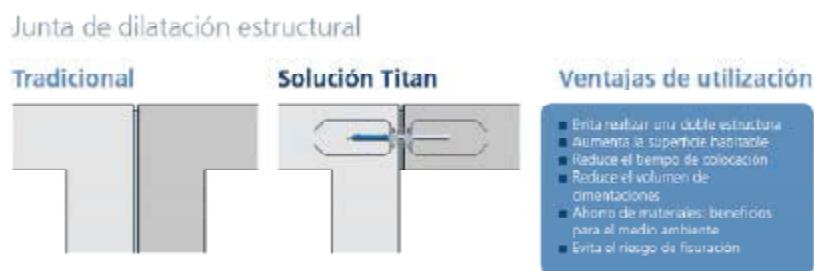
Figura 4. Al catàleg del "goujon" s'insisteix en l'avantatge que suposa l'ús d'aquest producte per a construir junts de dilatació tot evitant duplicar pilars o recórrer a mènsules.

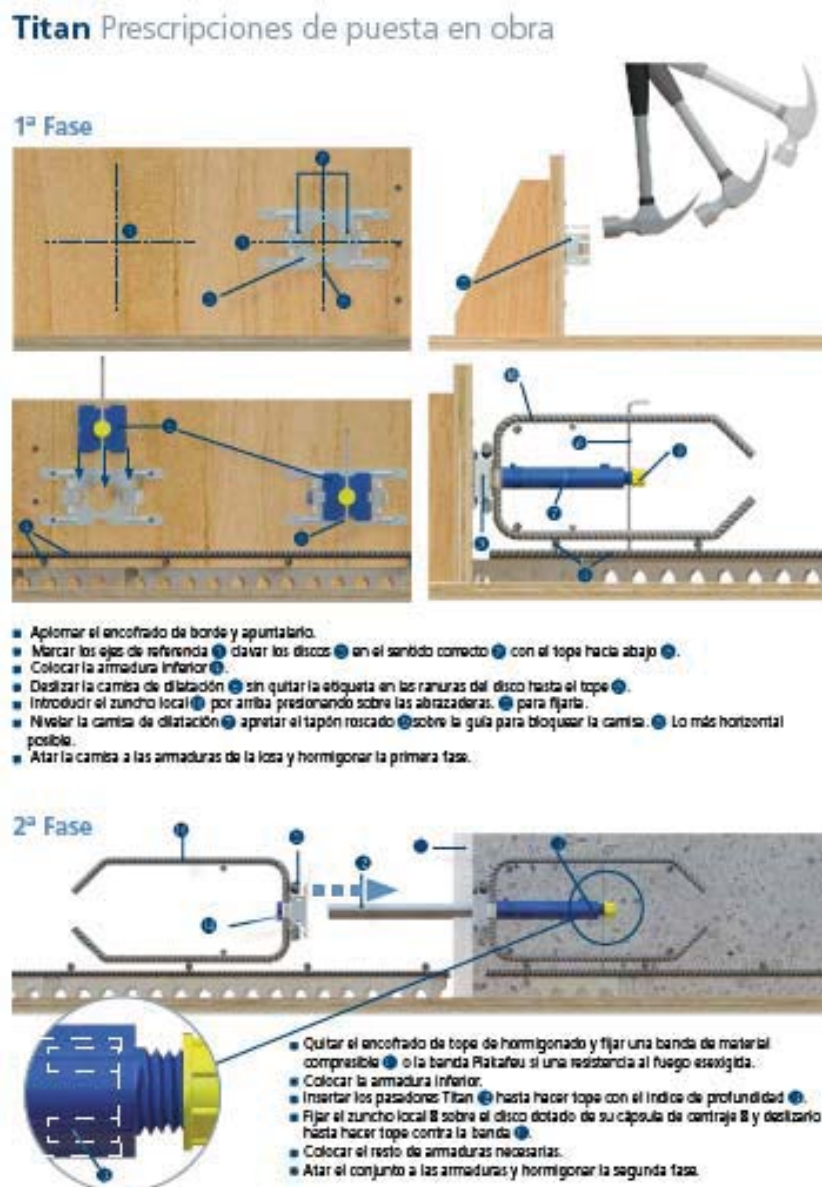
Figura 8. En aquestes instruccions més detallades del fabricant, queda clar que l'element suportat i l'element suportant no es formigonen a l'hora, fent que el muntatge del passador en dues fases.

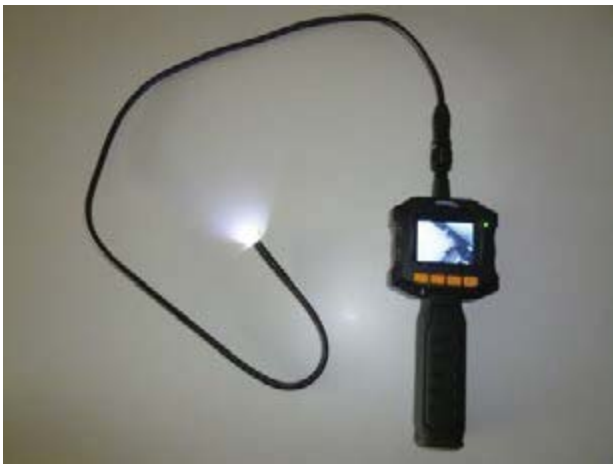
Pel que fa a les campanyes d'auscultació la més rellevant va ser la campanya amb l'endoscopi flexible, el qual va permetre introduir dins de l'obertura de l'esquerda una càmera per tal d'identificar el material present en la junta, observar el seu trencament, així com la possibilitat de comprovar "in situ" l'estat de les diverses armadures de connexió entre les plaques i el nervi suportat que haurien d'haver evitat la obertura de l'esquerda.

Figura 12. Endoscopi utilitzat per a la realització de la inspecció de l'interior de l'esquerda
