Instituto Politécnico de Tomar

**Estudo, conservação e restauro do conjunto
azulejar da sala de reuniões da Ordem
Franciscana Secular da Igreja de São Francisco,
Leiria**

Relatório de Estágio

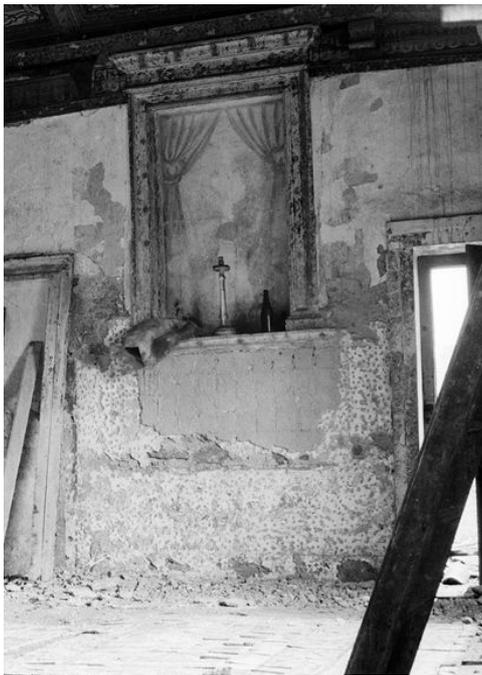
Figura 8 – Pormenor de uma das paredes do antigo refeitório, em 1963. Fonte: SIPA.

As alterações promovidas nestas divisões, no início do século XXI, introduziram na estrutura mudanças significativas, nomeadamente, o alargamento do vão das janelas, algumas

transformadas em portas, elementos arquitetónicos (Figuras 8 e 9) foram modificados, o teto substituído e o nível do pavimento foi subido e modificado.

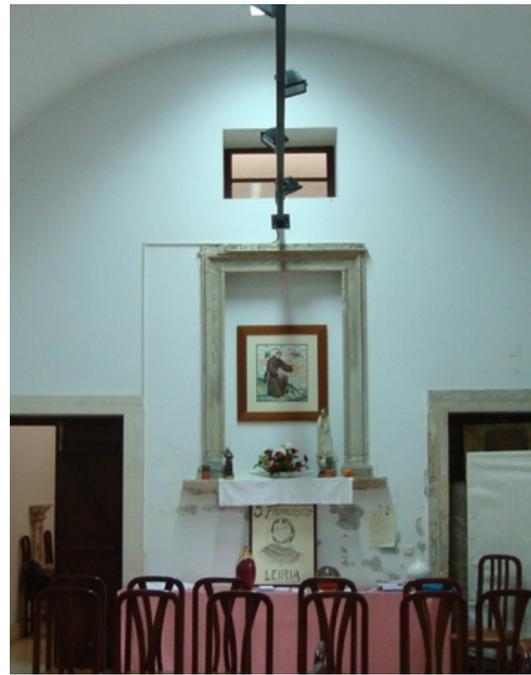
Figura 9 – Pormenor da mesma parede referenciada na figura anterior na atual sala de reuniões, 2019.

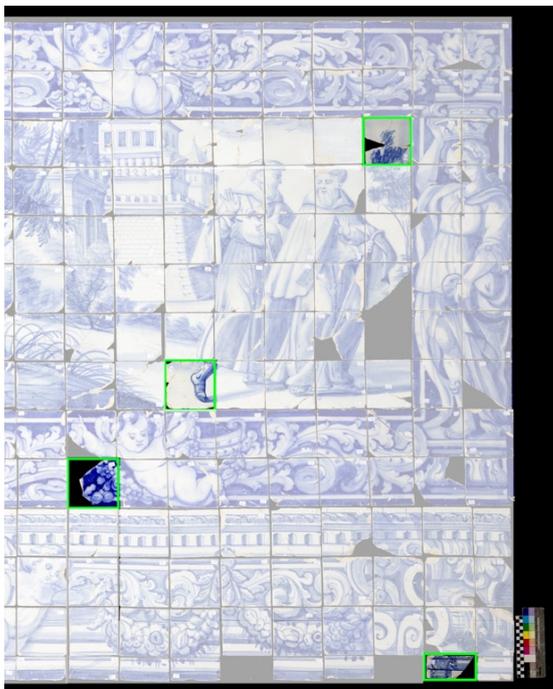
Figura 34 – Azulejos (em realce) de onde foram retiradas as amostras.

Foram selecionadas sete amostras do painel que apresentava o estado de conservação mais comprometido (painel IX – Figura 34) e nas áreas de limite dos azulejos com lacunas⁸. Cada amostra é identificada com a sigla SFL (São Francisco Leiria), o código do painel da recolha da amostra, neste caso as amostras foram somente retiradas do painel IX (P9), a referência alfanumérica do azulejo, e a secção a

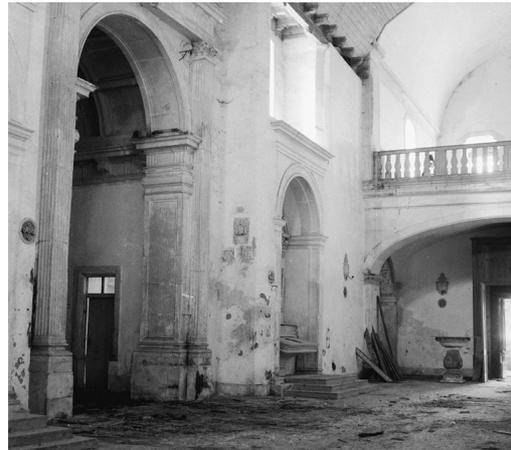
Através de fotografias tiradas na década de cinquenta é possível observar o estado de conservação do interior da Igreja abandonada (Figura 39) e despida de mobiliário ou bens de carácter religioso (Figura 40). Exteriormente, existia uma abertura no telhado da sala correspondente à sacristia, que resultava na instabilidade de temperatura e humidade nas dependências, que continham os painéis de azulejo, pinturas e esculturas de pequenas dimensões (Jesus, 2012).

Figura 40 – Interior da Igreja, mostrando sinais de abandono (1963). Fonte: SIPA.

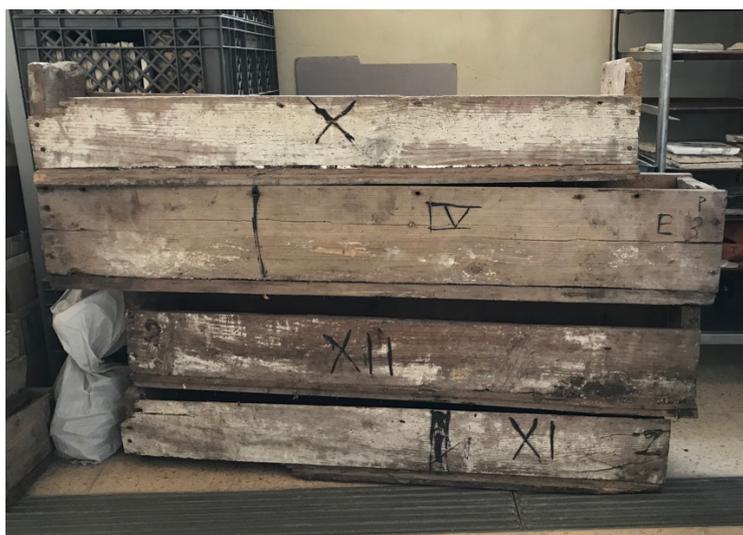
Em cada azulejo foi escrito a tinta preta uma referência do painel e o número da posição do azulejo no respetivo painel. O conjunto azulejar foi depois acondicionado em caixas de madeira, com uma numeração romana relativa a cada painel (Figura 41).

Figura 41 – Caixas usadas no levantamento dos painéis.

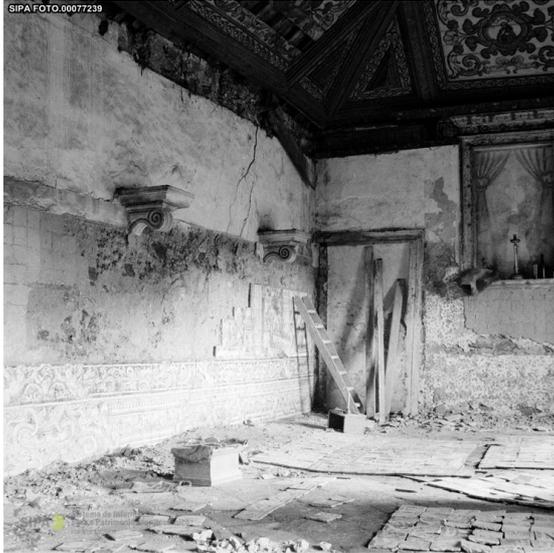
Figura 42 – Levantamento dos azulejos do antigo refeitório (1963). Fonte: SIPA.

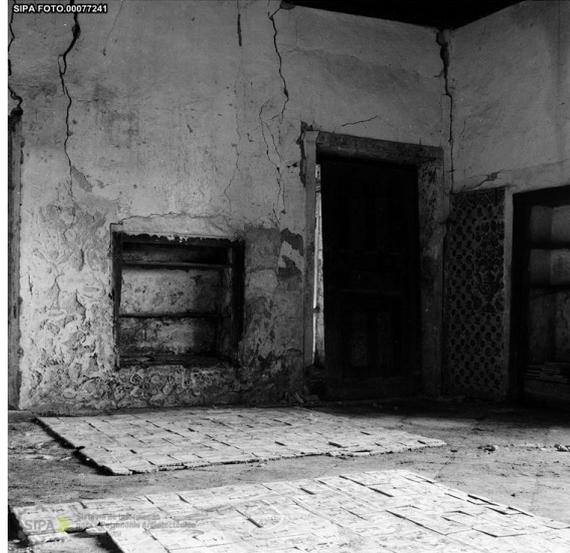
Após o levantamento dos azulejos da parede os mesmos foram remontados no chão (Figura 42 e 43) onde se procedeu a uma limpeza grosseira das argamassas. Os azulejos que se encontravam mais fragmentados foram envolvidos em folhas de jornais¹³.

Figura 43 – Painéis de azulejos dispostos no chão para marcação e posterior armazenamento (1963). Fonte: SIPA.

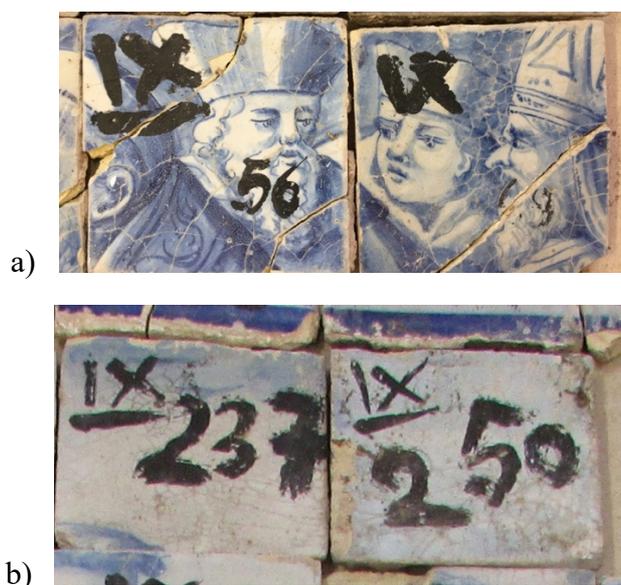
Este ato de levantamento é referido num documento que relata uma “*informação do encarregado dos trabalhos [de que] foram os Padres que procederam à numeração dos azulejos sendo os mesmos, depois de totalmente arrancados, encaixotados e enviados para a casa da Ordem naquela cidade*”¹⁴, sendo possível observar as diferentes caligrafias das marcações presentes no vidrado (Figura 44).

Figura 44 – Exemplos de diferentes marcações a preto, feitas no vidrado, durante o levantamento.

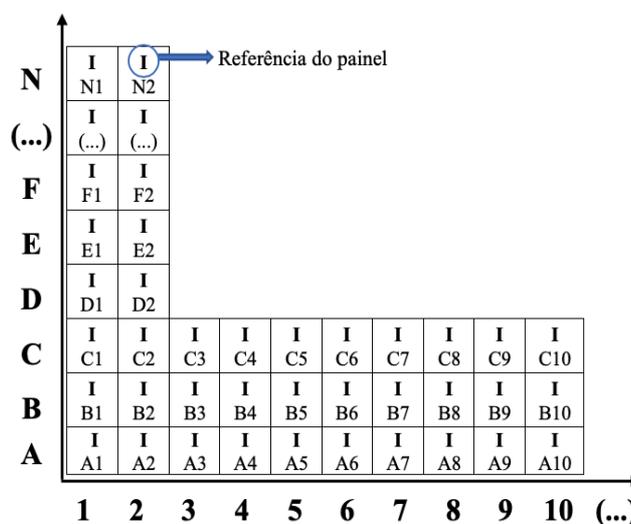
Figura 52 – Sistema de etiquetagem para a nova marcação dos azulejos durante a intervenção.

Para uma melhor perceção de cada painel, foi criada uma grelha no solo composto por linhas de A a N, compatível com todos os painéis, e colunas numeradas conforme o número de azulejos, variável para cada painel. Este processo auxiliou na nova etiquetagem, em que a cada azulejo ou fragmento foi atribuído um código alfanumérico, composto pelo número do painel em romano, e a posição do azulejo em relação ao painel (Figura 52). Para esta etapa foi necessária a limpeza do canto superior direito de cada azulejo para uma melhor aderência da etiqueta.

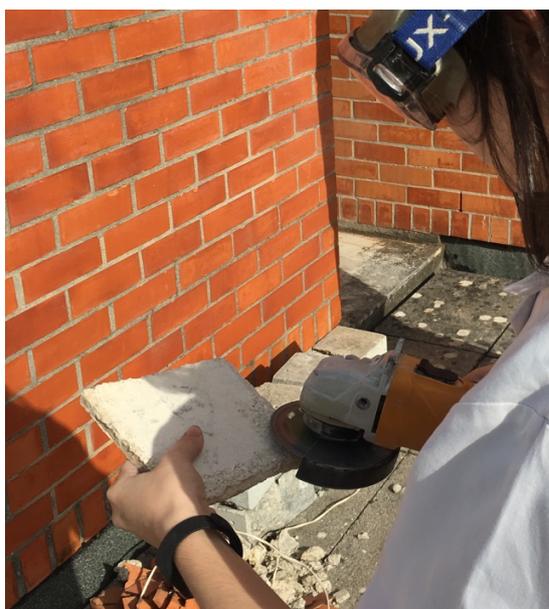
Figura 53 – Utilização da rebarbadora para a remoção de argamassas de assentamento antigas.

Procedeu-se à remoção de argamassas de assentamento antigas, do tardo e zonas de junta, com o objetivo de tornar visível a numeração original, presente no tardo, bem como para garantir um correto assentamento a realizar no futuro. As argamassas foram removidas de duas formas, mecanicamente, com recurso a ferramentas – espátulas, escopro e maceta – ou, no caso de argamassas mais agregadas, utilizou-se a rebarbadora, de forma cuidada e controlada, de modo a desgastar a argamassa e preservar a *patine* do tardo e, consequentemente as marcações alfanuméricas originais (Figura 53). Em casos extremos, ou seja, uma forte aderência da argamassa de assentamento ao tardo, foi optado por não remover totalmente para não danificar o azulejo e manter as marcações originais.

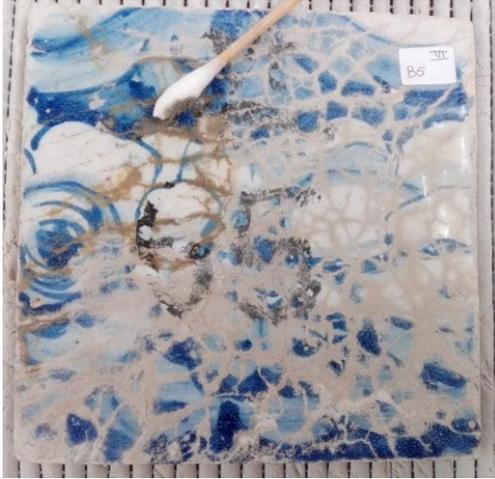
Figura 54 – Limpeza do vidro utilizando cotonete humedecido com água, removendo as sujidades.

A limpeza foi feita mecanicamente com bisturi, com o auxílio de água, cotonete e esfregões. Este último foi utilizado com cuidado, pois apesar de se tratar de uma superfície vidrada a limpeza pode originar marcas de abrasão (Figura 54).

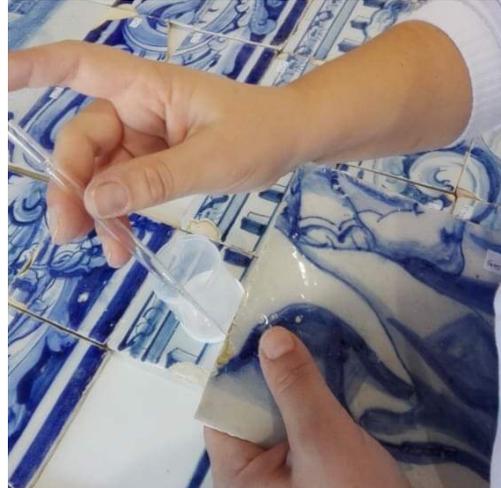
Figura 55 – Aplicação de solução Paraloid B72® a 10% em acetona para a fixação.

Posteriormente à limpeza dos azulejos foram executadas fixações de vidro à chacota, evitando a sua perda. Alguns dos fragmentos de vidro foram recolhidos durante o manuseamento dos azulejos e reservados em envelopes identificados com a correspondente numeração alfanumérica. Para a fixação foi utilizado Paraloid B72^{®18} a 10 % em acetona, colocando algumas gotas da solução adesiva, com uma pipeta de *Pasteur*, dispendo e fazendo pressão o fragmento de vidro no sítio correto (Figura 55).

¹⁸ Paraloid B72 foi a resina usada na solução, pois apresenta propriedades mecânicas e de estabilidade favoráveis a esta ação, e é incolor. Quando dissolvido com a acetona, permite a sua penetração, entre a chacota e o vidro. A concentração de acetona é de 10 %, pois com uma concentração menor de resina faz com que a fixação seja eficiente sem saturar a superfície tratada quando o solvente evapora (Koob, 1986).

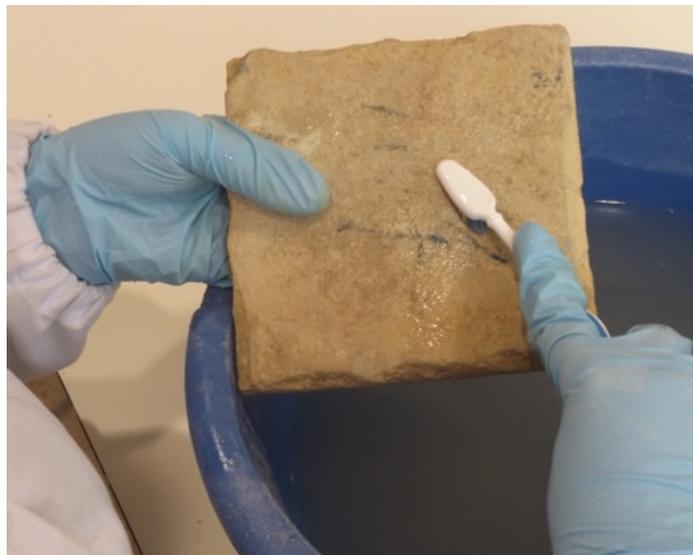
Figura 56 – Lavagem de azulejo com a utilização de escova e água.

O procedimento seguinte implicou a lavagem dos azulejos com o auxílio de escovas de cerdas sintéticas e de água corrente, removendo a acumulação de sujidades (Figura 56). Para facilitar a sua secagem, após a sua lavagem, os azulejos foram dispostos na estufa a uma temperatura de cerca 30° C.

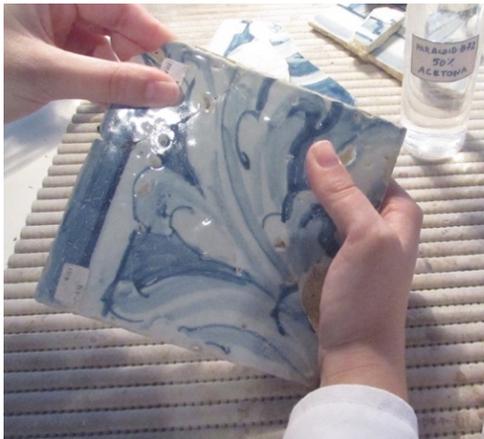
Figura 57 – Colagem de fragmento.

A etapa seguinte passou pela colagem dos fragmentos, sendo primeiramente ensaiado a ligação entre os mesmos, e assegurando que não havia resíduos de sujidade ou poeiras que não permitissem uma boa ligação (Figura 57). A colagem foi feita a partir de uma solução

Os fragmentos são depois unidos perpendicularmente, aplicando pressão durante alguns minutos, para que seja garantida a ligação. Após a sua estabilização o azulejo foi colocado numa caixa de areia, de maneira a que a zona de colagem ficasse paralela à areia, para que a gravidade auxiliasse o processo de colagem impedindo o movimento do fragmento. No caso de múltiplos fragmentos, a ordem de colagem era ponderada e ensaiada, e feita por várias partes.

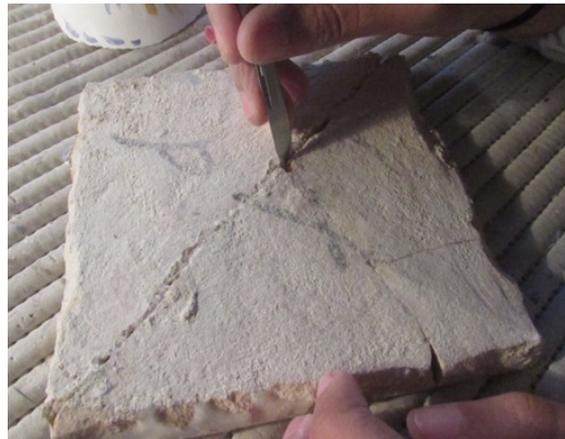
Figura 58 – Remoção de excessos de adesivo das colagens.

Após a secagem do adesivo foram removidos os excessos, com bisturi, da zona de vidro e tardez (Figura 58). Quando necessário foi utilizado um cotonete embebido em acetona para ajudar na dissolução de adesivo e auxiliar a sua remoção.

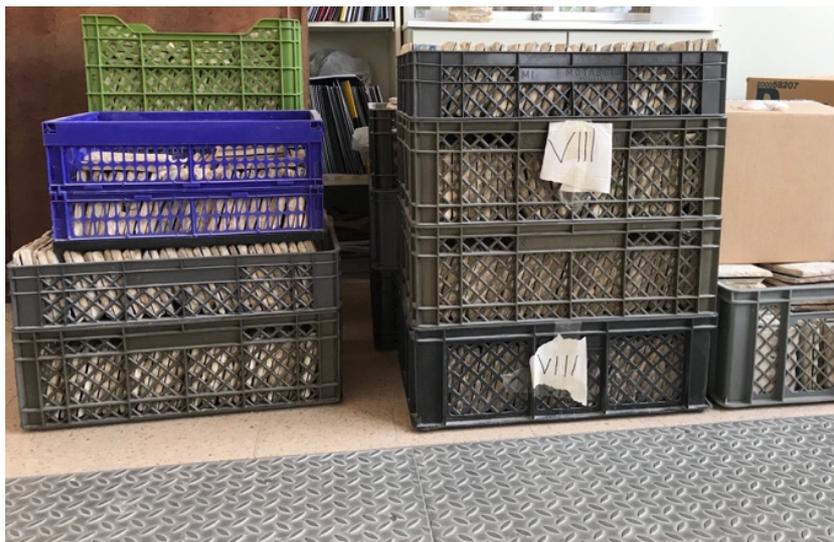
Figura 59 – Nova disposição dos azulejos armazenados após intervenção.

Concluída a intervenção, foi feito registo fotográfico dos painéis (anexo I, páginas 103 a 105), e posteriormente os azulejos foram armazenados, chacota com chacota e vidro com vidro, em novas caixas, numeradas segundo as referências do ato de levantamento (Figura 59).

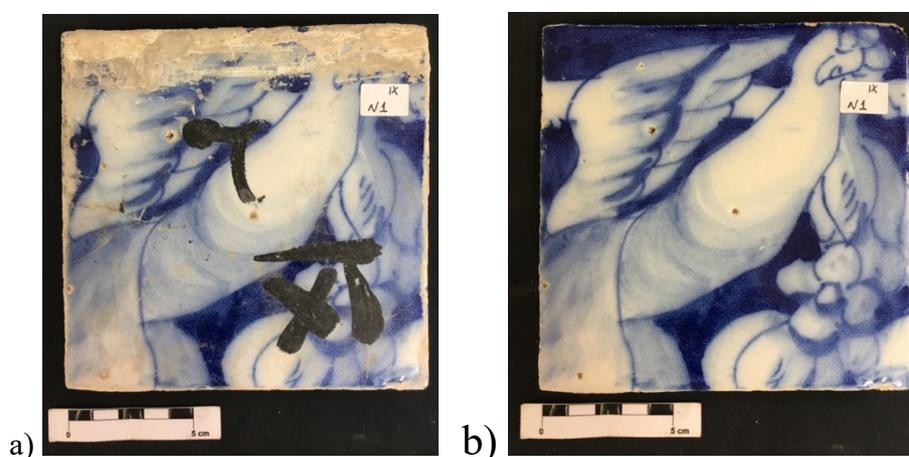
Figura 69 – Exemplo de azulejo a) no estado de conservação inicial e b) após limpeza do vidro.

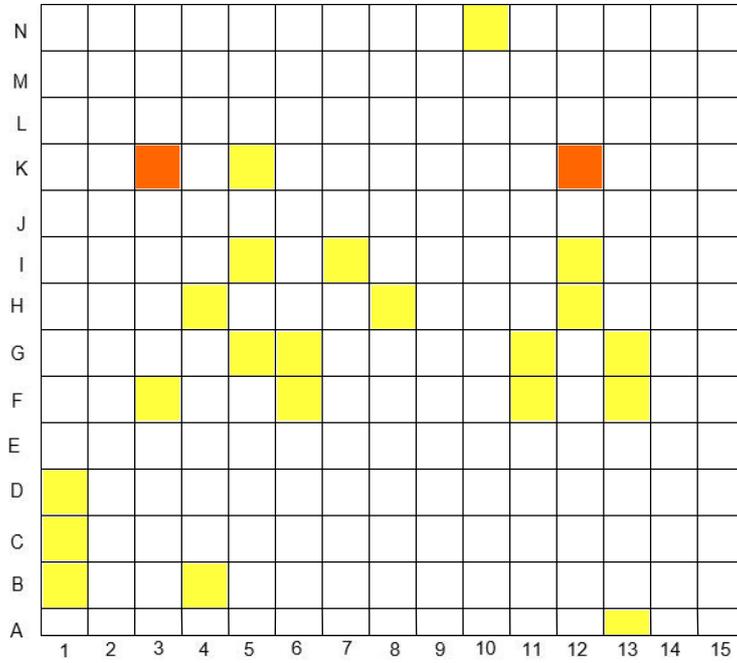
Painel I

Durante o diagnóstico foram observadas algumas diferenças na frequência de danos, como fraturas e destacamentos de vidro, entre os painéis. Para analisar essas disparidades foi avaliada a frequência de fraturas dos azulejos (Tabela 4), como forma de compreender melhor as causas dos danos¹⁶.

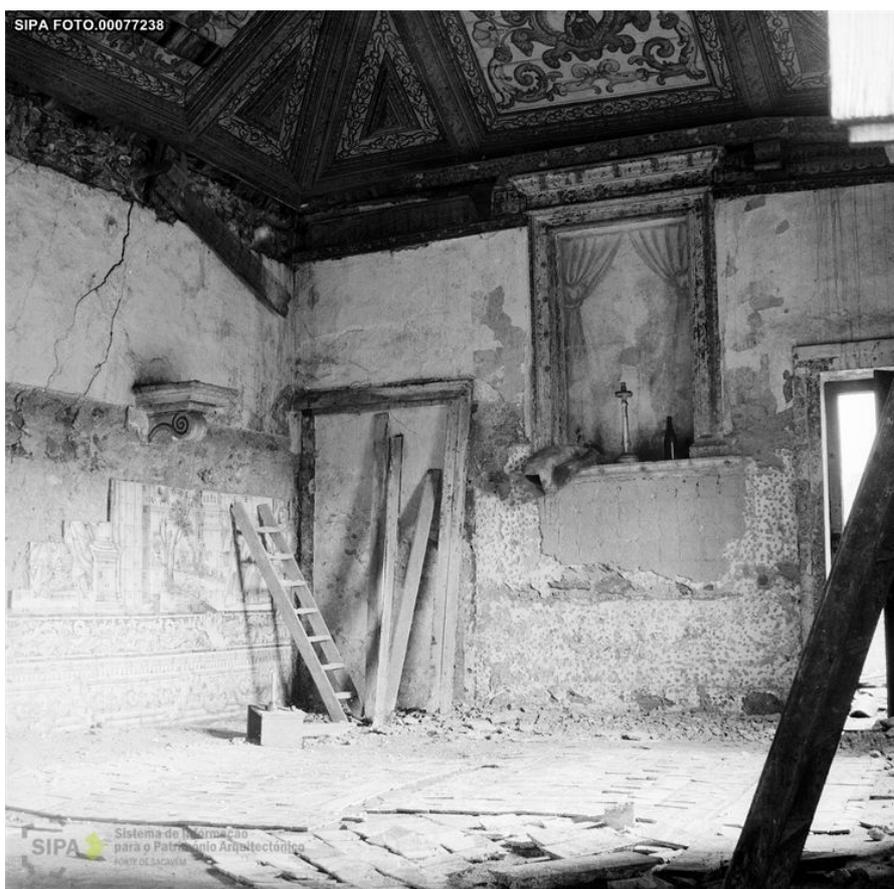
Figura 81 - Fotografia do painel 1 a ser removido e de azulejos dispostos no chão (1963). Fonte: SIPA.

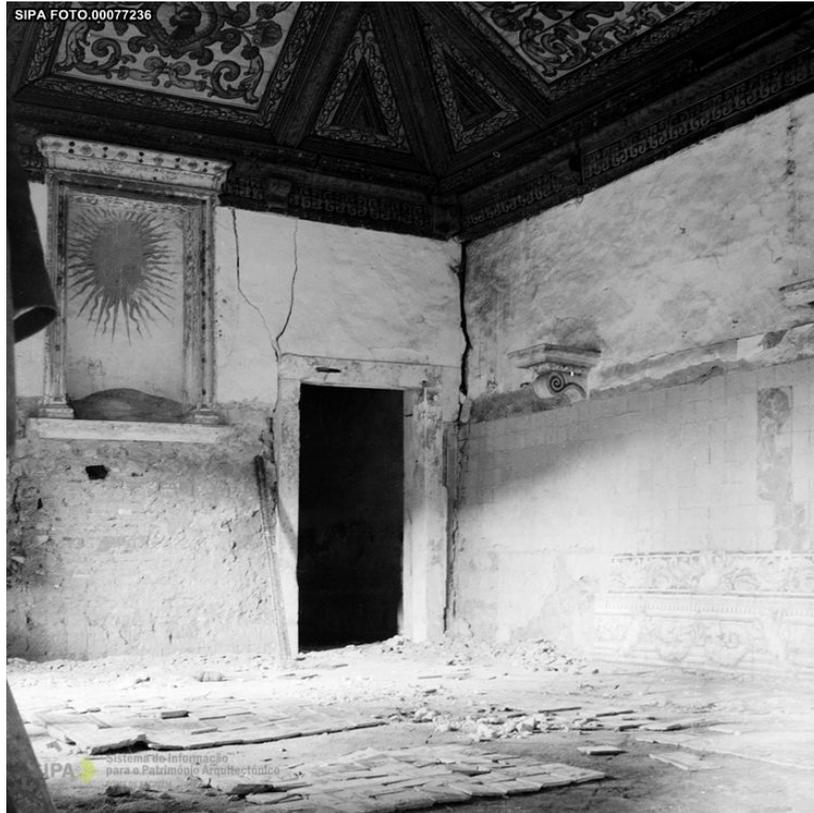
Figura 82 – Fotografia do painel 1 a ser removido e de azulejos dispostos no chão (1963). Fonte: SIPA.

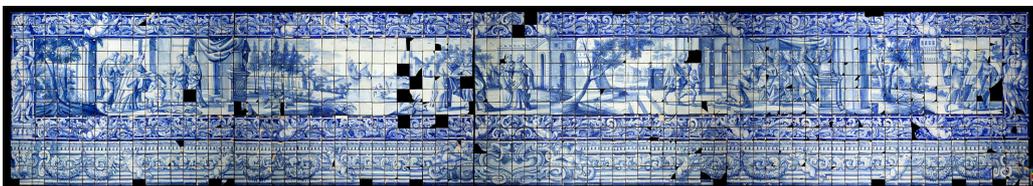
This intervention allows us to bring the memory of the birth of the Franciscan order into the light (Figure 8).

Figure 8 – Panel VI, VII, VIII and IX after the intervention of conservation and restoration (Photography by: Gonçalo Figueiredo)

Most of the *azulejos* were damaged by the lack of bonding between the glaze and the ceramic body. Some of them even lost the glaze. Most of our work was to bond the fragments which made the reading of the panels better (Figure 5, 6, 7).
