Trabajo Fin de Grado

Caracterización de la peligrosidad y percepción de
las dolinas en el término municipal de Utebo.

Escuela Politécnica Superior

2015

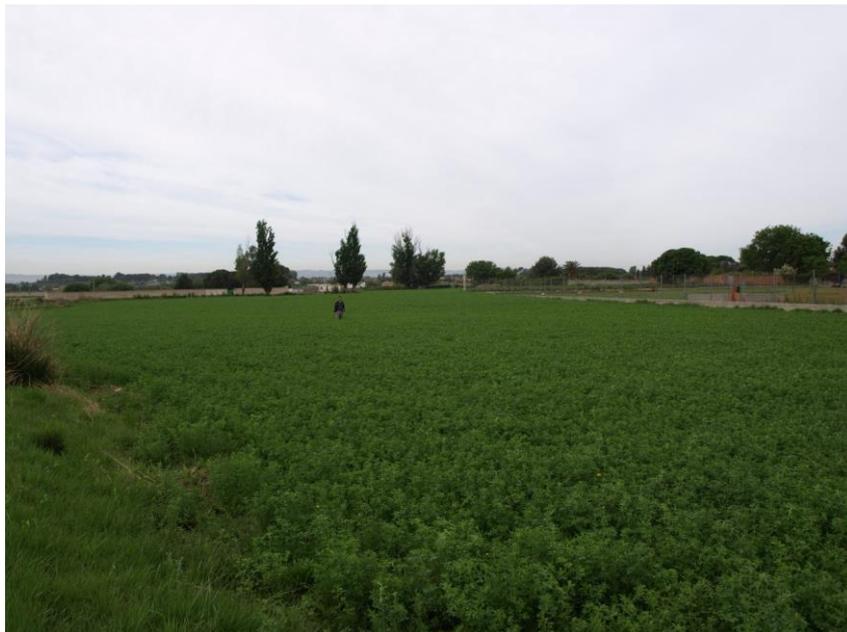
Figura 14. Dolina 5.

Morfología: Ligera depresión en el centro de un campo de cultivo. Posiblemente rellena para poder cultivar. Visible en la figura 14.

Afecciones: Campo de cultivo ligeramente inclinado.

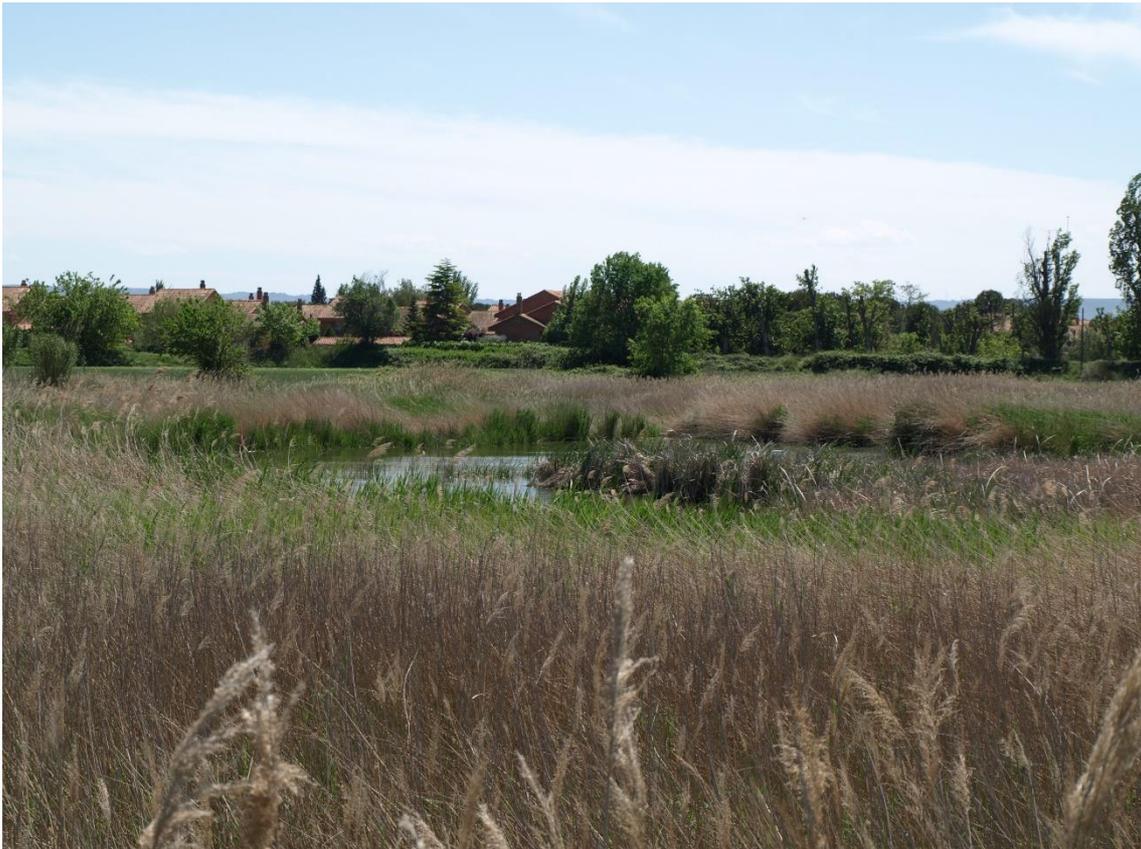
Morfología: Dolina con lámina de agua con un cinturón de carrizo, teniendo alto valor ecológico. Este alto valor ecológico se debe a la gran cantidad de taxones que se localizan en esta balsa, existiendo prados juncales, carrizo y la presencia de *Cladium mariscus* (L.) Pohl. Los cultivos del alrededor están flexionados hacia la lámina de agua. Visible en la figura 20.

Afecciones: Campos de cultivos flexionados y la carretera presenta una leve inclinación.

Figura 20. Dolina 15. Se observa la lámina de agua, la extensión de juncales y carrizo. Al fondo se observa la zona urbana de Setabia.

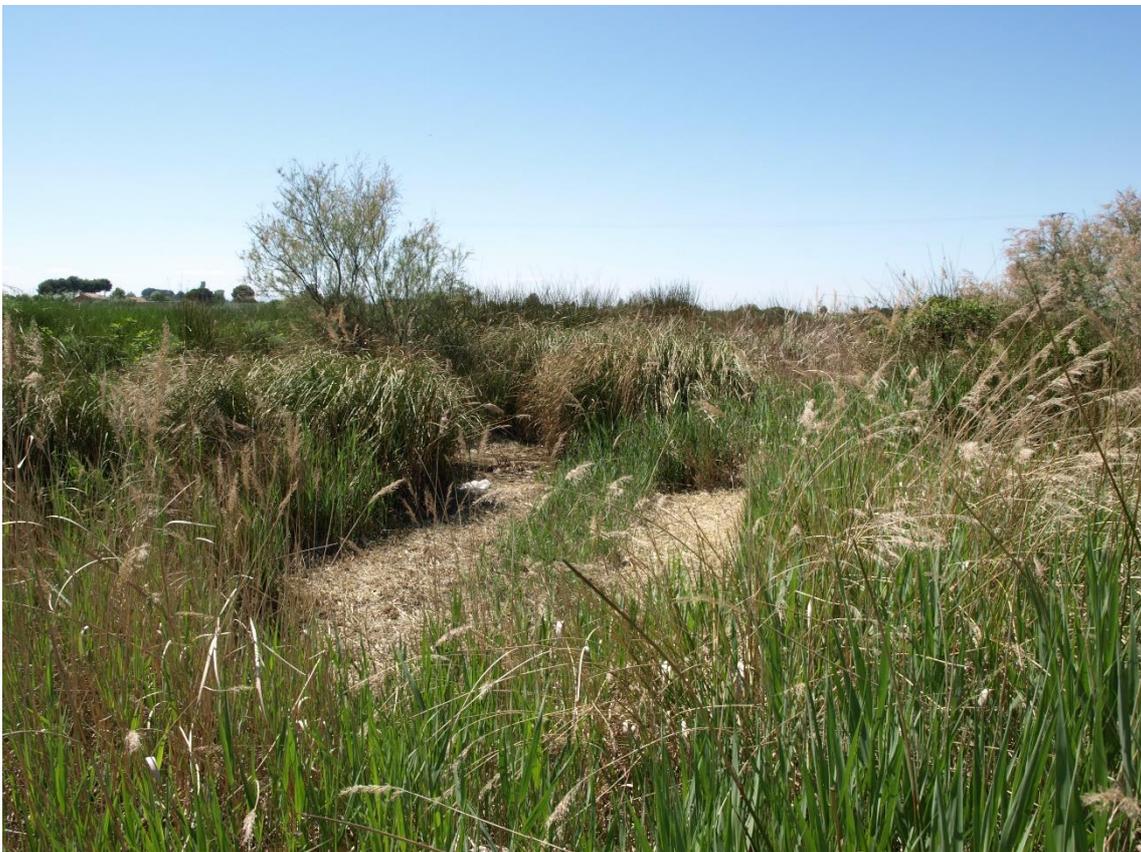
Morfología: Pequeña dolina con lámina de agua cubierta de vegetación freatofita. La charca está siendo recuperada para que vuelva a tener un valor ecológico. Posiblemente sea parte de la dolina 15. Visible en la figura 21.

Afecciones: Flexión de los campos de alrededor.

Figura 21. Dolina 16. Se observa la vegetación freatofita.

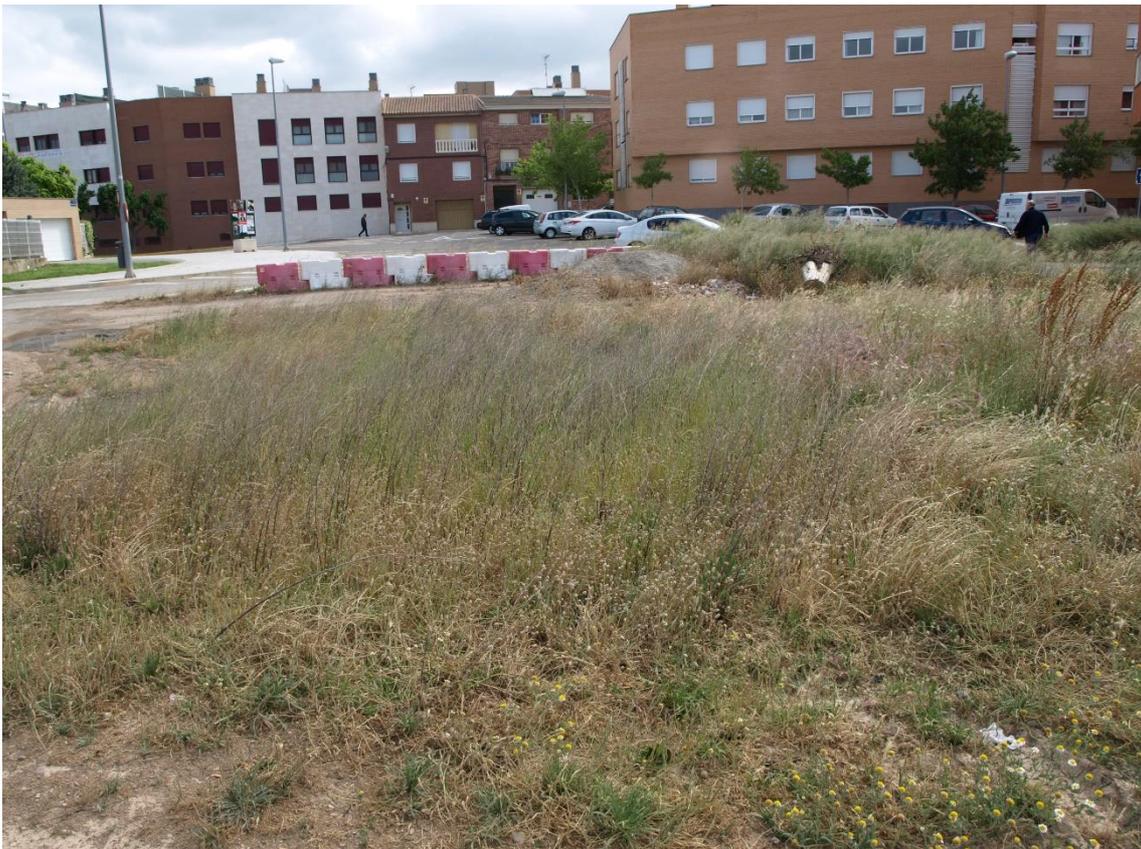
Figura 25. Dolina 20. Fuente: elaboración propia.

Morfología: Dolina rellena de escombros, no hay signos de actividad pero los escombros son recientes. Visible en la figura 25.

Tras la comprobación con los otros documentos se ha observado una antigua depresión en la zona, luego se opta por dejar como dolina.

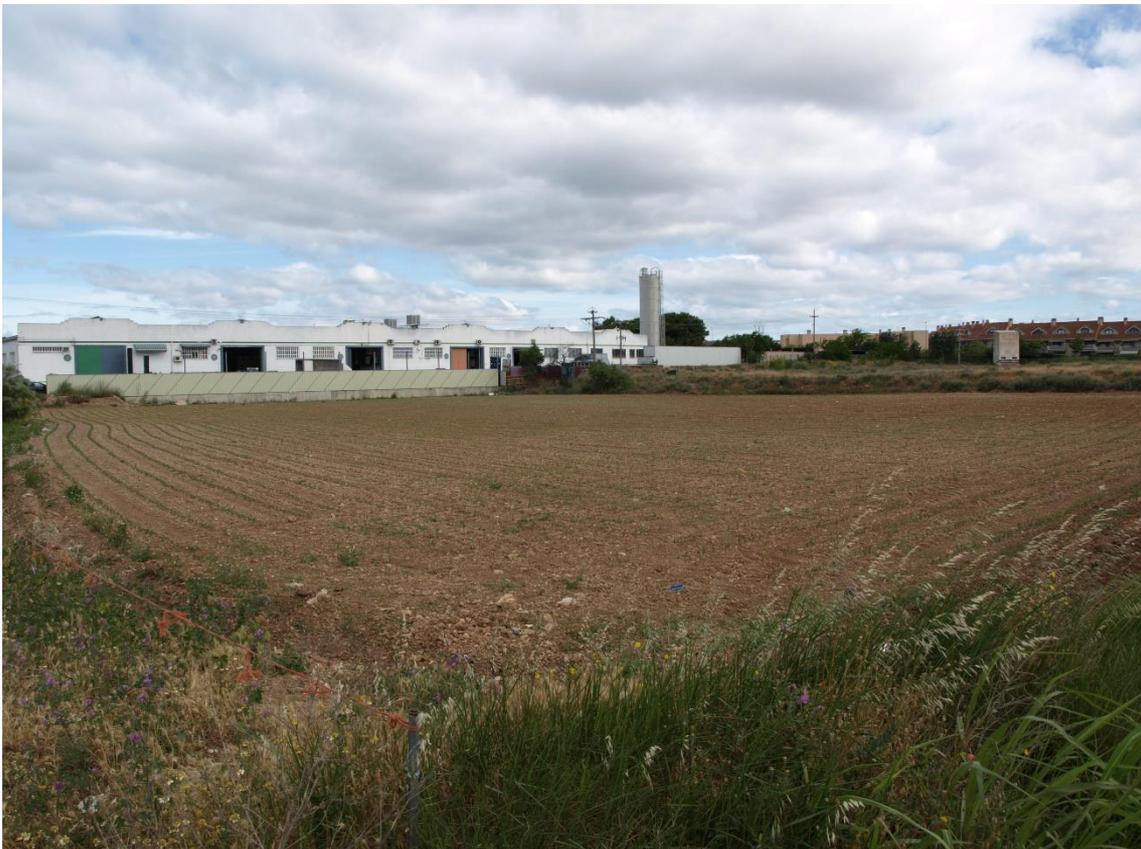
Figura 26. Dolina 21. Fuente: elaboración propia.

Morfología: Dolina en campo de cultivo, mostrando una depresión en el centro del campo. Visible en la figura 26.

Afecciones: Campo de cultivo inclinado. Tasa de hundimiento de 0,96 cm/año.

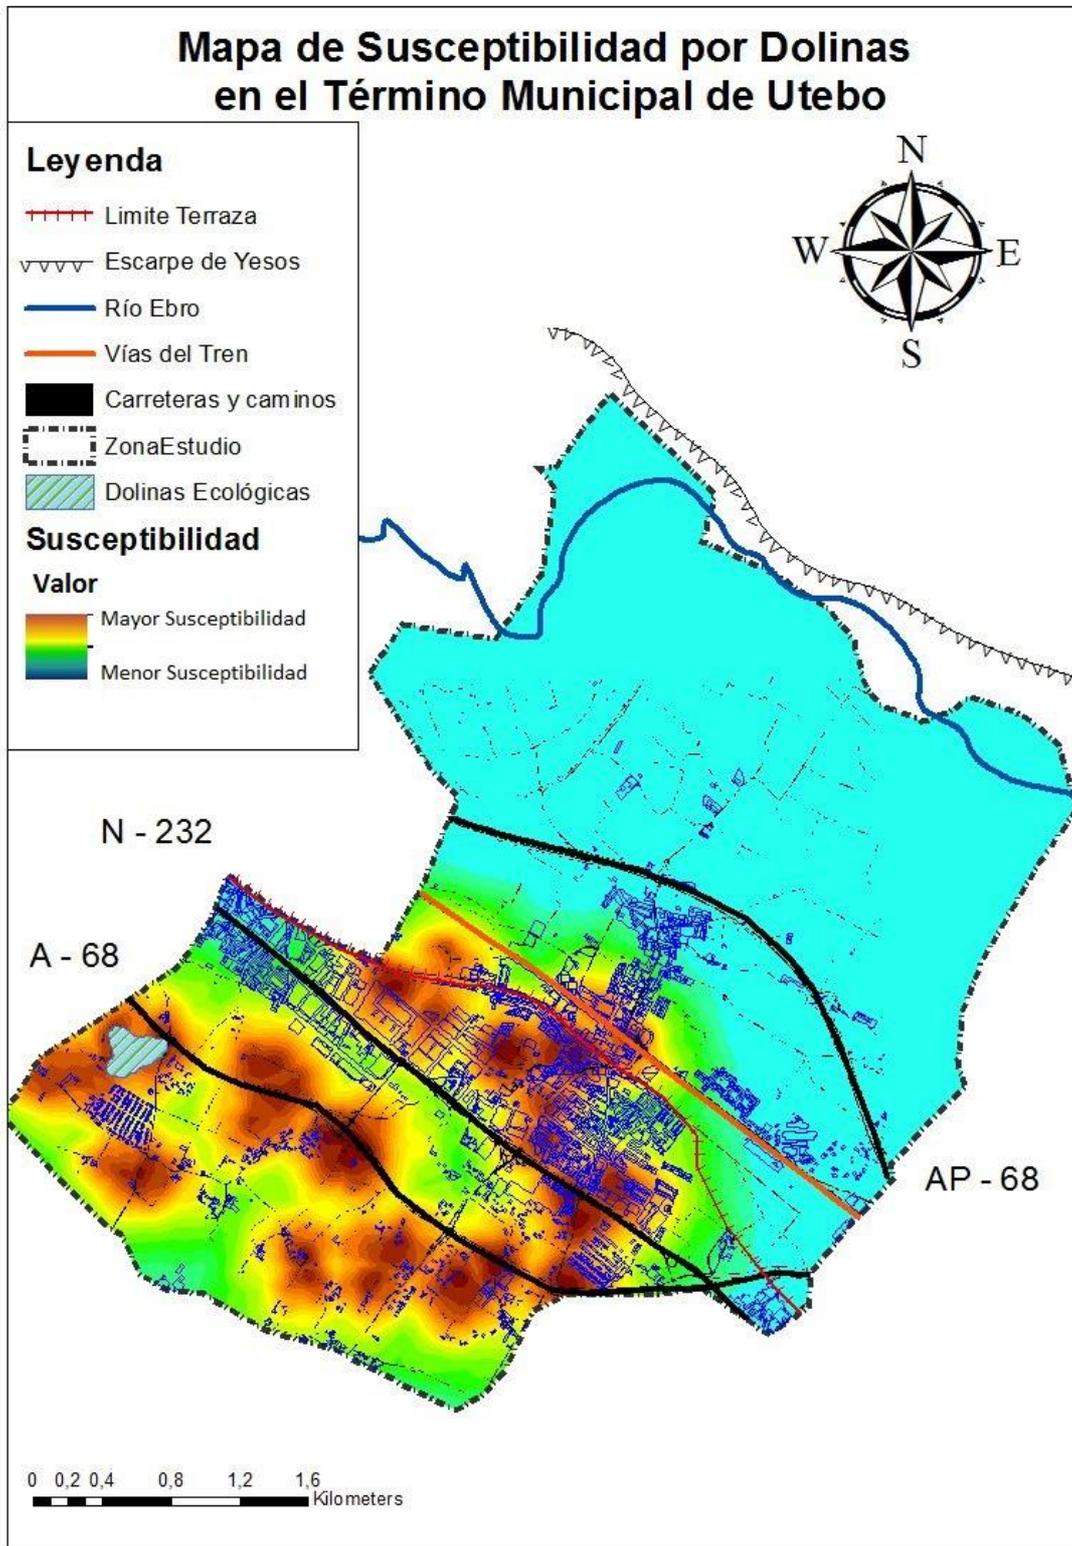
Figura 31. Mapa de Susceptibilidad de dolinas en el Término Municipal de Utebo.

El mapa de la figura 31 muestra la susceptibilidad del municipio de Utebo en base a una gradación de colores, siendo los tonos marrones u ocre los más susceptibles y los tonos azules los menos susceptibles. Las zonas más susceptibles se encuentran en la terraza T2 según se observa a través del límite de terraza en rojo. Concretamente en la zona del barrio de la Zona Nueva y en la zona de cultivos a sur del municipio.

Otras dolinas han sido tapadas por suelo urbano, debido a la expansión del núcleo urbano de Utebo al sur de las vías (barrio Zona Nueva). Como consecuencia, el crecimiento de dichas dolinas produce daños a los edificios construidos encima de las dolinas. Como se observa en la figura 31, el único barrio con menos susceptibilidad de dolinas es el Casco Antiguo. Por consiguiente, toda la expansión poblacional de Utebo se ha establecido en zona susceptible de Dolinas.

3 – Aproximadamente 48 % del término es susceptible a las dolinas según el mapa elaborado en la figura 31.
