Universidad
Zaragoza

Trabajo Fin de Grado

Análisis de Riesgos Naturales en Tosos:
Riesgos hidrológicos, geomorfológicos y de
incendios

Junio 2018

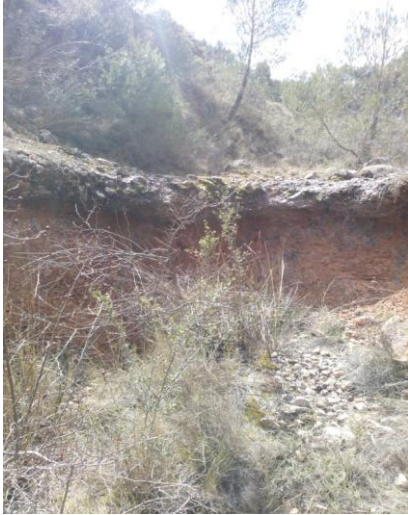
Imagen 1. Barranco del Navallo.

barranco de la zona, incluso con una caída del cauce de un metro y medio aproximadamente (*Imagen 1*), como son el Barranco Molar y Barranco del Navallo (*Imagen 2*), en las proximidades del núcleo de Tosos. El pinar de repoblación, fue plantado a mitad del siglo XX con la finalidad de dar trabajo a población de la localidad y de la zona y para ayudar al mantenimiento del suelo, evitando la pérdida de este con la erosión y así disminuyendo las afecciones tanto de materiales sólidos en los barrancos e incluso en las propias calles en grandes episodios de precipitaciones, como protegiendo a las propias peñas que se sitúan sobre las casas y corrales del municipio, además de dar un atractivo extra al paisaje del entorno.

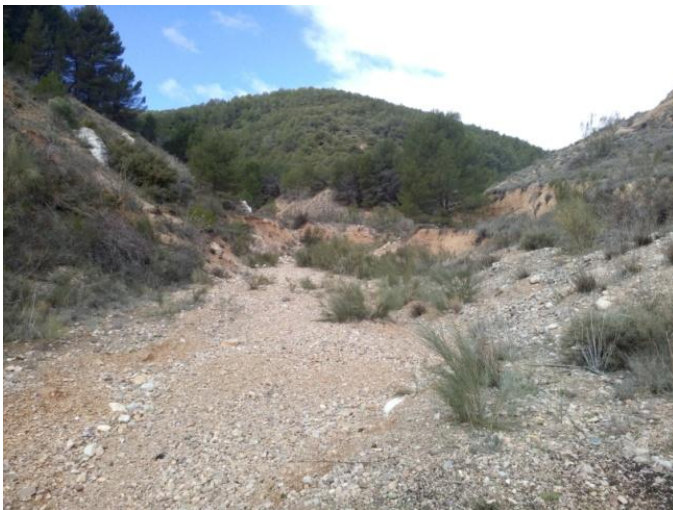
Imagen 3. Unión barrancos del Navallo y Molar.

Estos dos barrancos citados en el párrafo anterior, los cuales reciben aportaciones de diversas ramificaciones, se unen para después confluir en el río (*Imagen 3*), lo que permite que se junte en el tramo medio y bajo más caudal cuando fluye el agua por ellos y por lo tanto más capacidad de arrastre de sedimentos. La cuenca total de estos barrancos, es de 1,64 km² tras realizar el cálculo con las herramientas del programa ArcGIS.

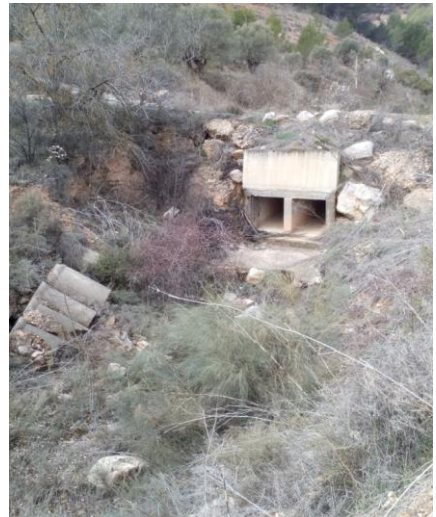
Imagen 4. Desagüe barrancos.

La importancia de este barranco, se debe a que hace unas décadas hubo que reparar el camino que lo cruza, el cual es de importancia ya que es el principal acceso al Embalse de Las Torcas, debido a un gran caudal que bajó por dicho barranco, teniendo que volver a hacer los ojos que guían el agua hasta el otro lado del camino (*Imagen 4*). Esto, podría causar afecciones ya que mucha gente va hasta el embalse, en especial en verano para hacer senderismo o pescar, lo cual podría provocar que los visitantes no puedan pasar por el pueblo y tendrían o bien que tomar caminos alternativos que pasan lejos de la localidad, o simplemente no ir, lo que trae aparte de molestias, una repercusión económica para los servicios de Tosos.

Se ha intentado calcular el bankfull del barranco, pero al ser irregular es complicado, lo que sí que se ha calculado es el caudal de agua que puede pasar por los ojos del puente. En el que el resultado es de 12,16 m³/s según el método de Manning. Esto puede no ser suficiente en un episodio intenso de tormentas en el que podría hacer de presa junto al dique que forma el propio camino, pudiendo erosionarlo o incluso volver a destruirlo.

Este cálculo se ha realizado en la que se ha calculado el área que hay en cada uno de los ojos, dando como resultado 2,065 m² entre los dos. Tras dividir el área por el perímetro mojado, el cual es de 6,21 m. La pendiente en los 200 metros anteriores es de 0,0925. Finalmente, tras hacer las fórmulas que requiere este proceso, el resultado es de 12,16 m³/s.

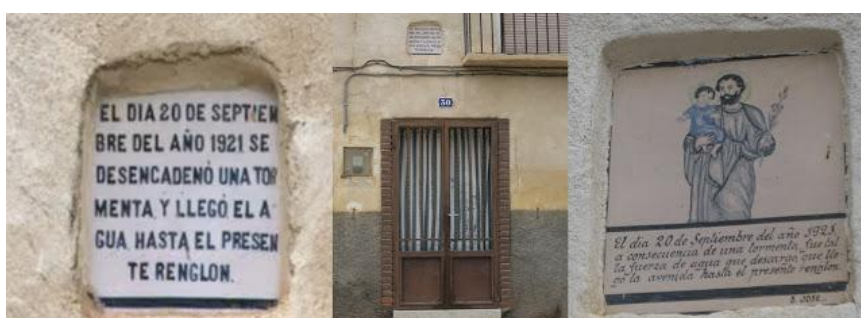
1921: El Paseo de la Mina, en Zaragoza, se inundó, con un caudal de unos 600 m³/s. Esta riada, produjo una tragedia en Aguilón, municipio limítrofe con Tosos. En este municipio, a unos 4 kilómetros de distancia en línea recta de Tosos, una espectacular crecida por el barranco que cruza el municipio, destruyó la hilera de casas que estaban edificadas sobre el propio cauce, causando 18 víctimas mortales (*Imagen 5*).

Imagen 6. Altura a la que llegó el agua en Aguilón en 1921

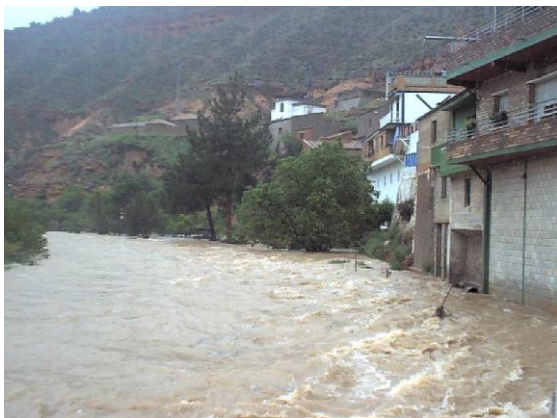
Imagen 7. Crecida río Huerva 2003, Tosos.

De esta riada no se tienen datos del caudal que se alcanzó durante esta crecida en el curso del río Huerva por la localidad de Tosos, por lo que teniendo en cuenta la altura de la lámina de agua en los edificios en una de las fotos anteriores (*Imagen 7*), se ha calculado el caudal, dando como resultado $147,75 \text{ m}^3/\text{s}$. Con este dato, el cual sólo es una aproximación debido a que quizás unas horas antes el caudal fuera algo mayor, como puede observarse por las manchas de humedad que se observan en la pared de bloques grises, a la derecha de la imagen. Se ha calculado el caudal aproximado que se alcanzó utilizando el “Método de Manning”. Para ello, primero se ha tenido que conocer el perfil de la sección en la zona en cuestión, el cual se ha realizado con ArcGIS con la herramienta 3D Analyst para poder hallar el perímetro mojado y la altura de la lámina de agua teniendo en cuenta los bloques de cemento de la casa de la derecha, ya que ahí hay un camino y el caudal llegó a inundarlo por unos 20 centímetros aproximadamente (*Figura 6*).

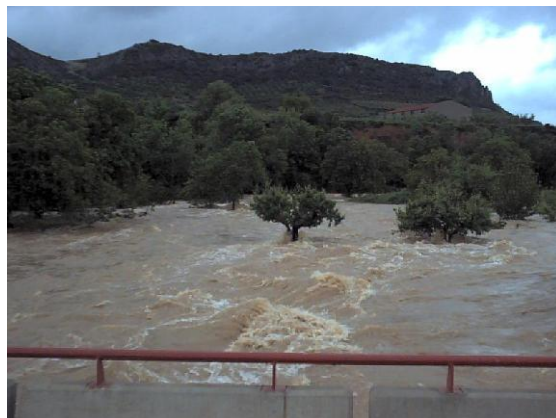
Imagen 8. Crecida río Huerva 2003, Tosos.

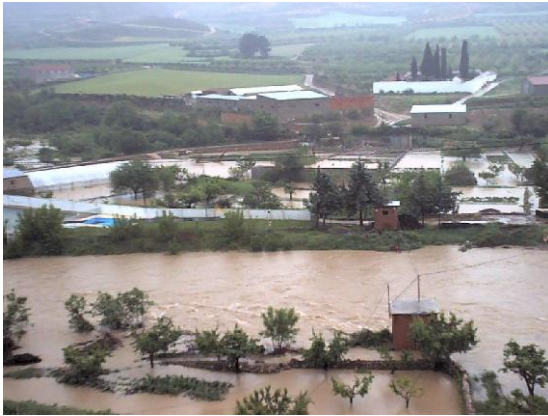
Imagen 11. Crecida río Huerva 2003, Tosos.

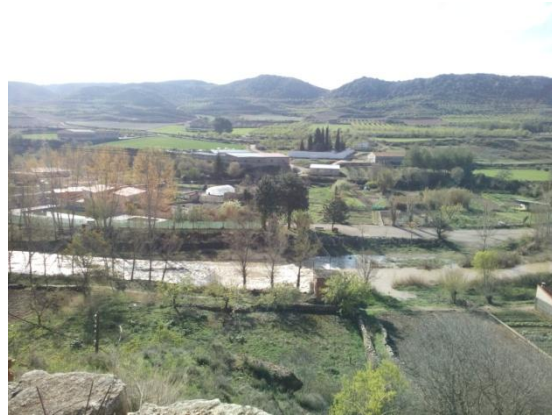
En esta ocasión quizás de no existir el embalse, el caudal naturalizado apenas hubiese anegado zonas cercanas al cauce y algunas huertas, ya que la capacidad del embalse en ese momento superaba la máxima, aunque bien es cierto que la construcción de la presa de Las Torcas ha ayudado a controlar otras crecidas, tal como ha sucedido esta primavera de 2018, donde en apenas unos días la capacidad del embalse pasó de estar a menos del 10% a llenarse por completo (*Imagen 12*).

Imagen 12. Río Huerva en abril 2018, Tosos.

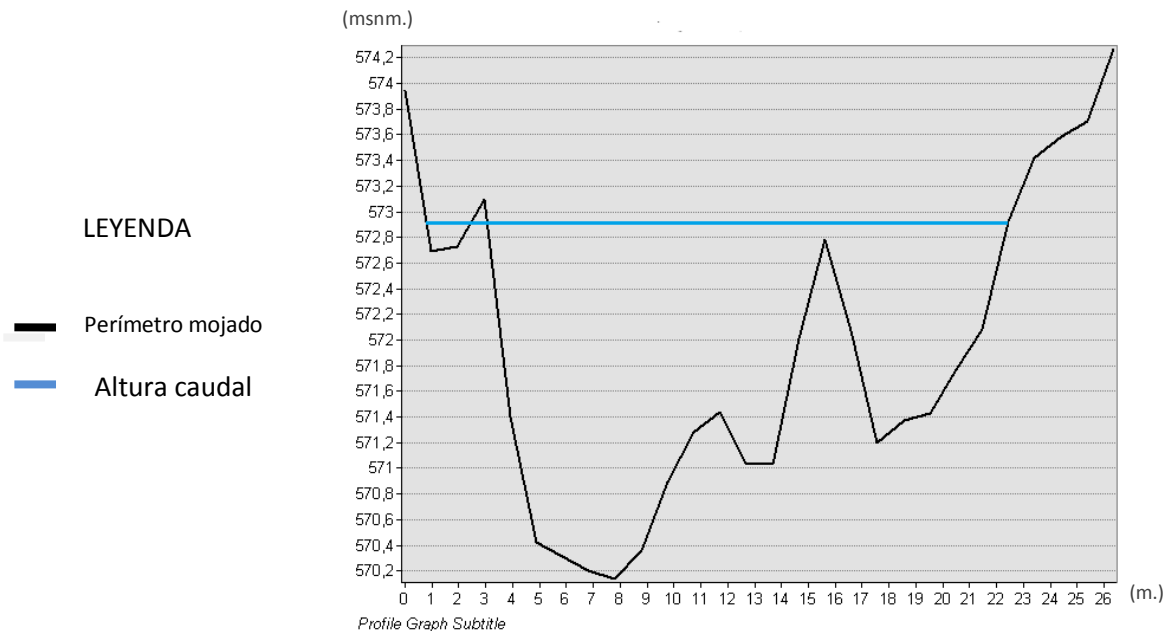
Figura 7. Perfil sección calculada.

Con la obtención del perfil y la altura del caudal, se calcula el perímetro mojado, el cual da como resultado 25,048 metros, y el total del área inundada es de 38,696 metros cuadrados (Figura 7).

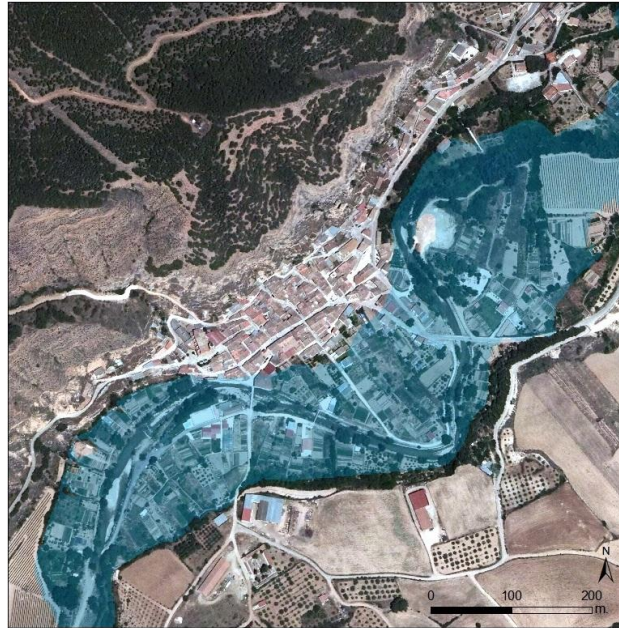
Figura 8. Periodo de retorno 50 años.

En él, se puede observar cómo para este periodo de retorno, la crecida anegaría la totalidad de las huertas, el paseo del río, el parque y las edificaciones en la ribera, siendo la mayoría para el material de uso agrícola, y algunas en las cuales puede haber residentes. También el agua entraría por algunas calles bajas cercanas al cauce, pudiendo anegar las plantas bajas y sótanos de algunos edificios del casco urbano. La carretera también podría sufrir algún corte ya que el cauce podría superar el nivel de los puentes.

Debido a la llanura del fondo del valle y del espacio que tiene el río para laminar sus crecidas en el entorno natural y especialmente a que las construcciones más antiguas, véase el casco del municipio, están en zonas de ladera o en terrazas antiguas del río, apenas se aprecian diferencia entre la zona inundable de periodo de retorno de 50 años (*Figura 8*) y de 500 años (*Figura 9*). Si bien es cierto, las zonas más bajas, como son las zonas próximas a los dos puentes, podrían verse afectadas en un evento de estas características extremas.

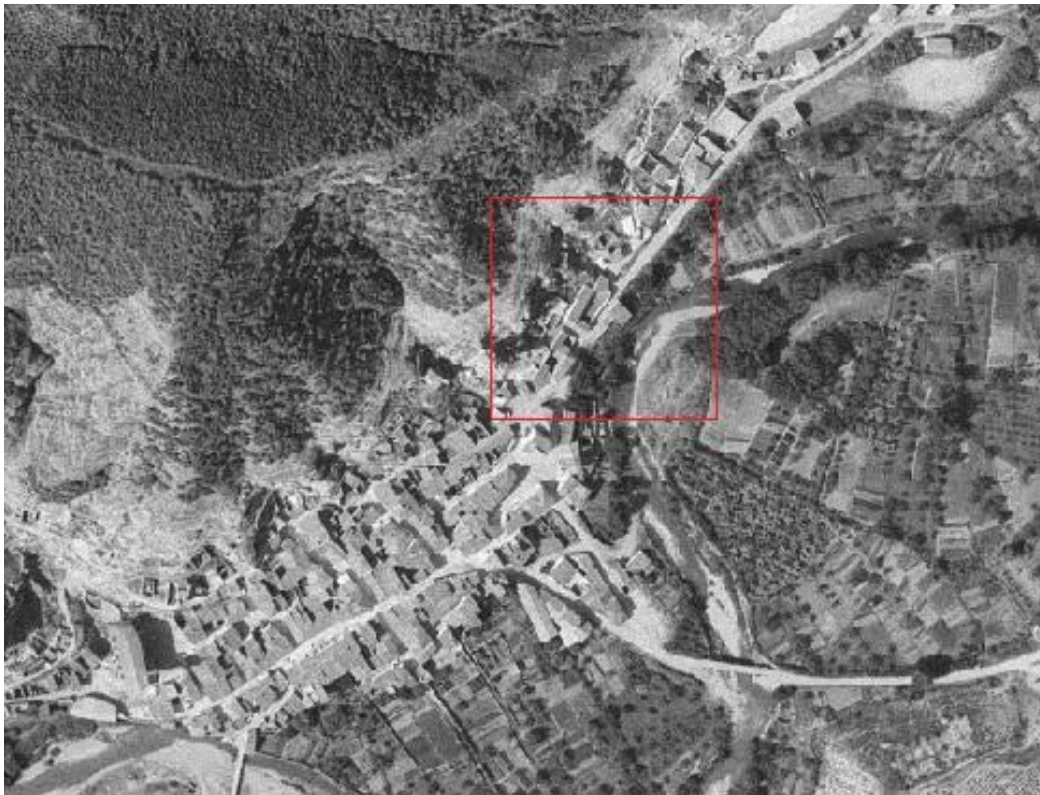
Figura 10. Ortofoto 73-86 antes del desprendimiento

Una roca de gran tamaño junto a la actual “Peña del Garbanzo” y anexa a un corral, se desprendió arrasando con todos los corrales y edificaciones que encontró por su paso ladera abajo, sin tener que lamentar daños personales (*Imagen 13*). En las siguientes ortofotos puede compararse como era esa zona antes y después del percance (*Figuras 10 y 11*), destacando sobre un cuadro en rojo la zona afectada.

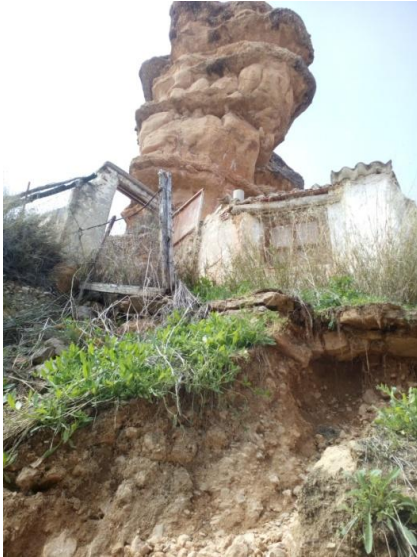
Imagen 14. Peña Chiquita.

Como relatan los vecinos del municipio, hasta no hace muchos años, se practicaba escalada en la propia “Peña Chiquita” e incluso se podía bordear esta por el anillo inferior caminando, hoy en día ya no existe parte de este anillo debido a la erosión (*Imagen 14*).

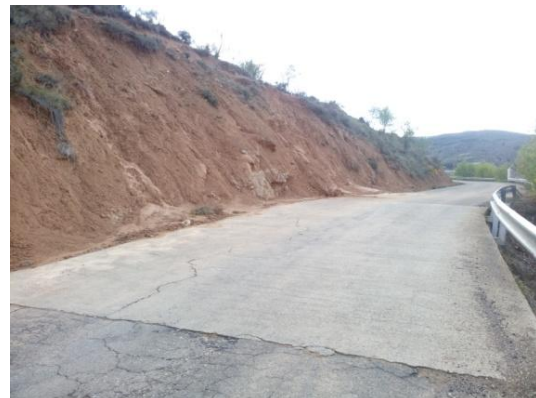
En la carretera de acceso a la localidad desde Villanueva de Huerva, la CV-102, las laderas, las cuales son de arcillas bajo algunas capas de conglomerados, sufren deslizamientos con importantes precipitaciones, las cuales ciegan los canales que hay en los ribazos de la carretera incluso llegando a invadir el propio asfalto, pudiendo crear un peligro para los vehículos o peatones que por ahí pasan o incluso pudiendo llegar a cortar la vía de comunicación principal del municipio. En tiempos pasados, incluso hubo grietas en la carretera que tuvieron que asegurar con una capa de hormigón.

Imagen 29. Zona problemática.

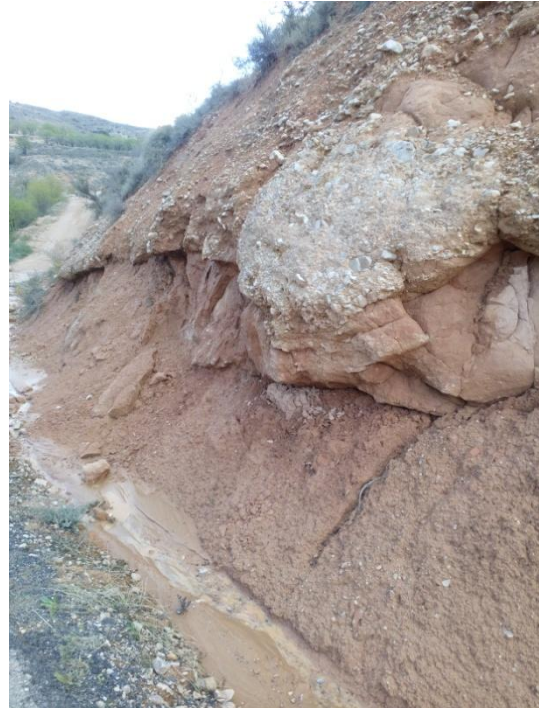
Imagen 31. Roca peligrosa.

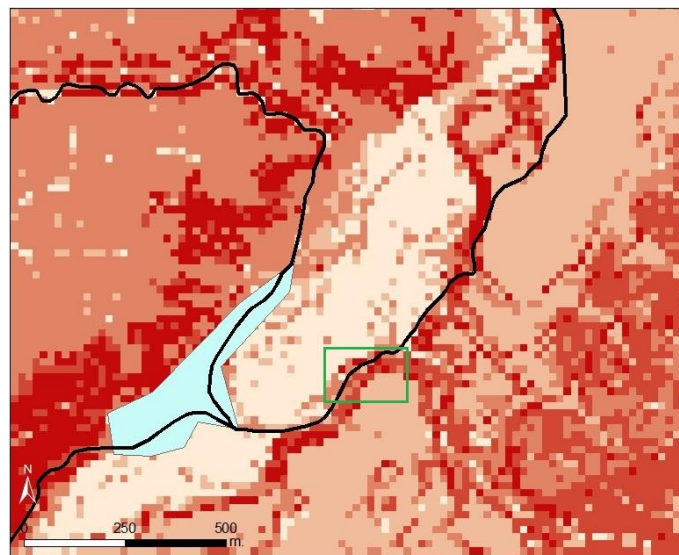
Figura 17. Grado de riesgo de erosión en la zona de taludes.

En la siguiente figura, puede observarse el riesgo de erosión de la zona de los taludes citados, el cual sigue la misma metodología para la realización del mapa de riesgos erosivos, pero a una escala más pequeña para poder observar con mayor detalle cómo esta zona por la que transcurre la carretera, está en la zona con mayor riesgo de erosión.

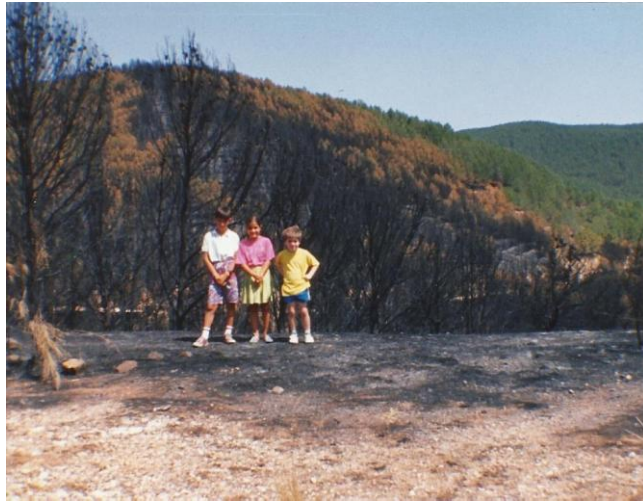
Imagen 32. Zona incendiada en julio de 1994.

El primero, tuvo lugar el 19 de julio de 1994, en que ardieron alrededor de 30 Ha de Monte del Estado (*Imagen 32*), especialmente afectando a la masa de *Pinus halepensis* que caracteriza esa zona. La causa del incendio es desconocida y el cual se propagó solamente por bosque, siendo un fuego de copas y se tardó cerca de un día en su extinción. En cuanto a los efectos ambientales, la estimación de impacto global, fue de entre un 30-59% en la superficie arbolada autoregenerable, tuvo un efecto en la vida silvestre pasajero, un riesgo de erosión moderado, una alteración del paisaje y valores recreativos pasajera, y un efecto en la economía local inapreciable.

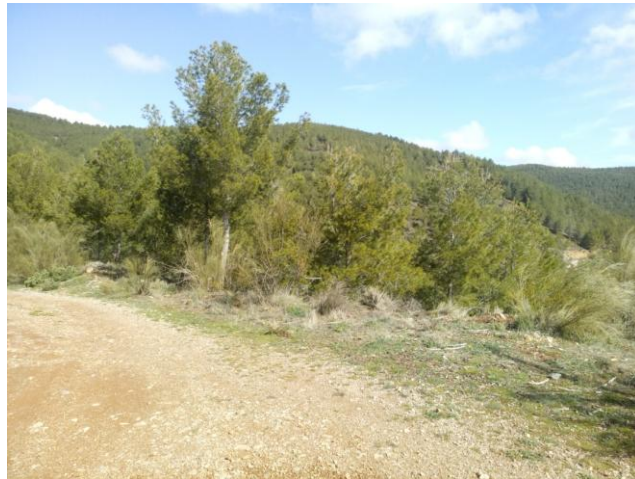
Imagen 33. Zona auto regenerada en abril de 2018

Como puede observarse, la zona afectada se ha regenerado naturalmente ya que la especie afectada, el *Pinus halepensis*, tiende a recuperarse con una gran rapidez para volver a crecer y dar verdor a la zona (*Imagen 33*).
