**ANALISA KEBOCORAN EXPANSION JOINT
NO. 5 PADA HRSG UNIT 3.1 DI PT. PJB UP
GRESIK DENGAN MENGGUNAKAN
METODE THERMOGRAPHY**

**PROGRAM STUDI DIPLOMA 3 TEKNIK MESIN
Fakultas Teknologi Industri
Institut Teknologi Sepuluh Nopember
Surabaya 2016**

**EXPANSION JOINT NO. 5 ON HRSG 3.1
UNIT LEAKAGE ANALYSIS AT PT. PJB UP
GRESIK WITH THERMOGRAPHY
METHOD**

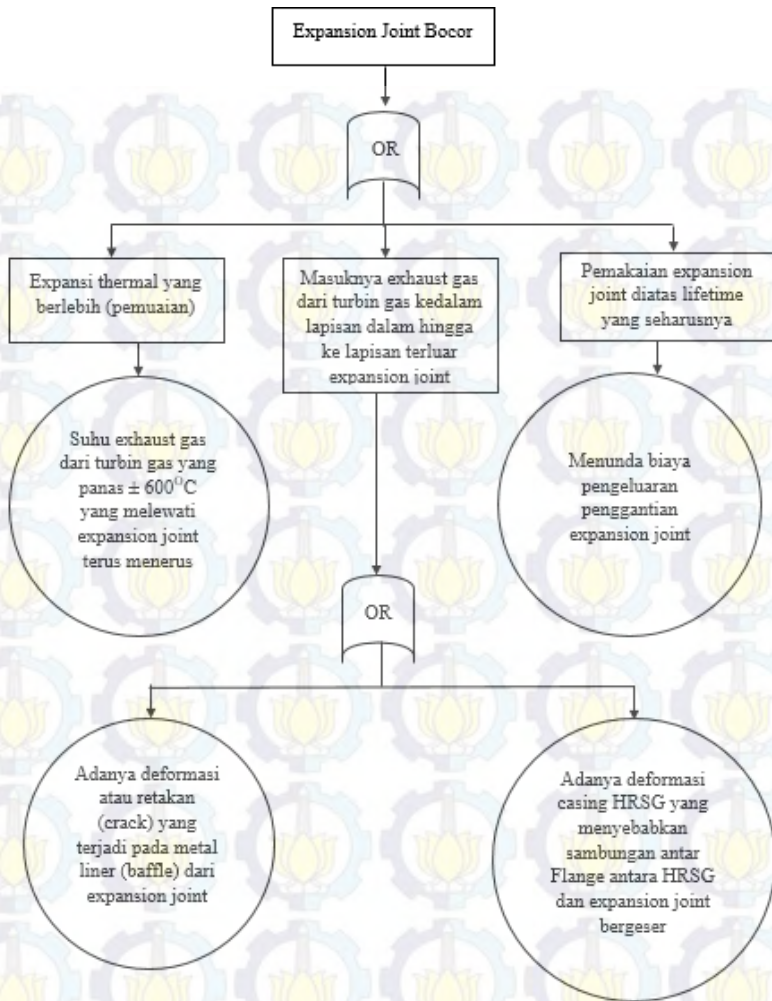
Gambar 4.4 Diagram Fault Tree Analysis penyebab kerusakan Expansion Joint

Dengan meninjau data gambar thermography dan setelah mengidentifikasi kerusakan menggunakan Fault Tree Analysis dan Failure Mode and Effect Analysis maka dapat dijelaskan penyebab kebocoran Expansion Joint adalah sebagai berikut :

- Adanya deformasi atau retakan (crack) yang terjadi pada metal liner (baffle) dari expansion joint yang berada pada lapisan terbawah expansion joint sehingga panas exhaust gas tertimbun pada lapisan bolster expansion joint yang berisi glass wool yang lama kelamaan akan merusak lapisan bolster yang kemudian akan menembus lapisan terluar yang berbahan teflon, dimana lapisan teflon hanya mampu menahan panas $180^{\circ}\text{C} - 260^{\circ}\text{C}$ sedangkan suhu exhaust gas dari gas turbin mencapai 600°C , sehingga lapisan teflon tersebut akhirnya akan sobek dan exhaust gas akan bocor keluar expansion joint

No	System	Sub System	Failure Mode	Failure Effect	Failure Cause	Tindakan Saat Ini	Failure Defense Task/ Recommendation
1	HRSG 3.1	Expansion Joint no.5 from bypass stack to HRSG 3.1	Kerusakan Expansion Joint / Kebocoran Gas	Membahayakan pekerja Menjalanya kerusakan ke sistem lain di sekitar expansion joint (pipa gas, panel damper, dll) akibat gas yang bocor bersuhu tinggi Menurunnya Efisiensi sistem HRSG dalam proses Generating Steam	Ekspansi thermal yang berlebih (penuaian) Masuknya exhaust gas dan turbin gas ke dalam lapisan dalam hingga ke lapisan terluar expansion joint Pemakaian expansion joint diatas lifetime yang seharusnya	1. Predictive maintenance berkala 2. Penggantian Expansion joint	Cek kebocoran gas menggunakan metode termografi

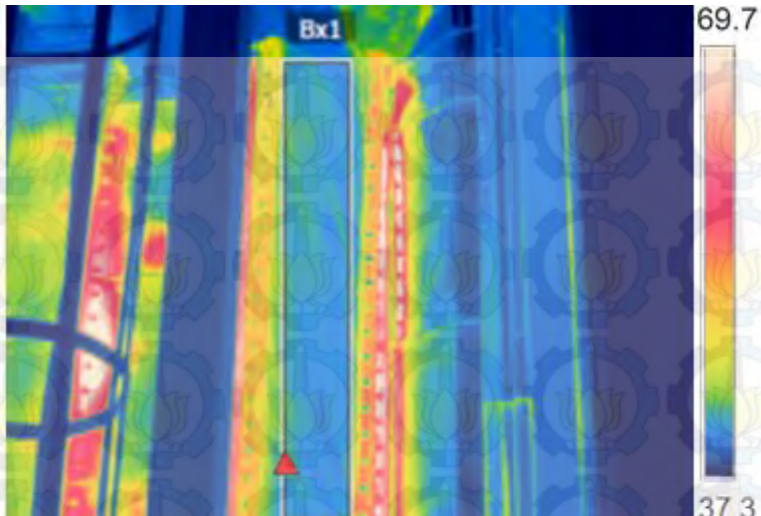
FLIR0073.jpg

✓ Keterangan gambar 4.8 :

- Image date : 11 Desember 2015
- Emmissivity : 0,95
- Maximal Temperature Object : 74.9°C
- Spot AnalysisTemperature : 72.5°C
