**EVALUASI KESESUAIAN JADWAL PEMELIHARAAN  
RUNWAY DENGAN PERTUMBUHAN PERGERAKAN  
PESAWAT DI BANDAR UDARA JUANDA**

FREEDY KRISTIAWAN  
NRP 3115 105 060

DEPARTEMEN TEKNIK SIPIL  
Fakultas Teknik Sipil dan Perencanaan  
Institut Teknologi Sepuluh Nopember  
Surabaya 2017

**EVALUATION OF ADEQUACY OF RUNWAY  
MAINTENANCE SCHEDULE BASED ON AIRCRAFT  
MOVEMENT GROWTH IN JUANDA INTERNATIONAL  
AIRPORT**

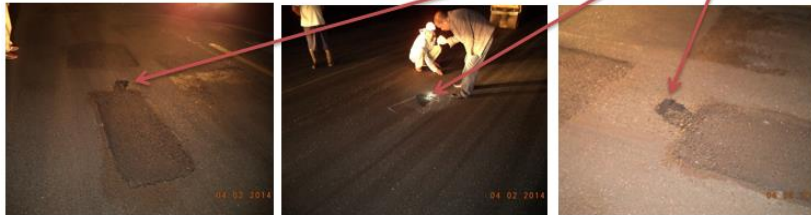
Kerusakan Permukaan *Runway* (tanggal 04 Februari 2014)  
Terjadi kerusakan di STA 2+200, aspal mengelupas dan lubang  
*Sumber: P.T. Angkasa Pura I*

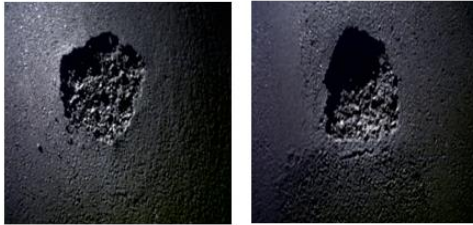
Kerusakan Permukaan *Runway* (tanggal 05 Februari 2014)

Terdapat 2 lubang di *Runway* STA 1+500 ukuran 20cm x 20cm sedalam 1cm & STA 1+700 ukuran 40cm x 20cm

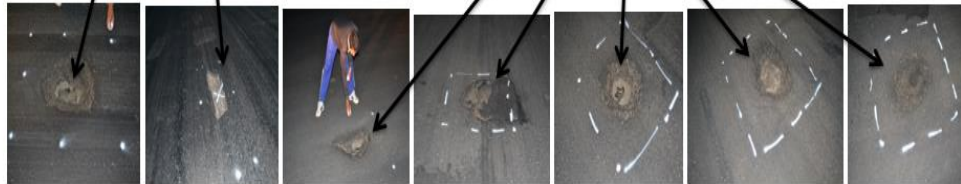
Kerusakan Permukaan *Runway* (tanggal 06 Maret 2014)  
Terjadi kerusakan berupa aspal mengelupas dan lubang  
*Sumber: P.T. Angkasa Pura I*

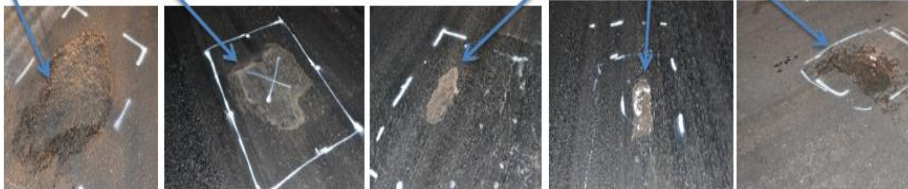
Kerusakan Permukaan *Runway* (tanggal 10 Maret 2014)  
Terjadi kerusakan berupa aspal mengelupas, erosi, dan lubang  
*Sumber: P.T. Angkasa Pura I*

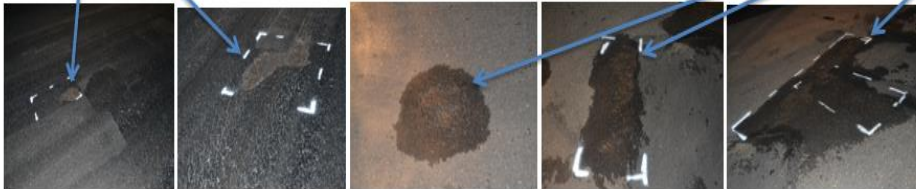
Kerusakan Permukaan *Runway* (tanggal 19 Maret 2014)  
Terjadi kerusakan berupa aspal mengelupas dan lubang  
*Sumber: P.T. Angkasa Pura I*

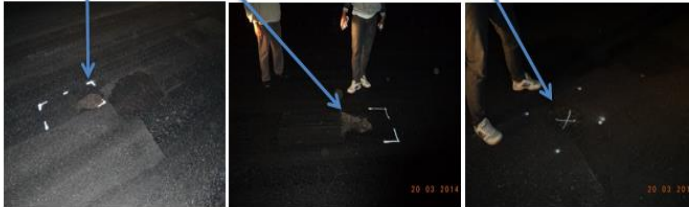
Kerusakan Permukaan *Runway* (tanggal 21 Maret 2014)  
Terjadi kerusakan berupa aspal mengelupas dan lubang  
*Sumber: P.T. Angkasa Pura I*

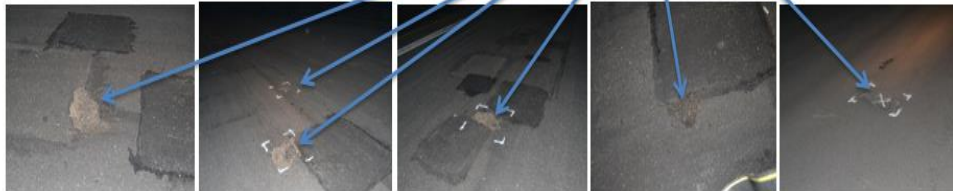
Kerusakan Permukaan *Runway* (tanggal 07 April 2014)  
Terjadi kerusakan berupa aspal mengelupas dan lubang  
*Sumber: P.T. Angkasa Pura I*

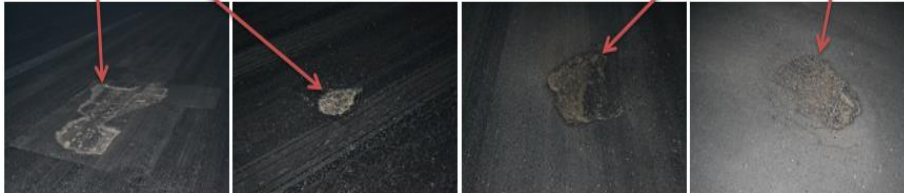
Kerusakan Permukaan *Runway* (tanggal 21 April 2014)

Terjadi kerusakan berupa aspal mengelupas, lubang, serta kerusakan pada bekas perbaikan
