**FORMAS DE ALTERAÇÃO E AVALIAÇÃO DA DEGRADAÇÃO DOS
GRANITOS DA CANTARIA DA IGREJA DE SANTA RITA,
PARATY-RJ.**

Trabalho de Conclusão de Curso

UFRJ
Rio de Janeiro
2010

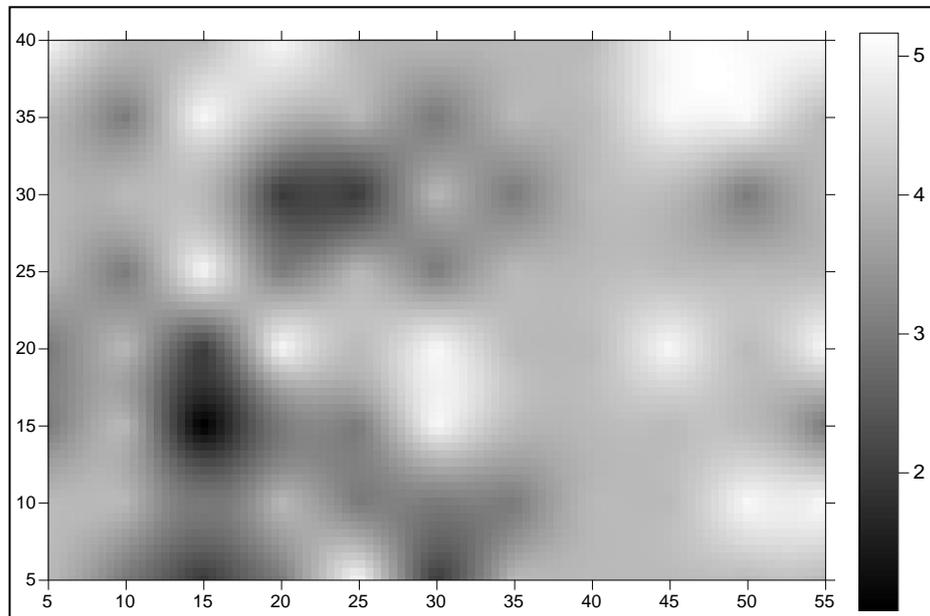
Figura 29: Mapa de contorno do bloco 2.2 da coluna 1.

Observa-se que as regiões com menores valores de resistência são coincidentes com as bordas dos blocos, que em geral encontram-se bastante erodidas e com as áreas que foram afetadas por morfologias de alteração dos grupos dois (perda de massa), pode-se perceber também que as áreas que foram afetadas pela morfologia do tipo plaqueta apresentam valores baixos de esclerometria.

Foi gerado também mapas de contorno de grau de alteração (figuras 29 e 30) em cada bloco segundo os dados de Basu et. al. (2009).

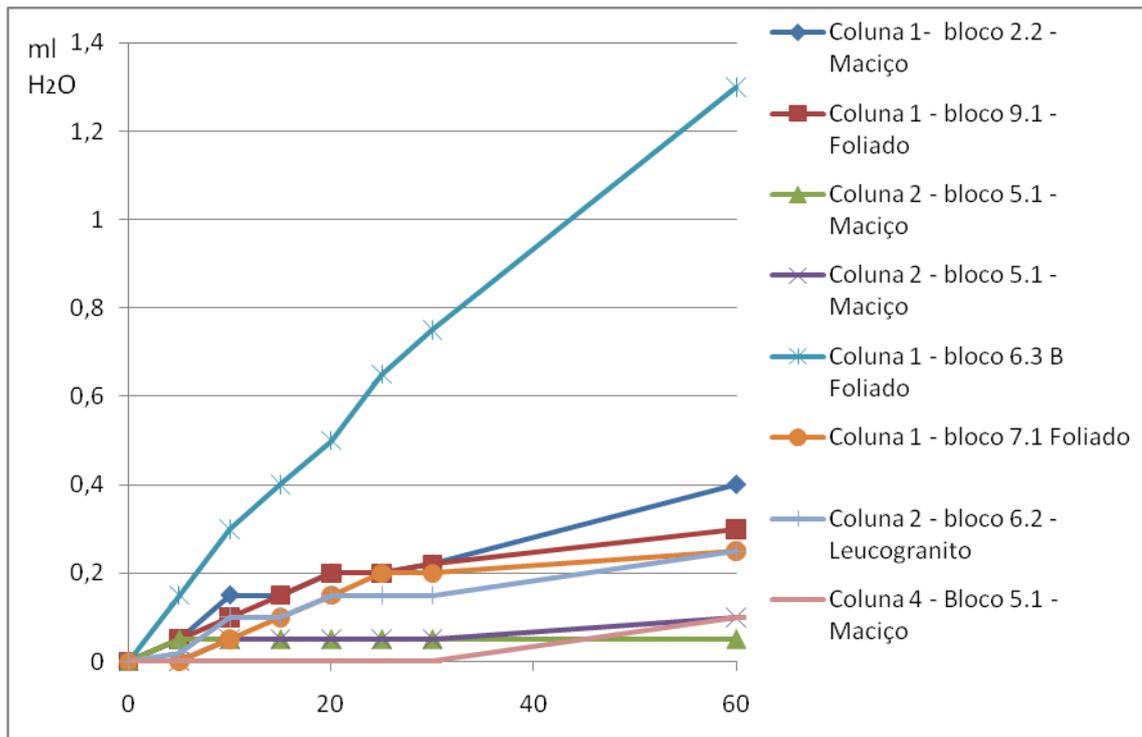
Figura 31: Comparação dos ensaios de absorção.

Os resultados observados com os ensaios de absorção dos blocos estão relatados segundo os gráficos que mostram a quantidade de água absorvida por tempo (figuras 31 e 32).

Pode-se observar que nos granitos foliados, que no geral estão mais alterados e erodidos, a infiltração se dá muito mais rápido que nos granitos que não estão afetados pela erosão, o que evidencia o fato que esta morfologia tem um papel importante na absorção de água pelos granitos.

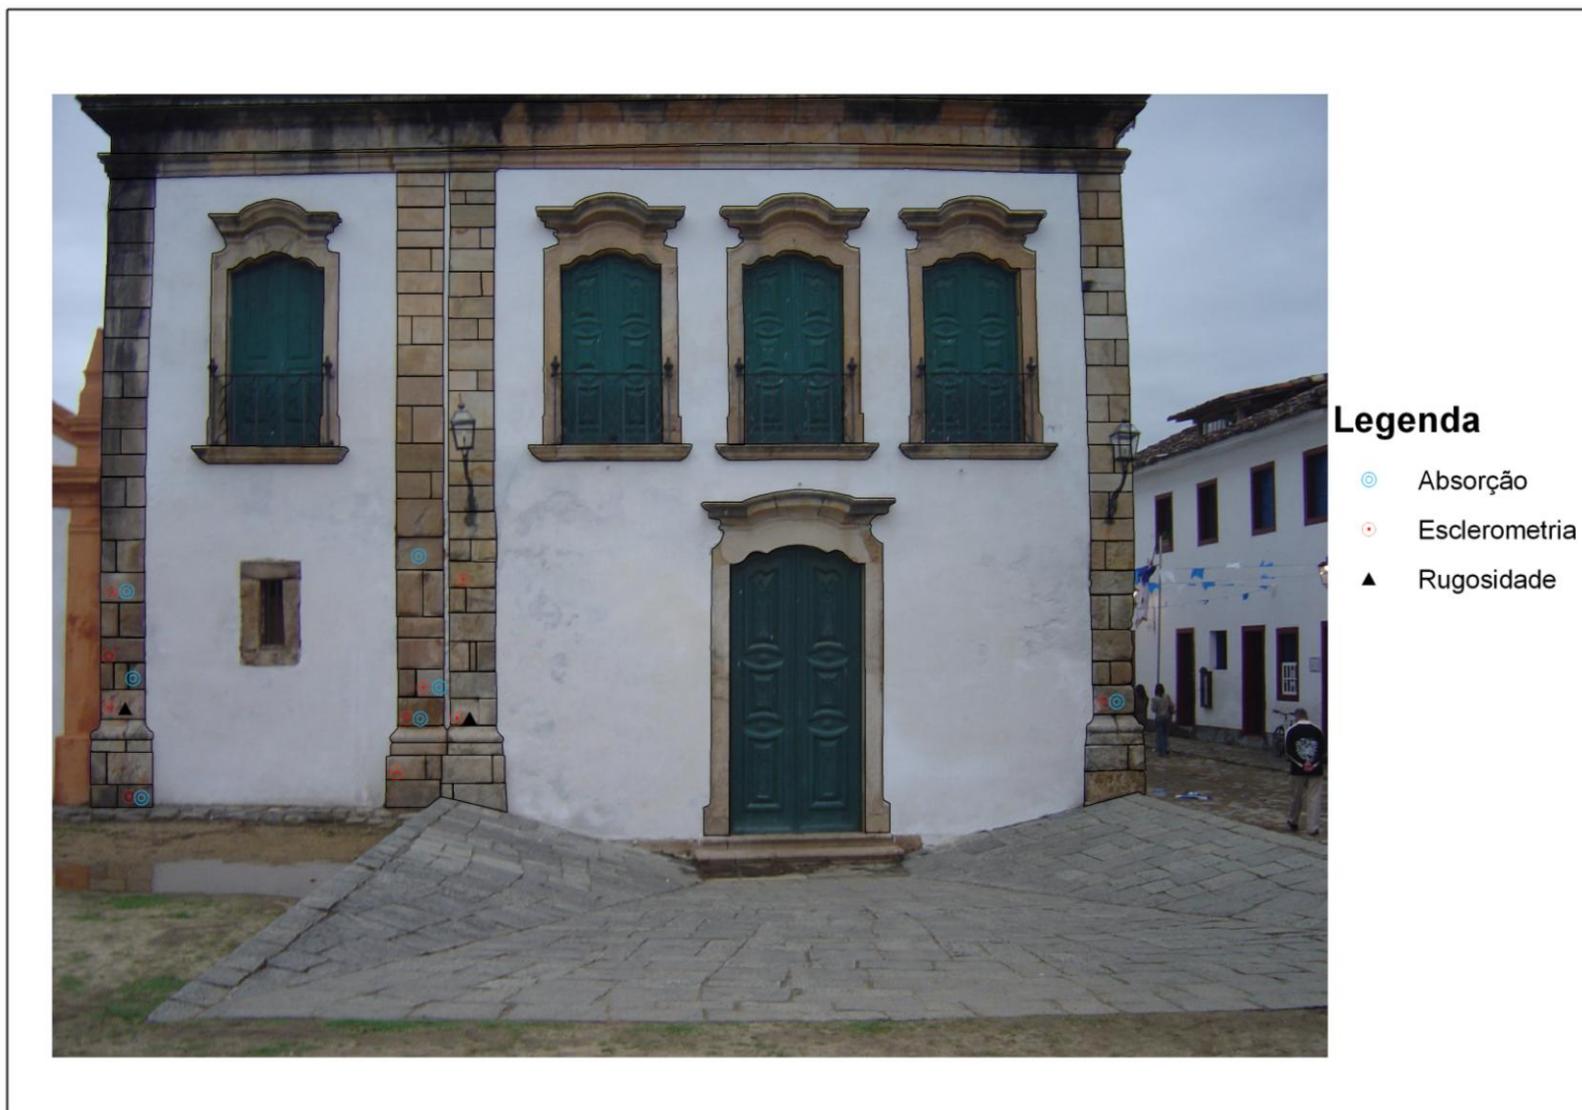
Figura 33: Localização dos ensaios “in situ”

Na figura 33 podemos observar onde foram realizados os ensaios “in situ” (esclerometria, absorção e rugosidade), os blocos foram escolhidos com o critério de ter pelo menos um ensaio em cada tipo de granito, e também em realizar – se num mesmo tipo de granito ensaios em blocos com diferentes graus de alteração, principalmente relacionado à presença de erosão.
