## INSPEÇÃO PREDIAL: ESTUDO DE CASO DE UM EDIFÍCIO RESIDENCIAL, CRICIÚMA - SC

Anderson dos Santos Costa (1), Evelise Chemale Zancan (2);  
UNESC – Universidade do Extremo Sul Catarinense  
(1)*andersoncric@hotmail.com.br*, (2) *ecz@unesc.net*

O presente trabalho consiste na vistoria de um Edifício Residencial, situado na cidade de Criciúma SC, cujo objetivo é a identificação das principais patologias construtivas e elaboração da matriz GUT (Gravidade, Urgência, Tendência) dos riscos associados. Elaborou-se um *check list* para orientar as vistorias e posterior realização da matriz GUT das áreas de uso comum e de algumas áreas privativas; evidenciando a incidência das referidas patologias. Conclui-se que os condôminos deverão realizar reparos imediatos nos elementos estruturais decorrentes da corrosão das armaduras, seguido de reparos nas instalações elétricas e cobertura. Recomenda-se a vistoria periódica para o acompanhamento das patologias construtivas, face a falta de manutenção e conservação.

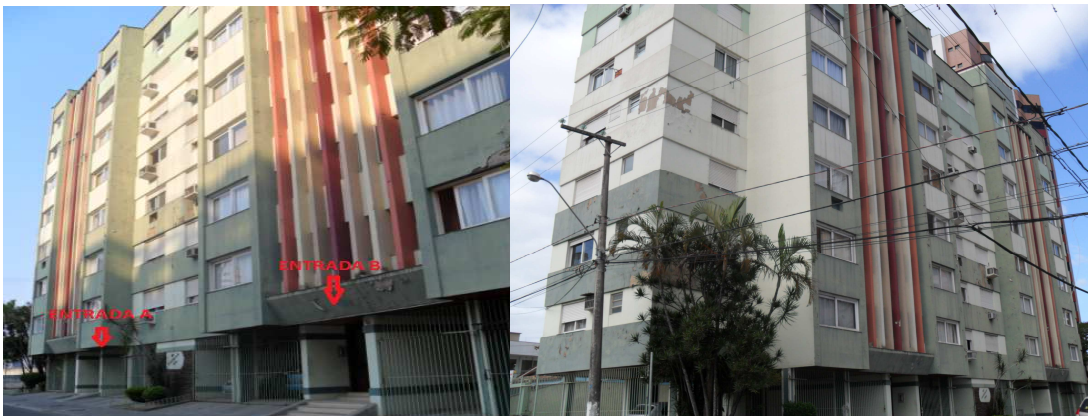
Figura 01: Fachadas do Edifício Residencial

Esse edifício é composto pelo térreo e 07 pavimentos tipos, totalizando 28 apartamentos, todos com 03 dormitórios, com uma idade aproximada de 30 anos, conforme figura 01. O padrão construtivo é normal, com estrutura em concreto armado: lajes, vigas e pilares; paredes de vedação em blocos cerâmicos e a fundação do tipo tubulão.
