PUESTA EN VALOR DE ALGUNAS CONSTRUCCIONES DEL ING. SALAMONE

Técnicas empleadas y resultados alcanzados

*Ing. Luis P. Traversa, Ing. Angel Di Maio (LEMIT) y Arq. René Longoni
(IDEHAB/FAU/UNLP). La Plata*

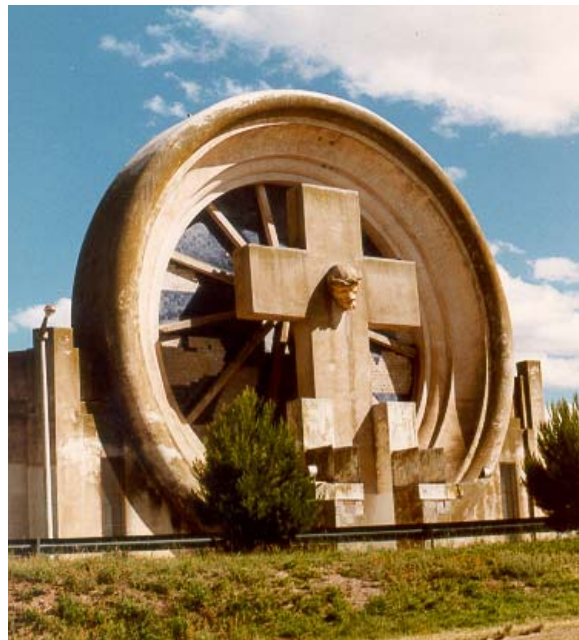
Foto 1

Antecedentes. Esta obra forma parte de un conjunto de proyectos comunales que se construyeron en el año 1938, en el Partido de Tornquist. En Sandungaray las obras fueron: Delegación, mástil, mercado, matadero y portal y nichos en el cementerio, que constituyen un importante y casi exclusivo patrimonio arquitectónico regional. En particular el Portal, quizás por su monumentalidad y contenidos "expresionistas", ha despertado el interés científico y turístico dado su proximidad a la Sierra de la Ventana. (foto1)
