**ARQUITECTURA TÉCNICA**  
**PROYECTO FINAL DE CARRERA**

**DIAGNOSIS Y PROPUESTA DE INTERVENCIÓN  
DE UNA VIVIENDA UNIFAMILIAR AISLADA  
(XIMBELLÍ)**

**Convocatoria:** Marzo 2010

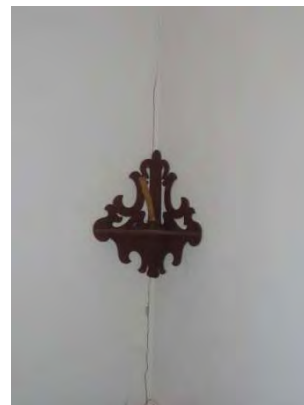
Foto 10. Cap. 6

En el muro de la ventana, noroeste, encontramos una grieta horizontal de 1,80 m aproximadamente (Foto 9. Cap. 6). En la esquina derecha e izquierda hay una grieta vertical de toda la altura libre entre plantas (Foto 10. Cap. 6).

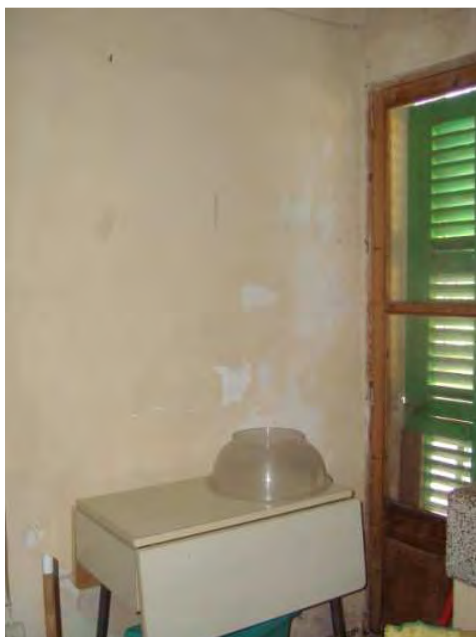
Foto 30. Cap. 6

Tenemos una zona de desprendimientos localizada en la de unión de la divisoria con el muro de fachada posterior (Foto 30. Cap. 6).

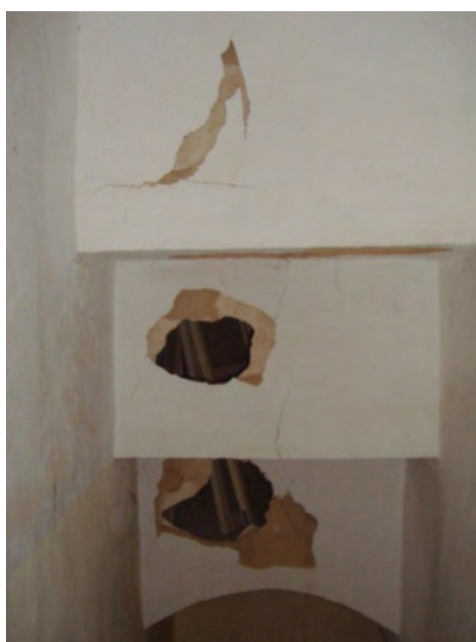
Foto 33. Cap. 6

En la esquina derecha de la puerta se observa una grieta con dirección bastante vertical. En la puerta que comunica con el altillo que hay sobre la escalera también hay una grieta en el vértice izquierdo en dirección vertical (Foto 32. Cap. 6). Dentro del altillo se observan unos agujeros en los diferentes escalones que los forman (Foto 33. Cap. 6).

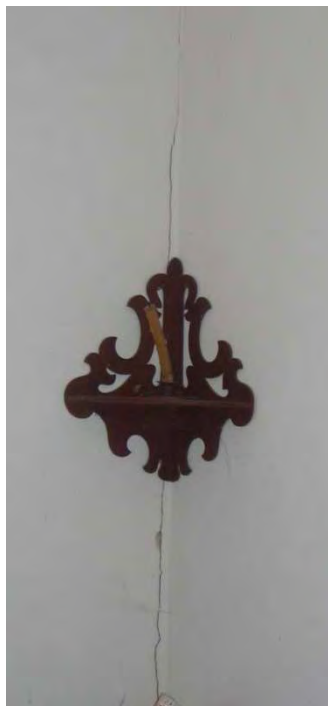
Foto 10. Cap. 7

En la esquina del muro suroeste con la divisoria se observa una junta abierta que comprende toda la altura libre de la planta, teniendo 2 mm aproximadamente de abertura en toda su longitud (Foto 10. Cap. 7).

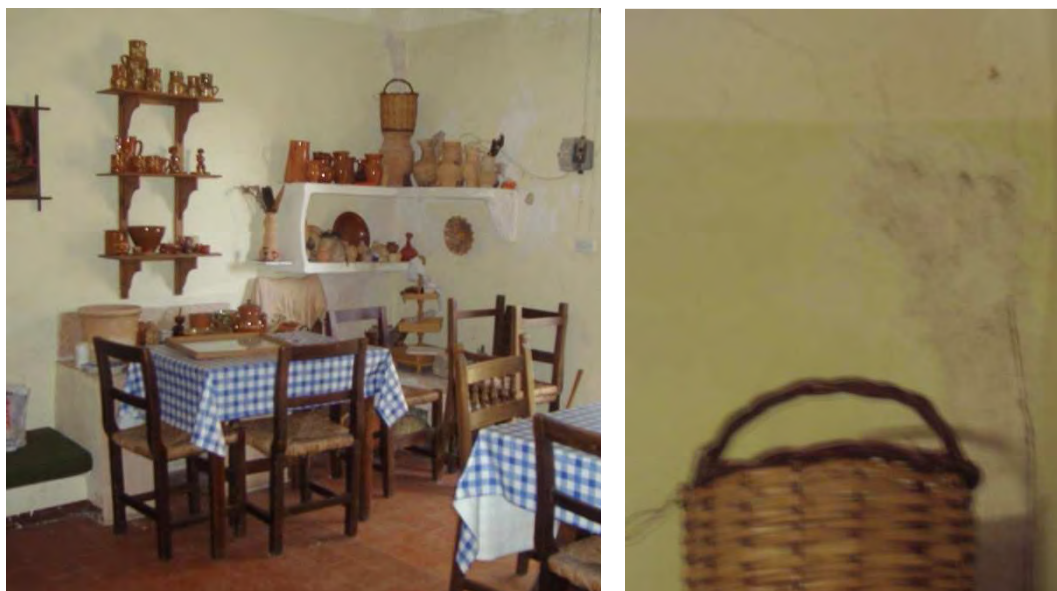
Foto 11. Cap.7

En el muro noroeste encontramos una zona de desprendimientos que se encuentra localizada justo en la esquina entre los dos muros teniendo una dimensión aproximada de 1m de largo por 15cm de ancho. Seguramente se deba a que no hay buena circulación de aire produciéndose pequeñas condensaciones que han reblandecido el revoco haciendo que este se desprenda (Foto 11. Cap. 7).

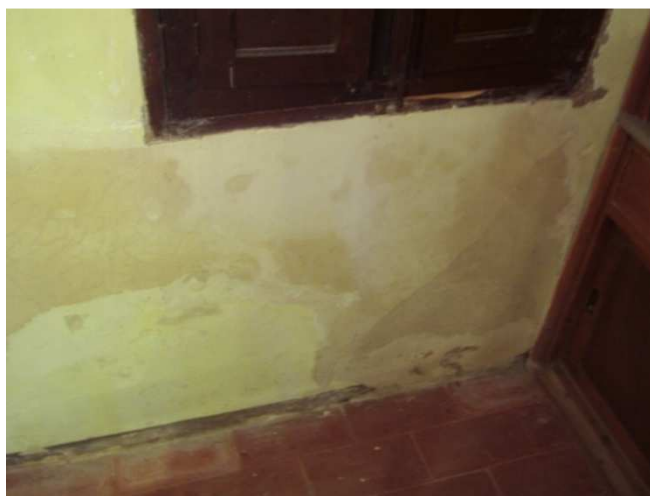
Foto 13. Cap. 7

Entre la puerta de acceso al jardín y hasta el final de la ventana se observa una mancha de humedad de aproximadamente a unos 70 cm de altura en forma de arco. Esta seguramente es debida a la filtración de agua de lluvia por la carpintería de la ventana (Foto 13. Cap. 7).

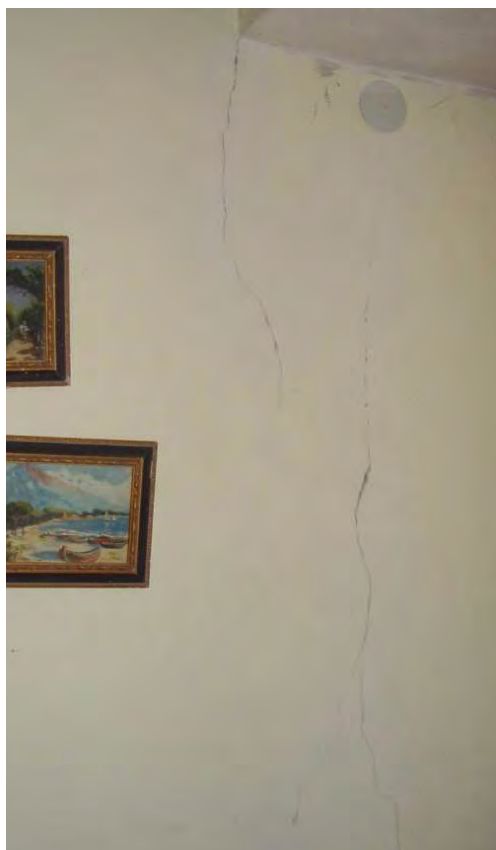
Foto 20. Cap. 7

A la izquierda de la puerta que comunica con el comedor se observan dos grietas verticales empezando justo en el punto donde apoya la escalera con la pared y acabando a unos escasos 20 cm del suelo. Ambas grietas comienzan vertical pero la que se encuentra más a la izquierda acaba girando y uniéndose a la otra. Tienen una longitud aproximada de 1m con una abertura que oscila entre los 2 mm y 9 mm (Foto 20. Cap. 7).

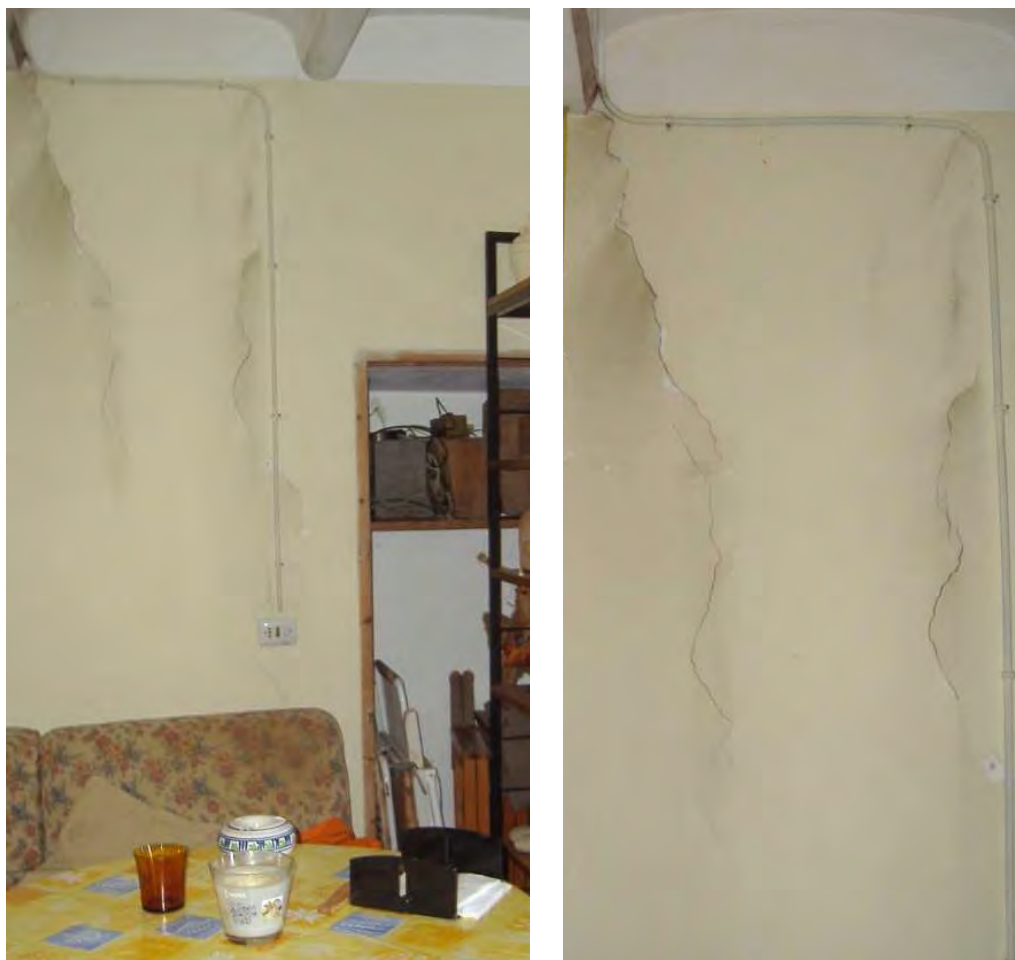
Foto 21. Cap. 7

Se observan dos grietas verticales naciendo todas ellas desde el forjado y quedando a meda altura de la pared. Dos de ellas se encuentran más juntas y coinciden con el conducto de extracción de humos de la chimenea que hay en el comedor, tienen una mayor abertura por la parte superior que por la inferior, oscilandos estas entre los 5 mm y 1 mm aproximadamente, tienen 1,10 m de longitud (Foto 21. Cap. 7).
