TRABAJO FINAL DE CARRERA

METODOLOGÍA PARA LA RESTAURACIÓN DE UN VELERO

Diplomatura de Navegación Marítima
Director del proyecto: Agustí Martí Mallofre
Alumno: Pere Crespo Bertran
2010/2011

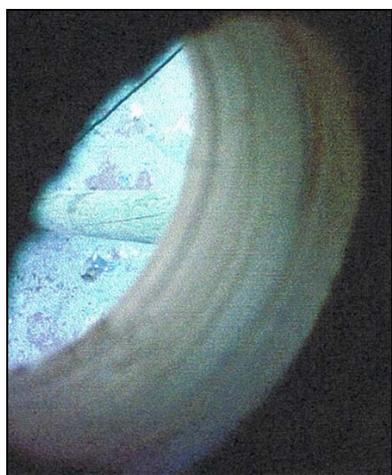
Figura 1: Cata de los forros. Fuente: autor

Determinamos que los forros añadidos no están entrelazados correctamente con los antiguos, no están lo debidamente bien saturados de epoxy entre ellos. Tampoco la cara interna, ya que por falta de acceso se trabajó desde el exterior. Al efectuar una cata de extracción, los forros se han desprendido fácilmente. Pudiendo analizar la cantidad de epoxy empleado, que no ha sido el suficiente. Luego, se observa que la reparación esta simplemente en forma de parche y a testa, nada recomendable para ningún tipo de reparación que deba soportar tensiones.

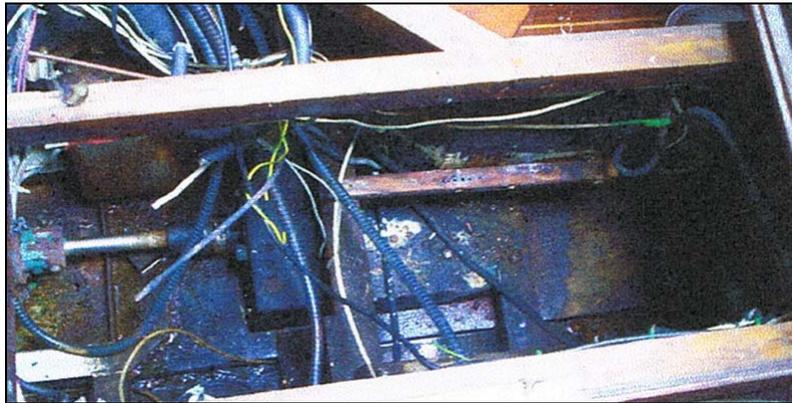
Figura 5: Bocina y eje motor. Fuente: autor

Desmontaje de los cofres contenedores de las neveras y limpiado de la zona. En la imagen, se puede observar el aspecto y alcance de la avería.

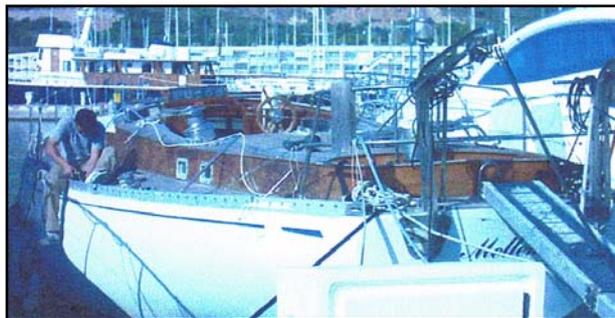
Figura 11: Aleta de babor .Fuente: autor

El 9 de Noviembre, es el inicio del desmontaje de los herrajes de la cubierta. Será imprescindible pulir y guardar todos los herrajes, carriles, winches y pescantes, en un lugar seguro.

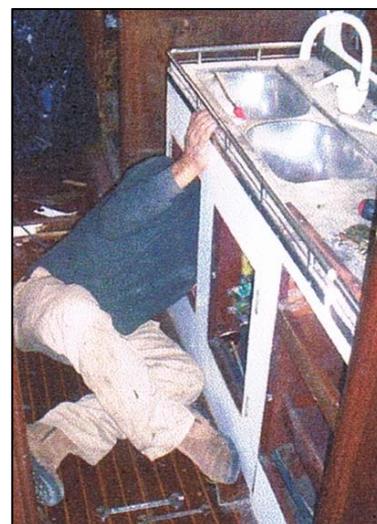
Figura 12: Cocina. Fuente: autor

El funcionamiento de la cocina es incorrecto. La propiedad, bajo la recomendación de los operarios, decide cambiar todo el mobiliario de cocina, desagües y circuito de gas. La cocina es una de las zonas más sufridas por humedades junto con las duchas. Después de tantos años y disponiendo de todos los medios, se hace muy aconsejable desmantelar la zona y rediseñarla de nuevo. Para ello, dejaremos toda la zona de cocina saneada para reemplazar el mobiliario desgastado y revisar el forro, el durmiente y las platinas de acero inoxidable que soportan herrajes de la cubierta.

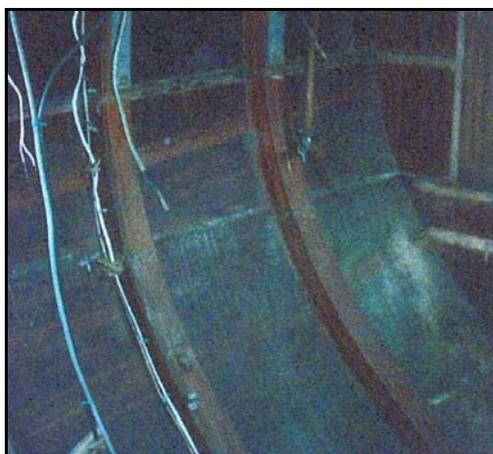
Figura 13: Forro y cuadernas de popa. Fuente: autor

La imagen que mostramos a continuación, muestra hasta que punto hemos saneado la zona de cocina. En este punto, revisamos el buen estado del forro, el laminado de las cuadernas y la tornillería utilizada para los anclajes de los obenques.

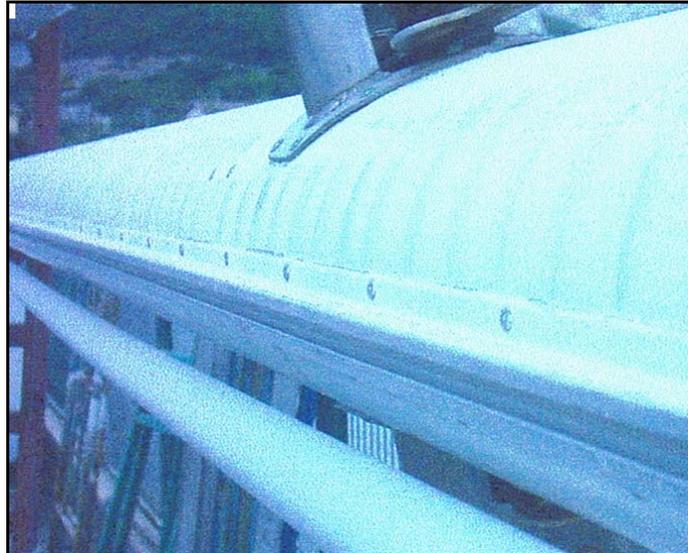
Figura 16: Carril de mayor y arraigo de cruceta. Fuente: autor

La base de la mayor está en buen estado (14) y los anclajes de la cruceta (15) presenta síntomas de corrosión, lo que hace que el herraje trabaje debilitado. De forma preventiva, puliremos las piezas de acero inoxidable y aislaremos dichas piezas del contacto directo con el aluminio del palo

En las fotografías, se puede comprobar el estado de la pintura del palo, así como la guía postiza que tiene para la mayor, en cuyos lados podemos ver sutilmente las sales que forma el aluminio cuando tiene corrosión. En la 15, se ven las sales en las cabezas de los remaches y se puede ver que el acero contacta con el aluminio. Las “franjas” denotan el mal estado de la pintura.

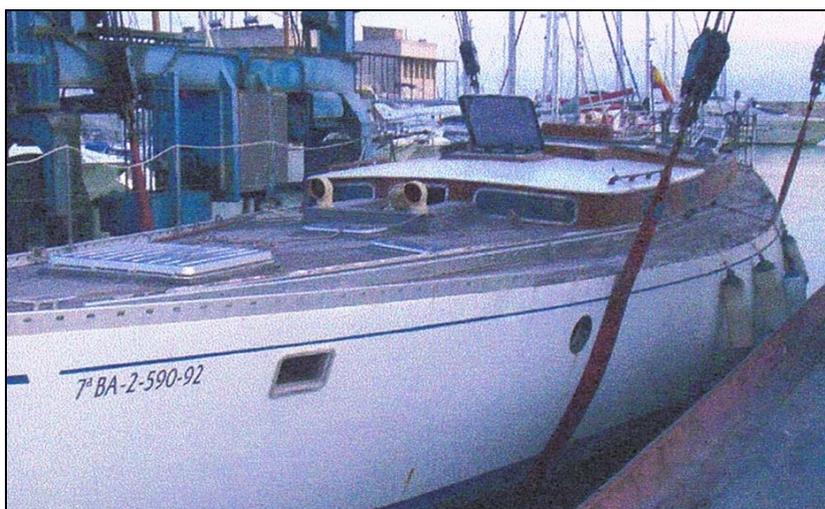
Figura 28: Durante la maniobra de varada. Fuente: autor

El 23 de Noviembre, debido a una vía de agua provocada por dejar al descubierto la parte trasera del codaste, el barco fue llevado a varadero y dejado apuntalado en tierra, por motivos de seguridad.

A partir de este punto, se realizara una intensa inspección de la Obra viva y la Obra muerta y se emitirá el correspondiente informe, con las conclusiones y recomendaciones oportunas.

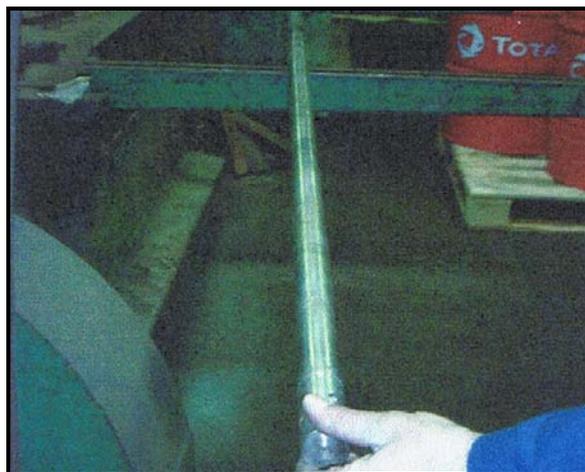
Figura 32; Línea de eje. Fuente: autor

En la fotografía superior, se presenta el eje. En su extremo se aprecia la torsión.

En la figura 32, se aprecia la línea de eje. Ha sido desmontada para su correcta revisión.

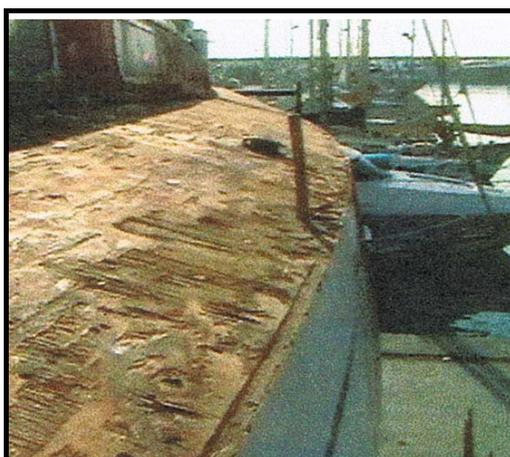
Figura 35: Saneado de la cubierta. Fuente: autor

En la figura 35, se puede ver como ha quedado la base de la cubierta a la espera de ser lijada y preparada. Para la buena aplicación de los sellantes, que fijaran la cubierta al contrachapado existente, debemos esperar a secar totalmente la cubierta.

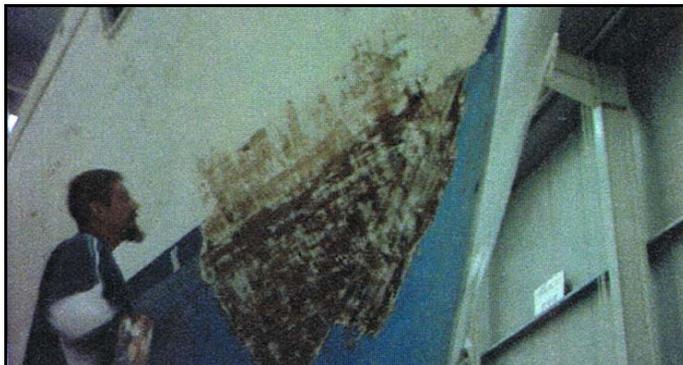
Figura 43: Decapado del casco. Fuente: autor

En el mismo momento se procedió al inicio del decapado del casco y a la obertura de la avería para su inspección. Se ha desguazado la totalidad de madera en mal estado, incluyendo una buena eslora del durmiente en varios tramos. En las fotografías se puede apreciar bien el alcance de los daños.

En esta imagen, podemos diferenciar perfectamente el contraste entre la obra viva y la obra muerta. El tono de la madera, indica que ha estado sometida a humedad durante mucho tiempo. Esta apreciación no indica

problema. El cambio de tonalidad es completamente normal. El decapado del casco, nos asegura una completa inspección de cualquier zona dañada.

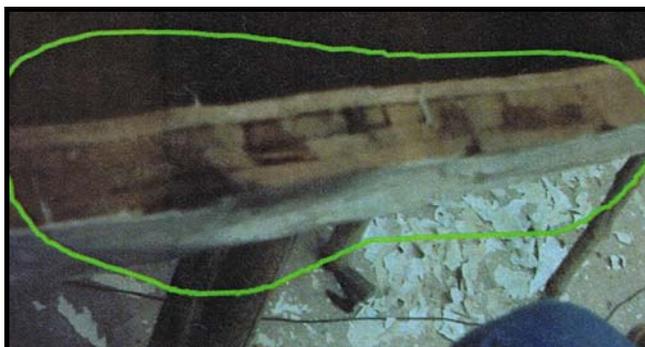
Figura 45: Deslaminado del forro. Fuente: autor

“Al efectuar una cata de extracción, los forros se han desprendido fácilmente, pudiendo analizar la cantidad de epoxy empleado, que no ha sido el suficiente”.

En la siguiente fotografía, se puede comprobar como los forros están despegados entre ellos, confirmando el análisis de la cata.

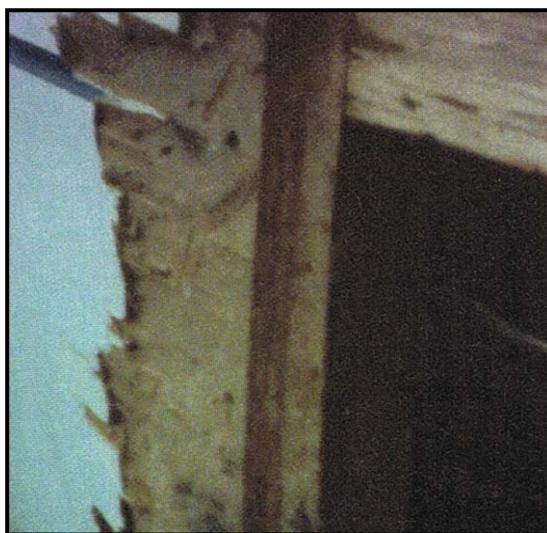
Figura 46: Saneado del casco. Fuente: autor

En la imagen a la derecha, se puede ver el forro original, que una vez cortado permanece perfectamente pegado. Una reparación utilizando el laminado de cuatro forros, nunca puede ser de este modo. Por un lado, solo depende de una junta donde coinciden todos los forros, para evitar la entrada de agua. Por otro lado, el repartimiento de los esfuerzos y tensiones, y más coincidiendo con la manga máxima, es nefasto. El motivo de los forros es extender las tensiones a lo largo de toda la eslora del barco y transmitiéndolas a las partes estructurales del propio barco. Necesita extender la zona de reparación y escalonar los cuatro forros que componen el casco.

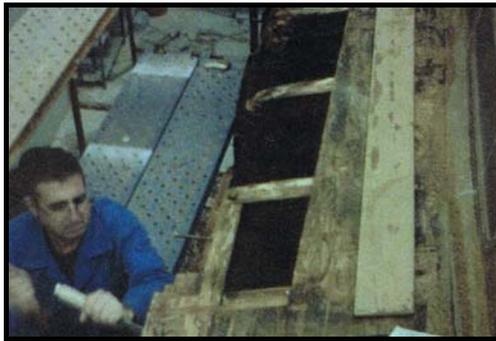
Figura 47: Durmiente, baos y cubierta. Fuente: autor

En la fotografía, ya se ha saneado toda la parte en mal estado de cubierta, incluyendo la parte correspondiente al durmiente (es la pieza longitudinal donde terminan las cuadernas y sirve de unión estructural para la cubierta).

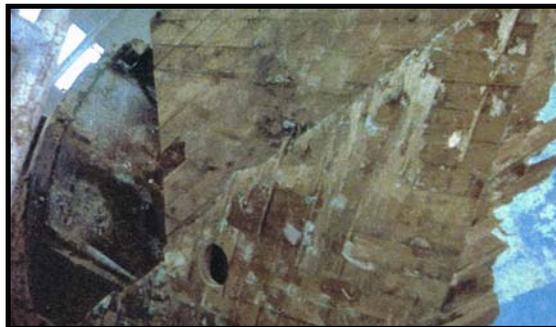
Figura 48: Desguace del forro. Fuente: autor

El desguace de los forros, se van sacando lámina a lámina. Es un trabajo puramente artesanal. Se debe trabar con formol y martillo. El principal cuidado es no desguazar más de la cuenta. El formol tiene un poder de deslaminación muy alto. Por ello, trabajaremos con mucho tacto.

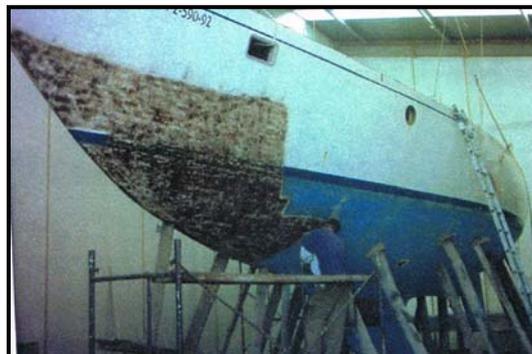
Figura 49: Fase del decapado. Fuente: autor

Las siguiente figura, son fases del pelado del casco. Comenzamos a apreciar la diferencia visual entre la zona seca y la zona húmeda. Conforme se ha ido decapando, se han señalado los lugares del casco que presentan defectos, daños o anomalías.

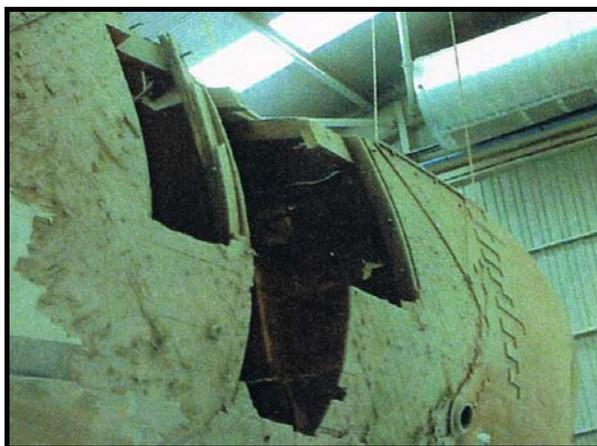
Figura 50: Desguazado de la obra muerta. Fuente: autor

En la siguiente figura se aprecia la abertura practicada y el desguace en busca del cuadrupeo de las tablas del forro. En esta etapa, hemos comprobado que la falta de solidez del forro reparado, no nos va a garantizar un buen trabajo.

Proponemos a la Propiedad rehacer el forro de forma que nos garantice ya definitivamente la buena solidez del conjunto y realizar una buena reparación.

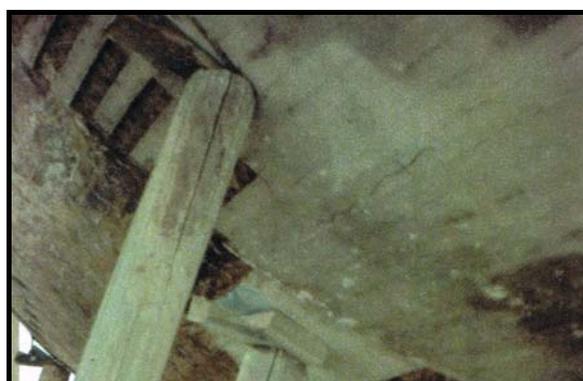
Figura 51: Solapado de la reparación. Fuente: autor

En las siguientes fotografías, se puede ver el avance del desguace y el encuentro entre el forro original y el añadido consecutivamente. Se puede ver que no coincide ni la trayectoria ni el ancho de la tabla.

Hay que resaltar que el forro reparado, tenía un grueso de más de 2 mm de masilla de epoxy de dos componentes “ AW grip”. Se ha devastado con máquina orbital ya que a soplete iniciaba la combustión por sus altas propiedades inflamables.

Hemos averiguado, a pesar de estar despegados los forros, estaban secos: El último forro estaba mecanizado (macho-hembra) como un “parket” y encolado además de estar generosamente cubierto por la masilla antes mencionada.

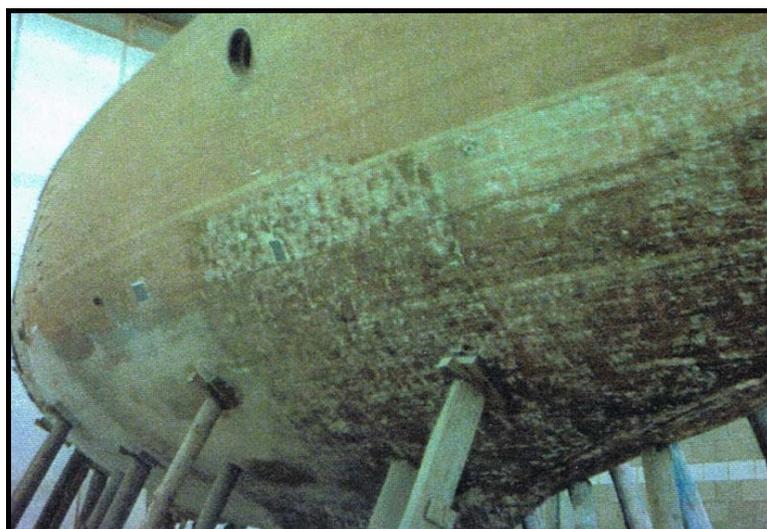
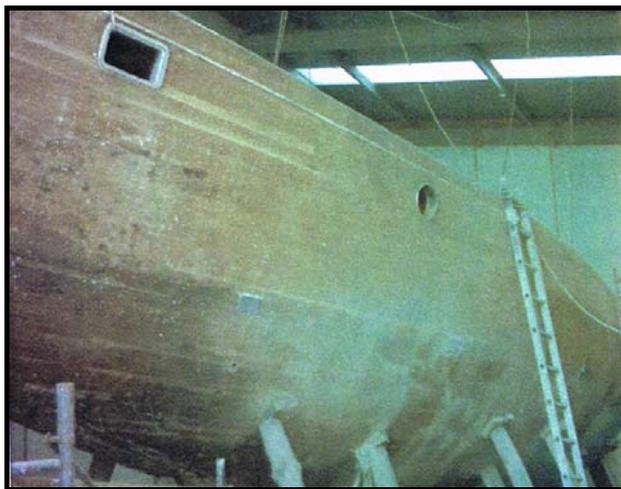
Figura 53: Pelado integral del casco. Fuente: autor

En la figura superior, podemos ver el contraste entre la humedad retenida de la obra viva, con la parte seca de la obra muerta. Un detalle importante de la forma de trabajar de Astilleros Carabela, es la ausencia de grapas. Es una muestra de calidad constructiva. La utilidad de las grapas era unir los forros durante el secado de la resina. Una vez curado, las grapas quedaban fuera por medio de una tira metálica.

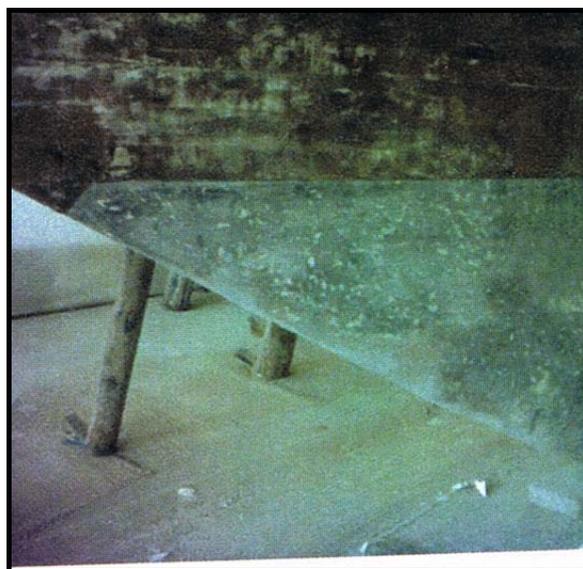
Figura 55: Lastre de plomo. Fuente: autor

En la imagen inferior podemos ver la junta entre la quilla y el lastre de plomo de fundición.

Podemos ver las laminaciones del taco de quilla y el estado del taco por la parte de la roda despegada. Esta parte sufrió especialmente, debido a la colisión de la quilla. En el ataque de la quilla apareció una

fisura y por la parte de fuga una compresión del taco. Debilitando una zona especialmente crítica.

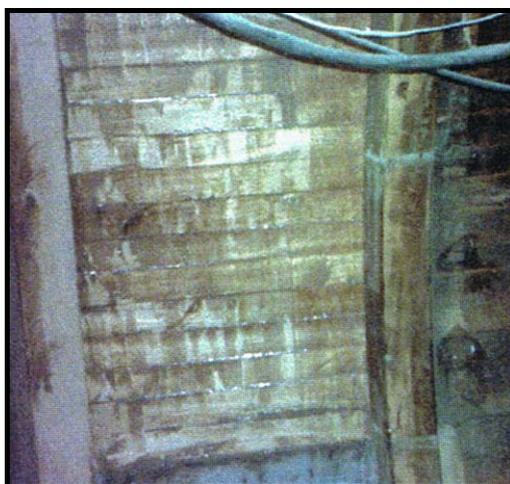
Figura 61: Saturado del laminado. Fuente: autor

En la figura 61, vemos el forro por el interior. Se ve perfectamente ajustado y el chorreo de epoxi, asegura que ha sido bien saturado y comprimido.

Un error que comete la obra, es grapar los forros para unir el casco sin la lengua metálica, para una vez curada la resina, poder sacar las grapas de cobre. Estas permanecerán en el casco y a largo plazo oxidarán y perjudicarán el casco del barco.

En la imagen inferior, vemos el chorreo del interior del forro. Es buena muestra del buen trabajo el sobrante de resina una vez comprimimos la madera.

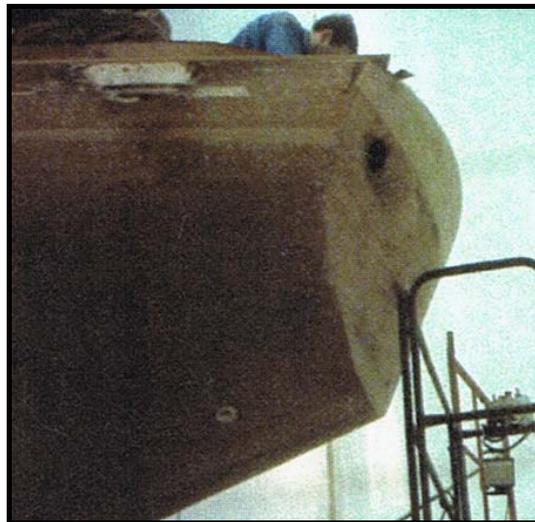
Figura 68: Espejo de popa. Fuente: autor

Se está realizando la tapa y contratapa en tablero fenólico marino. Se comienza por la parte superior. Luego se desguazará el resto. En la siguiente imagen, se aprecia en la banda de babor, parte de lo que llamaríamos en construcción tradicional “trancanil”. Está en mal estado y se reparará conjuntamente con una partida creada para dejar el casco en perfecto estado.

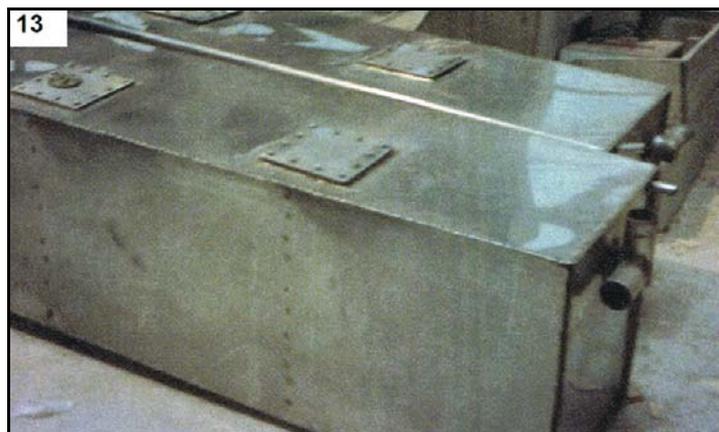
Figura 84: Tanques de gasoil. Fuente: autor

De forma imprevista, encontramos una deformación del tanque de gasoil, debido a la obturación del respiradero del tanque. Causando vacío y deformando los vértices de los tanques.

En la figura 84, mostramos los tanques reparados y preparados para volver a instalar. Es importante quedar seguros de que no van a crear problemas y revisar el buen trabajo. Una avería de los tanques en alta mar podría causar problemas de gravedad, ya que tienen difícil acceso.

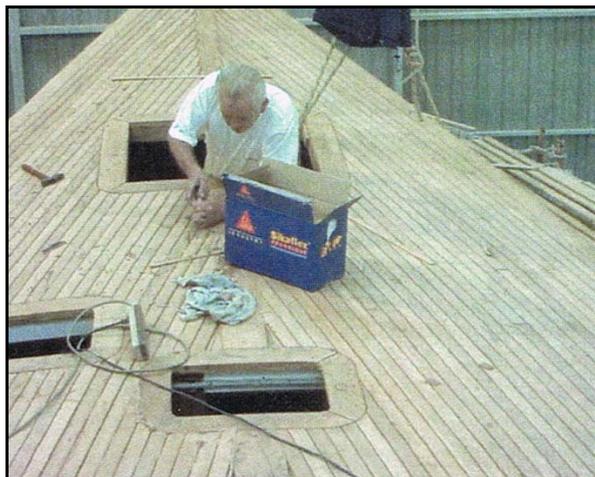
Figura 86: Vemos el operario saneando las juntas. Fuente: autor

Una vez finalizada la cubierta, se procede a perfilar las juntas a mano. Es posible hacerlo a máquina, pero queda una junta más ancha y menos funcional y con una calidad desmejorada. Una vez perfiladas las juntas, se procede a su limpieza.

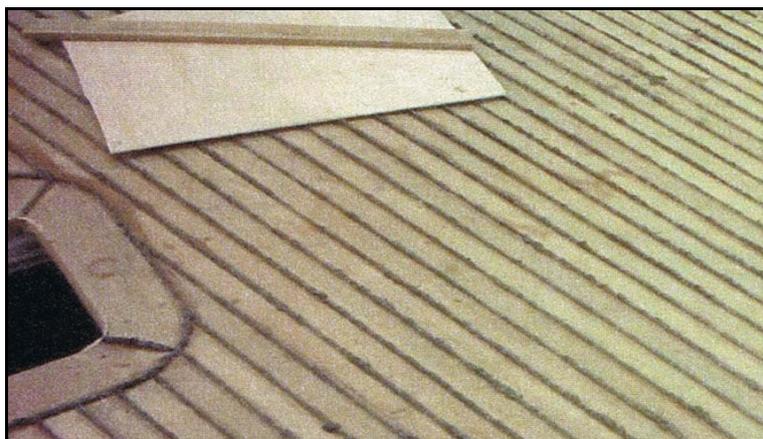
Figura 87: Calafateo de la cubierta. Fuente: autor

Una vez la cubierta esta terminada, debemos perfilar la parte de la banda a mano. Cuando ya tenemos las juntas entre las tablas terminadas, procedemos a la limpieza e imprimación tipo sikaflex. Se termina con un cordón continuo de sellante especial para calafateo de cubiertas, como se puede observar en la figura 87.

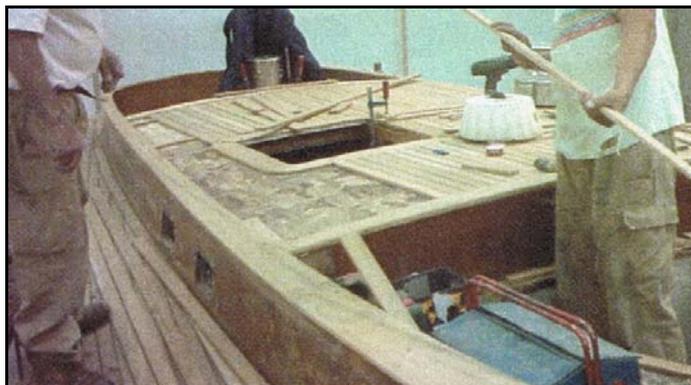
Figura 88: Forrando de teca el alzado de popa. Fuente: autor

El siguiente proceso, será colocar el marco alrededor de la bañera y frontal de la cabina. Este tipo de regala alta, se utilizaba en construcciones de los años 70, para hacer la navegación más segura. Es una zona, donde te puedes refugiar, cuando hay mal tiempo durante la navegación. Posteriormente, instalaremos la cubierta en el alzado de popa (figura 88).

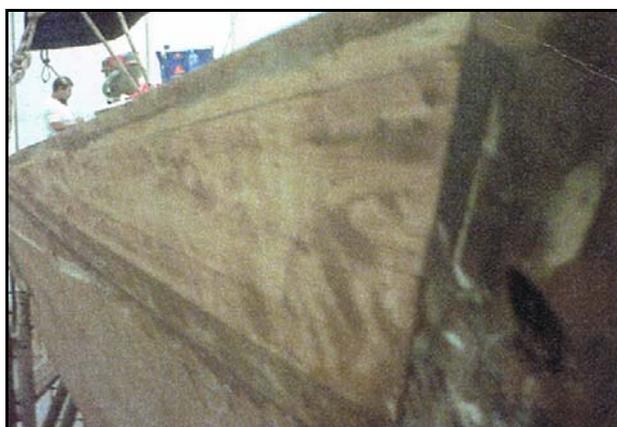
Figura 89. Amura de estribor. Fuente: autor

En cuanto al casco, se termina la reparación del costado de babor, y se inicia el desguace de la banda de estribor, pero solo del cuarto forro. La reparación es un poco diferente de la otra parte y no está a bisagra. Rehaciendo el 4º forro, sellándolo bien y amarrándolo quedara el barco estructuralmente en perfecto estado de uso. En la figura 89, se puede observar la parte de la proa, también reparada. En esta zona, existía un podrido importante, debido a ello, en octubre 2006 el guía cabos salto de su punto de sujeción.

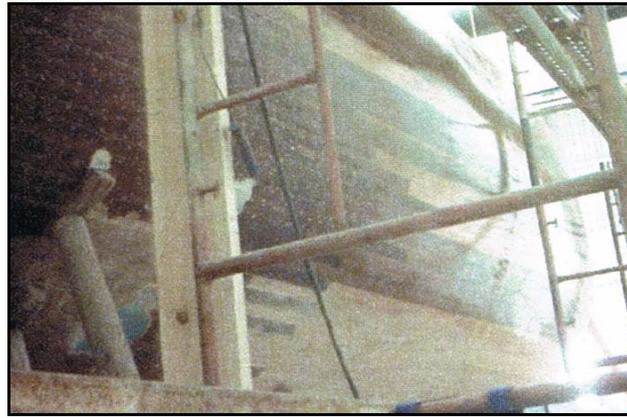
Figura 90: Vista del costado del casco. Fuente: autor

Una vez acabada toda la banda de estribor, el equipo de Alfonso Prada, inicia un suave lijado en todo el casco y procede a impregnarlo de resina de epoxy. La impregnación se hace a mano y brocha para asegurar que quede la madera bien saturada. Especialmente, en la figura 90 se puede comprobar el brillo que toma la madera bien saturada. Vemos también, que la zona de la obra viva, aun no ha sido tratada y se ve el cambio de color.

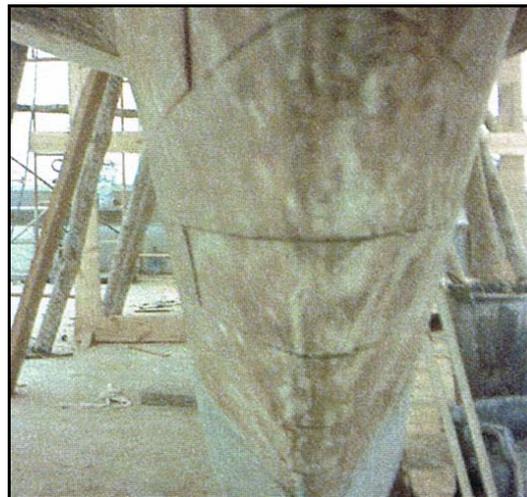
Toda la madera se encuentra ya bastante seca. Las juntas de la orza y lastre están bien abiertas. Todo ello se procederá a sellar con masilla de epoxy de dos componentes.

Figura 91: Orza y lastre. Fuente: autor

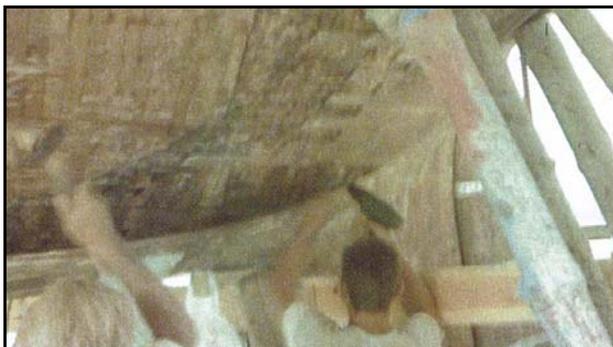
Figura 92: Obra viva. Aleta de babor. Fuente: autor

Siguiendo las recomendaciones del Armador, los carpinteros desguazan el forro nº4. Inician el cuadruplo del forro y se rehace exactamente con el asiento original del barco.

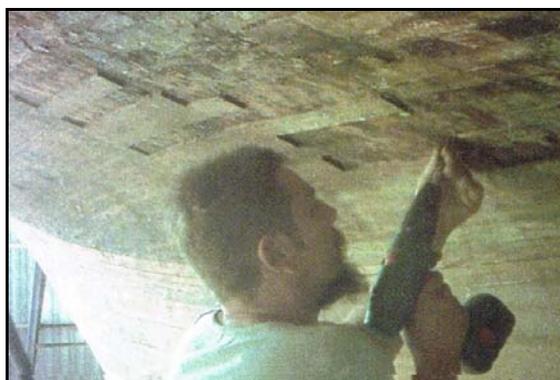
Figura 93: Tirafondos del casco a las cuadernas. Fuente: autor

Aparte de rehacer el forro, se aprovecha para cambiar los tirafondos de los 3 forros a las cuadernas, de forma que quede todo bien fijado.

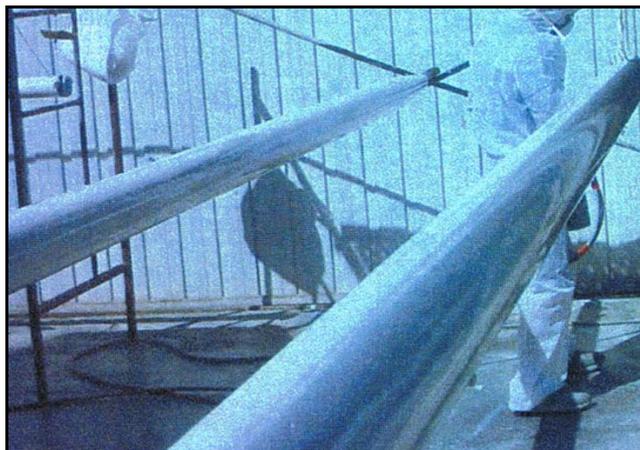
Figura 94: Imprimación y pintado. Fuente: autor

Después de lijar, masillar y aplicar capas de imprimación con sus respectivos curados, pintamos con aerógrafo para obtener un mejor acabado (figura 94).

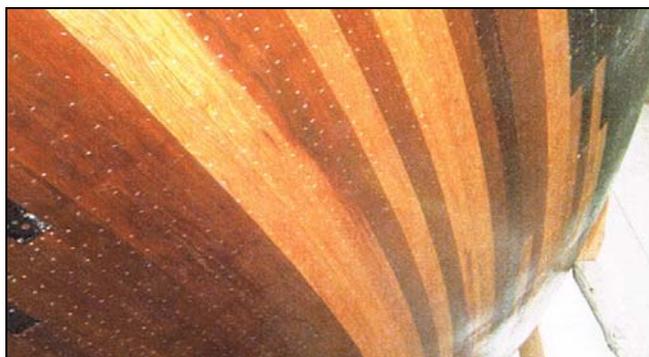
Figura 95: Vista del curado del casco. Fuente: autor

A 31 de Mayo, el casco está con unas manos de epoxy en la obra muerta y el forro nº 4 exterior de babor listo para rehacer. Durante la primera semana del mes de junio, se terminó el forro nº 4 babor y a la semana siguiente ya se dio una capa de resina epoxy a toda la obra viva hasta obtener un buen saturado, en la figura nº 1 se muestra una vista general del casco de babor con el forro rehecho y cuadrupado. También observamos el alto brillo que alcanza la madera, cuando esta bien saturada de resina. La elección de la madera a emplear, para la parte de babor, ha sido siguiendo el mismo criterio que en el lado de estribor.

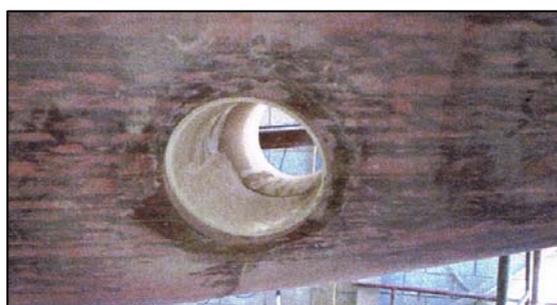
Figura 99: Tobera de la hélice. Fuente: autor

Como obra de mejora de Carpintería de Ribera en el casco, se instala la tobera de la hélice de proa entre la última cuaderna del camarote de proa y el primer mamparo maestro. Una vez instalado el tubo, se procede a su llenado de resina de epoxy para que quede bien sujeto y estanco. Se instala bajo la tobera y paralelamente a la quilla por el interior dos alivios por si entrara agua por el pozo, pueda ser evacuada y no cause daños por estancamiento. En la figura 99, se puede ver la tobera instalada y sellada por el exterior.

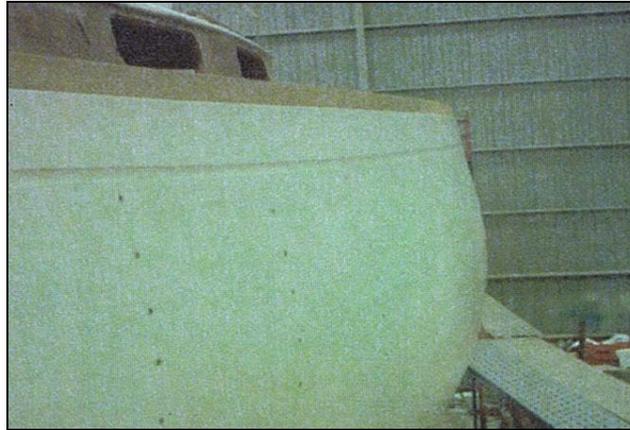
Figura 100: Casco imprimado para correcta unión de materiales. Fuente: autor

Una vez tenemos la obra viva resinada, masillada y lijada, aplicamos la primera de las capas de imprimación de dos componentes. La imprimación se utiliza para asegurar una perfecta unión entre los distintos materiales (figura 100).

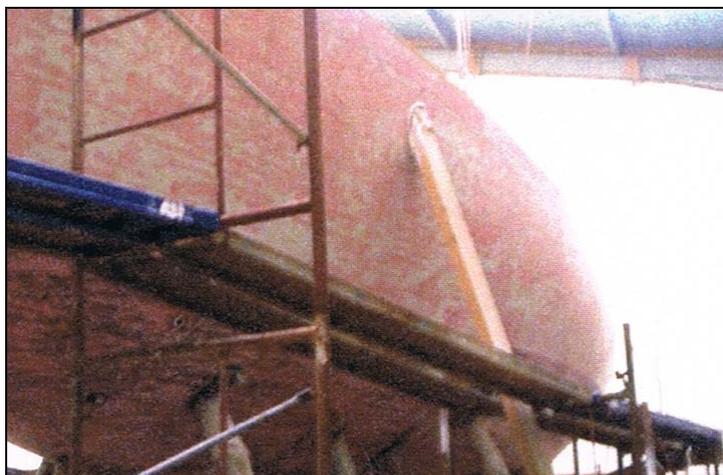
Figura 101: Masillado y taqueado del casco. Fuente: autor

La superficie del casco del Meltemi, es muy irregular. El casco debe estar perfectamente alisado y taqueado con mucha delicadeza.

Una vez imprimado, lijamos y volvemos a masillar toda la obra muerta para localizar anomalías e imperfecciones ya que si no se tratan correctamente resaltarán con la pintura de acabado, presentando un mal trabajo y aspecto (figura 101).

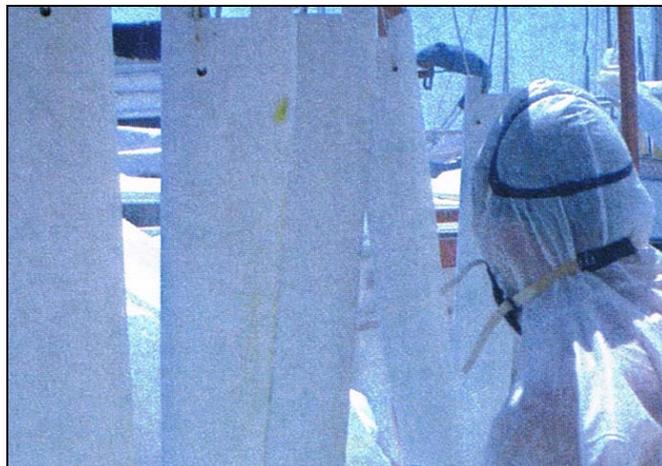
Figura 102: Última capa de pintura a las crucetas. Fuente: autor

El equipo de pintura, acaba de aplicar las últimas capas a las diferentes piezas de los palos. En la figura 102, vemos como el operario aplica la última capa de pintura a las crucetas.

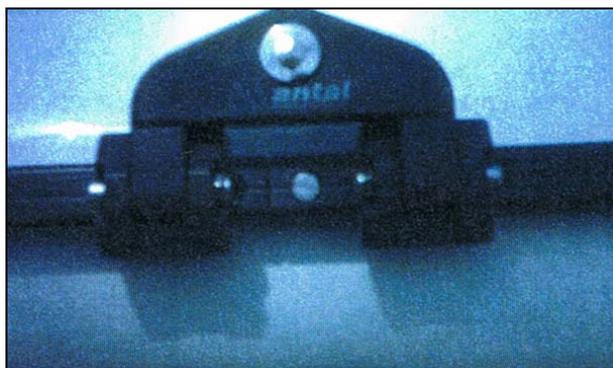
Figura 103: Carril del palo mayor. Fuente: autor

Una vez acabados los palos de pintura, proceden a la instalación del carril Antal para la Mayor Full Batten. Este sistema, permite maniobrar la vela con gran facilidad. El sistema full batten, lo conforman sables forzados horizontalmente. Esto permite dar rigidez y forma a la vela. Vemos imágenes del carril instalado y del patín principal donde queda arraigada la vela con la driza de mayor (figura 103).

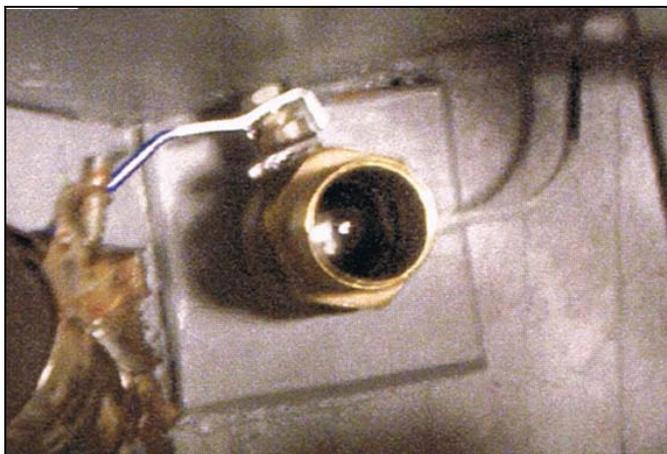
Figura 104: Pasa casco y pintura de dos componentes para la sentina. Fuente: autor

grifos de fondo y pasa cascós del desagüe de la bañera. Por otro lado, se ha saneado y pinturas de epoxy de dos componentes toda la parte del casco interna en donde se alojan los depósitos de gasoil. (En la figura 104, vemos un pasa casco nuevo y la pintura de dos componentes gris, para proteger la zona donde instalaremos los depósitos de gasoil.)

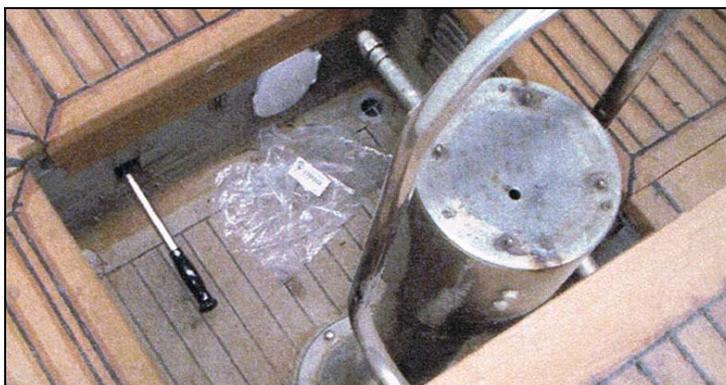
Figura 105: Bañera de popa con la bomba de achique y ducha. Fuente: autor

Posteriormente, se ha instalado una bomba de achique manual modelo Horizon tal y como establece la normativa en la bañera de gobierno a vela. Así mismo, se ha instalado una ducha externa, que funcionara con agua fría y caliente. (ver figura 105, la tapa blanca oculta el grifo y teléfono de la ducha). Como complementos de fontanería, se han pasado tuberías nuevas para servicio de agua tanto interno como de achique. Se han sustituido las mangueras de conexión de los depósitos y se ha instalado un grupo de presión de agua nuevo, con calderín incorporado, capaz de suministrar agua a más de 6 grifos simultáneamente.

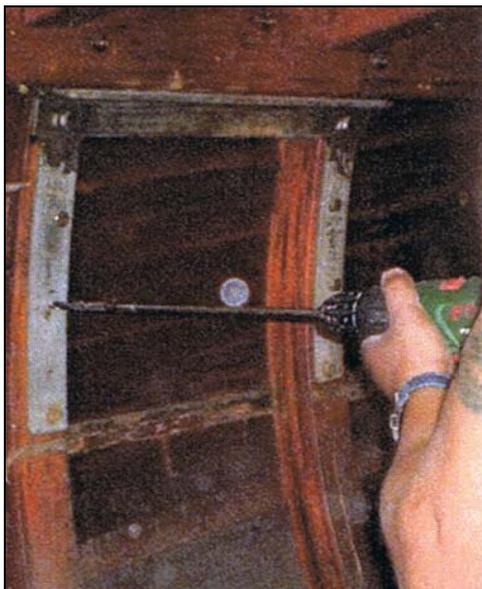
Figura 106: Platinas de sujeción para los cadenotes de mesana. Fuente: autor

Para rematar los trabajos del forro interior, se han reemplazado los tirafondos de los cadenotes del palo de mesana.

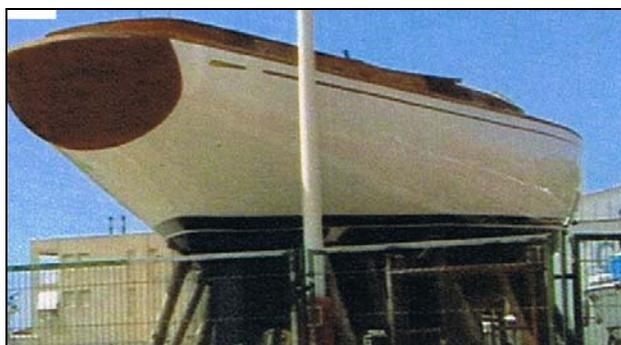
Figura 107: Vista del casco terminado. Fuente: autor

Como anomalía, cabe destacar que habiendo apretado los pernos manualmente con una llave especial hecha a medida. La zona más

castigada del barco, la parte final de la orza por popa, ha cedido en unos 2 mm. Es por ello, que antes de volver a poner el barco en el agua. Se replantea el sistema de apriete de los pernos, recalculando los pares y resistencias. Se decide mejorar el sistema de apriete y planificar de nuevo el trabajo.

Una vez acabada toda la partida del casco y cubierta, antes de poner el barco en el agua, consultados los industriales implicados, se saca de la nave para observar posibles movimientos. Los pernos de quilla han sido ligeramente reapretados. La fecha fijada es 10 de Agosto. Los interiores están limpios para acometer la partida eléctrica y se acaban los últimos trabajos de fontanería que quedan pendientes. La cubierta ha sido lijada y el espejo se ha terminado con calidad de ebanista.

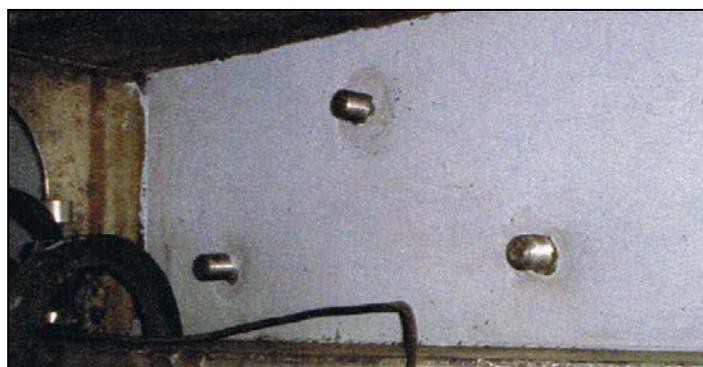
Figura 108: Cubeta de sobrequilla y espárragos de sujeción. Fuente: autor

En la figura 108, vemos el aspecto de la cubeta de la sobrequilla pintada con imprimación epoxy de dos componentes y las cabezas de los pernos revisadas y limpiadas. También se ha pintado toda la pieza nueva del soporte de la bocina. En la figura 108, se pueden ver las chaponetas hechas y el plato del eje del motor tratado con pintura tipo “fossim” especial para hierro.

Se procede al desenroscado de las tuercas, revisión y limpieza de las mismas. Se mecanizan para trabajar con un vaso de norma DIN Europea y se fabrica una llave más versátil. Así mismo y para repartir mejor el esfuerzo, se fabrican unas chaponas más amplias, que apoyan sobre una superficie más amplia. Los pernos no ceden más al reapriete manual. Se espera que sea suficiente pues sino, habrá que acudir a un sistema mecánico, con una llave dinamométrica electro hidráulica, que aplique un par máximo calculado.

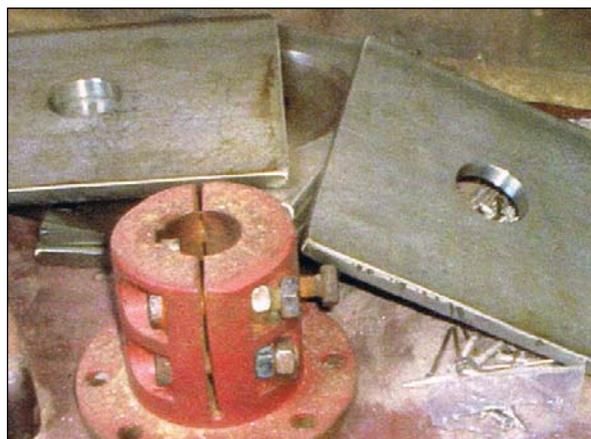
Figura 109: Platinas de la orza y plato de motor. Fuente: autor

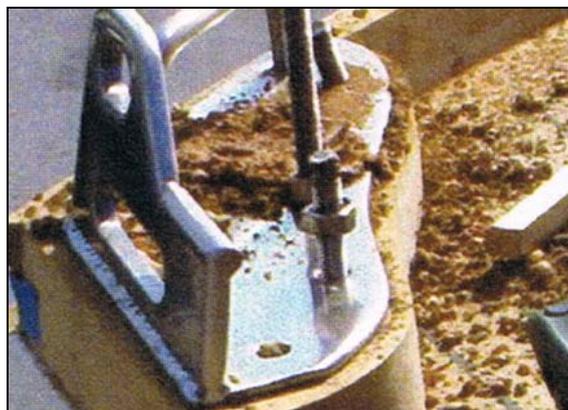
Figura 110: Arraigo de mesana. Fuente: autor

En cubierta se comienzan a instalar los primeros herrajes ya pulidos. En la figura 110, se observa el arraigo de mesana (popa – estribor). La misma platina, sirve para guiar las amarras de maniobra. Estos herrajes van fijados con métricos pasantes.

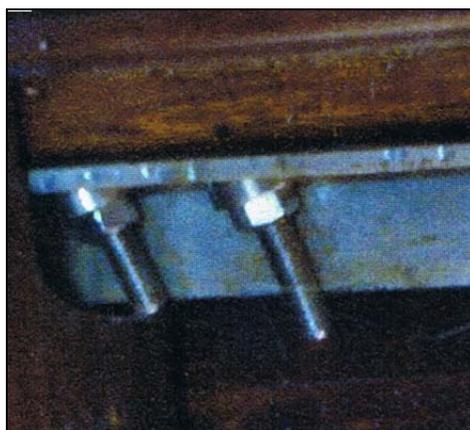
Figura 111: Anclajes a la platina del palo de mesana. Fuente: autor

Unos herrajes se han recuperado y otros han sido renovados como los anclajes de la jarcia fija del palo de mesana y el back stay del palo mayor. En la figura 111, vemos el anclaje por la parte interna. Se han confeccionado pequeñas piezas a medida como las arandelas en cuña que se encuentran antes de las tuercas y que aseguran un correcto funcionamiento y anclaje. En la figura 112, los mencionados herrajes por la parte de cubierta.

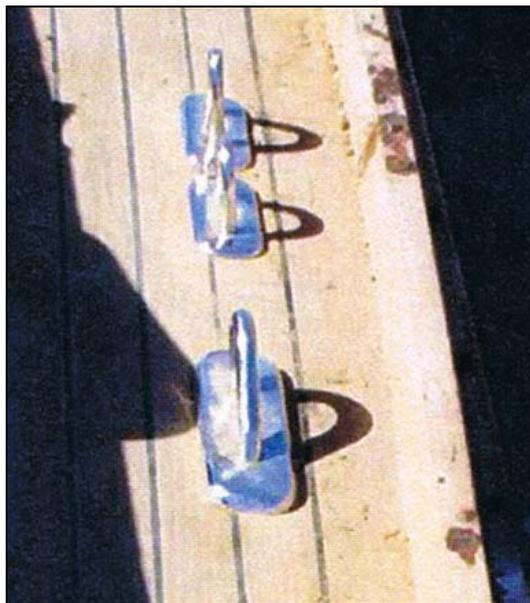
Figura 112: Arraios de mesana desde cubierta. Fuente: autor

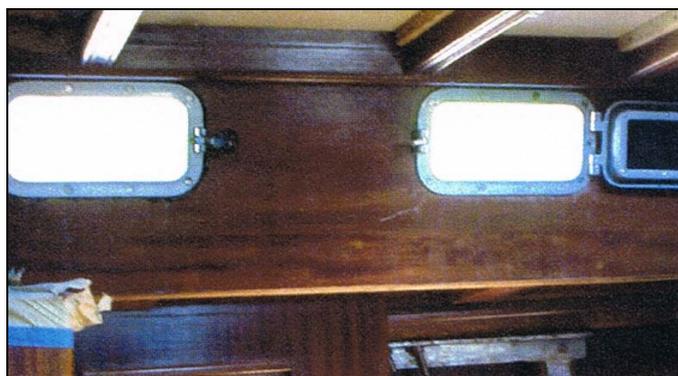
Figura 113: Escotillas laterales. Fuente: autor

Otro elementos del barco que se han recuperado y restaurado son los portillos laterales. Por medidas especiales en el mercado no se han encontrado sustitutos, y el coste del portillo nuevo es en este caso superior a la restauración del antiguo, que no se encuentran en mal estado. Simplemente son de aluminio y no coinciden con los acabados del barco. Se les ha dado el mismo color que a las escotillas y se han embellecido exteriormente con marcos de acero inoxidable a juego con las lumbreras del salón que así son de origen, dando un aspecto más homogéneo a la cabina. En las fotografías vemos los portillos por ambas partes.

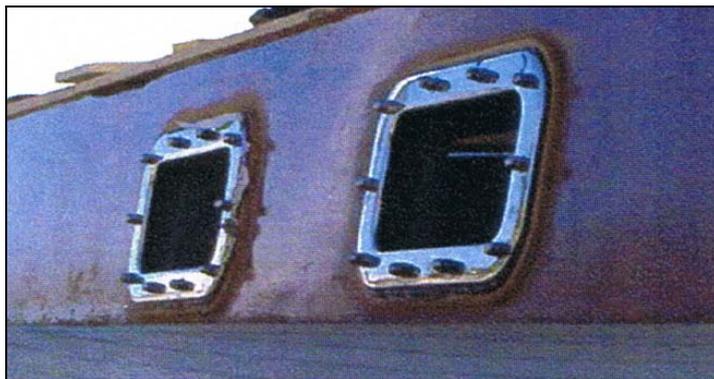
Figura 114: Portillos vistos desde el exterior. Fuente: autor

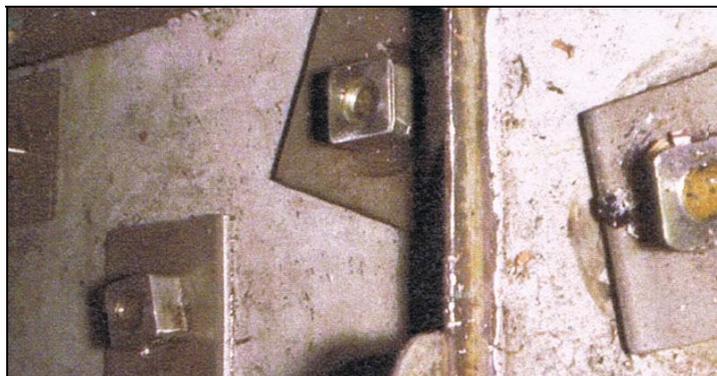
El Meltemi es botado, y se observa que existen dos anomalías destacables: la bocina hace más agua de la deseada. Absorbe agua entre las juntas del casco y las primeras tablas de la quilla. Se vara de nuevo el barco para proceder al reapriete de pernos con par calculado y se corrige el reapriete de la bocina.

Figura 115: Pernos y chaponas. Fuente: autor

En la figura 115, los pernos ya arados con las nuevas chaponetas, limpios, engrasados y listos para ser reapretados.

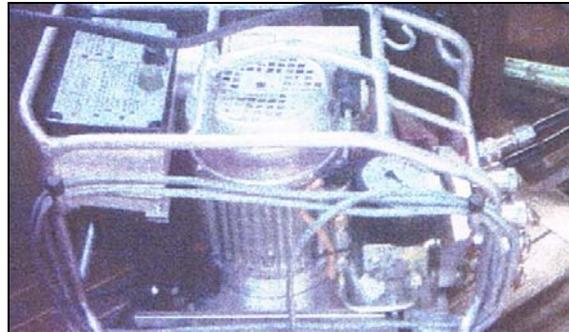
Figura 116: Llave dinamométrica electro-hidráulica. Fuente: autor

En la figura 116, se puede observar la llave dinamométrica. Dicha llave es accionada por una bomba electro-hidráulica. La llave transmite un par de fuerza en kgs. En este caso, los cálculos arrojan un par de apriete máximo de rotura hasta 500kg y un par de fuerza recomendable de 300kg. El cálculo ha sido efectuado por un ingeniero de CCP en base a la métrica, calidad del acero, y tipo de anclaje de los pernos.

El procedimiento fue de proa a popa, par e impar, dando un par al principio de 150kg. Se pasó a 200, 240 y finalmente a 300. En cada momento se controló el efecto sobre la orza de plomo y las juntas. Obteniéndose el satisfactorio resultado de un movimiento esta vez positivo.

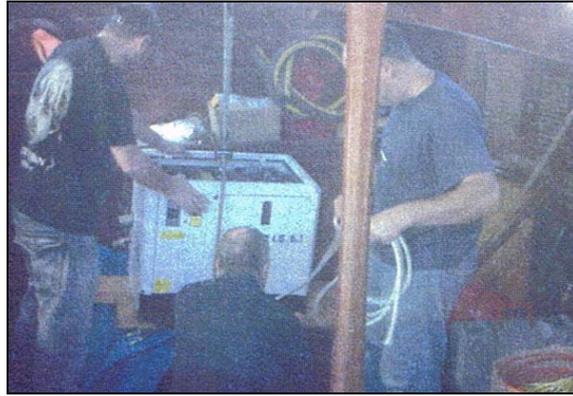
Figura 117: Instalación del generador. Fuente: autor

La figura 117, muestra el montaje del generador en la bancada de acero.

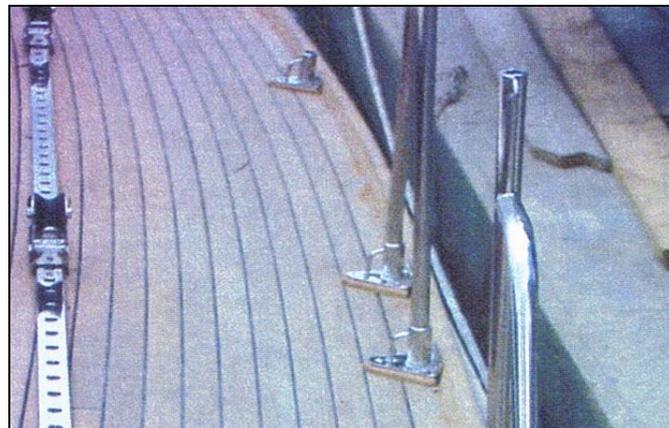
Figura 118: Carril y anclajes de cubierta instalados. Fuente: autor

En la figura 118, se pueden apreciar varios de los nuevos herrajes de cubierta; el carril de génova – trinquete. Patines y poleas de cojinetes, bases y tinteros. Todo se ha configurado con rigurosa precisión. Cada tintero y cada base sigue fielmente la inclinación de la cubierta y el ángulo de la brazola. La chapa utilizada es de 50 mm, cuando lo habitual son 0.25 mm.

La calidad del acero es AISI 316 en todos los herrajes.

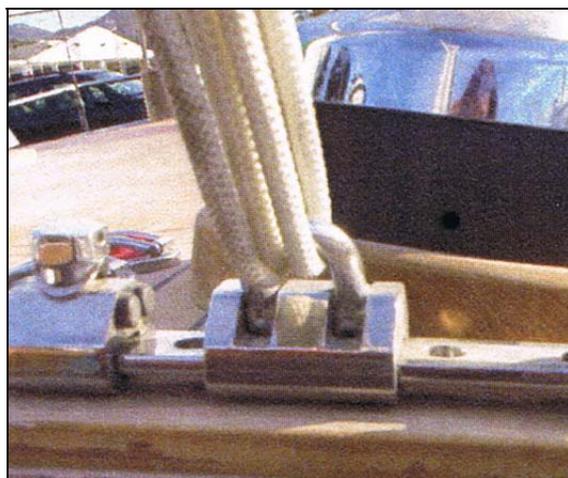
Figura 121: Carro de mayor con topes manuales. Fuente: autor

El carro de la mayor Antal y sus frenos ya están operativos. Lo hemos instalado en el segundo mamparo estructural de popa. La desmultiplicación trabaja perpendicular a la botavara y desde el pujamen. Hemos colocado los herrajes imprescindibles para poder realizar las pruebas de navegación a vela. Entre estos destacamos el sistema Antal de polea de “quita y pon” sobre cubierta que no deja cáncamos ni salientes peligrosos cuando no se utilizan. Este sistema permite fijar diferentes arraigos, con un pequeño juego de poleas, creando diferentes reenvíos según la necesidad del momento.

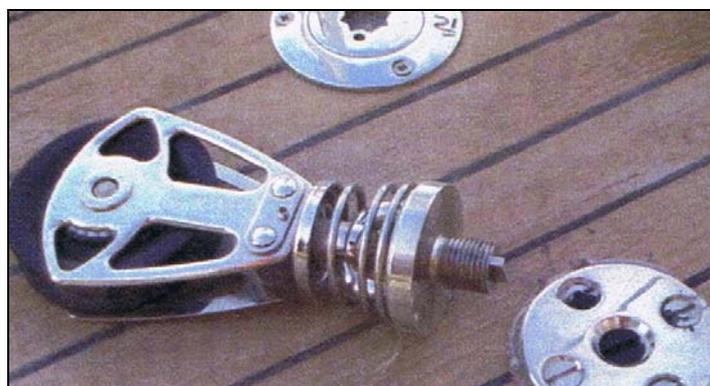
Figura 122: Poleas opcionales para los reenvíos. Fuente: autor

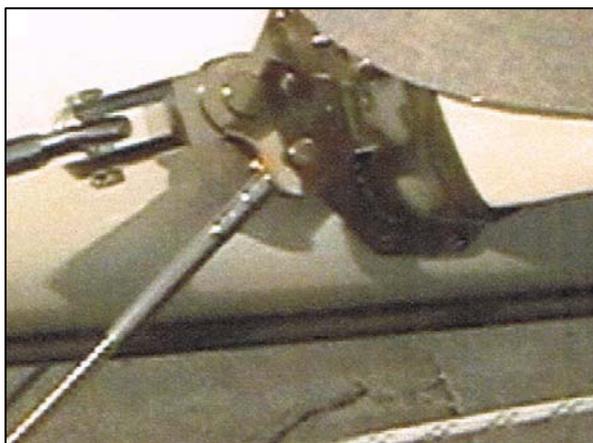
En la figura 123, vemos el arraigo del segundo piso de crucetas del palo mayor.

Figura 123: Arraigo del segundo piso de cruceta. Fuente: autor

Los herrajes originales de acero inoxidable se han revisado, pulido y colocado con nuevos remaches y herrería.

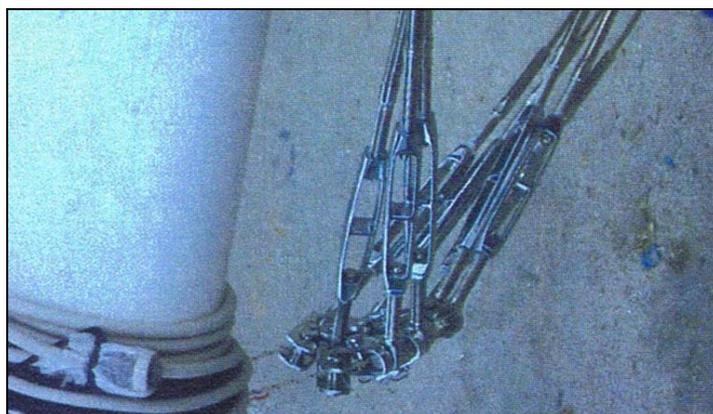
En la figura 124, podemos observar los tensores del palo de mesana preparados para arbolar. Es importante tener la jarcia ordenada, para poder hacer la maniobra con seguridad.

Figura 124: Tensores del palo de mesana. Fuente: autor

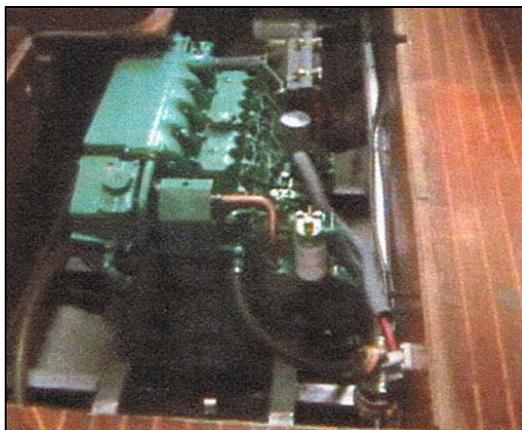
Una vez ajustado el motor en la bancada y alineado al eje, se fijó mediante los pernos de sujeción y se conectó con el plato de este último. A continuación, la figura 126, muestra el motor instalado y preparado para navegar.

Figura 126: Motor principal instalado. Fuente: autor

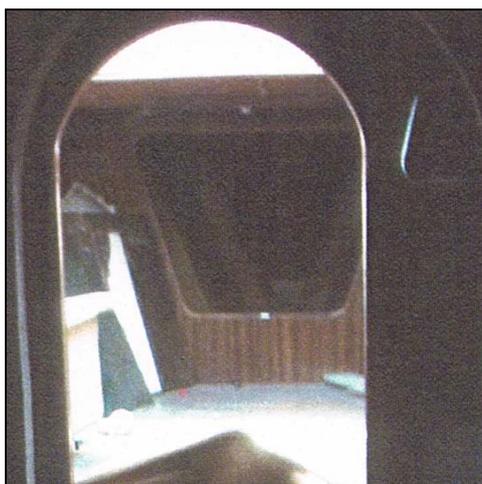
En la figura 128, se ha practicado una abertura en el mamparo de proa. El camarote destinado a tripulación, estaba consolidado con una sección transversal estanca. Incomodaba la vida a bordo, debido a que su único acceso era desde la escotilla de cubierta.

Figura 128: Mamparo de proa. Fuente: autor

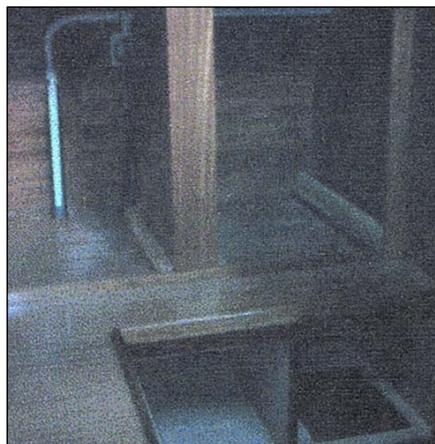
En la figura 129, vemos los espacios diseñados por los carpinteros.

Figura 129: Espacios para las neveras. Fuente: autor
