TRABAJO FINAL DE CARRERA

METODOLOGÍA PARA LA RESTAURACIÓN DE UN VELERO

Diplomatura de Navegación Marítima
Director del proyecto: Agustí Martí Mallofre
Alumno: Pere Crespo Bertran
2010/2011

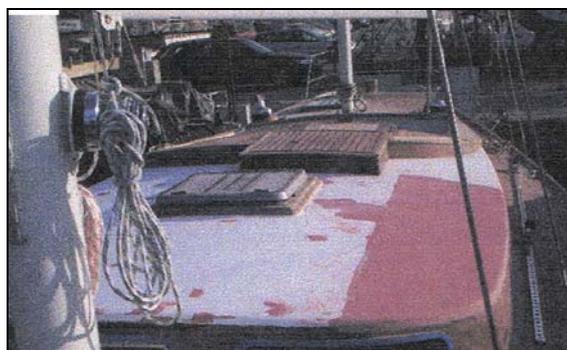
Una vez reparada la cabina a nivel de carpintería, el equipo de pintores ha procedido a la restauración, para que no quede señal ni diferencia entre la parte antigua y la nueva. Se ha dotado de una capa de fibra especial para laminar madera. En la figura 130, una vez curada la resina, se procede a realizar un tendido y posterior alisado de la superficie con masilla de epoxi de dos componentes. Posteriormente, los pintores, trataran la superficie entre capa y capa, eliminando irregularidades e imperfecciones.

Figura 130: Tendido de masilla. Fuente: autor

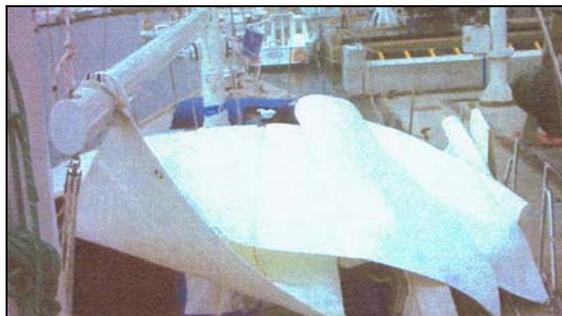
En la figura 131, podemos ver el momento de instalar la mayor, en la número 2, durante el traslado a Barcelona. Las condiciones de viento favorable y la falta de tripulación propiciaron que solo se utilizara el génova, con la que el barco tuvo un comportamiento excelente. En la figura 132, se puede apreciar la buena velocidad alcanzada con la estela resultante.

Figura 131: Montaje de la vela mayor. Fuente: autor

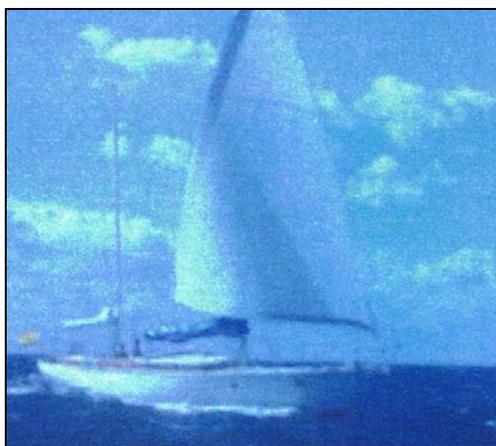
Figura 132: Traslado a Barcelona. Fuente: autor

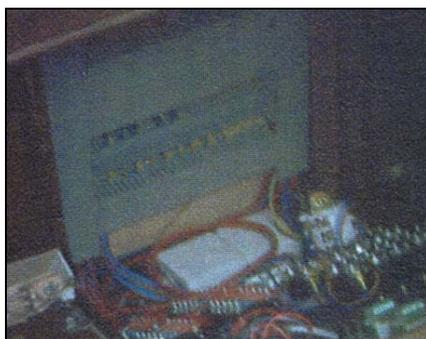
En cuanto a fontanería y electricidad, ambas instalaciones han sido ya terminadas y las conexiones instaladas en el cuadro eléctrico, que ha sido colocado y probado. En la figura 133, el cuadro eléctrico ya conectado a la caja de conexiones.

Figura 133: Térmicos. Fuente: autor
