INGENIERÍA DE LA EDIFICACIÓN PROYECTO FINAL DE GRADO

RESTAURACIÓN Y CAMBIO DE USO A CENTRO DE ACTIVIDADES ARTÍSTICAS DE LA ESCUELA DE MÚSICA DE PREMIÀ DE MAR

Projectistas: Maite Gallardo Vidal y Rocío Ramos Silva

Convocatoria: Febrero 2011

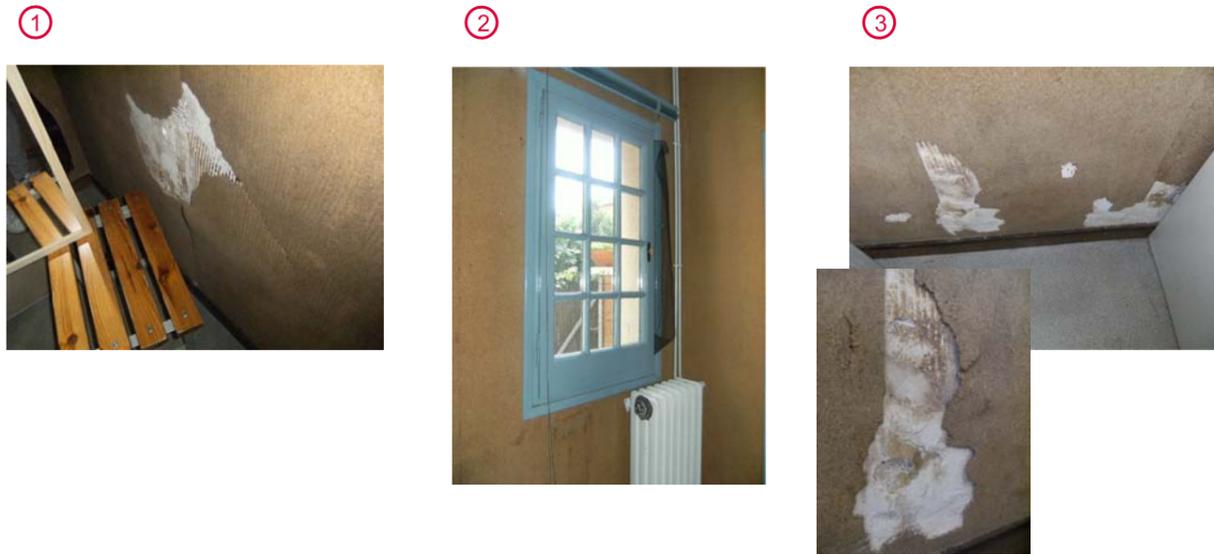
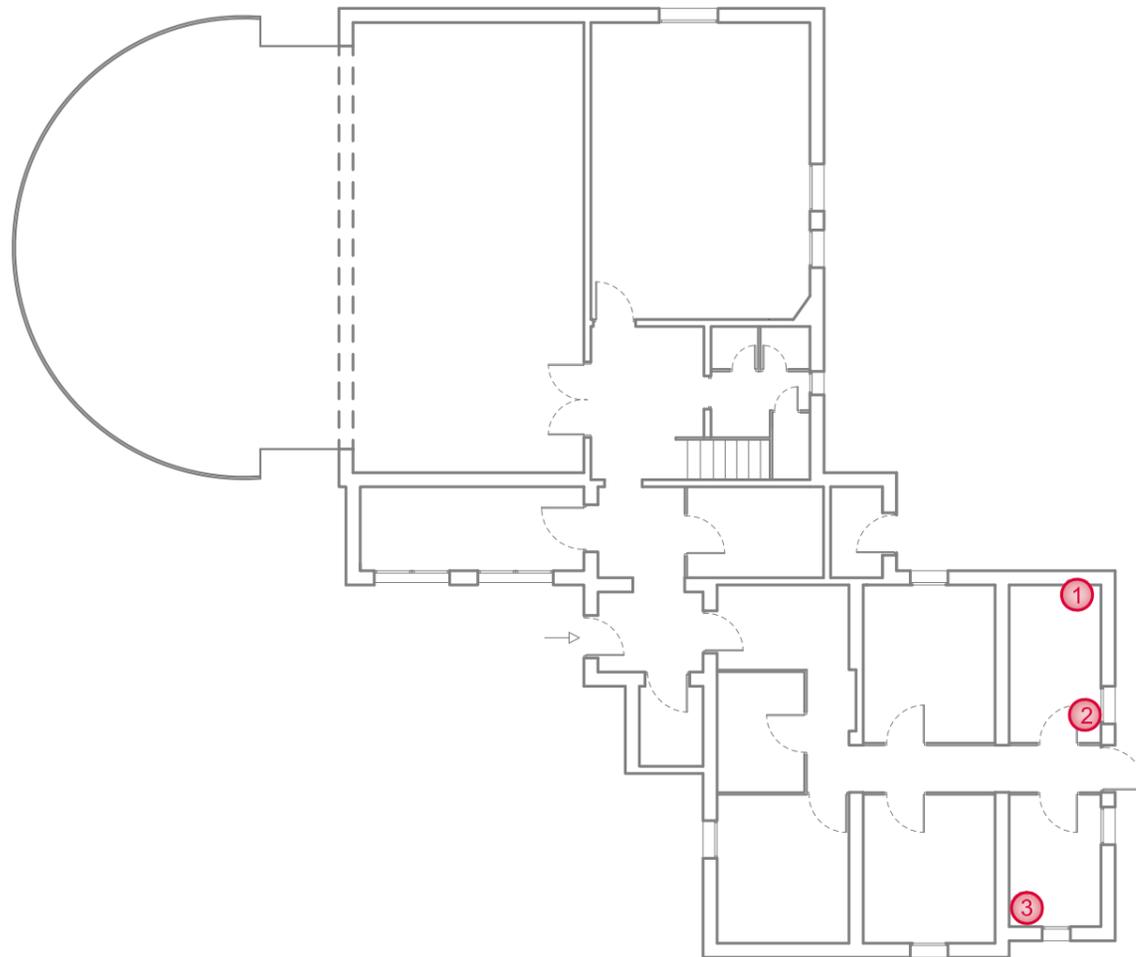
ELEMENTO: PARAMENTO INTERIOR VERTICAL

INTERVENCIÓN: ELIMINACIÓN DE HUMEDADES DE CONDESACIÓN MEDIANTE AISLAMIENTO TÉRMICO

- Cuando se observe algun indicio de humedad o de desperfecto, informar directamente al técnico especializado para realizar una revisión inmediata.
- Por la propiedad, convendría ir haciendo revisiones trimestrales, para verificar que las paredes no sufren ningun tipo de humedad.
- Revisión periódica cada 2 años por un especialista cualificado, de la renovación de los acabados.

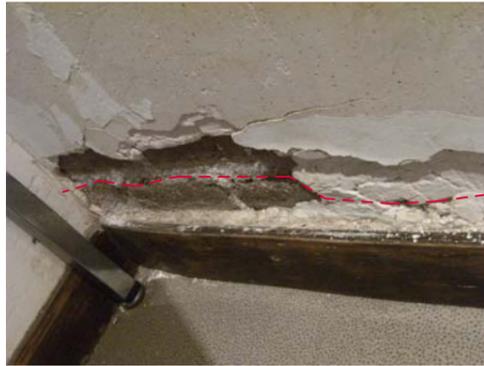
P.BAJA_Ficha 2

- Fisura situada en el bajo del paramento vertical interior, por encima del zócalo.
- Ha provocado el desconchado y rotura del revestimiento tal como se observa en la imagen.
- No se observan más fisuras de este tipo en planta baja.

- Se efectuará un testigo de yeso para observar la evolución de la fisura. Mediante la comprobación periódica determinaremos la rapidez de su evolución (rápida, lenta o nula). Con ello concluiremos si la fisura está viva (sigue evolucionando), o muerta (ha terminado su recorrido).
- En caso de que la fisura llegase a dañar el elemento en toda su superficie, convirtiéndose así en grieta, se podría llegar a determinar como una lesión grave con alta urgencia de intervención, que se efectuaría antes de iniciar el proyecto de reforma.

- Primeramente se estudiará la causa que origina los movimientos, asentamientos o deformaciones.
- Posteriormente se enfocará la solución más adienta al problema:
 1. Se repicará todo el revestimiento superficial próximo a la lesión.
 2. Al tratarse en este caso de una fisura, después de una limpieza, se inyectará resina para conseguir una nueva unión.
 3. Si se tratase de grietas, se sanearían todas las partes no adheridas y se cosería con armadura para recuperar la homogeneidad del paramento.
 4. Una vez intervenido, es preciso revestir y preparar para la posterior reforma.

- Cuando se observen fisuras de gran envergadura o grietas, se debe de informar al técnico y realizar según el caso, una intervención inmediata.
- Se recomienda hacer una renovación de acabados por un especialista cualificado, cada 2 años.
