LA CHIESA RUPESTRE DI SAN LEONARDO A MASSAFRA

**Rilievi, restituzioni e progetto di restauro a cura di
Carmela Crescenzi e Marcello Scalzo**

PARTE TERZA

Il Restauro

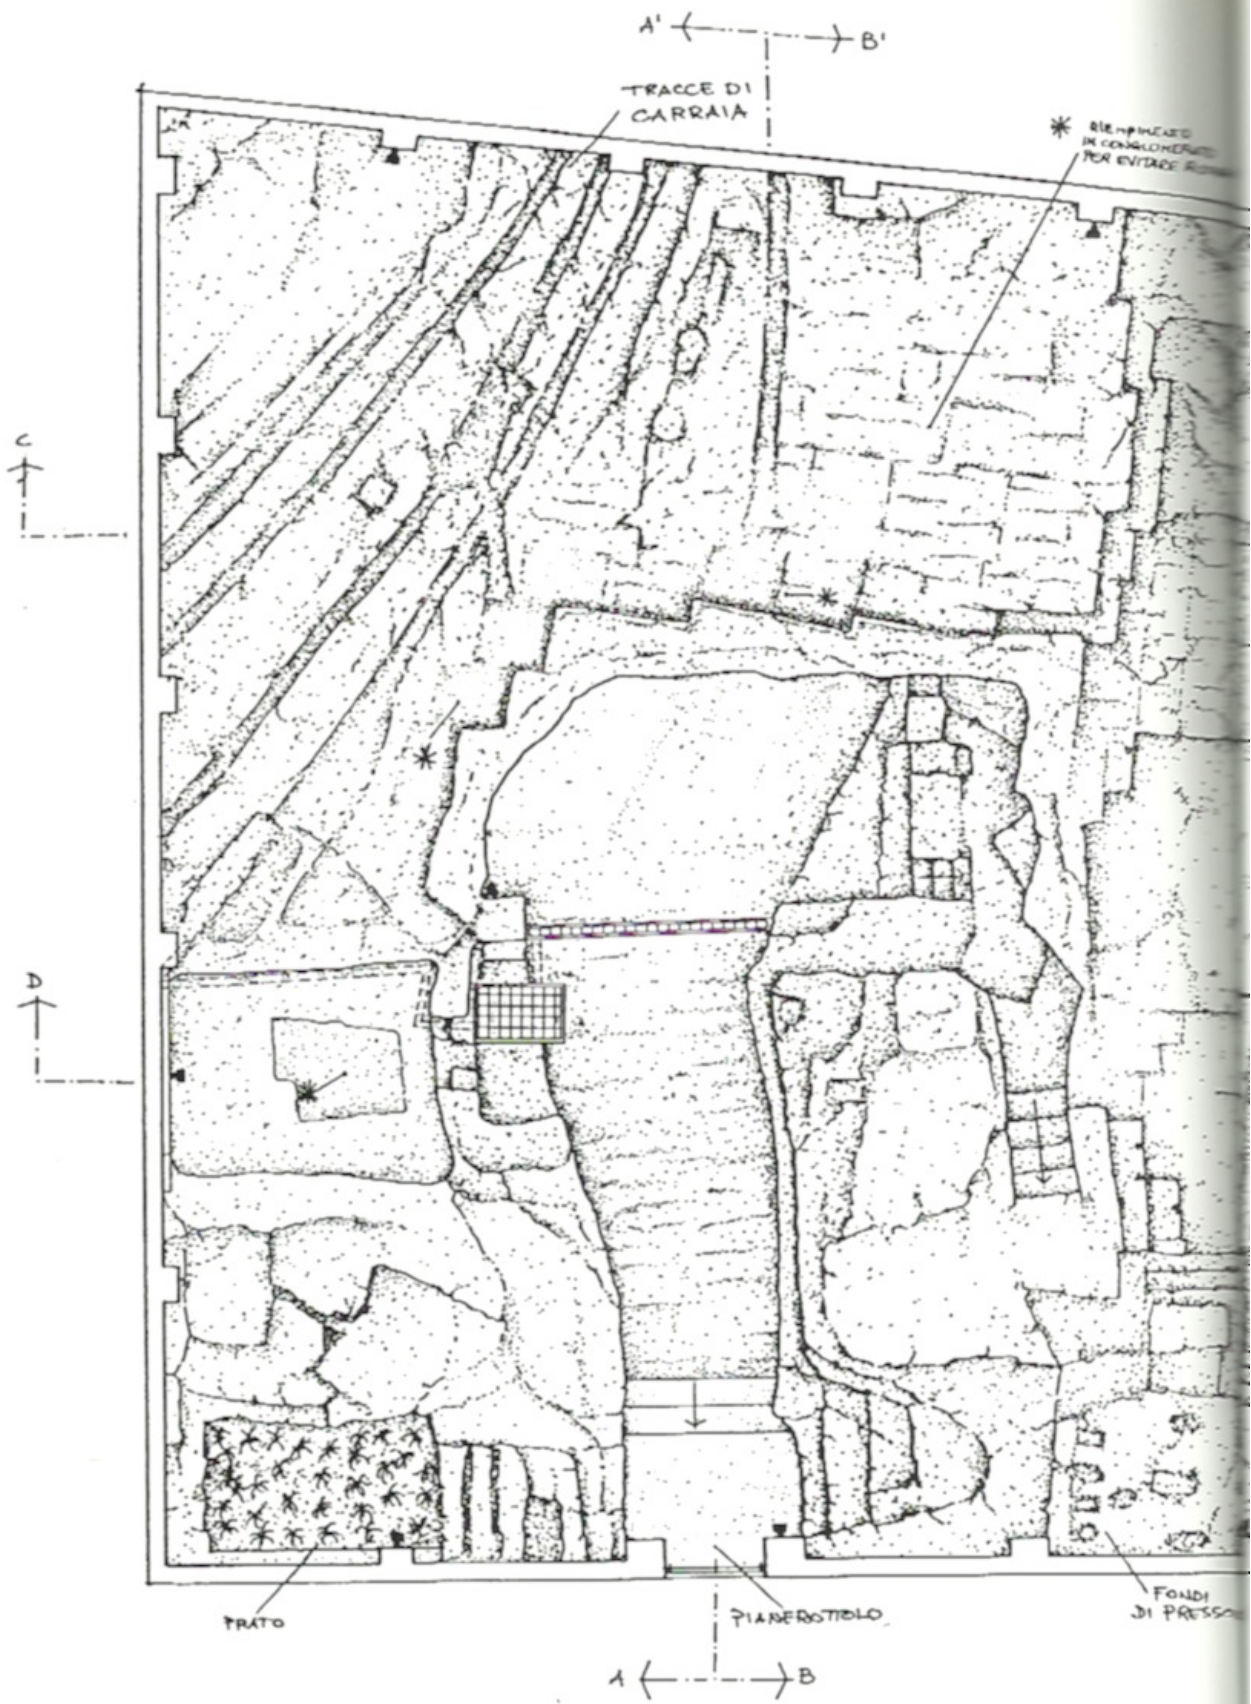
Figura 41. Pianta dell'area archeologica del sopraterra della chiesa di San Leonardo così come realizzata in base all'ultima variante del progetto di restauro.
