**AVALIAÇÃO DAS CONDIÇÕES ESTRUTURAIS E
FUNCIONAIS DE PAVIMENTOS DE CONCRETO DE
CIMENTO PORTLAND – ESTUDO DE CASO**

**Dissertação apresentada ao Curso de Pós-
Graduação em Engenharia Civil da
Universidade Federal de Santa Catarina,
como parte dos requisitos para a obtenção
do título de Mestre em Engenharia Civil.**

**Florianópolis
2001**

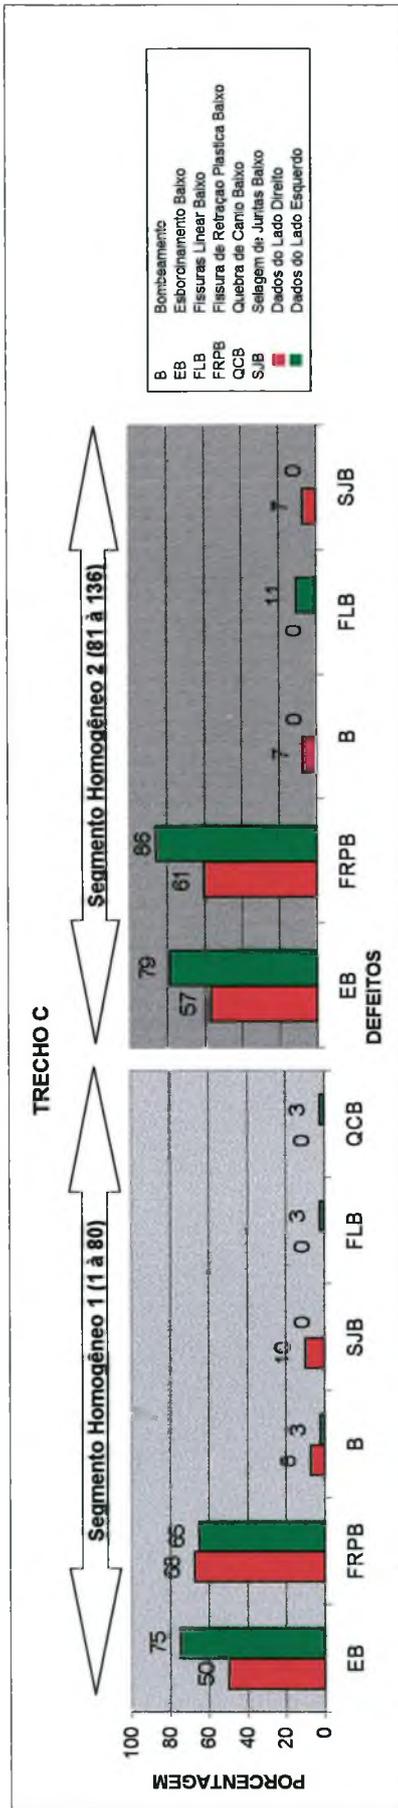
FIGURA 4.9 - Defeitos dos Segmentos Homogêneos 1 e 2 do Trecho C

Destacam-se também no trecho C a grande incidência de fissuras de retração plástica as quais ocorreram devido ao excesso de cimento na mistura dos concretos aplicados.

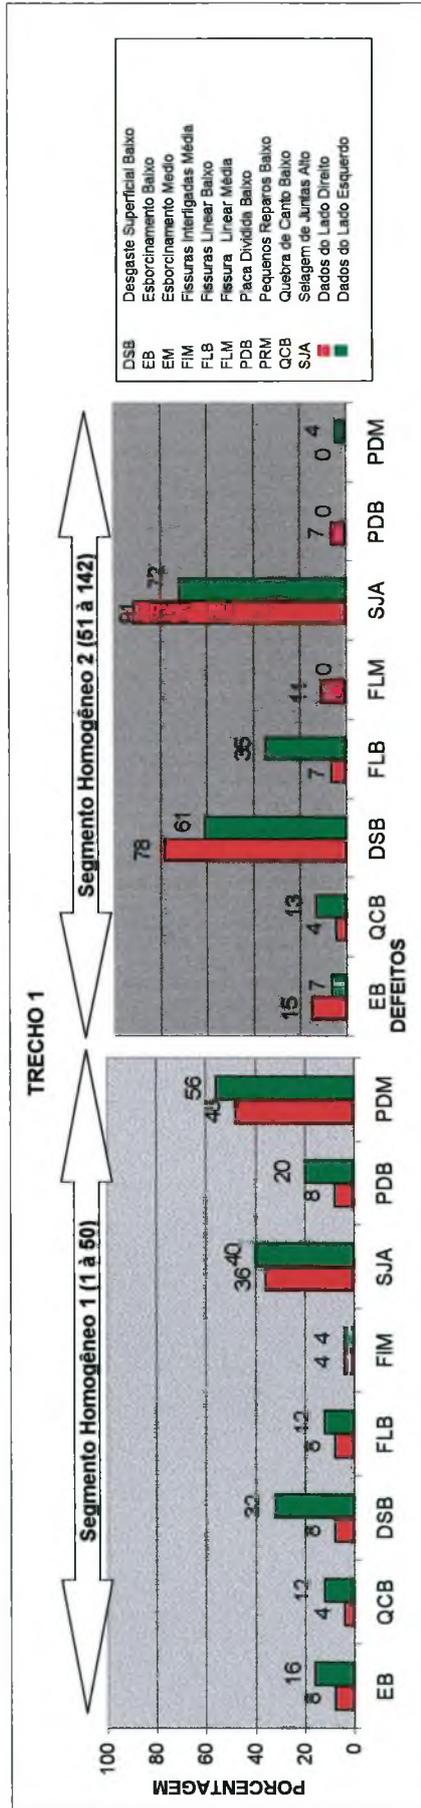
FIGURA 4.10 - Defeitos dos Segmentos Homogêneos 1 e 2 do Trecho 1

O trecho 1, encontra-se em operação desde 1988 e apresenta uma quantidade significativa de defeitos, sendo os mais predominantes: placa dividida, defeitos de selagem de juntas, desgastes superficiais e fissuras lineares. Esses defeitos foram amenizados pelas reabilitações parciais e integrais realizadas.

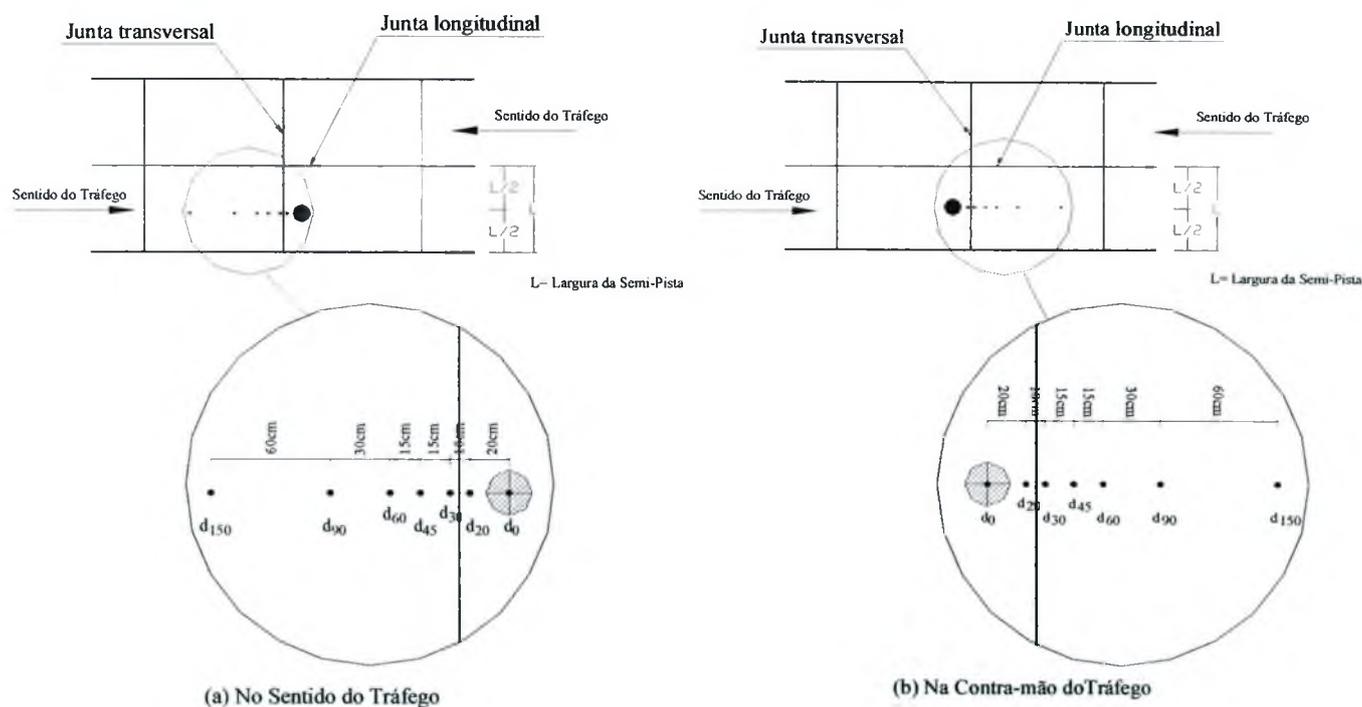
FIGURA 4.28 Avaliação da Eficiência da Transferência de Carga

No modelo KUAB 2M com a configuração disponibilizada foi necessário medirem-se as transferências de cargas primeiramente num sentido e retornar na mesma faixa de tráfego na contra-mão com o equipamento de maneira a efetuarem-se as medidas das deflexões antes e após as juntas para cada faixa de tráfego conforme a Figura 4.28.

Portanto, a verificação do estado das juntas foi realizada através dos parâmetros de transferência de carga (TC) utilizando-se o critério das deflexões. Esses parâmetros foram verificados através dos processos da AASHTO (DJE), de WESTEGAARD (D) e da Universidade do TEXAS (JDR), conforme Figura 4.28.

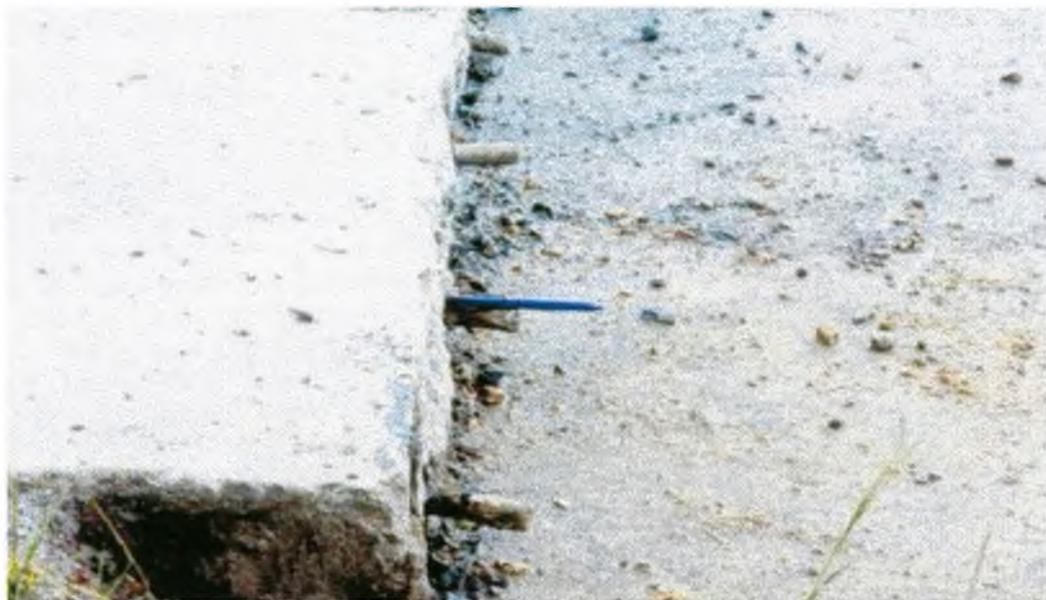
FIGURA 4.45 – Posicionamento Incorreto das Barras de Transferência entre Placas Contíguas.

Dentre os defeitos construtivos mais importantes destacam-se aqueles relativos aos posicionamentos incorretos das barras de transferência. A falta de posicionamento adequado da linha neutra da placa e entre as placas contíguas, nas linearidades longitudinais transversais e no paralelismo a sub-base estão ilustrados nas Figuras 4.44, 4.45.

O desalinhamento das barras de transferência provocam deformações nas barras que por conseqüência deixam os movimentos das juntas restringidos, causando enormes tensões nos concretos (Figura 4.46).

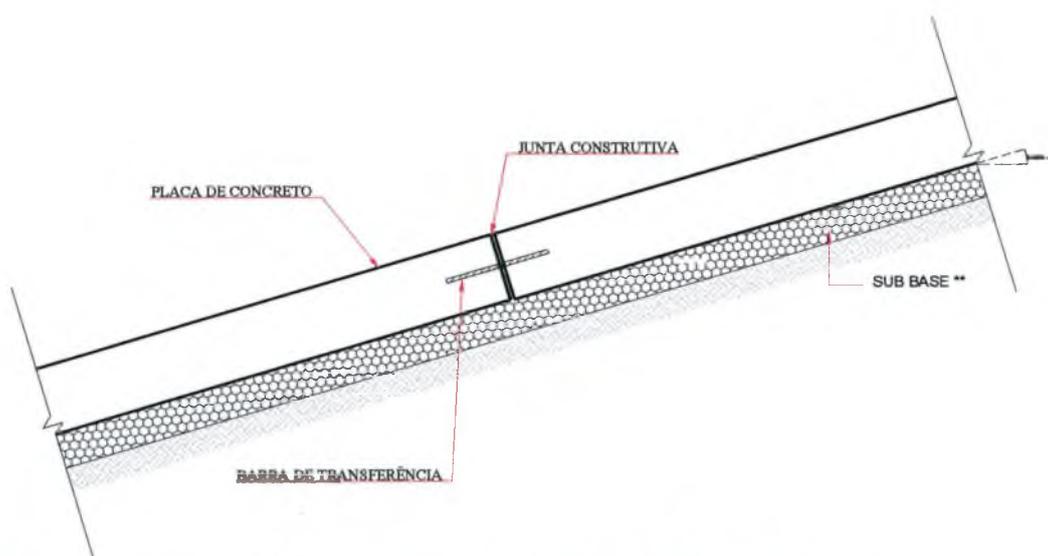
FIGURA 4.50 – Posicionamento Correto da Barra de Transferência

Outro procedimento errado ocorrido em juntas de construção no segmento 1 e que provocou fissuras transversais e longitudinais, é mostrado na Figura 4.49. Esse defeito ocorria em função dos pedreiros deixarem a forma de término de concretagem diária no prumo. Na Figura 4.50 é mostrado o procedimento correto.
